Minderwertgutachten

Kunde :	Allane SE	Vertragsnummer :	31098081
Berichtsnummer :	0000000922276-DE610	Referenznummer:	31179476
Amtl. Kennzeichen :	HB-YY 345

Toyota C-HR (X10)(10.2016->) Hybrid Team D

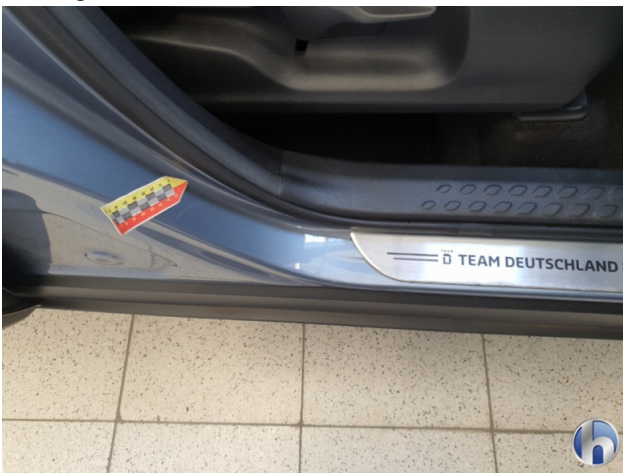
1. Türeinstieg Vorne - Rechts
Kratzer - Smart Repair 150,00 € / 150,00 €

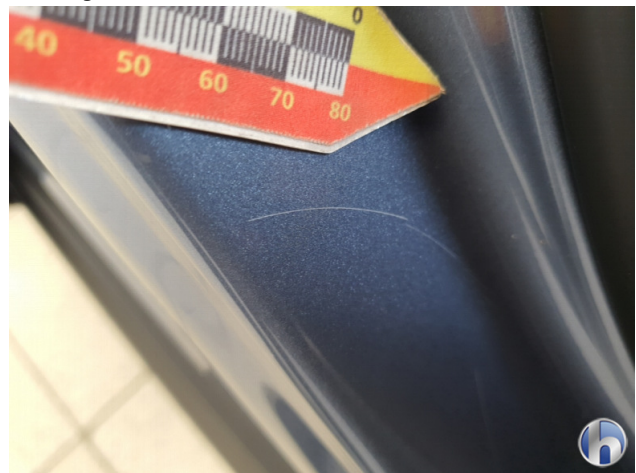
1. Türeinstieg Vorne - Rechts
Kratzer - Smart Repair 150,00 € / 150,00 €

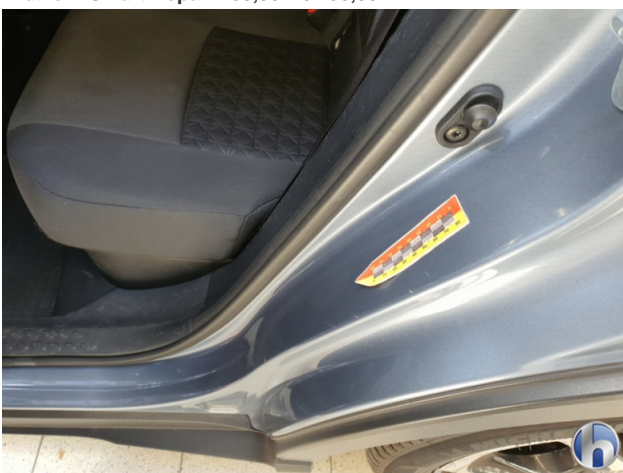
2. Türeinstieg Hinten - Links
Kratzer - Smart Repair 150,00 € / 150,00 €

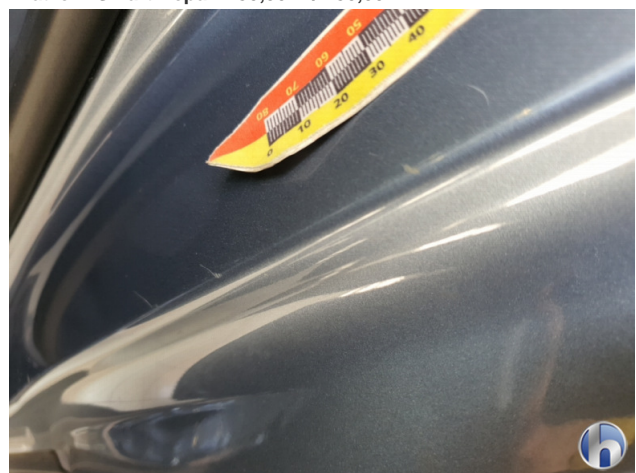
2. Türeinstieg Hinten - Links
Kratzer - Smart Repair 150,00 € / 150,00 €

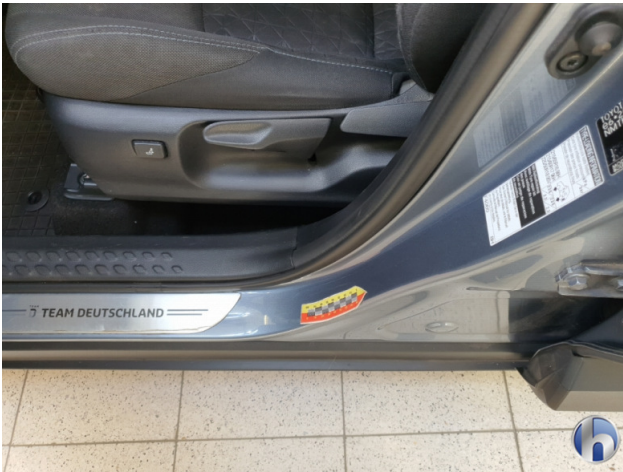
3. Türeinstieg Vorne - Links
Gebrauchsspuren - Ohne Reparatur 0,00 € / 0,00 €

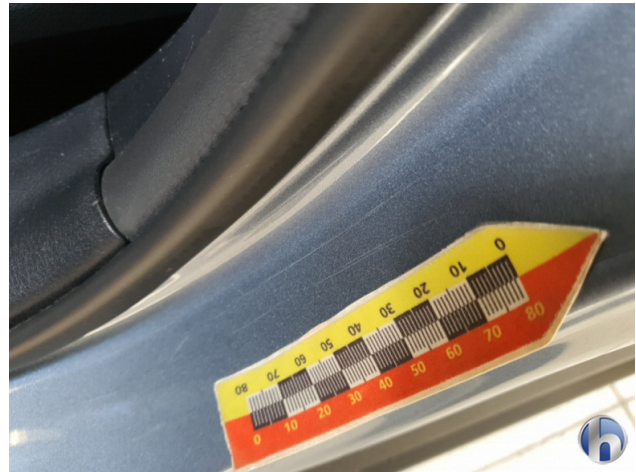
3. Türeinstieg Vorne - Links
Gebrauchsspuren - Ohne Reparatur 0,00 € / 0,00 €

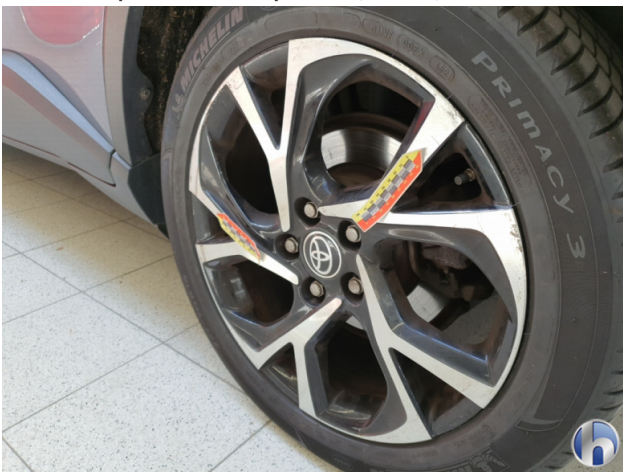
4. Felge Hinten - Links
Kratzer - Smart Repair 100,00 € / 100,00 €

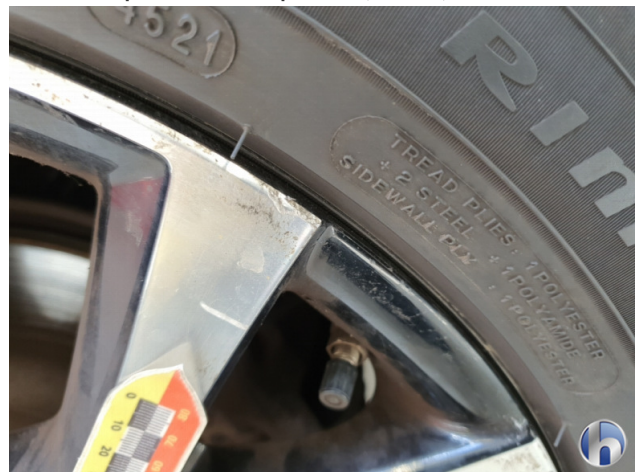
4. Felge Hinten - Links
Kratzer - Smart Repair 100,00 € / 100,00 €

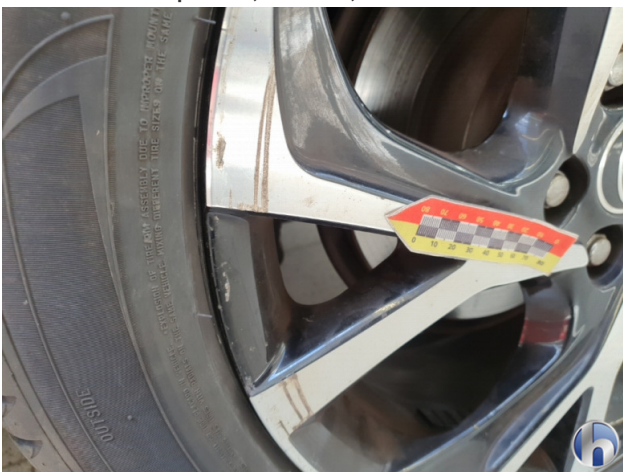
4. Felge Hinten - Links
Kratzer - Smart Repair 100,00 € / 100,00 €

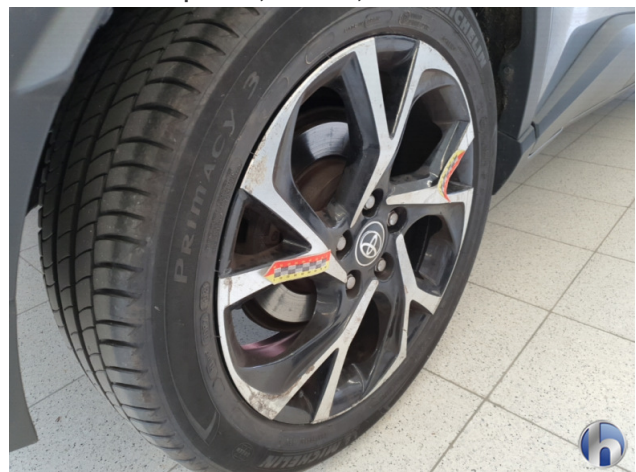
5. Felge Hinten - Rechts
Kratzer - Smart Repair 100,00 € / 100,00 €

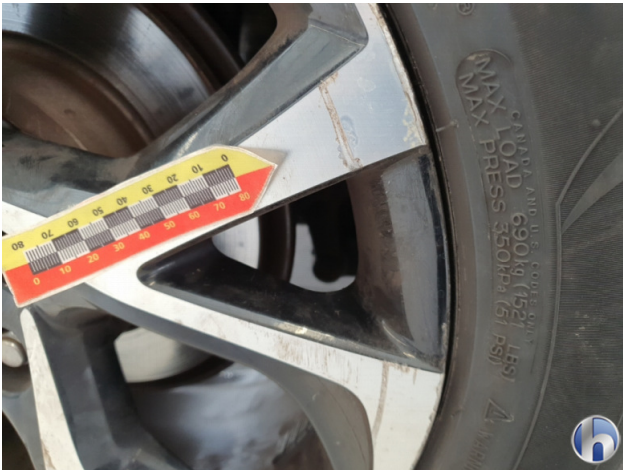
5. Felge Hinten - Rechts
Kratzer - Smart Repair 100,00 € / 100,00 €

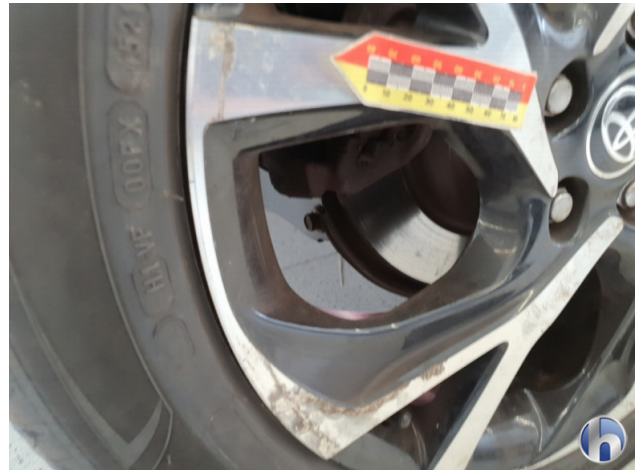
5. Felge Hinten - Rechts
Kratzer - Smart Repair 100,00 € / 100,00 €

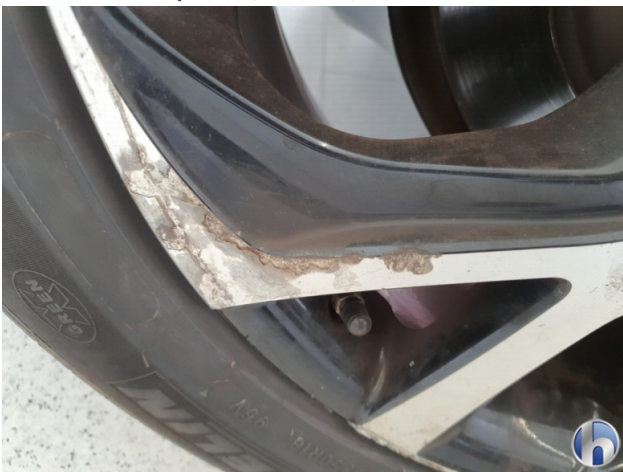
5. Felge Hinten - Rechts
Kratzer - Smart Repair 100,00 € / 100,00 €

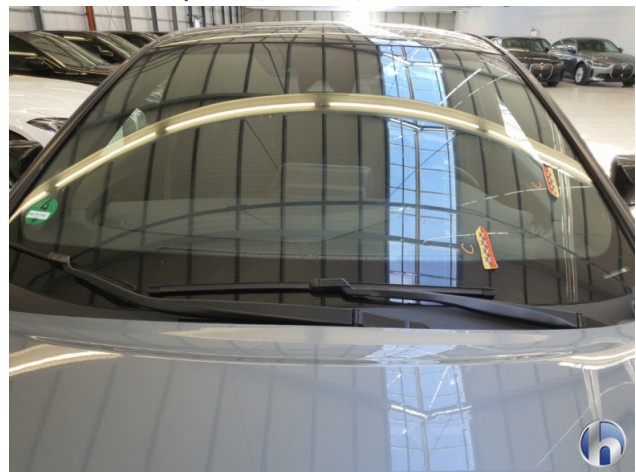
6. Windschutzscheibe
Steinschlag - Smart Repair 110,00 € / 110,00 €

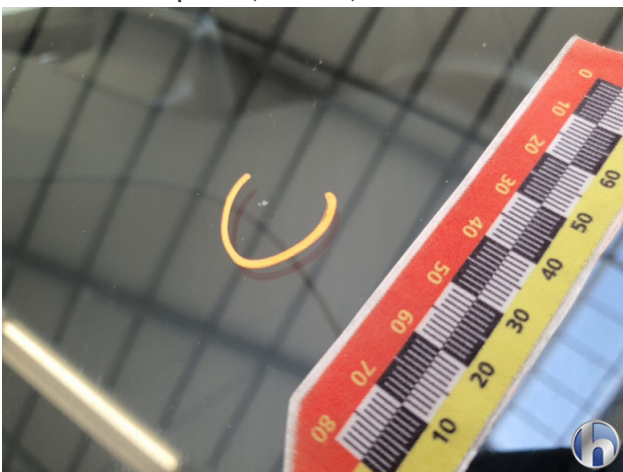
6. Windschutzscheibe
Steinschlag - Smart Repair 110,00 € / 110,00 €

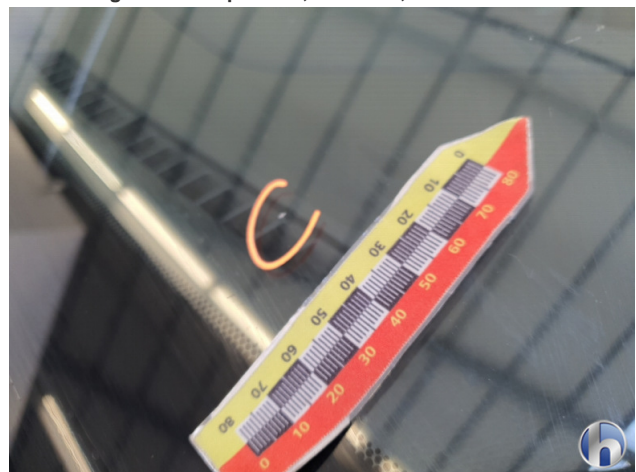
6. Windschutzscheibe
Steinschlag - Smart Repair 110,00 € / 110,00 €

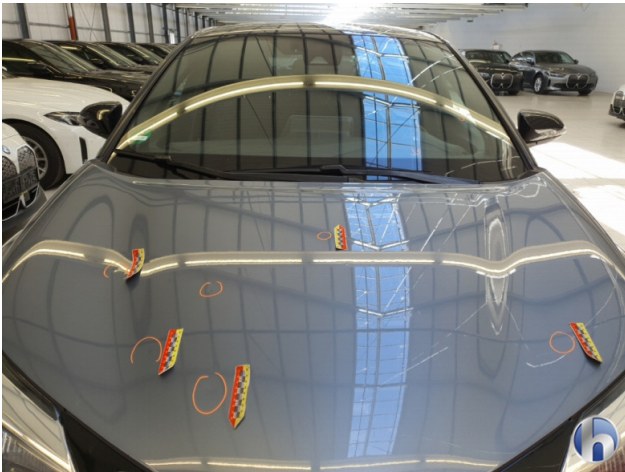
7. Motorhaube
Delle Bis 20 Mm Ohne Lackschaden - Sanft Instandsetzen 384,00 € /
384,00 €

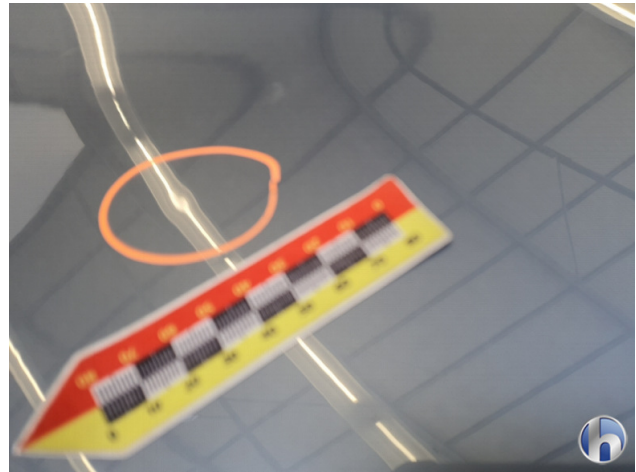
7. Motorhaube
Delle Bis 20 Mm Ohne Lackschaden - Sanft Instandsetzen 384,00 € /
384,00 €

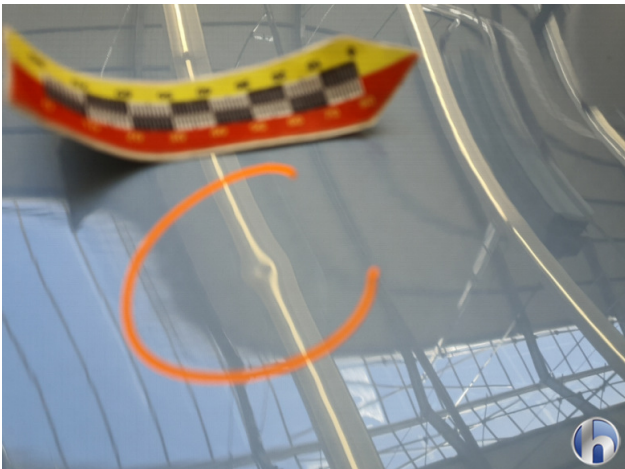
7. Motorhaube
Delle Bis 20 Mm Ohne Lackschaden - Sanft Instandsetzen 384,00 € /
384,00 €

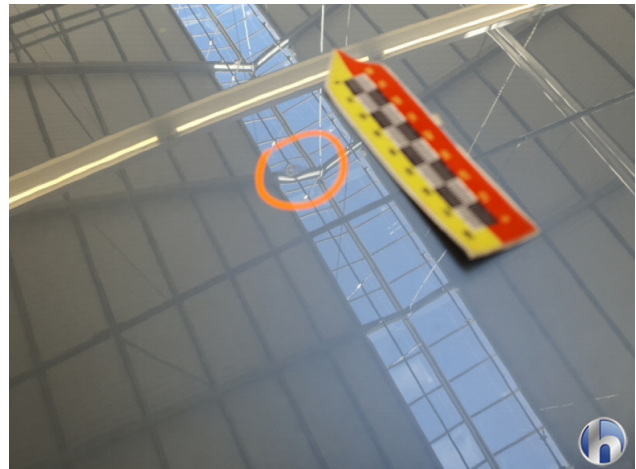
7. Motorhaube
Delle Bis 20 Mm Ohne Lackschaden - Sanft Instandsetzen 384,00 € /
384,00 €

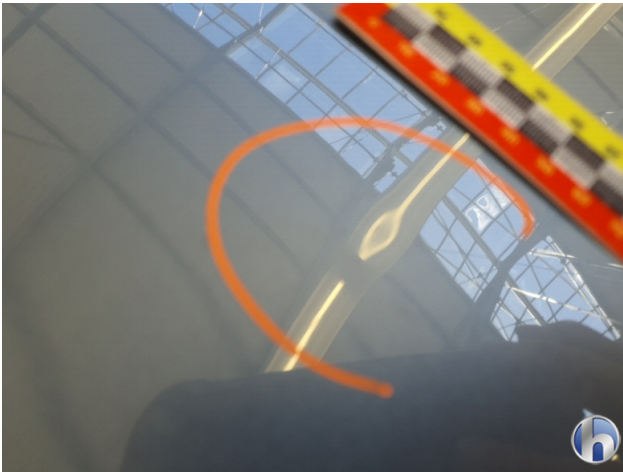
7. Motorhaube
Delle Bis 20 Mm Ohne Lackschaden - Sanft Instandsetzen 384,00 € /
384,00 €

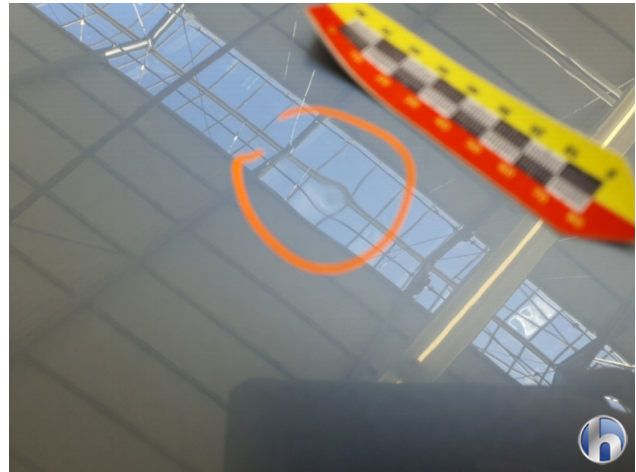
7. Motorhaube
Delle Bis 20 Mm Ohne Lackschaden - Sanft Instandsetzen 384,00 € /
384,00 €

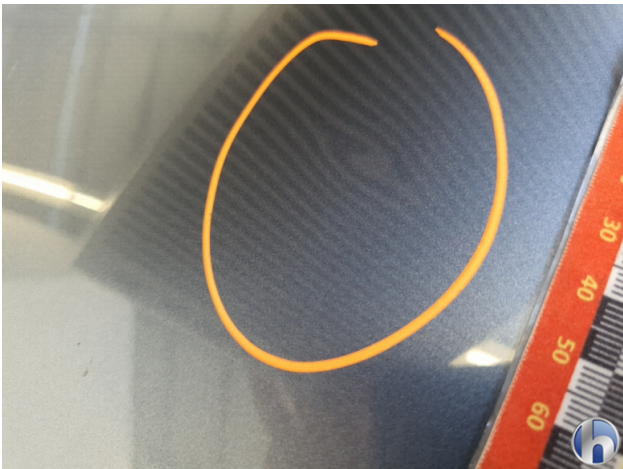
7. Motorhaube
Delle Bis 20 Mm Ohne Lackschaden - Sanft Instandsetzen 384,00 € /
384,00 €

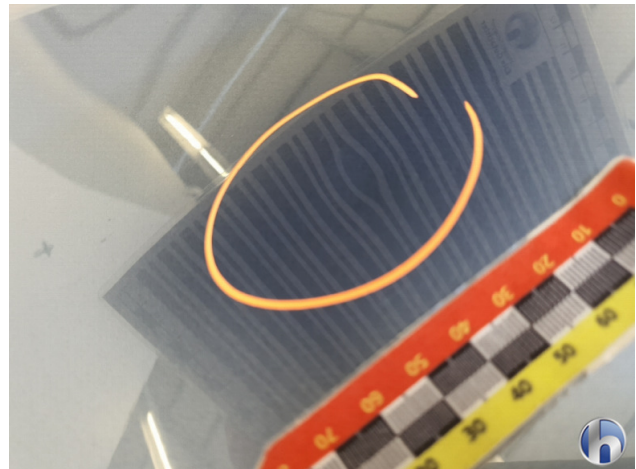
7. Motorhaube
Delle Bis 20 Mm Ohne Lackschaden - Sanft Instandsetzen 384,00 € /
384,00 €

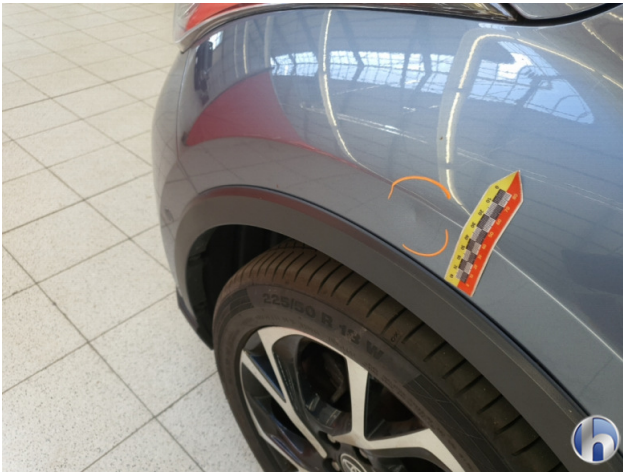
8. Kotflügel Vorne - Links
1 Delle - Sanft Instandsetzen 85,00 € / 85,00 €

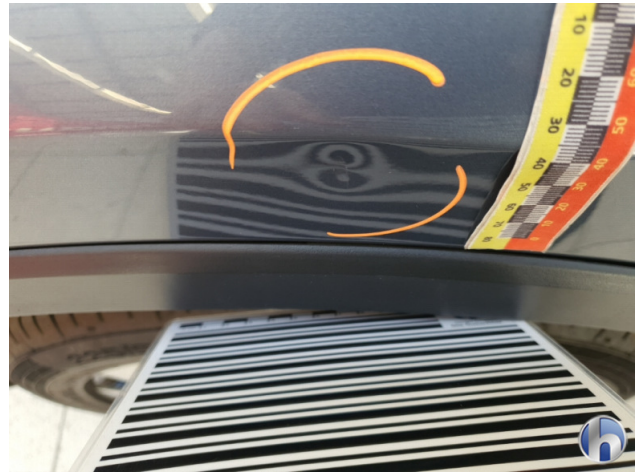
8. Kotflügel Vorne - Links
1 Delle - Sanft Instandsetzen 85,00 € / 85,00 €

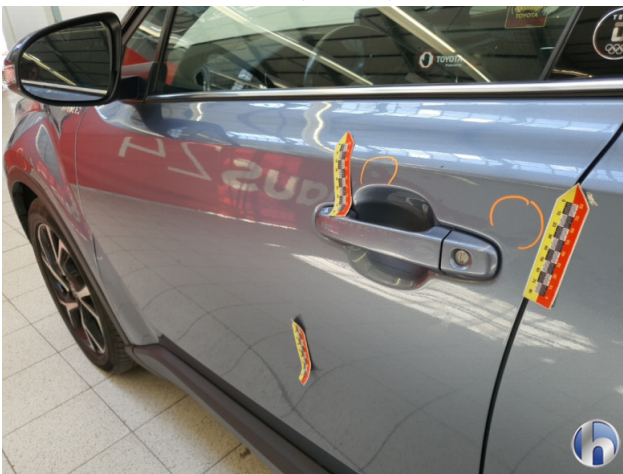
9. Tür Vorne - Links
2 Dellen - Sanft Instandsetzen 120,00 € / 120,00 €

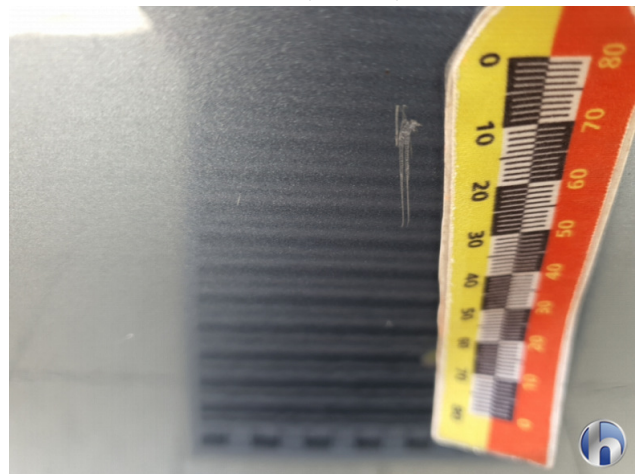
9. Tür Vorne - Links
2 Dellen - Sanft Instandsetzen 120,00 € / 120,00 €

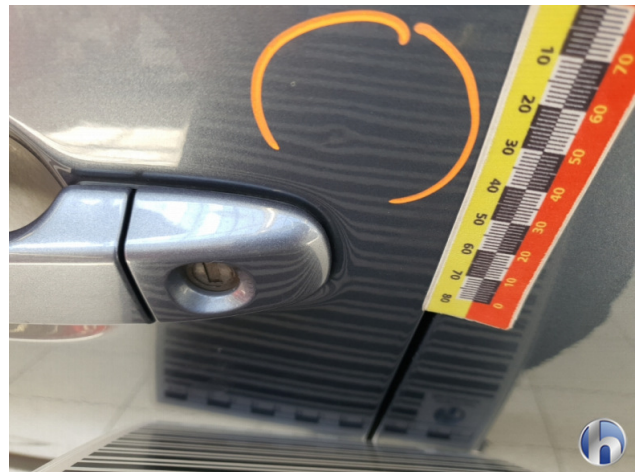
9. Tür Vorne - Links
2 Dellen - Sanft Instandsetzen 120,00 € / 120,00 €

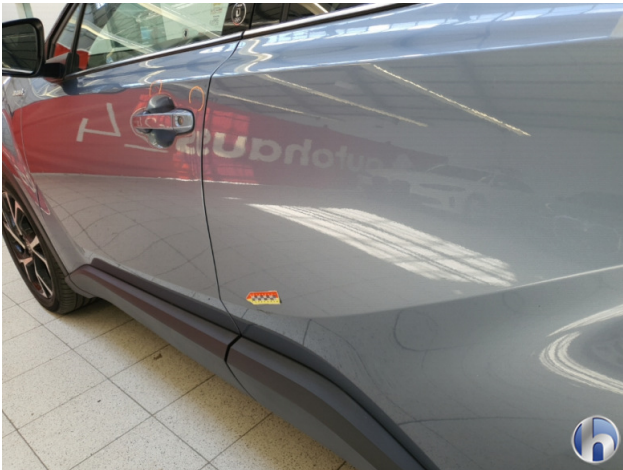
10. Tür Hinten - Links
Kratzer Tief Bis Grundierung - Smart Repair 150,00 € / 150,00 €

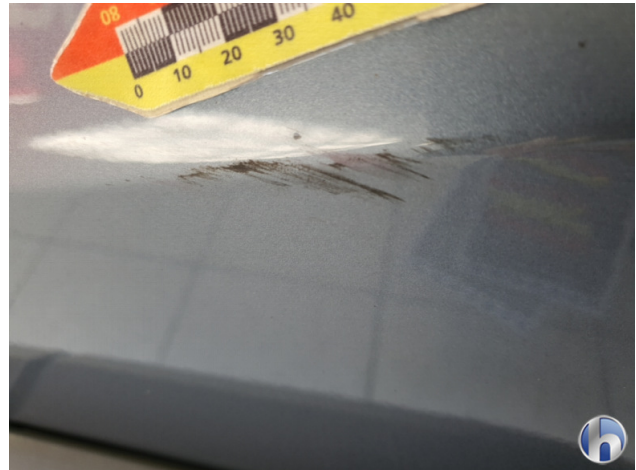
10. Tür Hinten - Links
Kratzer Tief Bis Grundierung - Smart Repair 150,00 € / 150,00 €

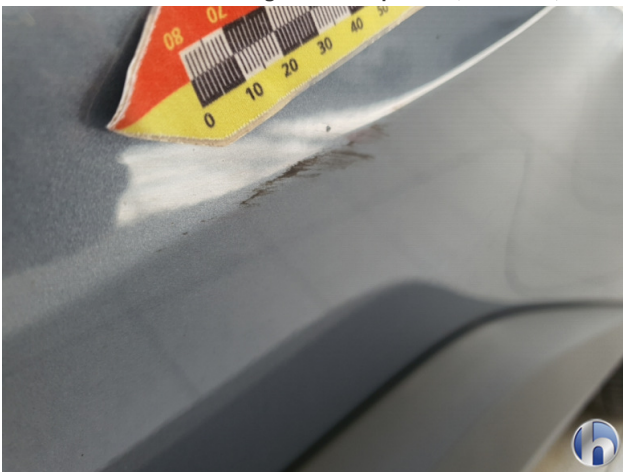
10. Tür Hinten - Links
Kratzer Tief Bis Grundierung - Smart Repair 150,00 € / 150,00 €

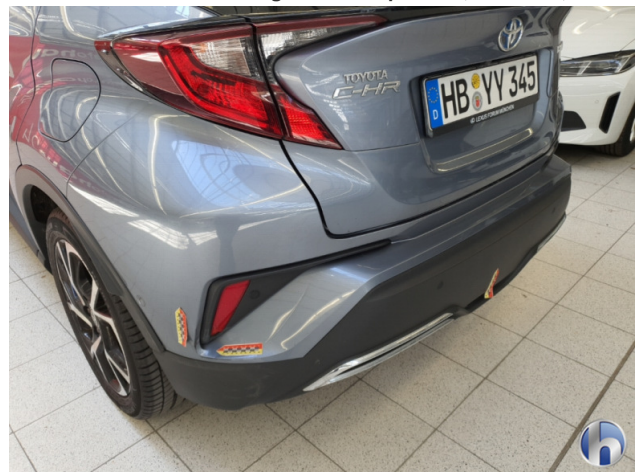
11. Stoßfänger Hinten
Kratzer Tief Bis Grundierung - Instandsetzen und Lackieren 994,00 € / 994,00 €

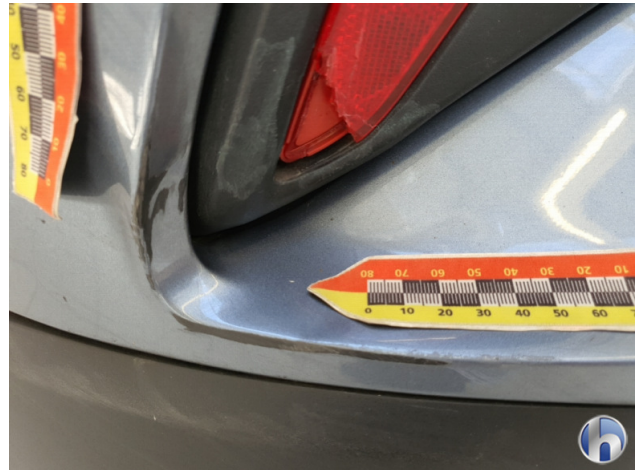
11. Stoßfänger Hinten
Kratzer Tief Bis Grundierung - Instandsetzen und Lackieren 994,00 € / 994,00 €

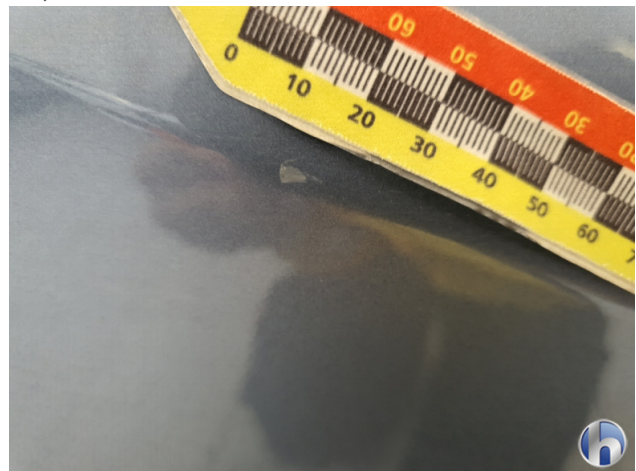
12. Tür Hinten - Rechts
Kratzer - Smart Repair 120,00 € / 120,00 €

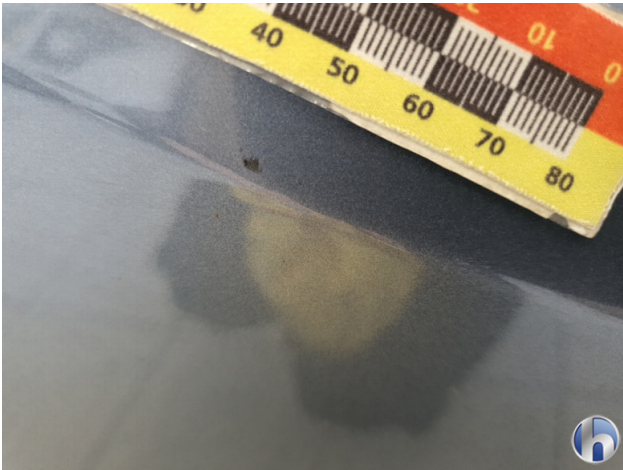
12. Tür Hinten - Rechts
Kratzer - Smart Repair 120,00 € / 120,00 €

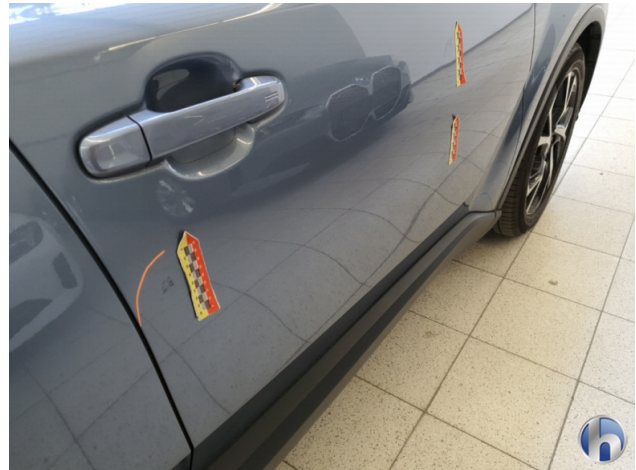
13. Tür Vorne - Rechts
Kratzer Tief Bis Grundierung - Smart Repair 150,00 € / 150,00 €

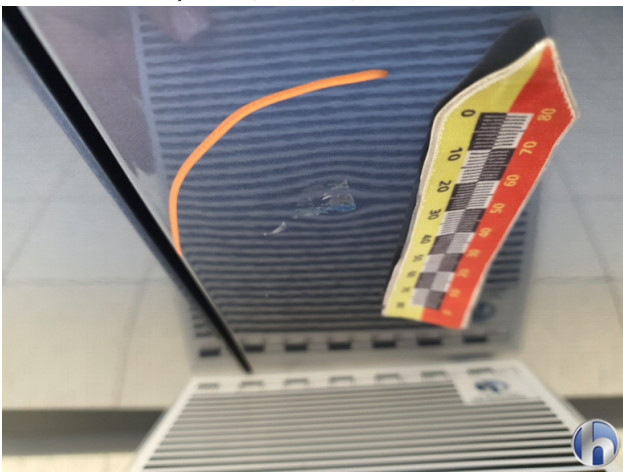
13. Tür Vorne - Rechts
Kratzer Tief Bis Grundierung - Smart Repair 150,00 € / 150,00 €

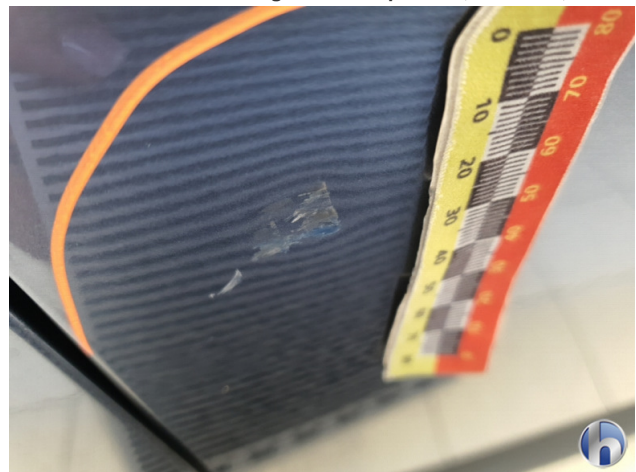
13. Tür Vorne - Rechts
Kratzer Tief Bis Grundierung - Smart Repair 150,00 € / 150,00 €

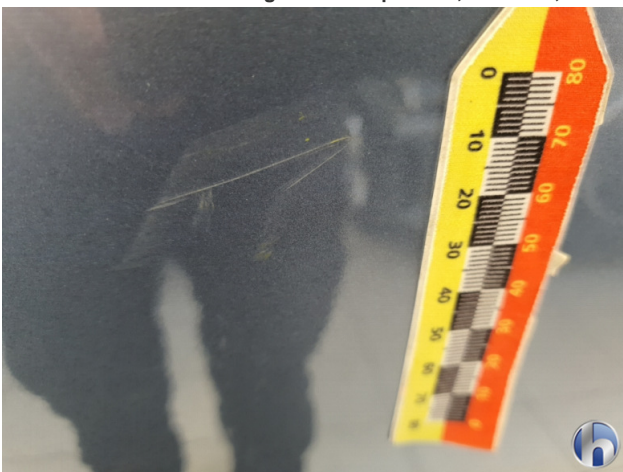
13. Tür Vorne - Rechts
Kratzer Tief Bis Grundierung - Smart Repair 150,00 € / 150,00 €

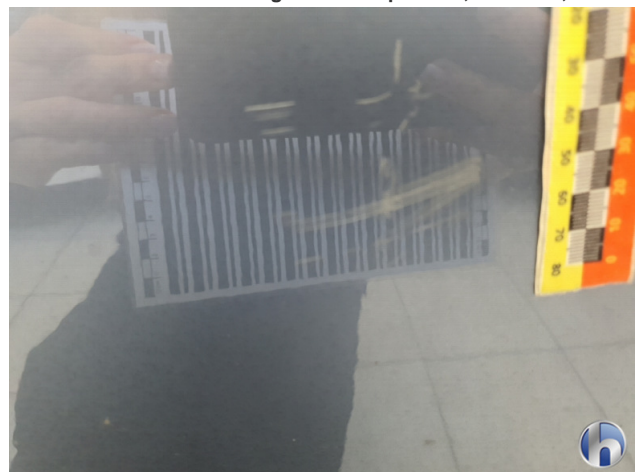
13. Tür Vorne - Rechts
Kratzer Tief Bis Grundierung - Smart Repair 150,00 € / 150,00 €

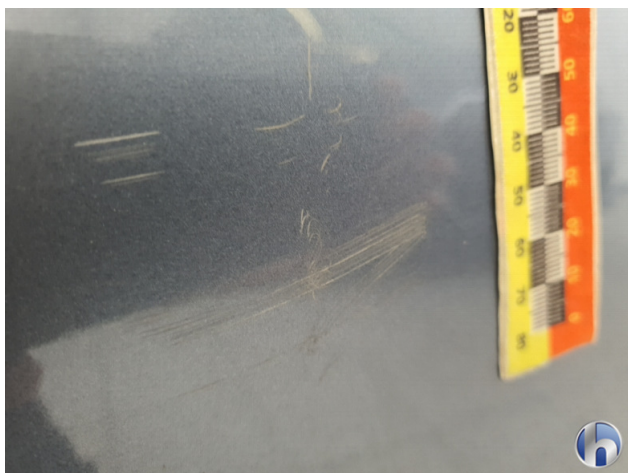
13. Tür Vorne - Rechts
Kratzer Tief Bis Grundierung - Smart Repair 150,00 € / 150,00 €

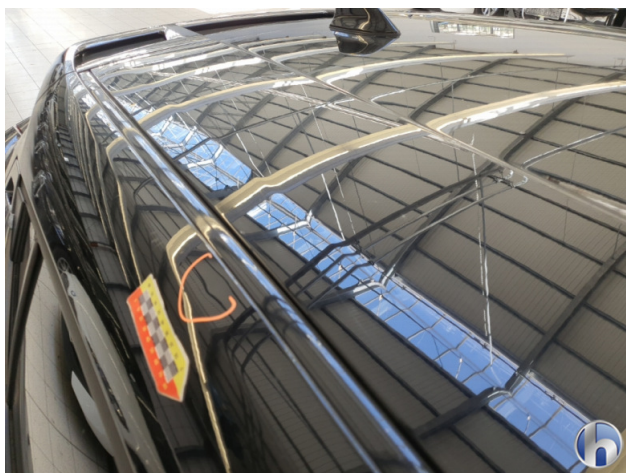
14. Dachrahmen - Rechts
1 Delle - Sanft Instandsetzen 85,00 € / 85,00 €

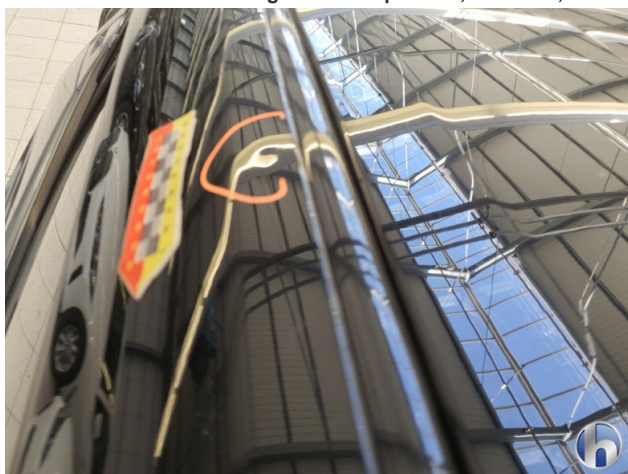
14. Dachrahmen - Rechts
1 Delle - Sanft Instandsetzen 85,00 € / 85,00 €

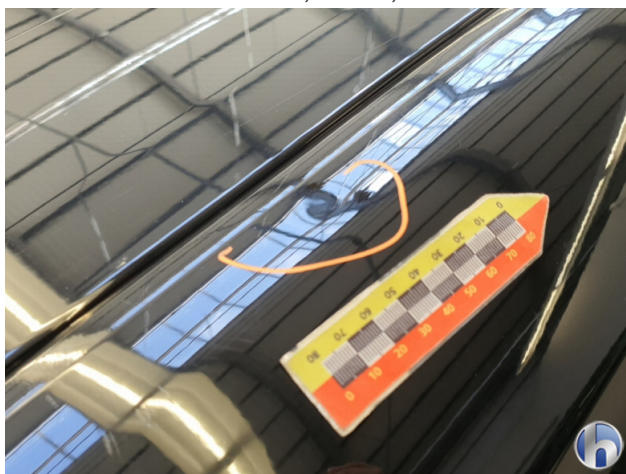
14. Dachrahmen - Rechts
1 Delle - Sanft Instandsetzen 85,00 € / 85,00 €

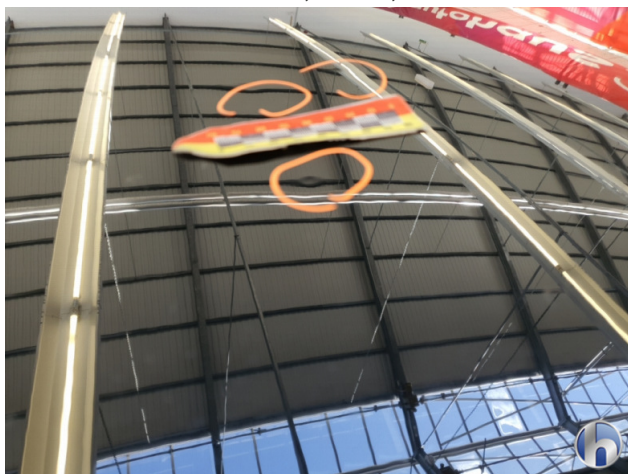
15. Dach
Delle Bis 20 Mm Ohne Lackschaden - Sanft Instandsetzen 414,00 € / 414,00 €

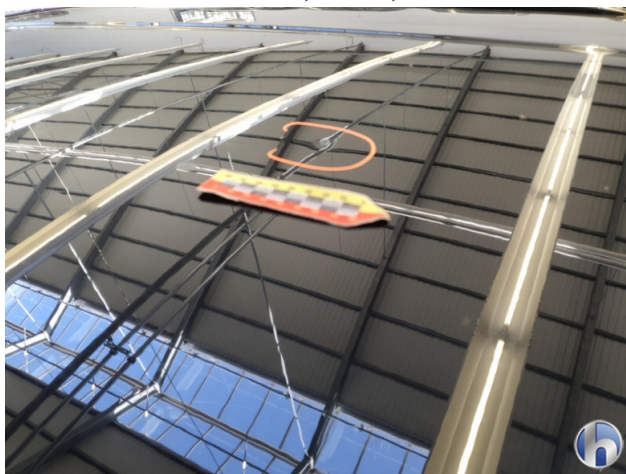
15. Dach
Delle Bis 20 Mm Ohne Lackschaden - Sanft Instandsetzen 414,00 € / 414,00 €

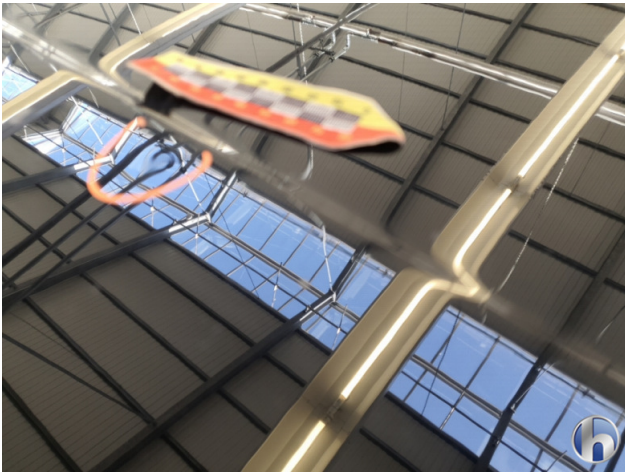
15. Dach
Delle Bis 20 Mm Ohne Lackschaden - Sanft Instandsetzen 414,00 € /
414,00 €

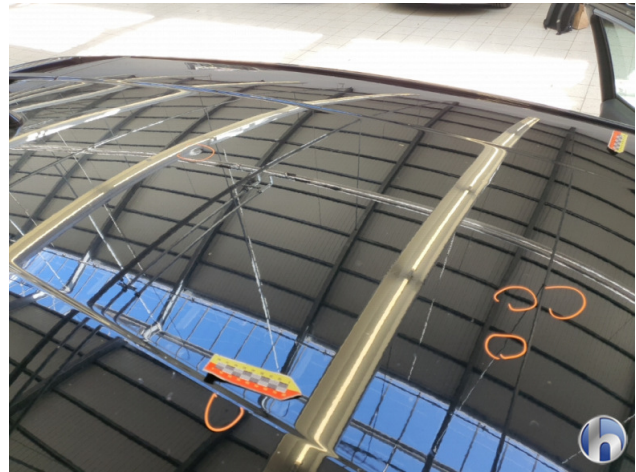
15. Dach
Delle Bis 20 Mm Ohne Lackschaden - Sanft Instandsetzen 414,00 € /
414,00 €

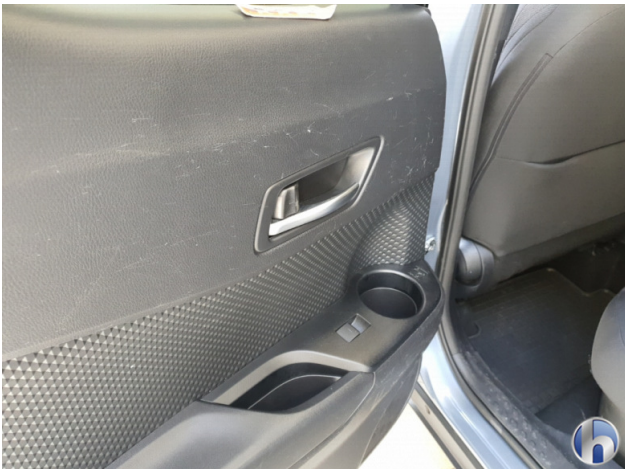
16. Türverkleidung Hinten - Links
Gebrauchsspuren - Ohne Reparatur 0,00 € / 0,00 €

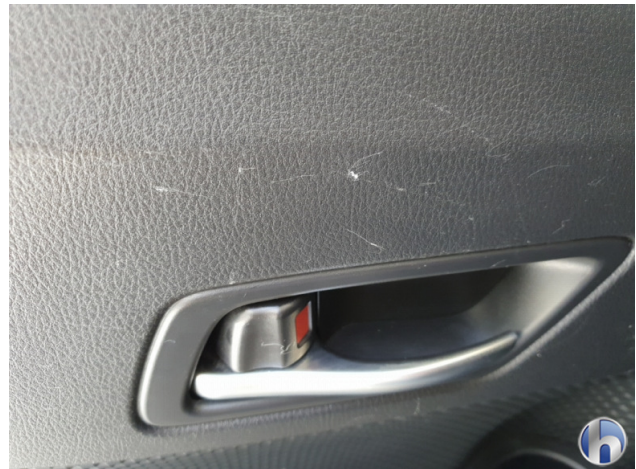
16. Türverkleidung Hinten - Links
Gebrauchsspuren - Ohne Reparatur 0,00 € / 0,00 €

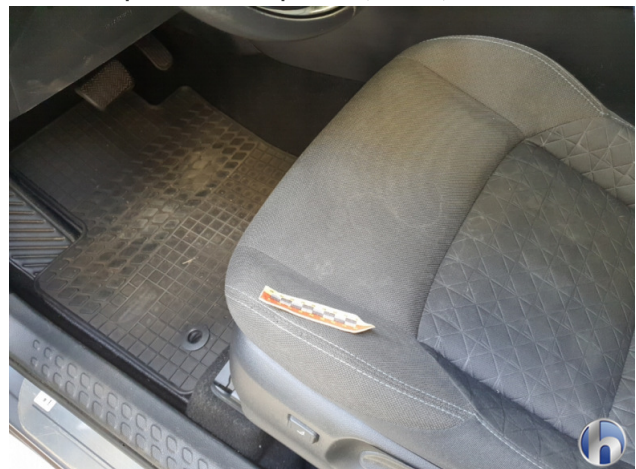
17. Sitz - Vorne - Links: Kissen
Fleck - Reinigen 100,00 € / 100,00 €

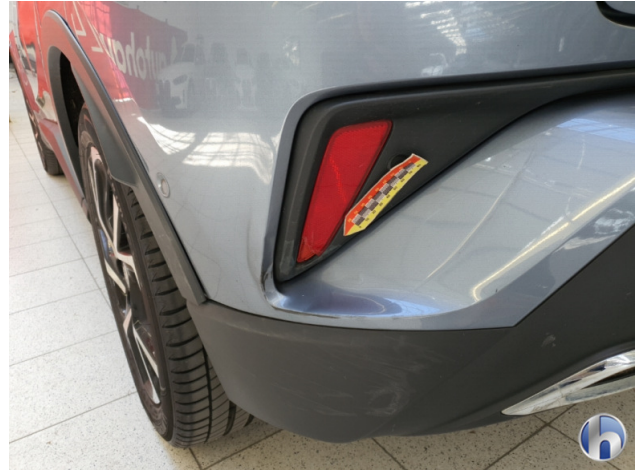
18. Rückleuchte Links
Bruch - Erneuern 104,00 € / 104,00 €

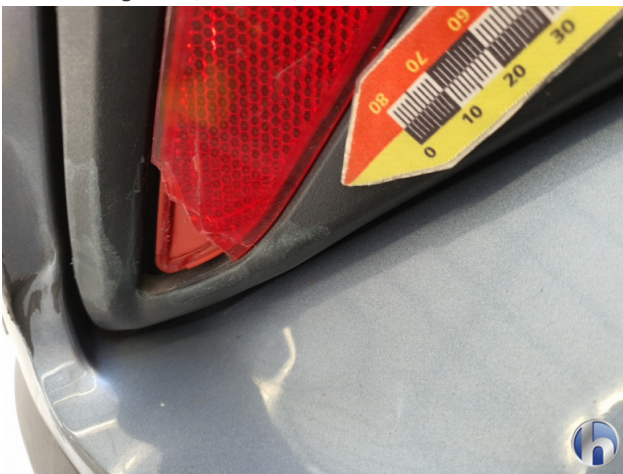
18. Rückleuchte Links
Bruch - Erneuern 104,00 € / 104,00 €
