# Protokoll zur Rückgabe von Dienstfahrzeugen

Fahrzeughersteller und -typ: *Volvo V60*

Fahrzeugtyp : Pkw, SUV, Kleintransporter  
Fabrikat : Volvo  
Fahrzeugtyp : V60 Kombi Core Recharge Plug-In Hybrid AWD  
Aufbauart/Ausf. : Kombi  
Sitzplätze/Türen : - / 5  
Amtl. Kennz.  
Kfz-Ident.-Nr. : YV1ZWH1V9P1546163  
Halter lt. Zulbesch. II : keine Angabe

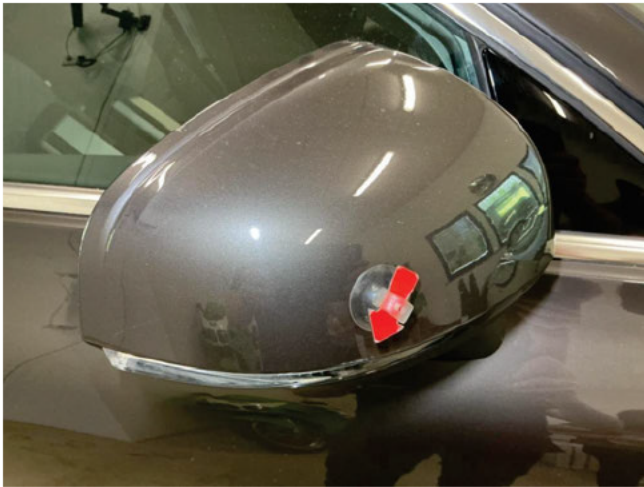
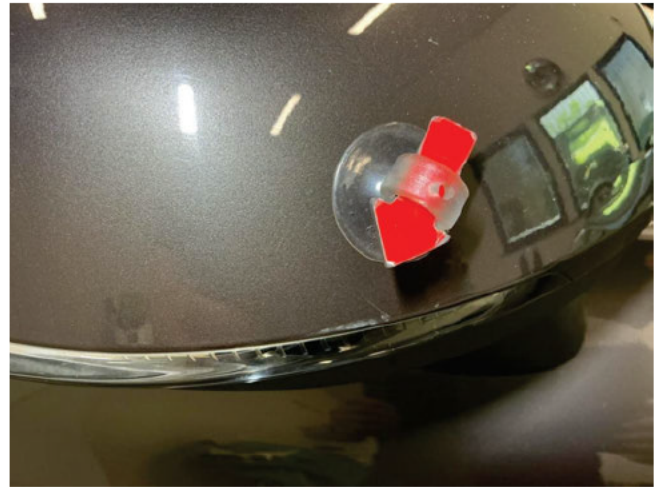
| Optischer Zustand | | | | |
|---|---|---|---|---|
| 1. | Außenspiegelgehäuse rechts - Spiegelkappe zerkratzt - lackieren | 220,00 € | 72.5 % | 159,50 € |

Außenspiegelgehäuse rechts - Spiegelkappe zerkratzt - lackieren

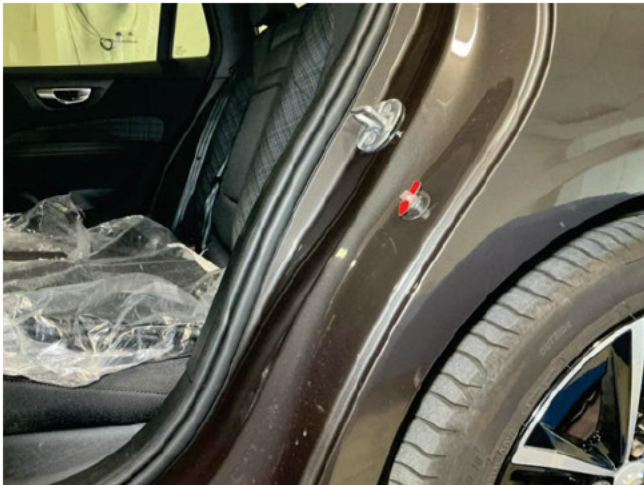
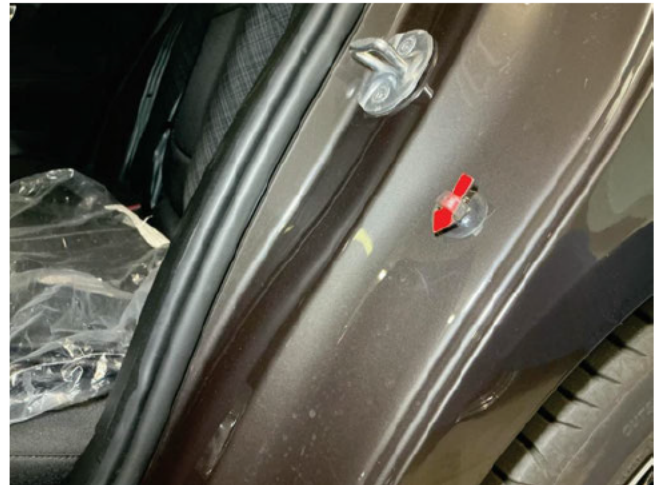
| Optischer Zustand | | | | |
|---|---|---|---|---|
| 2. | Einstieg hi li - Kratzer - SmartRepair | 160,00 € | 72.5 % | 116,00 € |

Einstieg hi li - Kratzer - SmartRepair

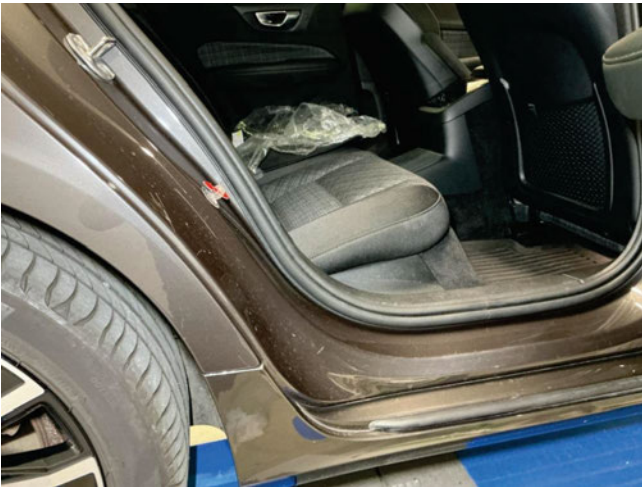
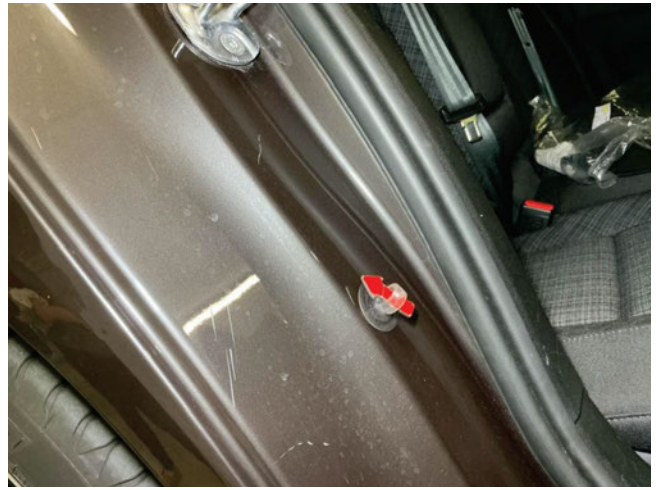
| Optischer Zustand | | | | |
|---|---|---|---|---|
| 3. | Einstieg hi re - Kratzer - SmartRepair | 200,00 € | 72.5 % | 145,00 € |

Einstieg hi re - Kratzer - SmartRepair

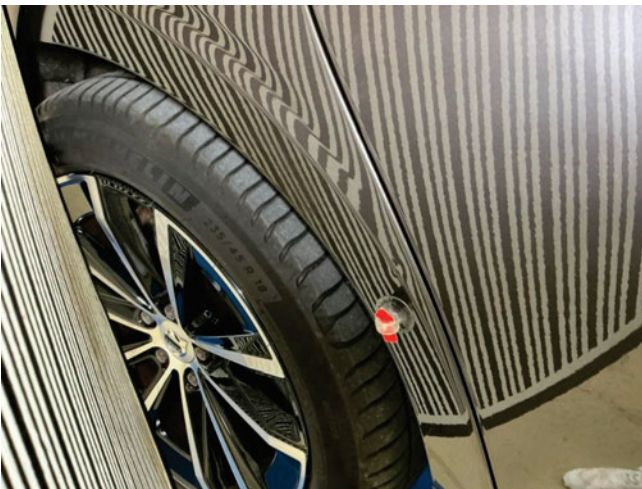
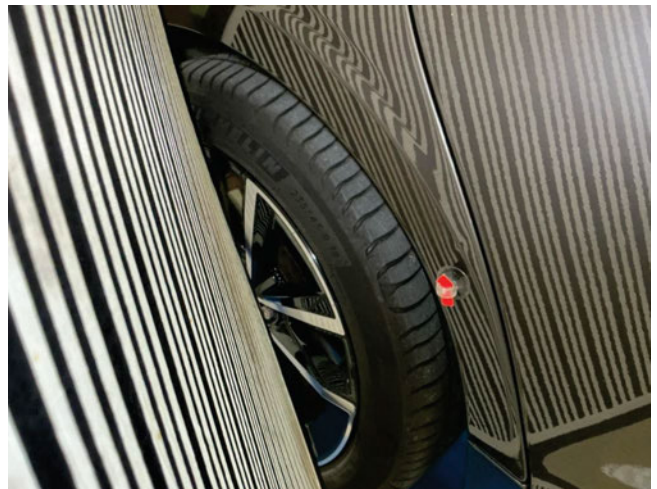
| Optischer Zustand | | | | |
|---|---|---|---|---|
| 5. | Fondseite rechts - Delle - entfernen | 100,00 € | 72.5 % | 72,50 € |

Fondseite rechts - Delle - entfernen

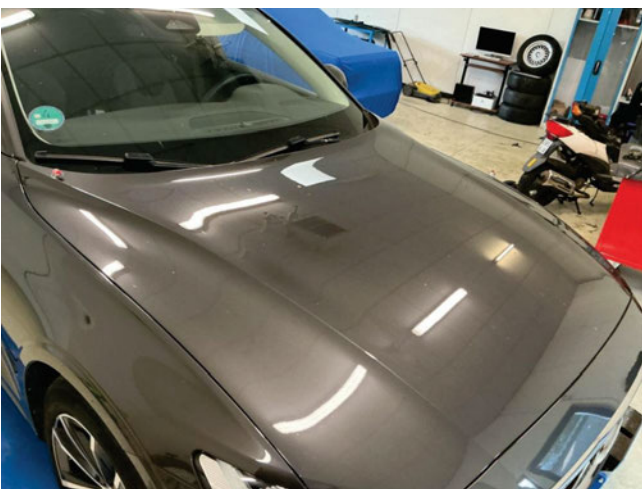
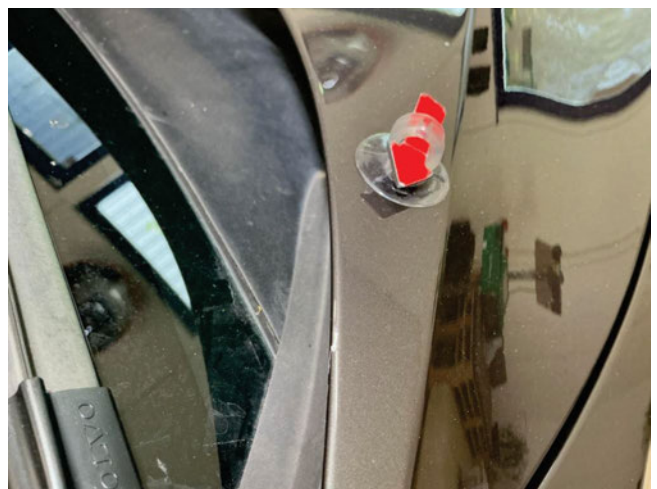
| Optischer Zustand | | | | |
|---|---|---|---|---|
| 6. | Motorhaube - Steinschlag - lackieren | 600,00 € | 72.5 % | 435,00 € |

Motorhaube - Steinschlag - lackieren

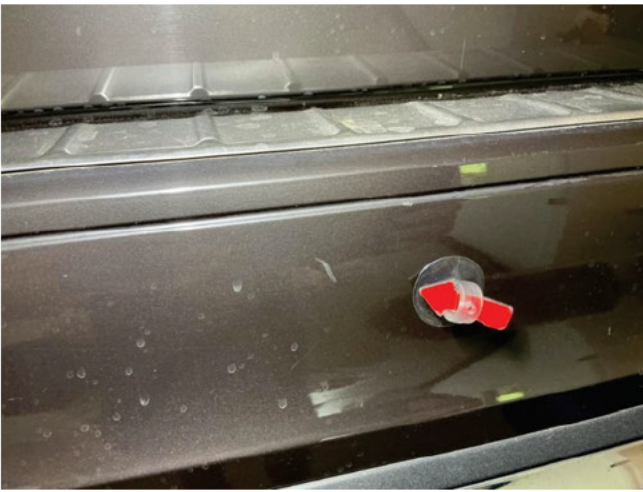
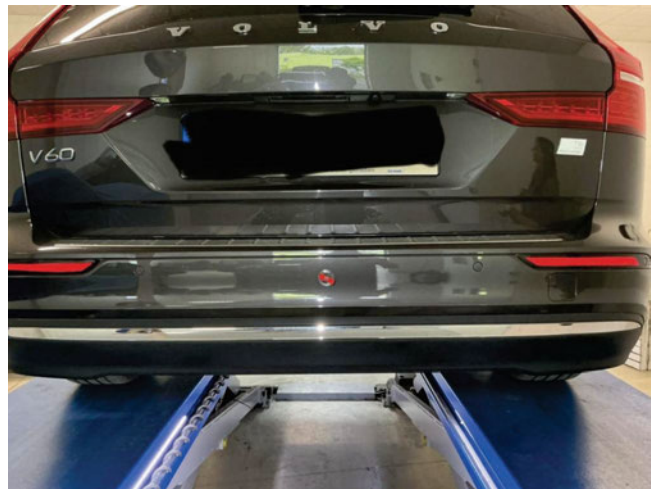
| Optischer Zustand | | | | |
|---|---|---|---|---|
| 7. | Stoßfänger hinten - zerkratzt - smart Repair | 200,00 € | 72.5 % | 145,00 € |

Stoßfänger hinten - zerkratzt - smart Repair

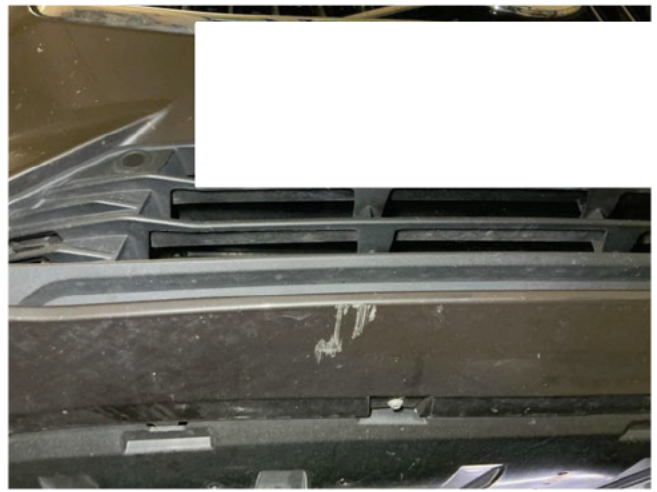
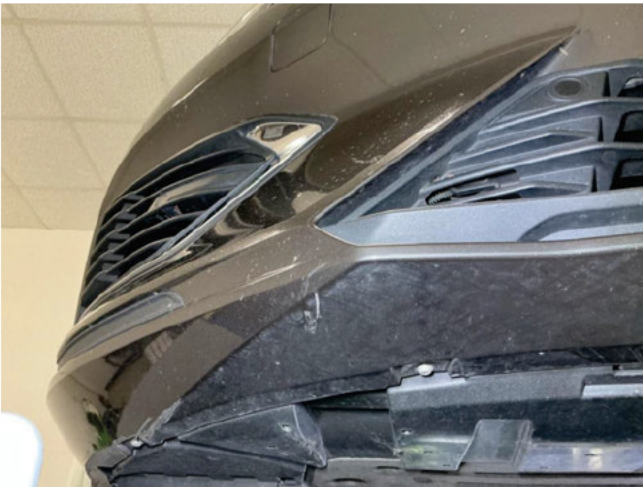
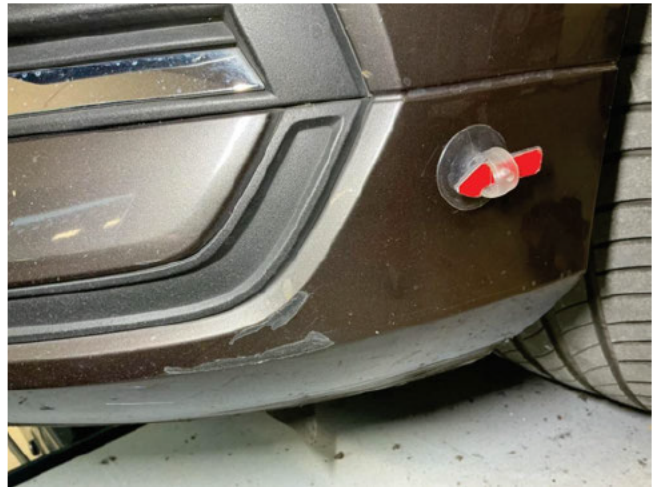
| Optischer Zustand | | | | |
|---|---|---|---|---|
| 8. | Stoßfänger vorne - zerkratzt - Lackieren | 550,00 € | 72.5 % | 398,75 € |

Stoßfänger vorne - zerkratzt - Lackieren

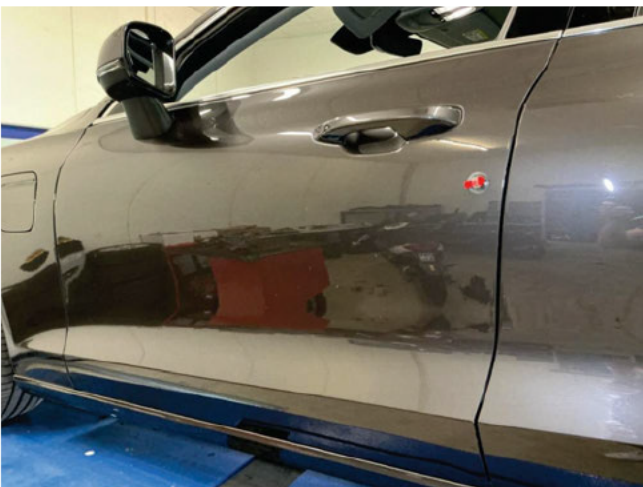
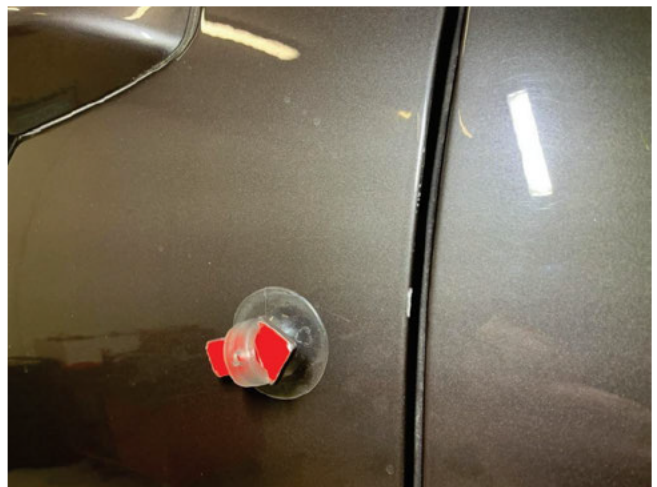
| Optischer Zustand | | | | |
|---|---|---|---|---|
| 9. | Tür vorne links - zerkratzt - smart Repair | 160,00 € | 72.5 % | 116,00 € |

Tür vorne links - zerkratzt - smart Repair

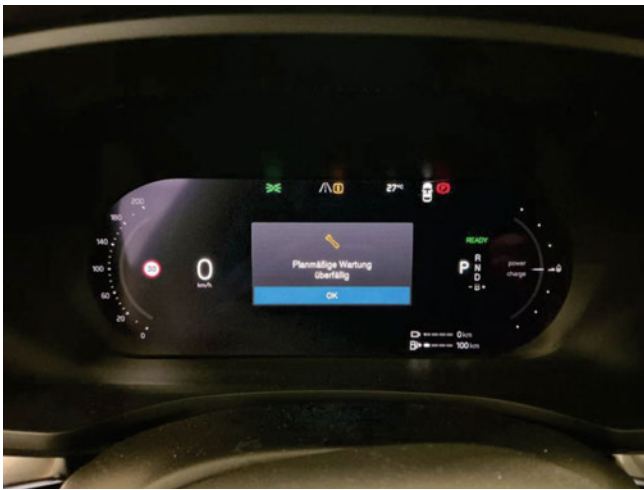
| Technischer Zustand / Zustandsbeschreibung | | | | |
|---|---|---|---|---|
| 5. | Inspektion - Jahresinspektion fällig - durchführen | 750,00 € | 100 % | 750,00 € |

Inspektion - Jahresinspektion fällig - durchführen

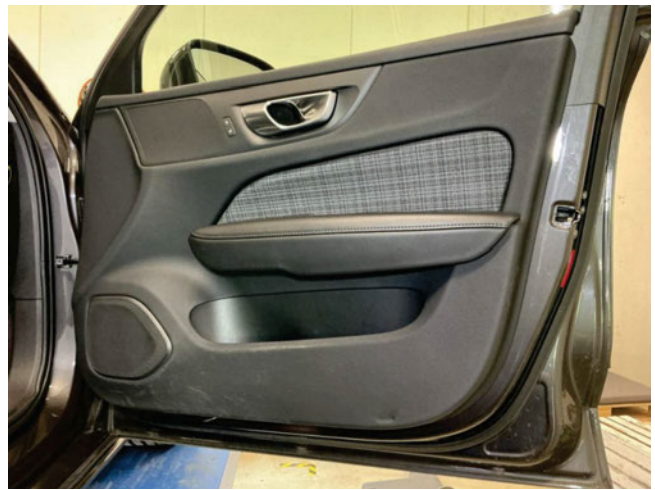
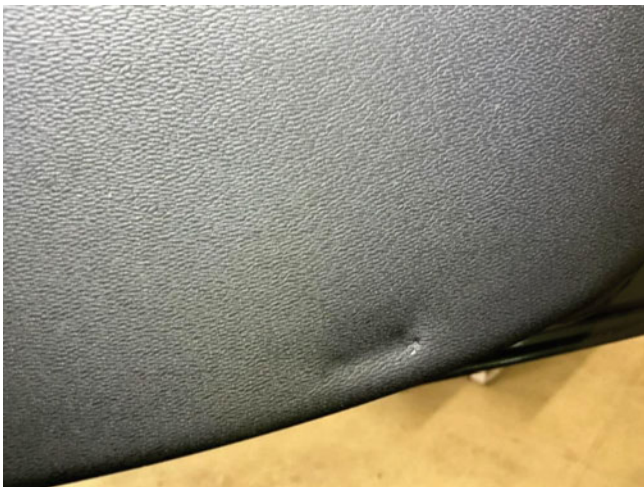
| Technischer Zustand / Zustandsbeschreibung | | | | |
|---|---|---|---|---|
| 6. | Türverkleidung vo re - gebrochen - erneuern | 850,00 € | 100 % | 850,00 € |

Türverkleidung vo re - gebrochen - erneuern

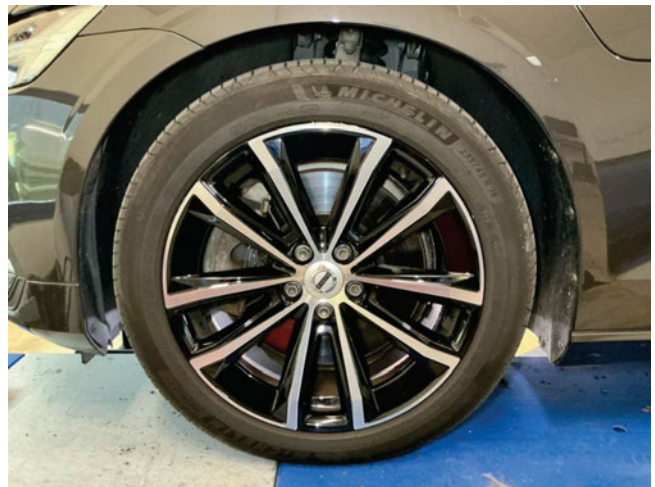
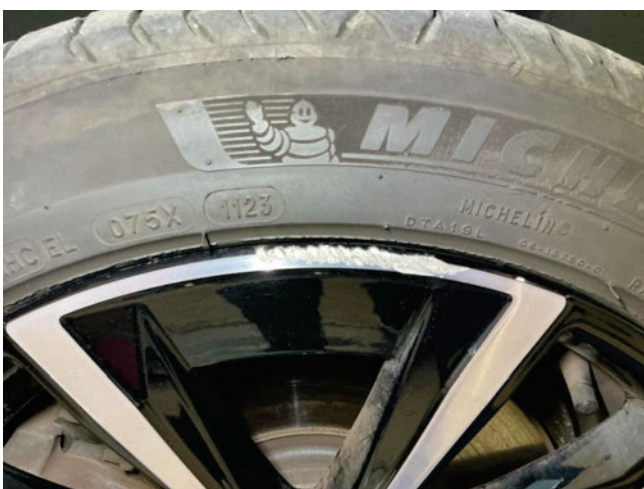
| Technischer Zustand / Zustandsbeschreibung | | | | |
|---|---|---|---|---|
| 1. | Felge Sommerrad vo li - zerkratzt - SmartRepair | 200,00 € | 100 % | 200,00 € |

Felge Sommerrad vo li - zerkratzt - SmartRepair

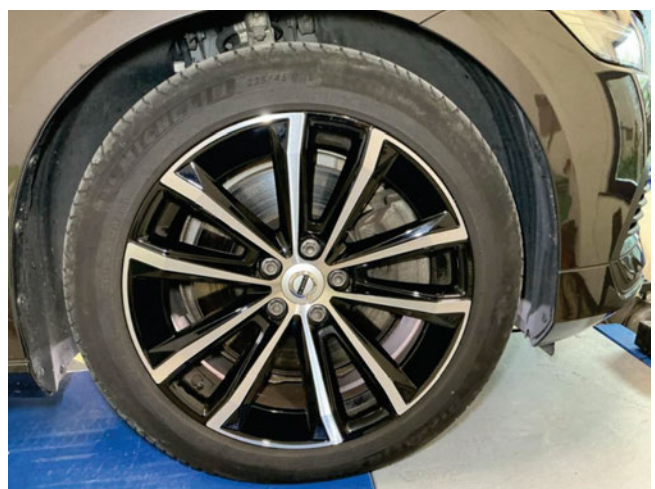
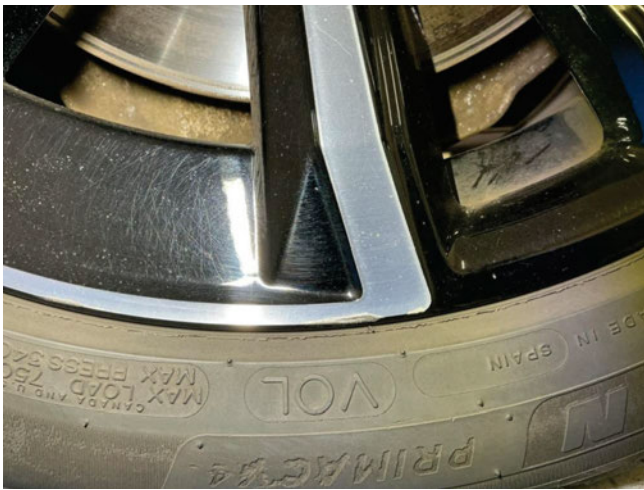
| Technischer Zustand / Zustandsbeschreibung | | | | |
|---|---|---|---|---|
| 2. | Felge Sommerrad vo re - zerkratzt - SmartRepair | 200,00 € | 100 % | 200,00 € |

Felge Sommerrad vo re - zerkratzt - SmartRepair

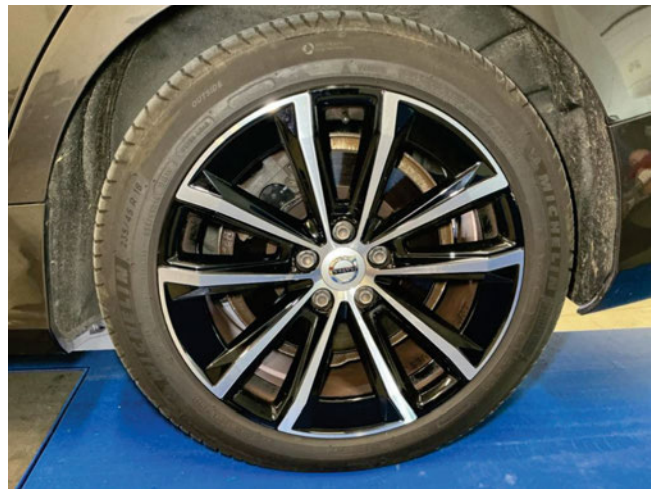
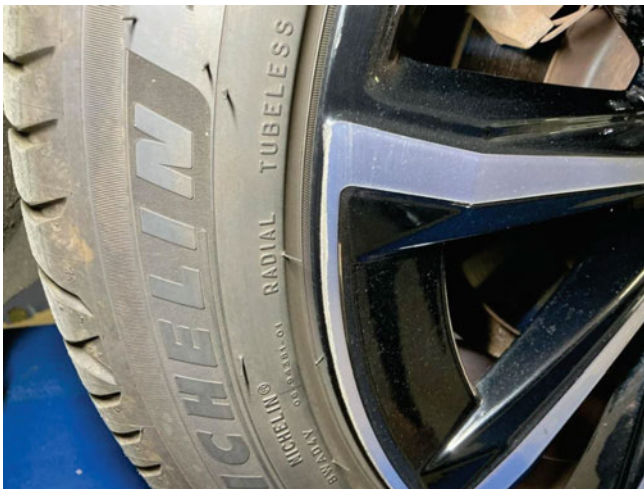
| Optischer Zustand | | | | |
|---|---|---|---|---|
| 4. | Felge Sommerrad hi li - zerkratzt - SmartRepair | 200,00 € | 72.5 % | 145,00 € |

Felge Sommerrad hi li - zerkratzt - SmartRepair

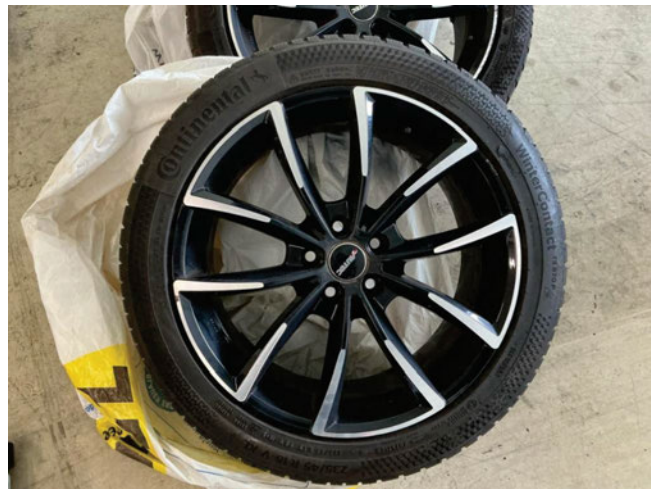
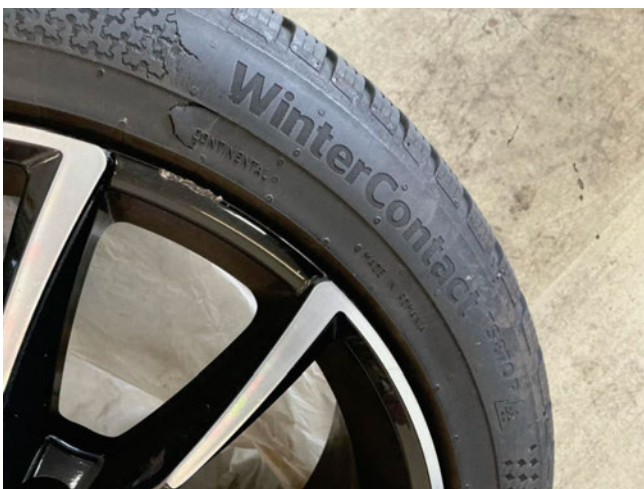
| Technischer Zustand / Zustandsbeschreibung | | | | |
|---|---|---|---|---|
| 3. | Felge Winterrad hi li - zerkratzt - SmartRepair | 200,00 € | 100 % | 200,00 € |

Felge Winterrad hi li - zerkratzt - SmartRepair

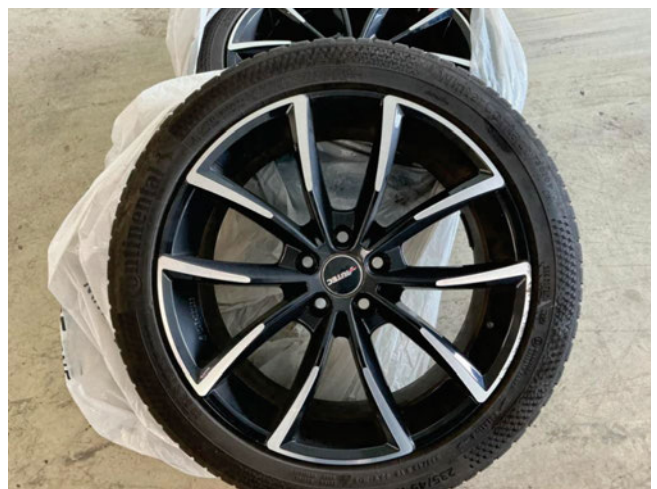
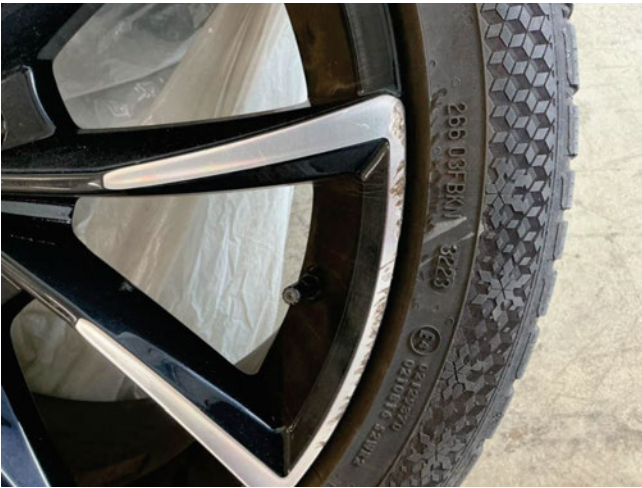
| Technischer Zustand / Zustandsbeschreibung | | | | |
|---|---|---|---|---|
| 4. | Felge Winterrad vo re - zerkratzt - SmartRepair | 200,00 € | 100 % | 200,00 € |

Felge Winterrad vo re - zerkratzt - SmartRepair

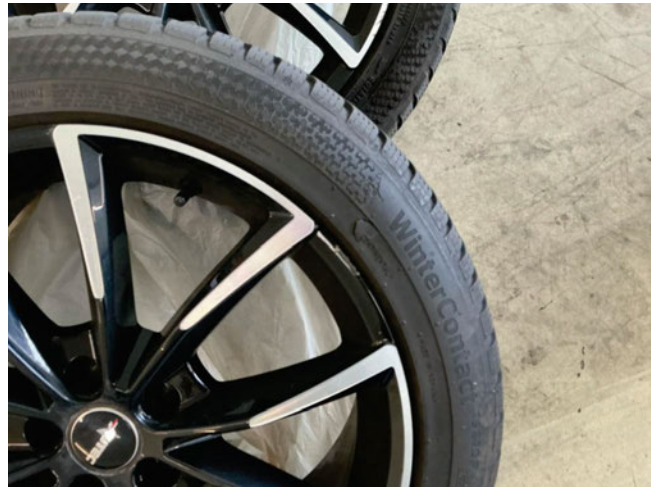
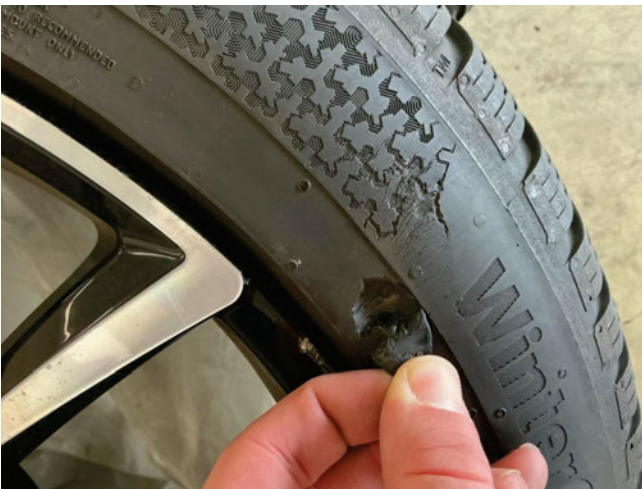
| Technischer Zustand / Zustandsbeschreibung | | | | |
|---|---|---|---|---|
| 7. | Winterreifen hi li - beschädigt - erneuern | 180,00 € | 100 % | 180,00 € |

Winterreifen hi li - beschädigt - erneuern
