## Zustandsbericht

| <b>Besichtigungsdatum</b> | 15.06.2026 |

| <b>Kennzeichen</b> | <b>D-BA 7717</b> | <b>Fzg.-Ident.-Nummer</b> | <b>WBA8H71080A037467</b> |
| <b>Typ</b> | 318d Touring | <b>Fahrzeugart</b> | PKW |

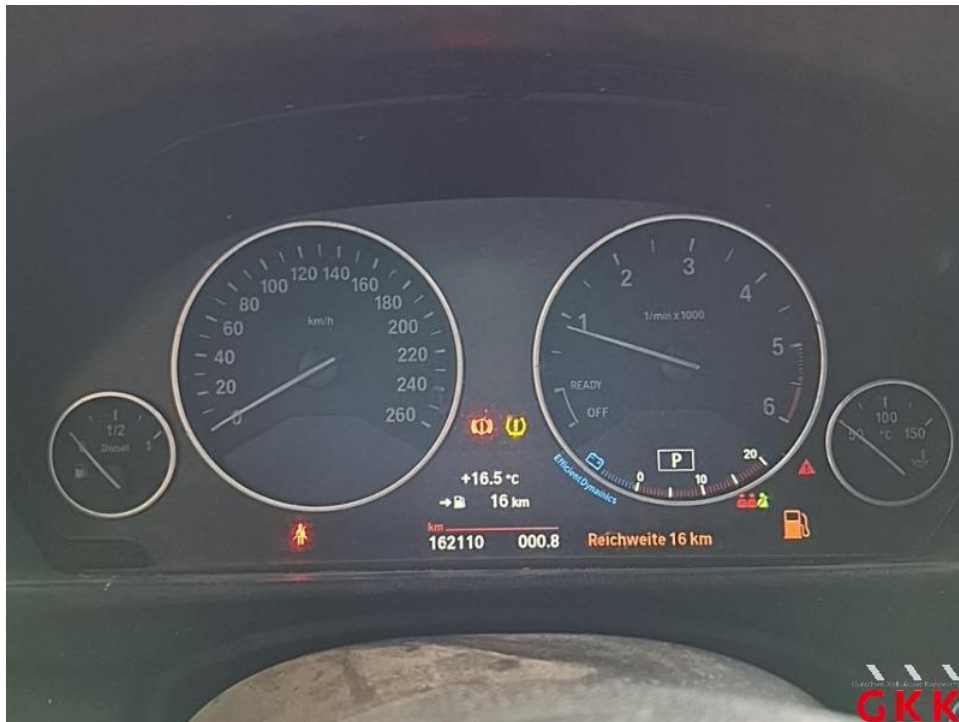
Das ausgewiesene Untersuchungsergebnis ist aufgrund der Prüfposition(en) vorbehaltlich.  
Hinsichtlich der aufgeführten Prüfpositionen (Reifendruckkontrolle Fehlermeldung aktiv, Bremsbeläge Fehlermeldung aktiv) wird die Möglichkeit von Folgekosten bzw. Folgeschäden nicht ausgeschlossen.

Kombiinstrument Reifendruckkontrolle, aktiv (Bild 13)

Bild 13. Kombiinstrument, Reifendruckkontrolle, aktiv, prüfen

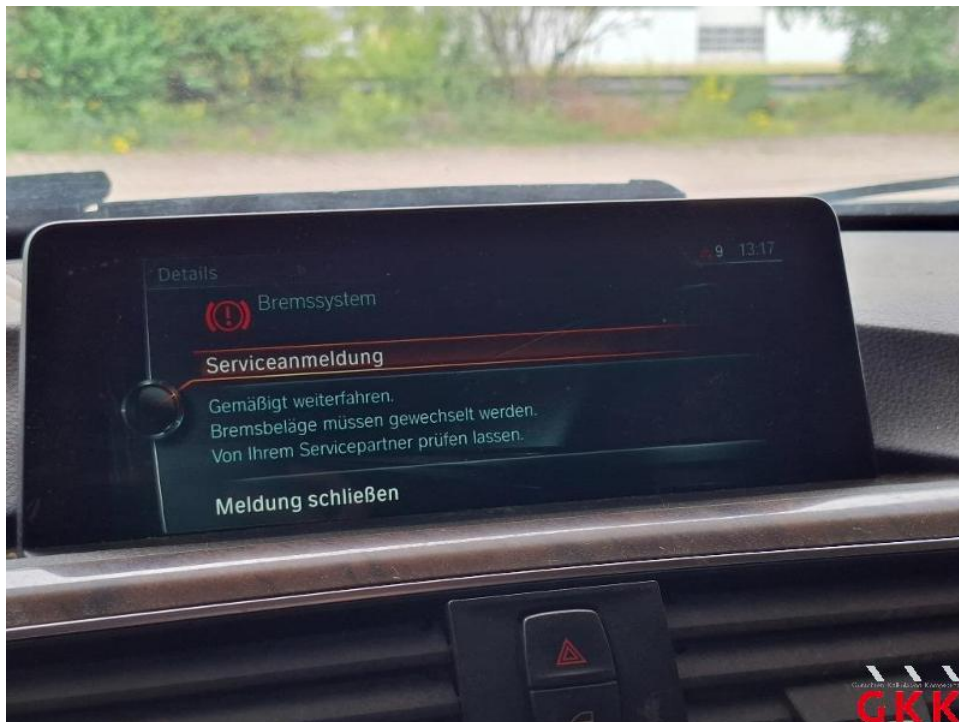
Bremsbeläge komplett, Untermaß (Bild 14)

Bild 14. Bremsbeläge, komplett, Untermaß, prüfen

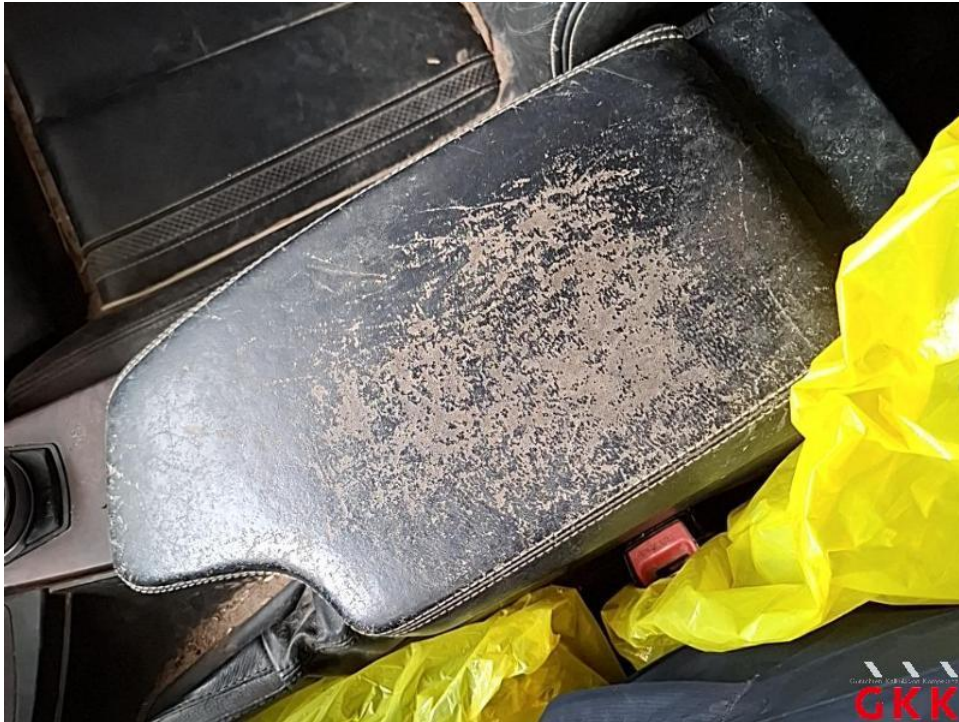
Armlehne vorne, beschädigt (Bild 15)

Bild 15. Armlehne, vorne, beschädigt, ersetzen

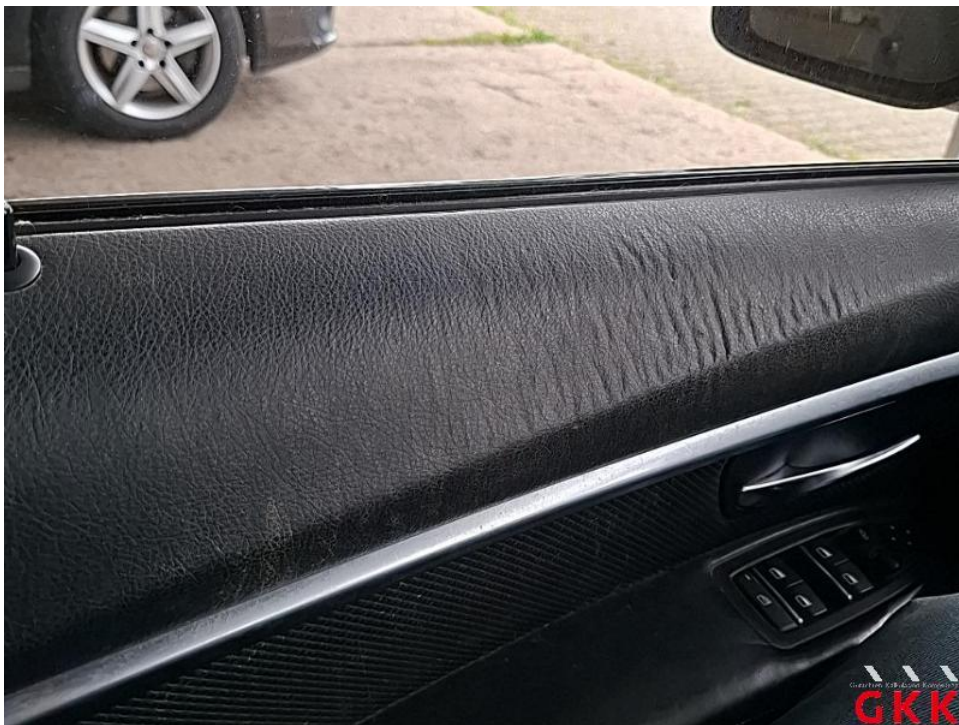
Tür vorne links Innenverkleidung -Standard-, beschädigt (Bild 16)

Bild 16. Tür vorne links, Innenverkleidung -Standard-, beschädigt, ersetzen

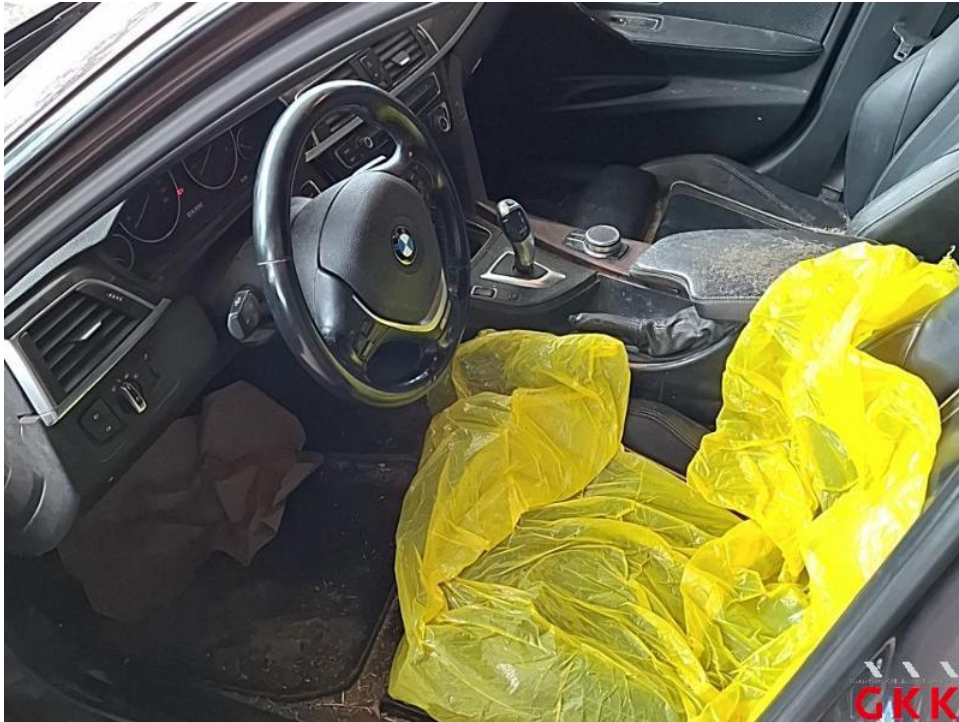
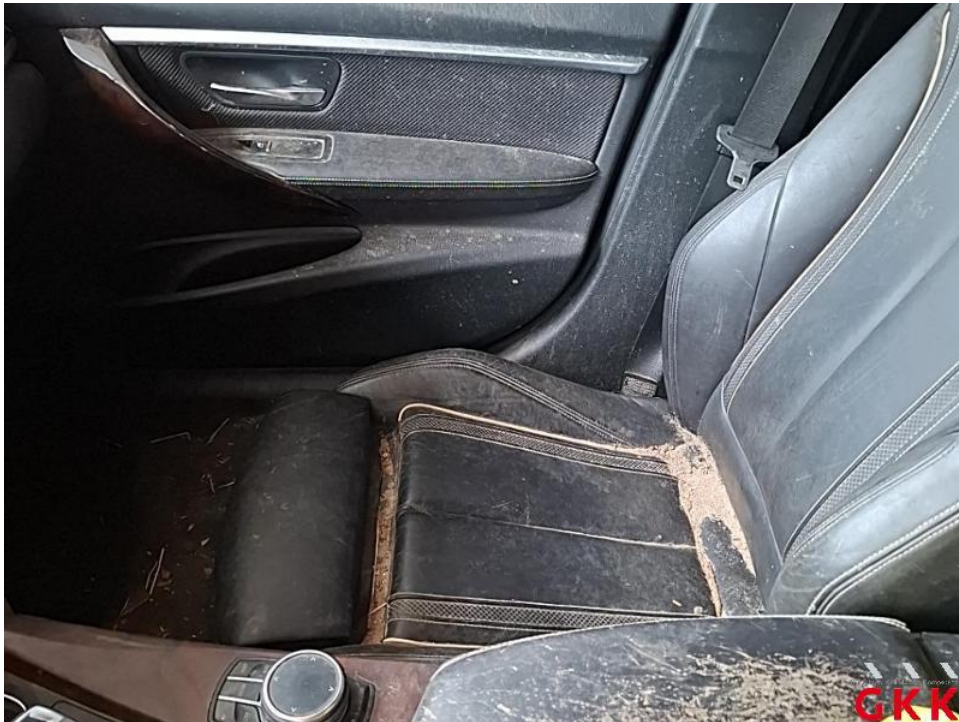
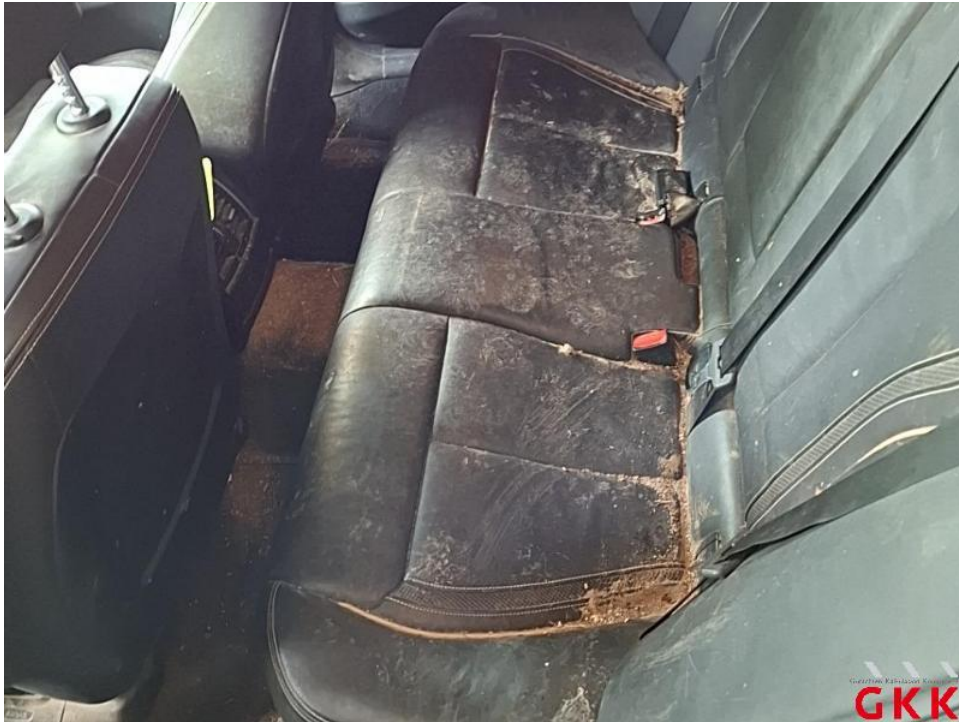
Zum Besichtigungszeitpunkt befand sich das Fahrzeug in einem verschmutzten Zustand. Ggf. können weitere Mängel vorhanden sein, die erst nach der Reinigung des Fahrzeuges ersichtlich werden.

Fahrzeug innen, verschmutzt (Bild 17, Bild 18, Bild 19)

Bild 17. Fahrzeug, innen, verschmutzt, reinigen

Bild 18. Fahrzeug, innen, verschmutzt, reinigen

Bild 19. Fahrzeug, innen, verschmutzt, reinigen

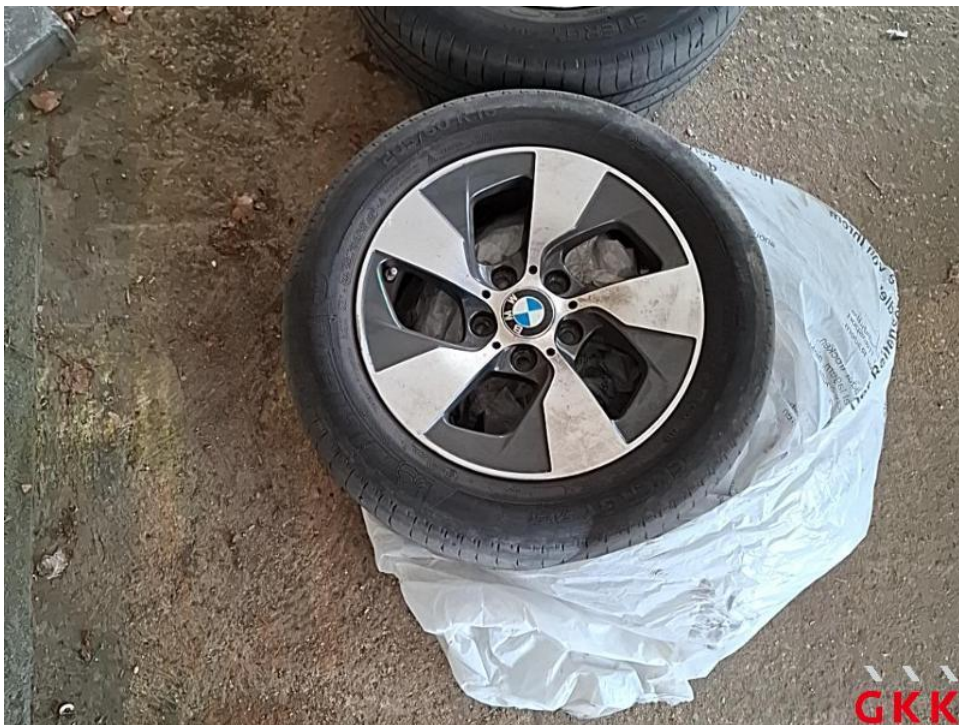
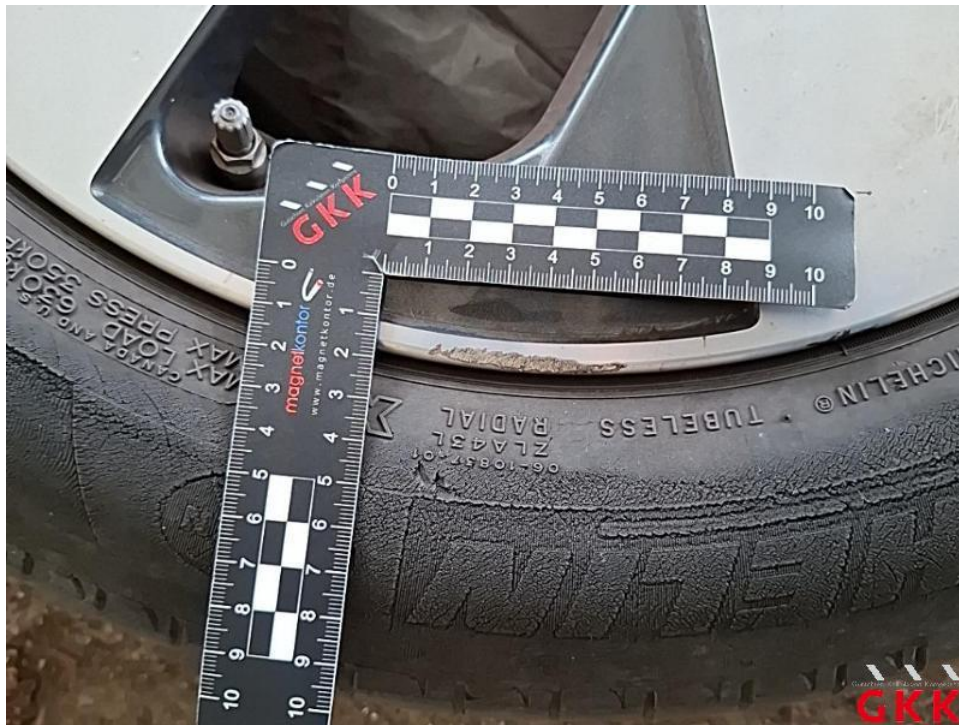
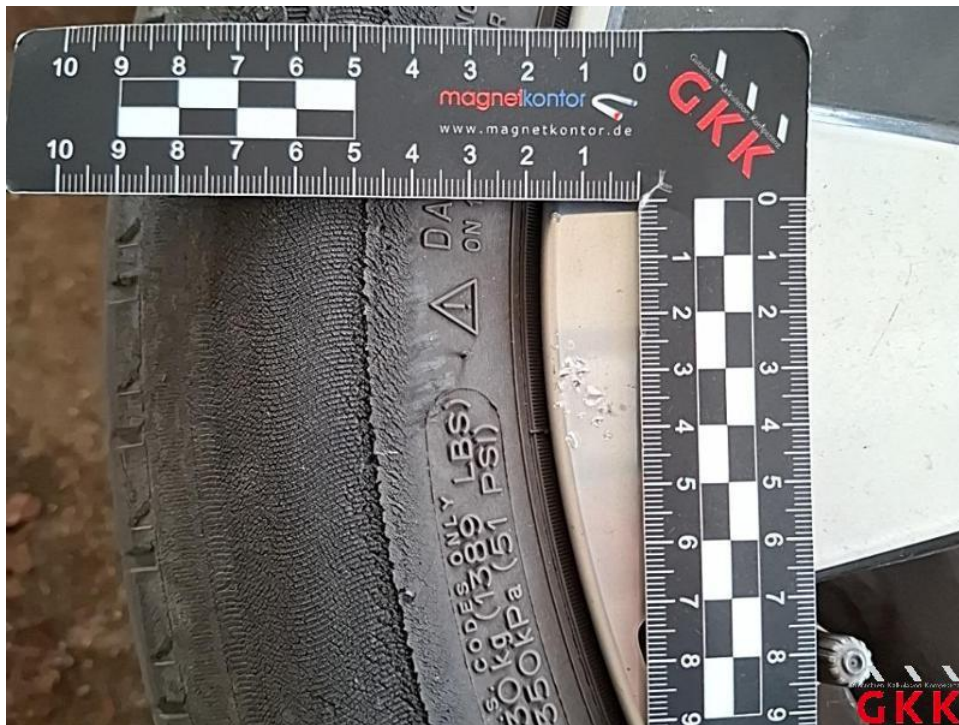
LM-Rad 1 x beiliegend, Materialabtrag (Bild 20, Bild 21, Bild 22)

Bild 20. LM-Rad, 1 x beiliegend, Materialabtrag, ersetzen

Bild 21. LM-Rad, 1 x beiliegend, Materialabtrag, ersetzen

Bild 22. LM-Rad, 1 x beiliegend, Materialabtrag, ersetzen

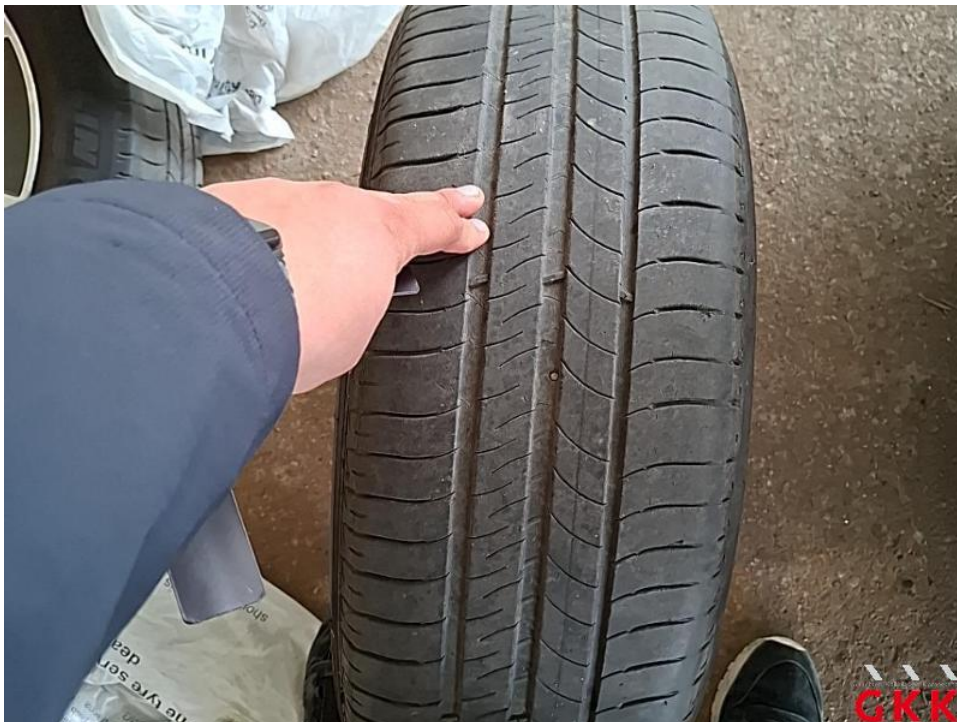
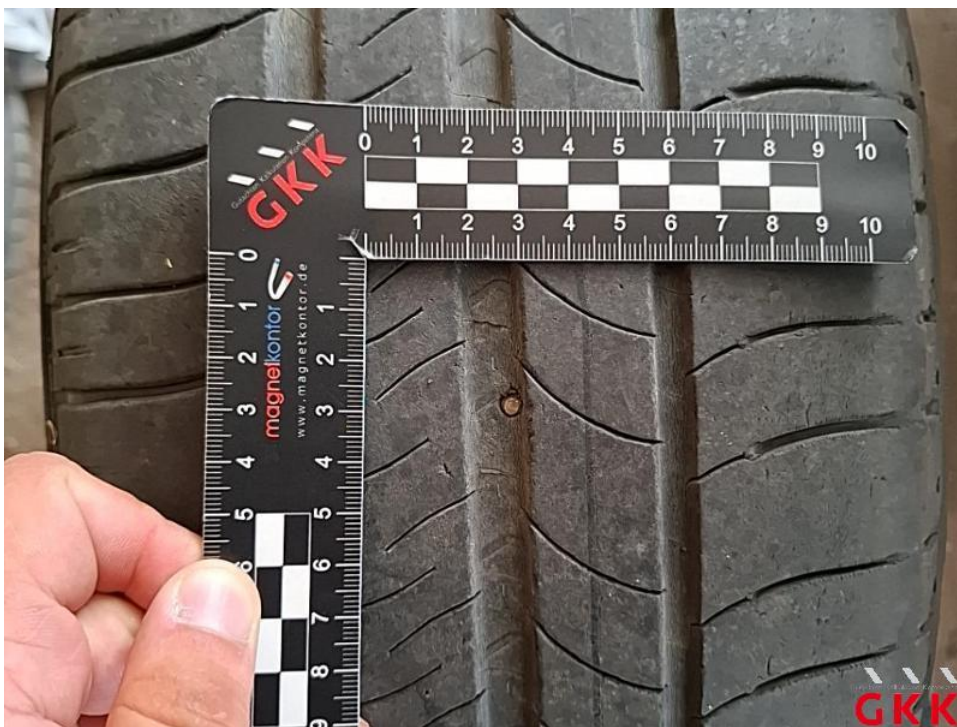
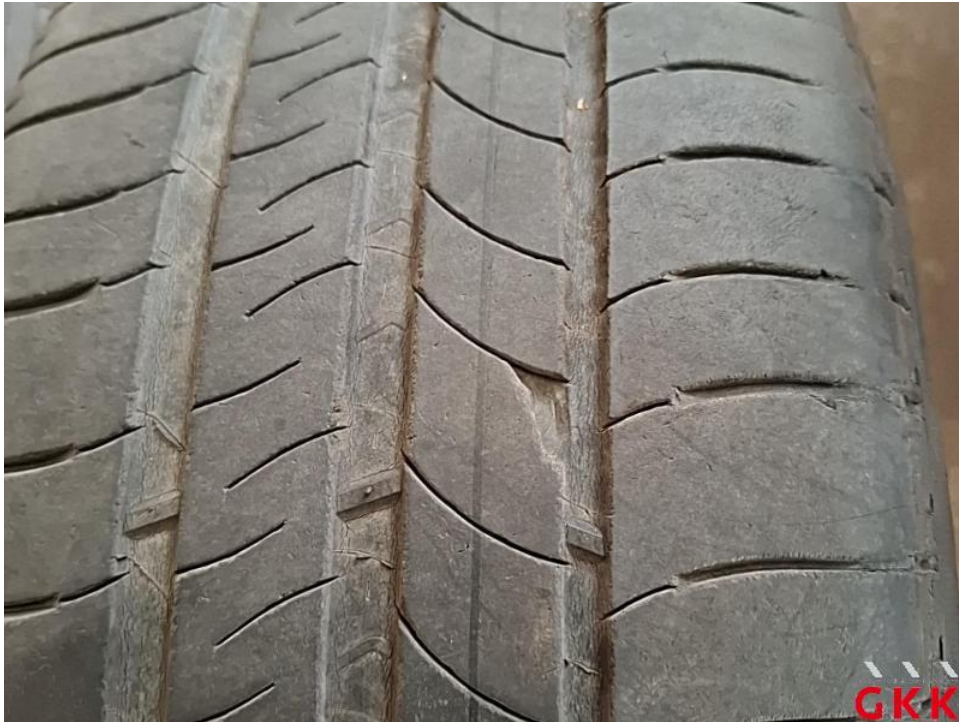
Reifen 1 x beiliegend, Luftdruck zu gering / drucklos (Bild 23, Bild 24, Bild 25)

Bild 23. Reifen, 1 x beiliegend, Luftdruck zu gering / drucklos, ersetzen

Bild 24. Reifen, 1 x beiliegend, Luftdruck zu gering / drucklos, ersetzen

Bild 25. Reifen, 1 x beiliegend, Luftdruck zu gering / drucklos, ersetzen

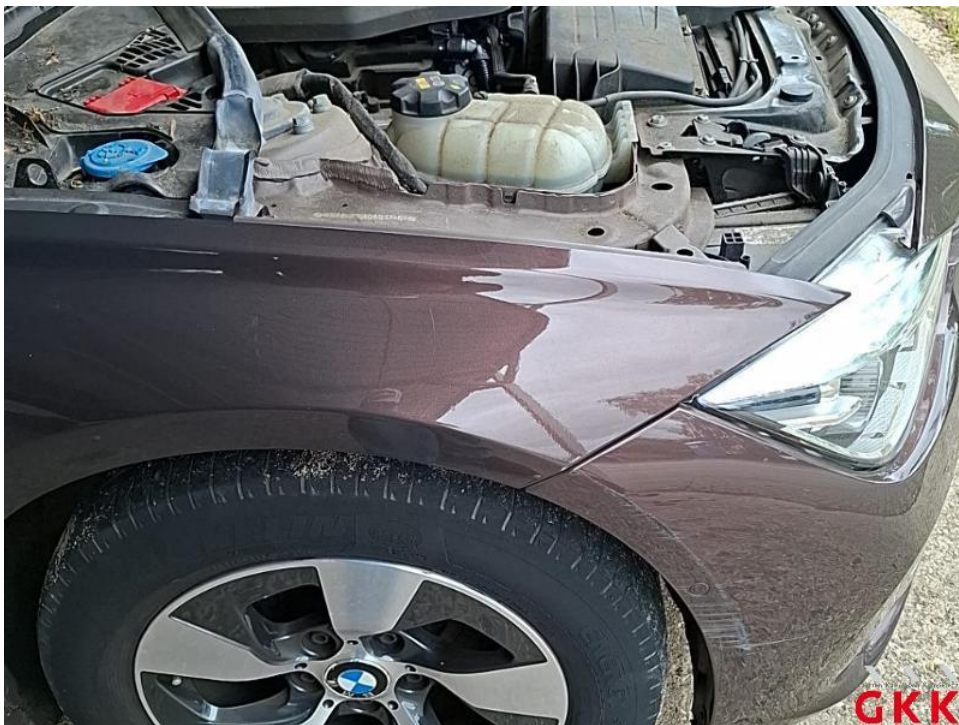
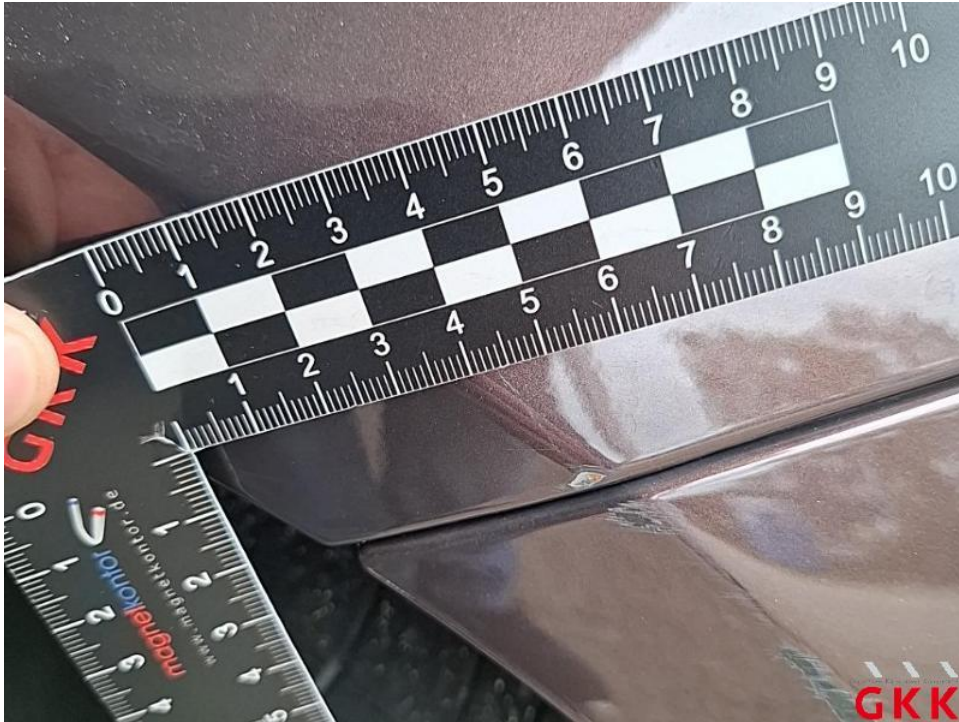
Kotflügel vorne rechts, verkratzt (Bild 26, Bild 27)

Bild 26. Kotflügel vorne rechts, verkratzt, lackieren

Bild 27. Kotflügel vorne rechts, verkratzt, lackieren

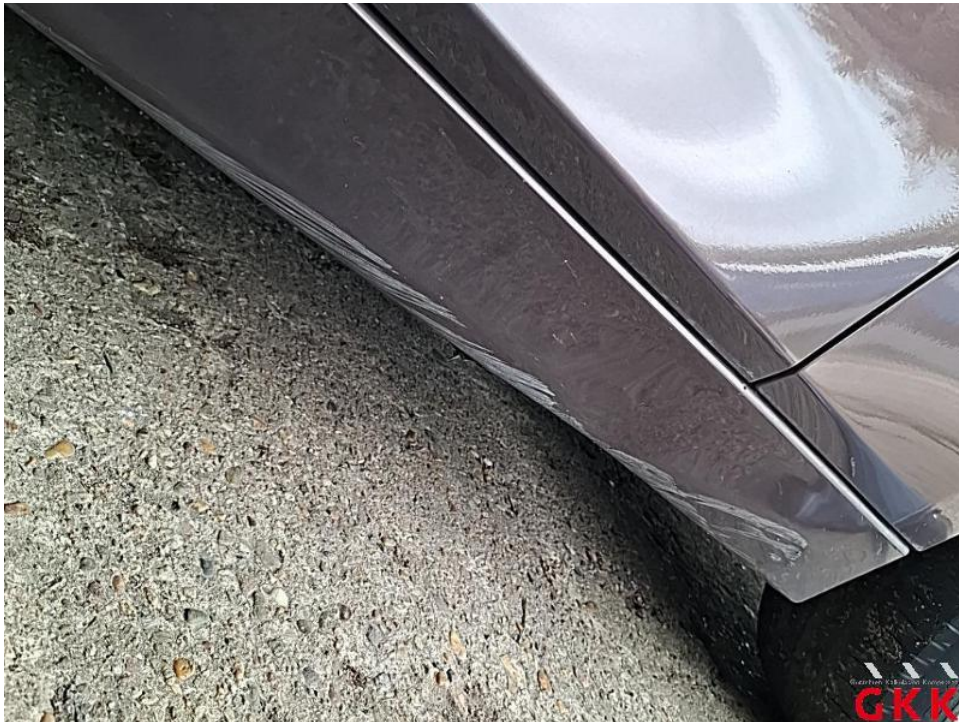
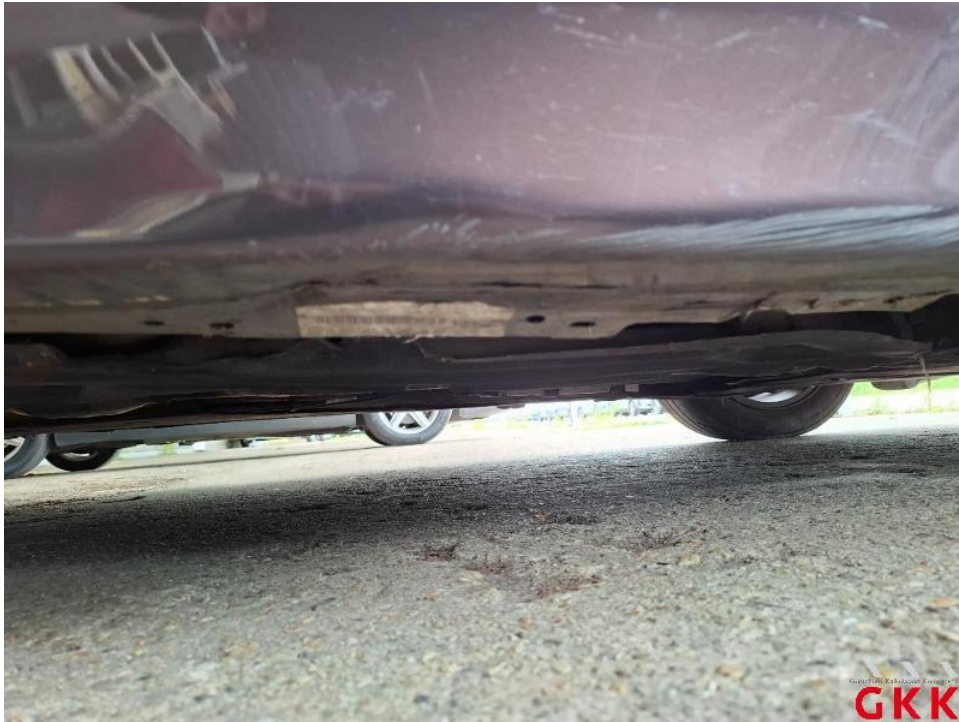
Schweller rechts Verkleidung -lackiert-, beschädigt (Bild 28, Bild 29)

Bild 28. Schweller rechts, Verkleidung -lackiert-, beschädigt, ersetzen

Bild 29. Schweller rechts, Verkleidung -lackiert-, beschädigt, ersetzen

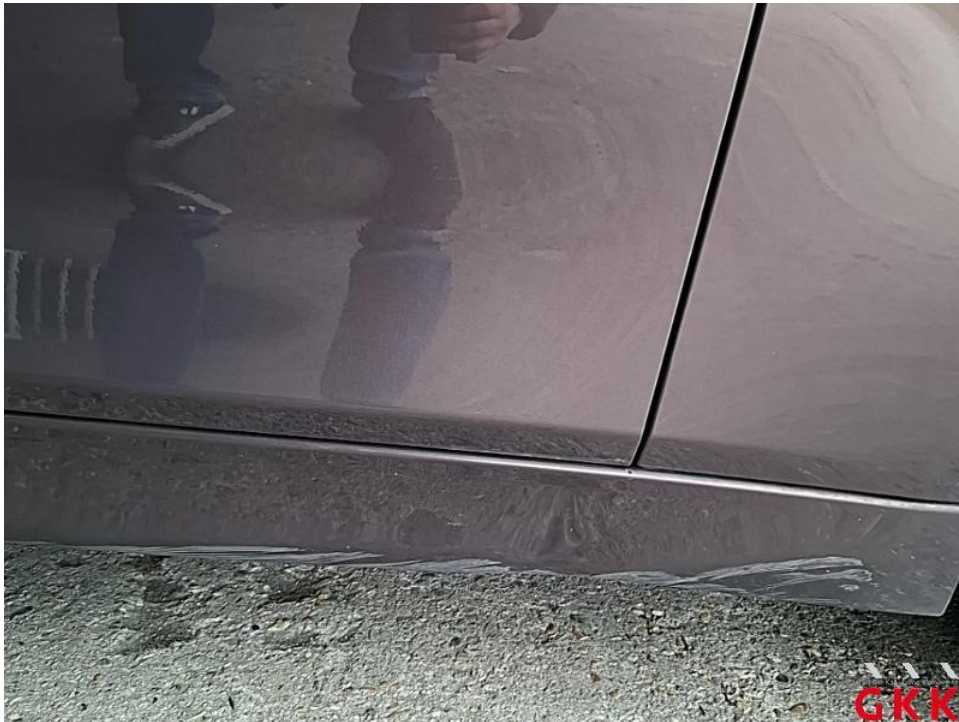
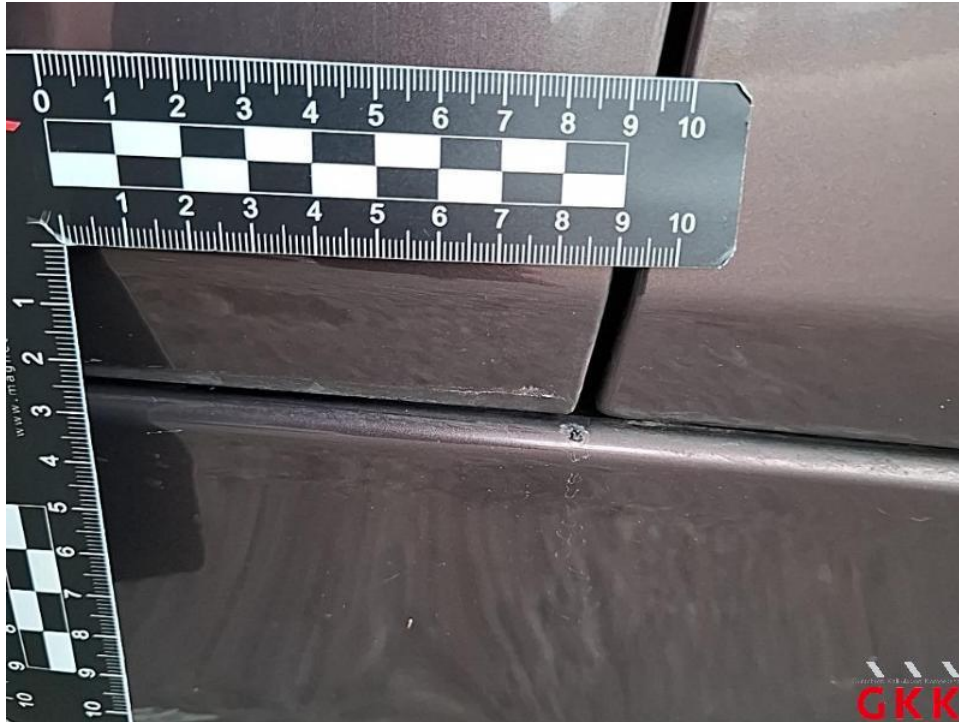
Tür vorne rechts, verkratzt (Bild 30, Bild 31)

Bild 30. Tür vorne rechts, verkratzt, lackieren

Bild 31. Tür vorne rechts, verkratzt, lackieren

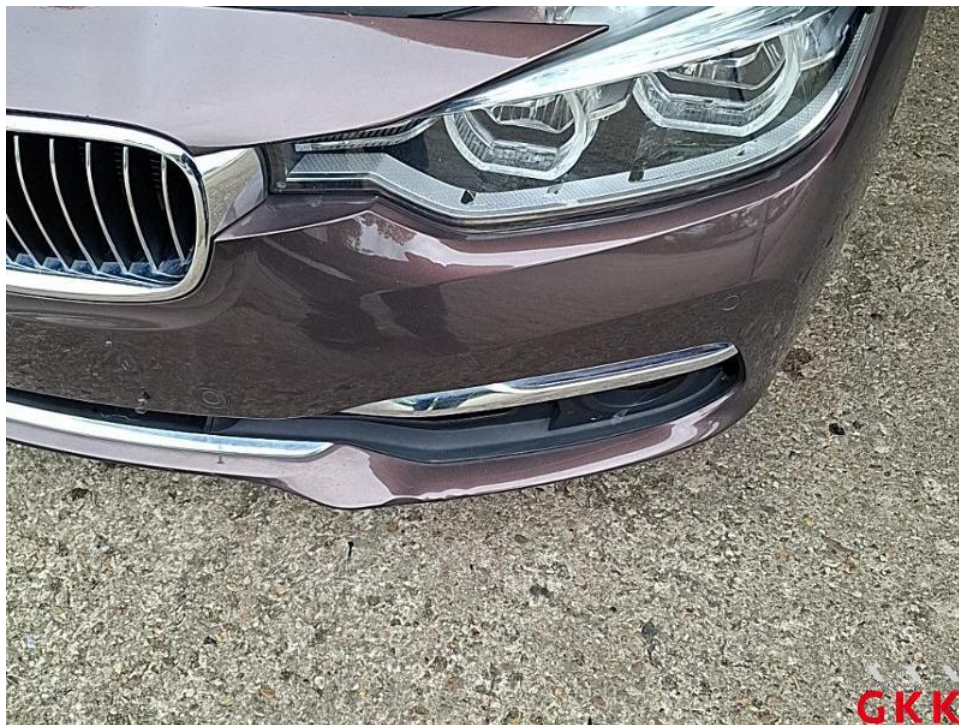
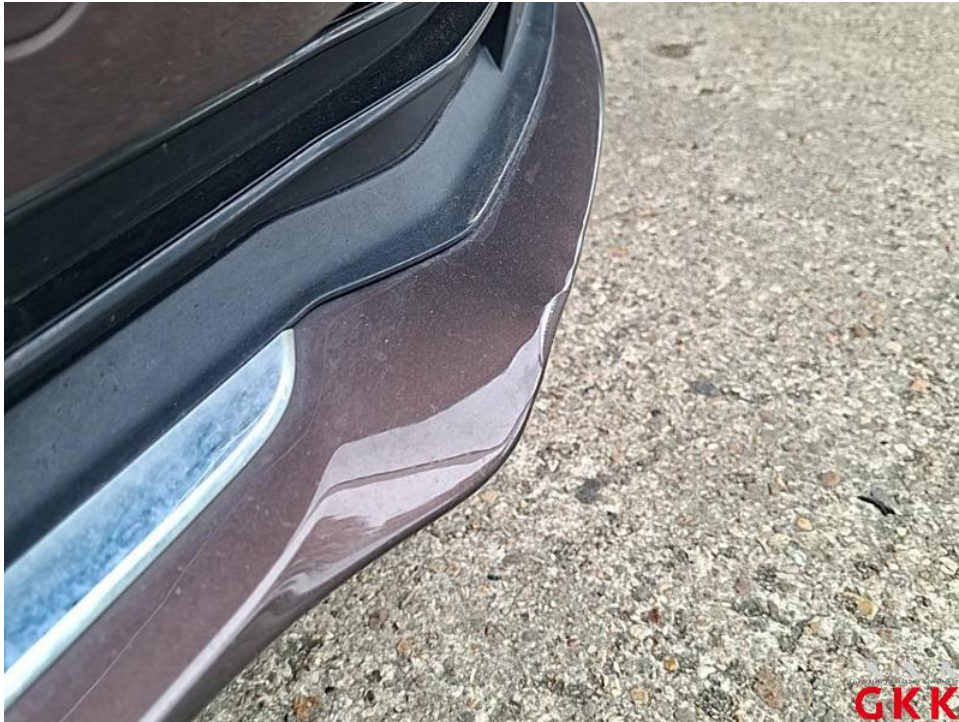
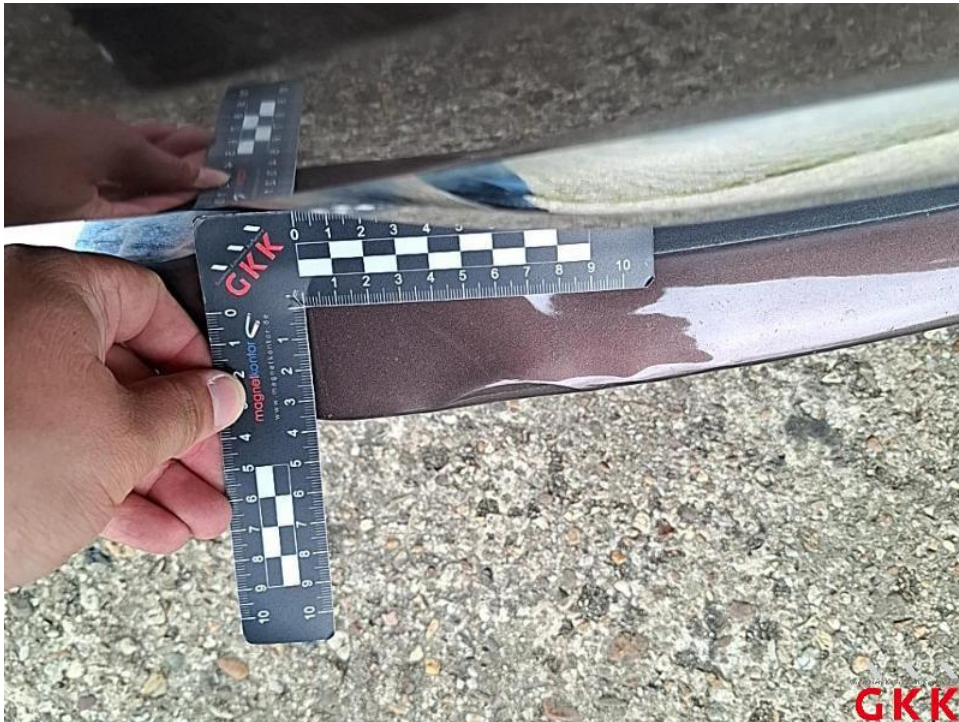
Stoßfänger vorne Verkleidung -lackiert-, beschädigt (Bild 32, Bild 33, Bild 34)

Bild 32. Stoßfänger vorne, Verkleidung -lackiert-, beschädigt, ersetzen

Bild 33. Stoßfänger vorne, Verkleidung -lackiert-, beschädigt, ersetzen

Bild 34. Stoßfänger vorne, Verkleidung -lackiert-, beschädigt, ersetzen

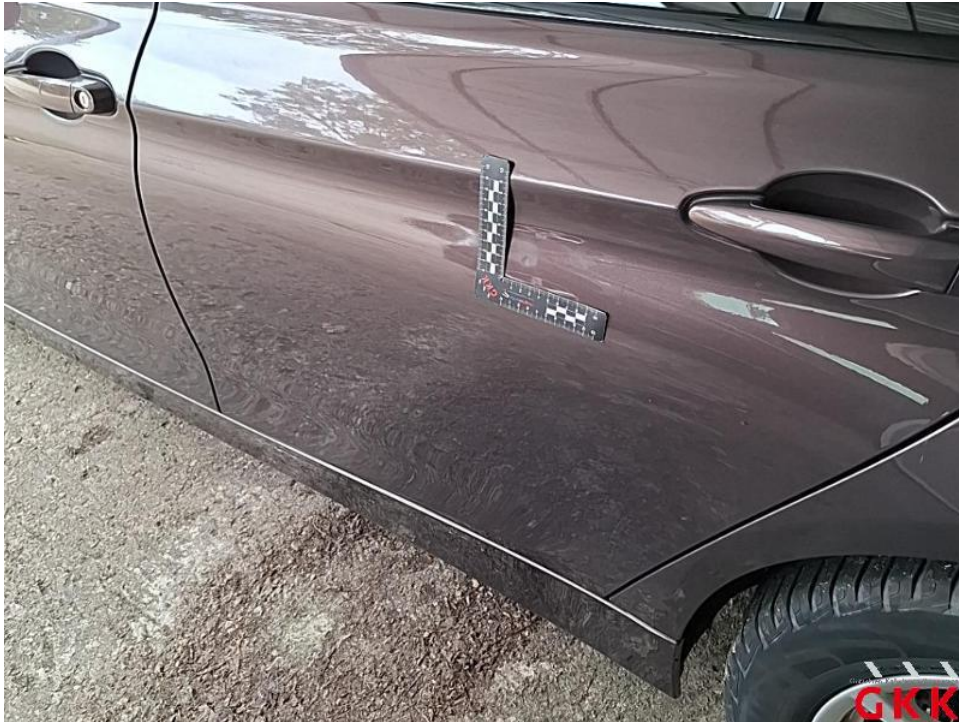
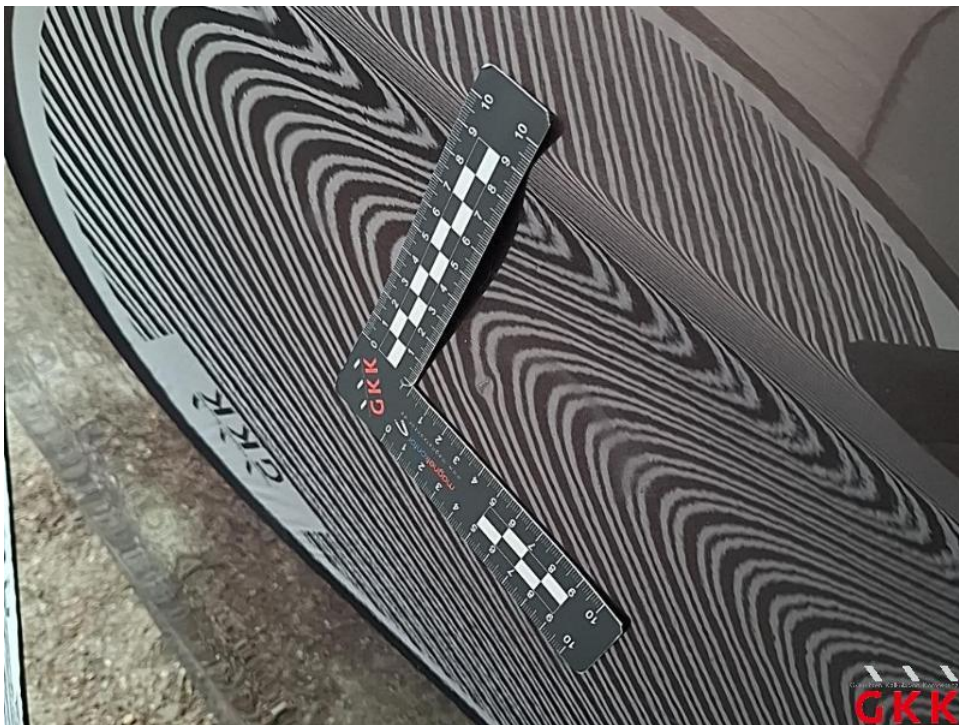
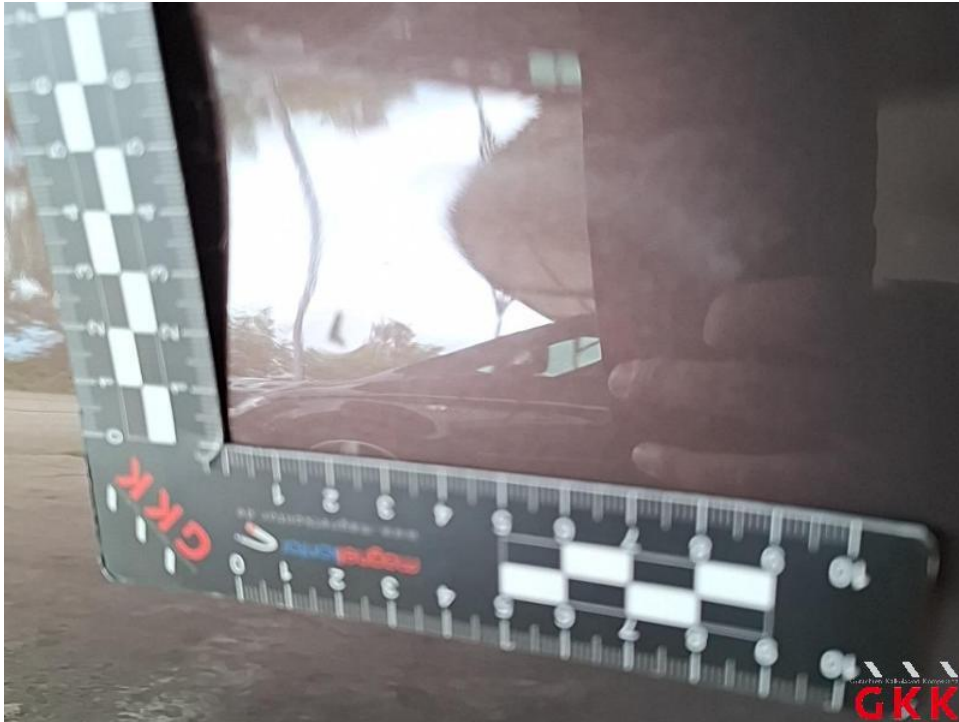
Tür hinten links, bis 3 Dellen / Bauteil (Bild 35, Bild 36, Bild 37)

Bild 35. Tür hinten links, bis 3 Dellen / Bauteil, instand setzen - lackieren

Bild 36. Tür hinten links, bis 3 Dellen / Bauteil, instand setzen - lackieren

Bild 37. Tür hinten links, bis 3 Dellen / Bauteil, instand setzen - lackieren

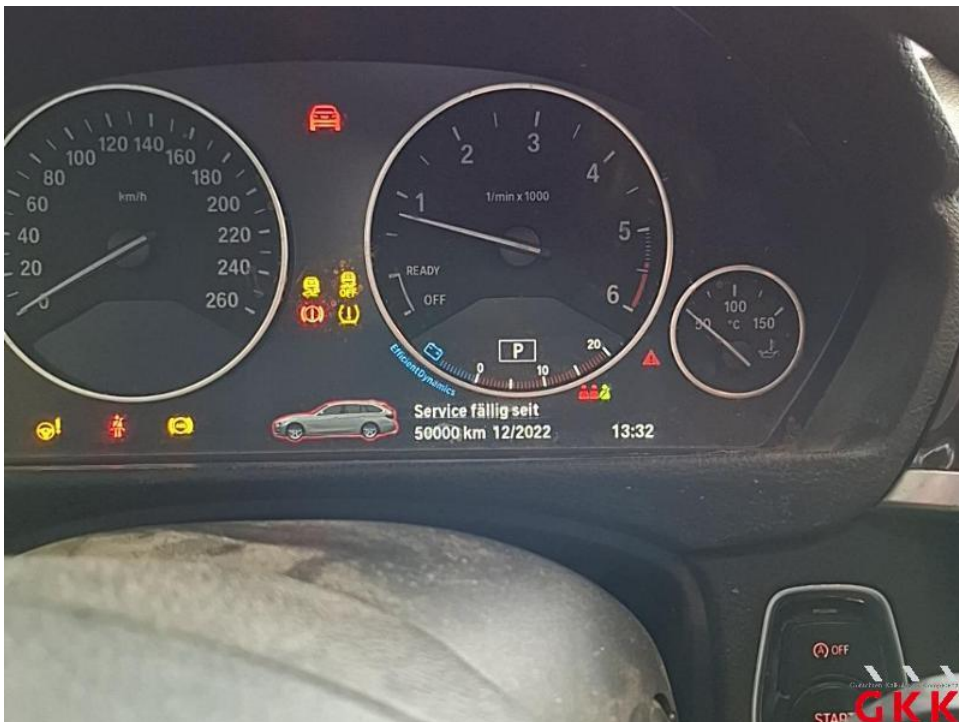
Im Rahmen der Qualitätssicherung wurde festgestellt, dass die Serviceintervalle überzogen wurden. Hinsichtlich der überzogenen Wartungsintervalle wird die Möglichkeit von Folgekosten bzw. Folgeschäden nicht ausgeschlossen.

Inspektion groß Mittelklasse, fällig (Bild 38)

Bild 38. Inspektion groß, Mittelklasse, fällig, durchführen

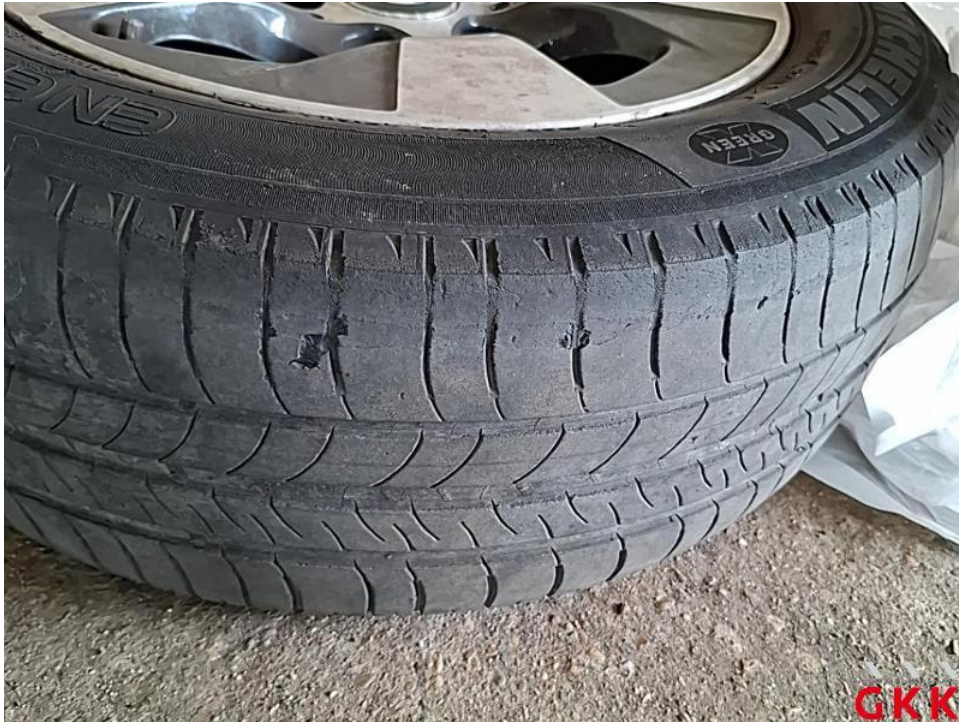
Reifen 1 x beiliegend, beschädigt (Bild 39)

Bild 39. Reifen, 1 x beiliegend, beschädigt, ersetzen

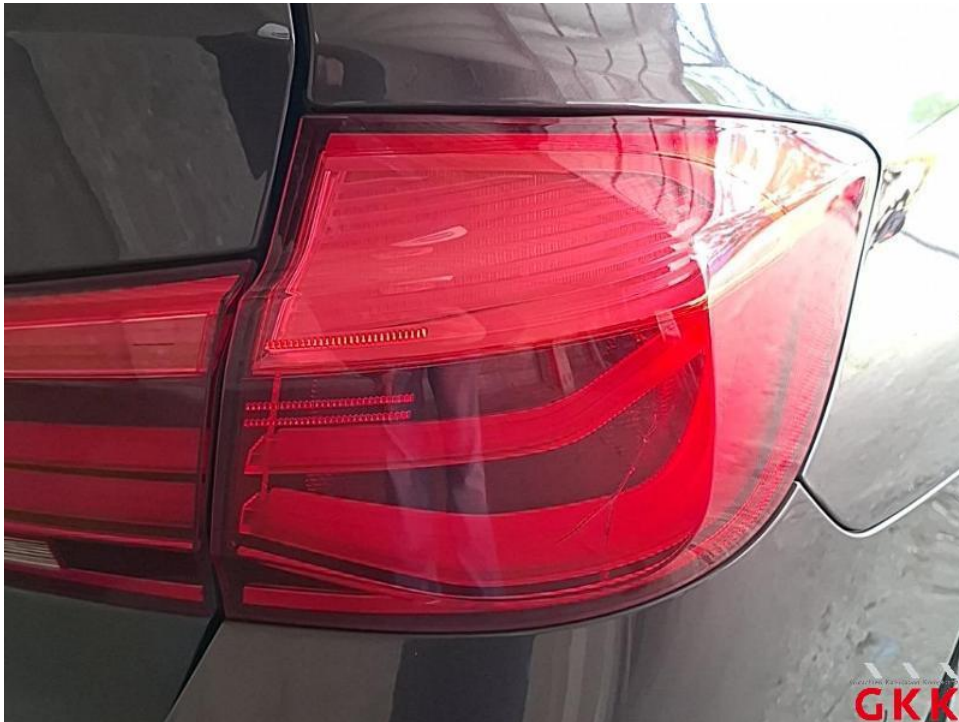
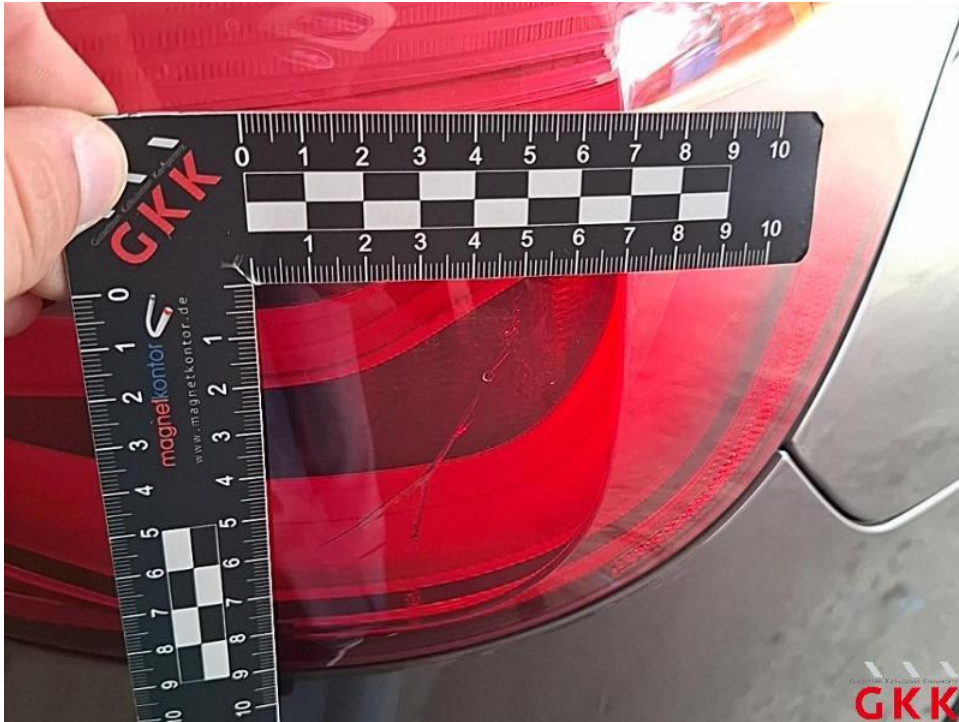
Rückleuchte rechts außen, gerissen (Bild 40, Bild 41)

Bild 40. Rückleuchte rechts, außen, gerissen, ersetzen

Bild 41. Rückleuchte rechts, außen, gerissen, ersetzen

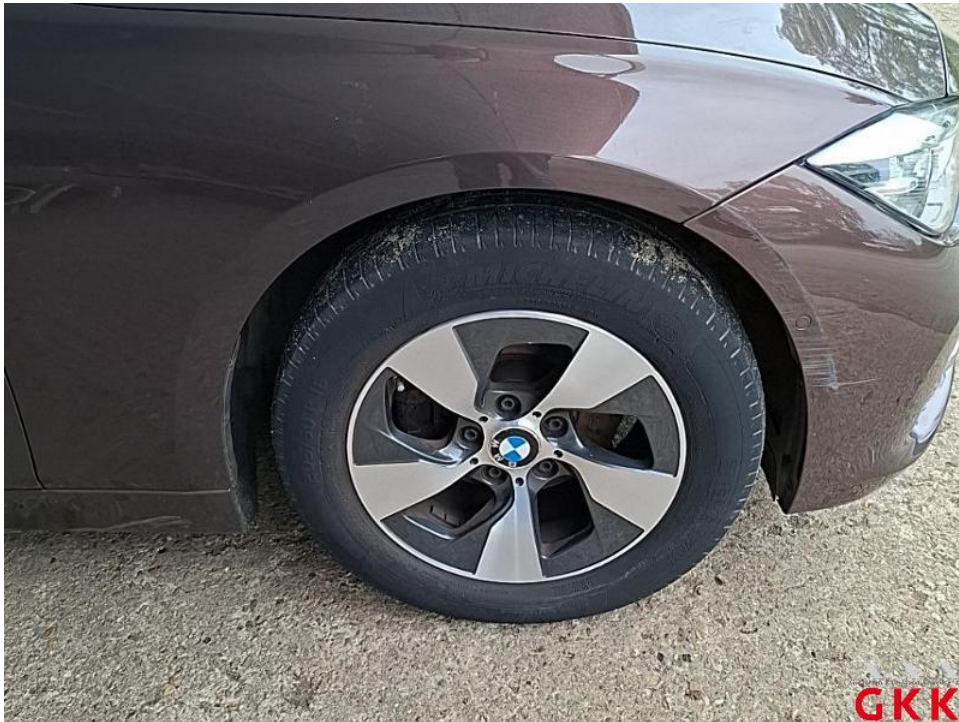
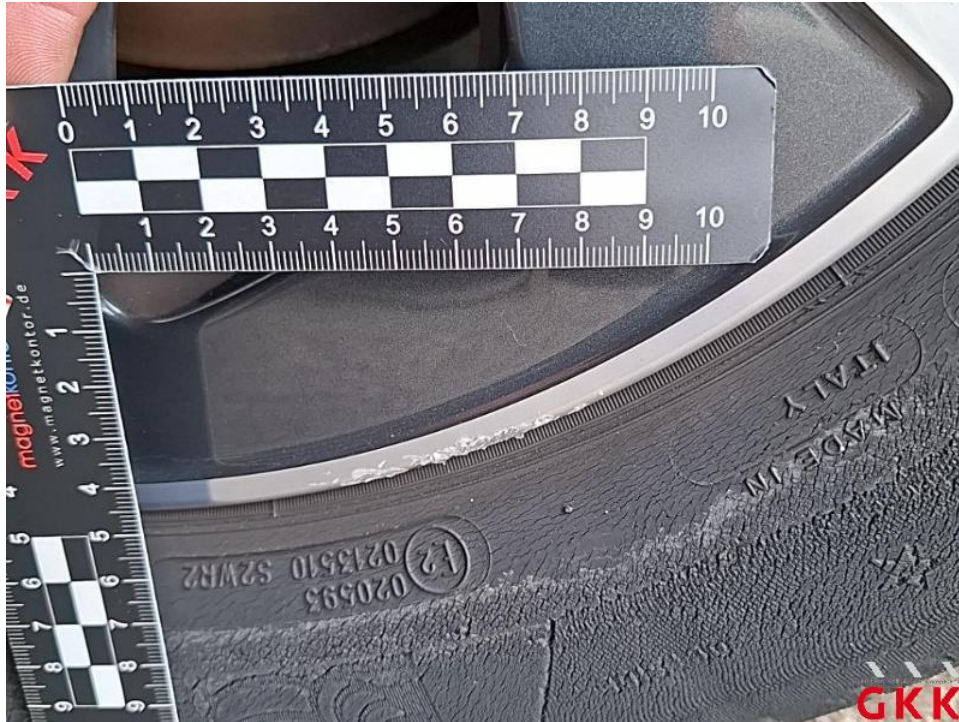
LM-Rad vorne rechts, Materialabtrag (Bild 42, Bild 43)

Bild 42. LM-Rad, vorne rechts, Materialabtrag, ersetzen

Bild 43. LM-Rad, vorne rechts, Materialabtrag, ersetzen

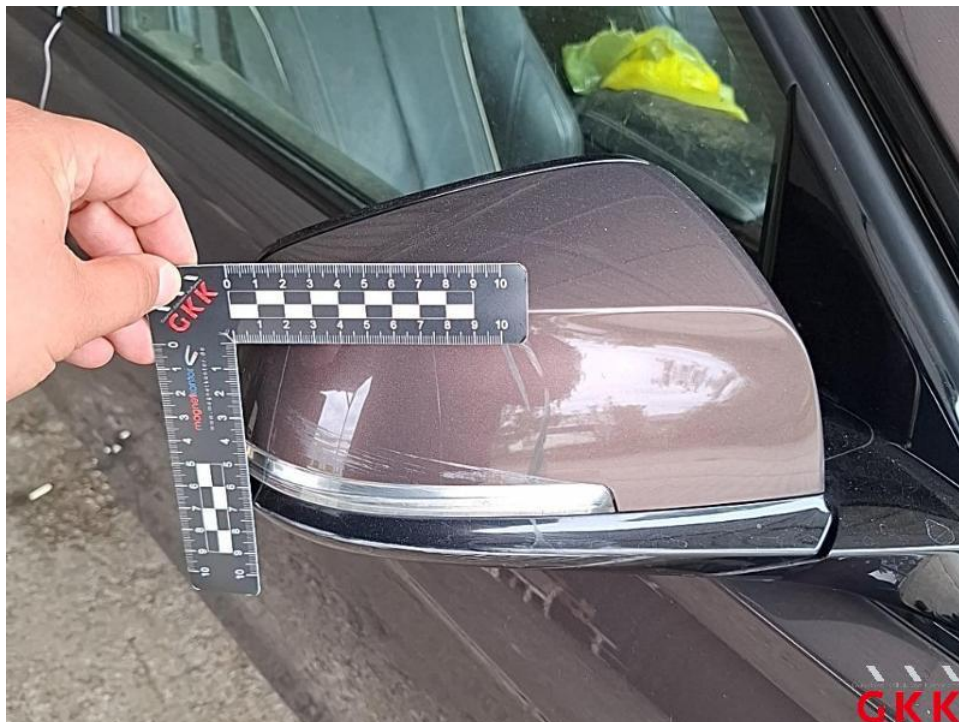
Spiegelgehäuse rechts Kappe -lackiert-, verkratzt (Bild 44)

Bild 44. Spiegelgehäuse rechts, Kappe -lackiert-, verkratzt, lackieren
