## Zustandsbericht

| <b>Besichtigungsdatum</b> | 15.06.2026 |

| <b>Kennzeichen</b> | <b>D-BA 7717</b> | <b>Fzg.-Ident.-Nummer</b> | <b>WBA8H71080A037467</b> |
| <b>Typ</b> | 318d Touring | <b>Fahrzeugart</b> | PKW |

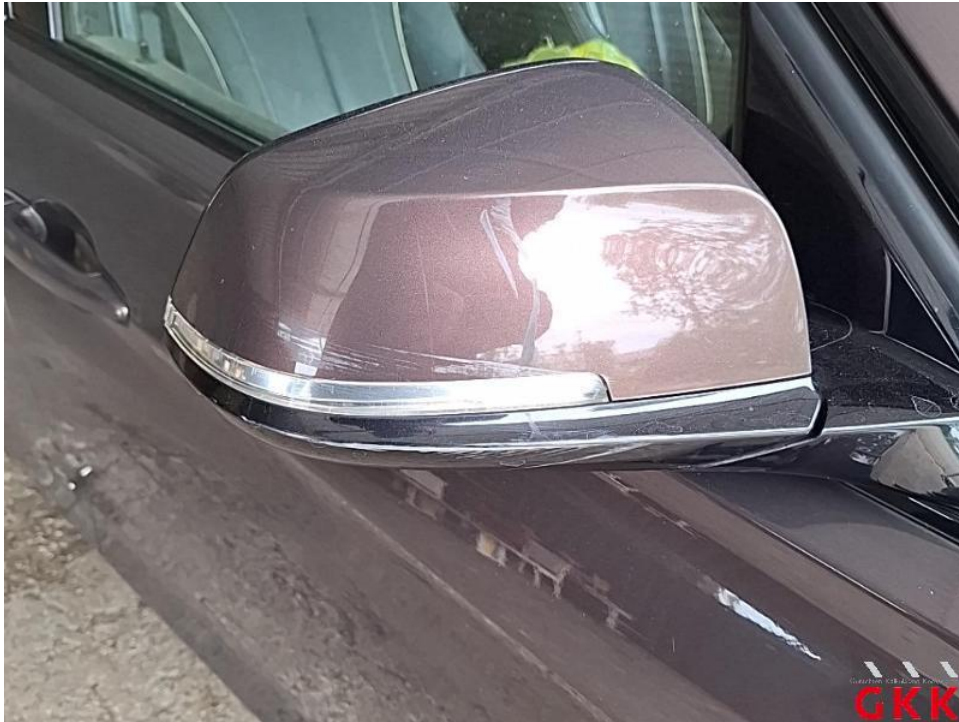
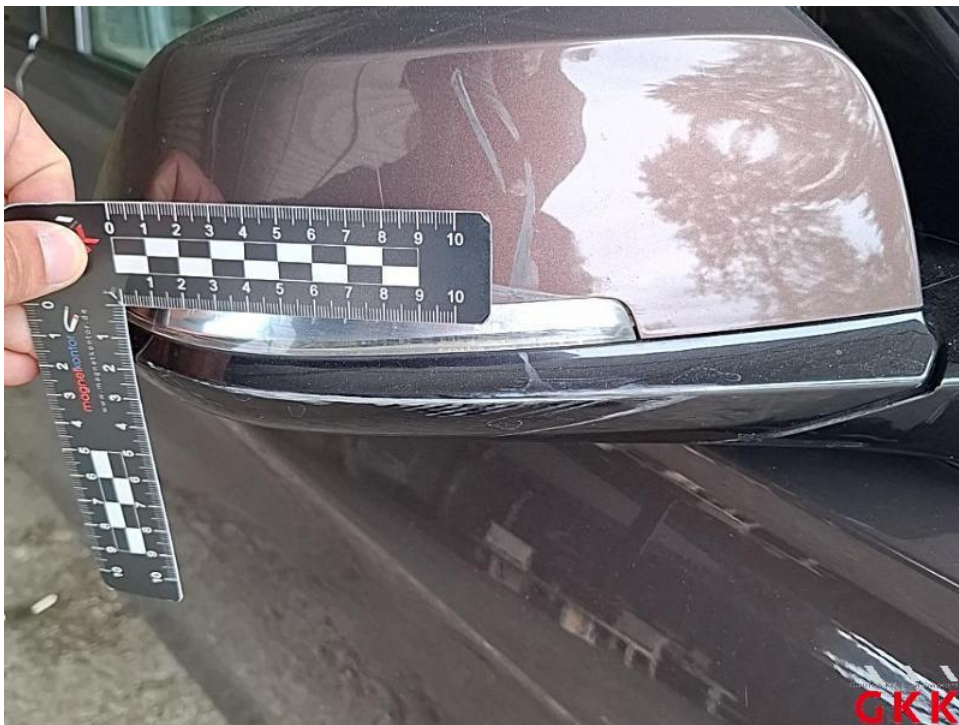
Spiegelgehäuse rechts Blende -unlackiert-, beschädigt (Bild 45, Bild 46)

Bild 45. Spiegelgehäuse rechts, Blende -unlackiert-, beschädigt, ersetzen

Bild 46. Spiegelgehäuse rechts, Blende -unlackiert-, beschädigt, ersetzen

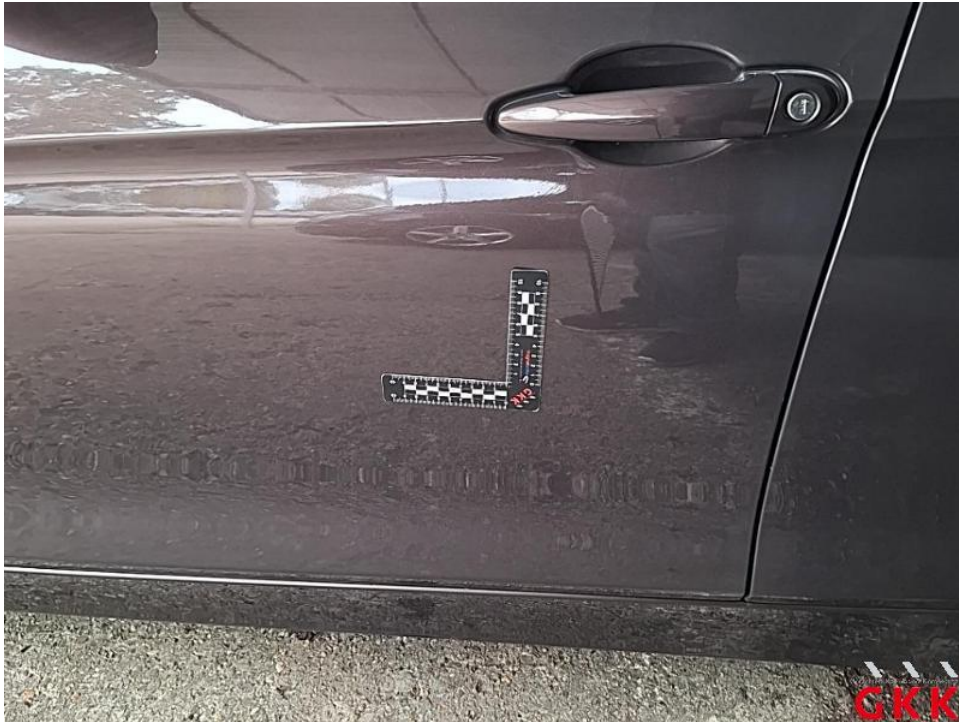
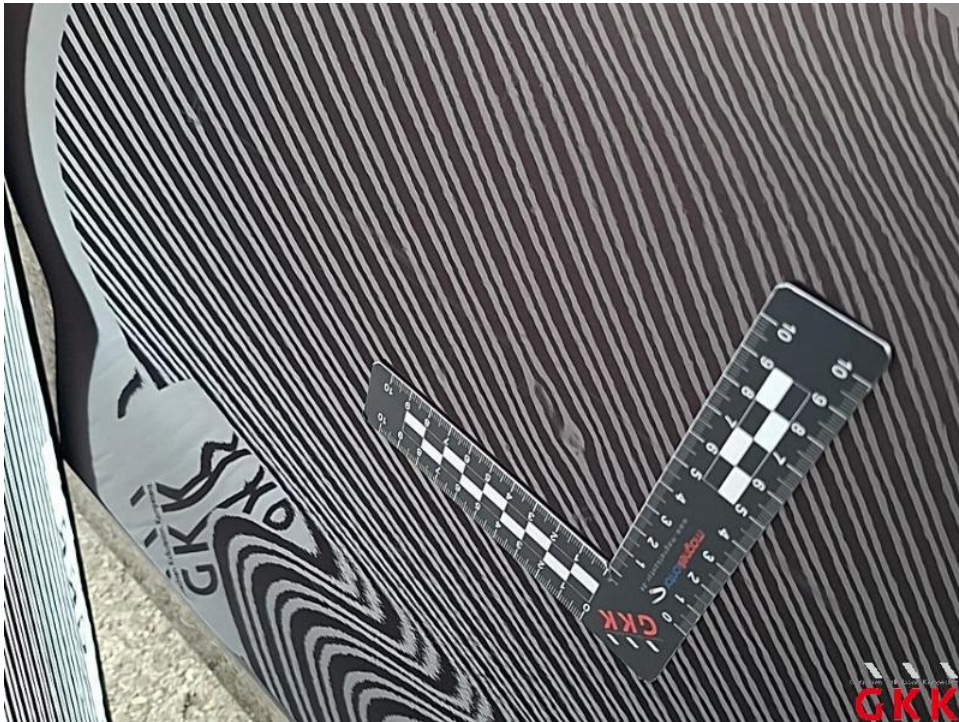
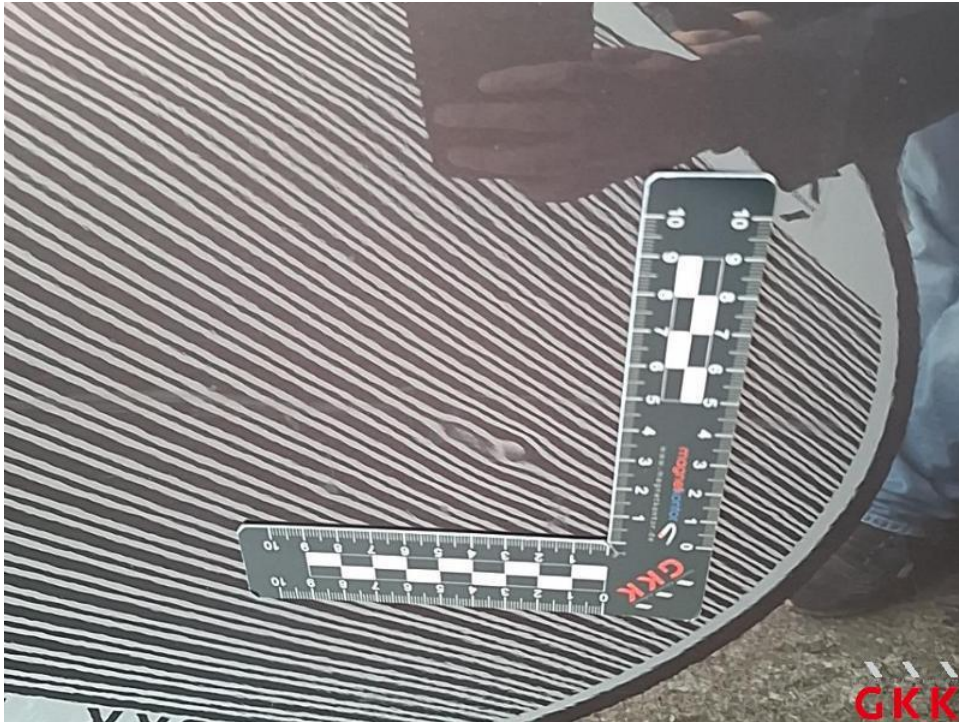
Tür vorne links, bis 3 Dellen / Bauteil (Bild 47, Bild 48, Bild 49)

Bild 47. Tür vorne links, bis 3 Dellen / Bauteil, kalt drücken

Bild 48. Tür vorne links, bis 3 Dellen / Bauteil, kalt drücken

Bild 49. Tür vorne links, bis 3 Dellen / Bauteil, kalt drücken

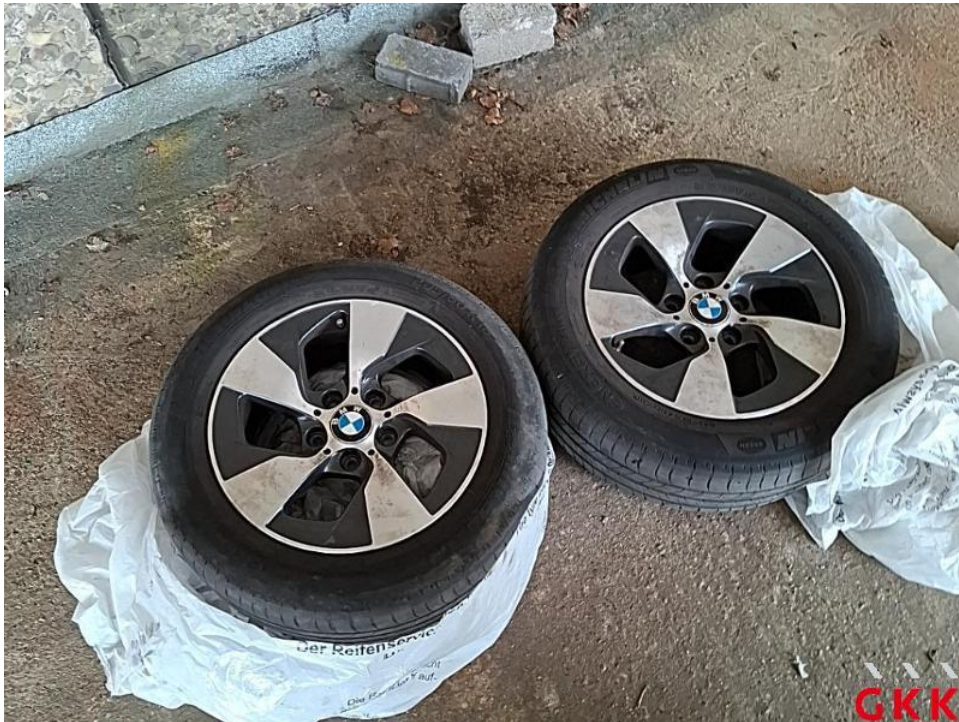
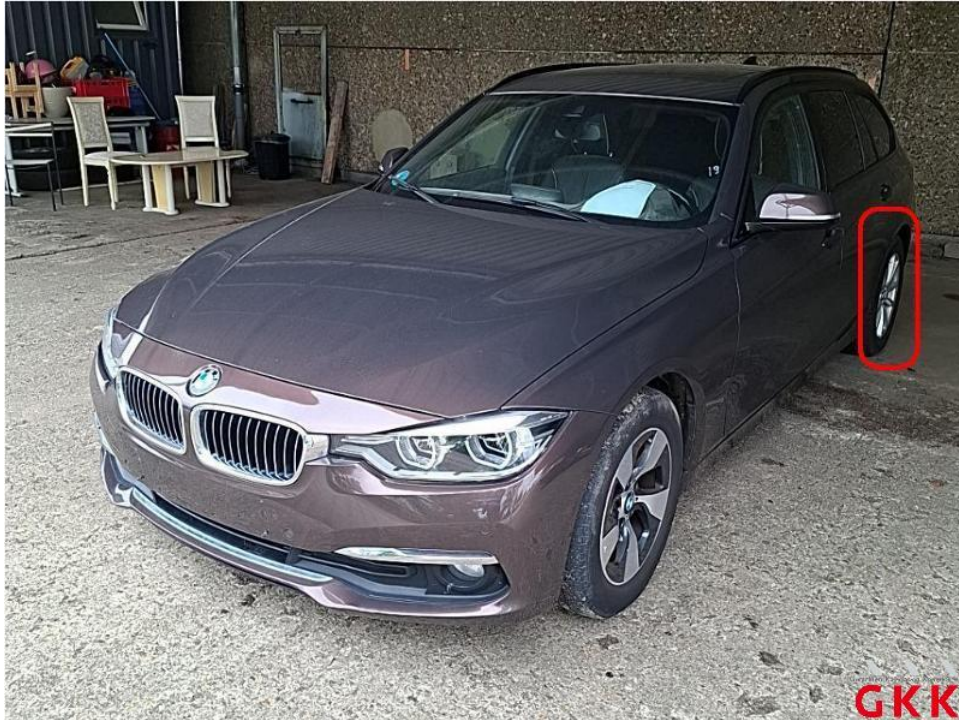
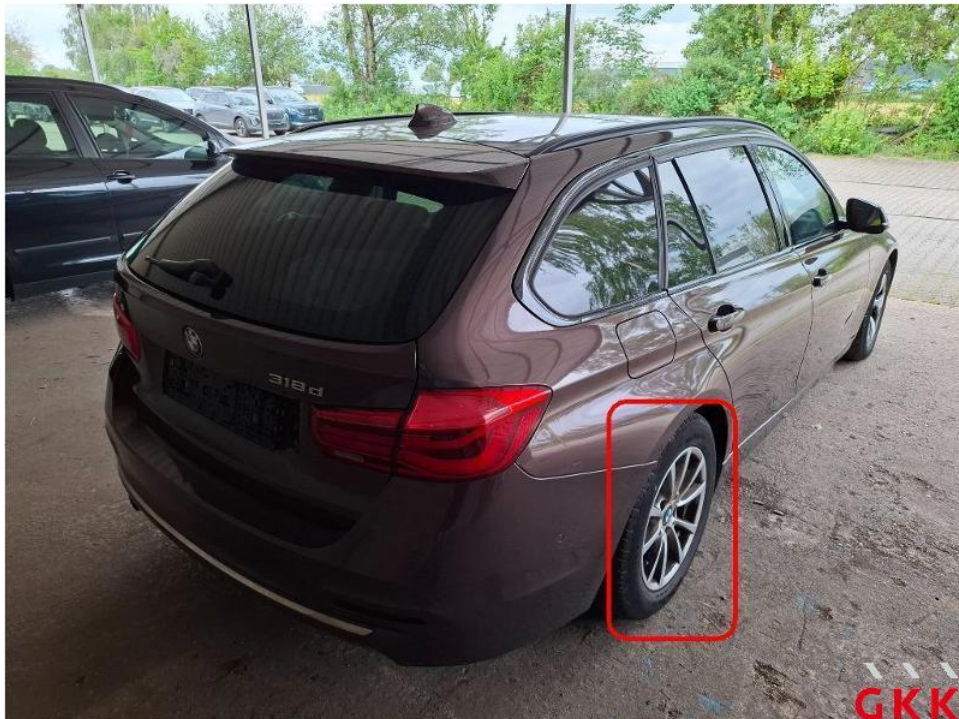
Aktuell montierte Sommerräder vorne links und rechts. Winterräder hinten links und rechts falsch. Passend beiliegende Sommerräder (beide beschädigt) im Laderraum.

Winterräder hinten links und rechts gegen beiliegende Sommerräder (Bild 50, Bild 51, Bild 52)

Bild 50. Winterräder hinten links und rechts gegen beiliegende Sommerräder, wechseln

Bild 51. Winterräder hinten links und rechts gegen beiliegende Sommerräder, wechseln

Bild 52. Winterräder hinten links und rechts gegen beiliegende Sommerräder, wechseln
