Volvo

BEV 69KWH RECHARGE ULTIMATE

VIN: YV1XKEFV8P2062294

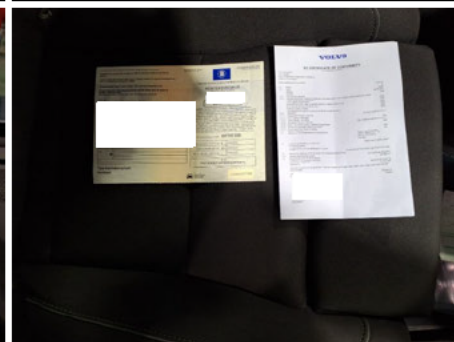
| # | Element | Defect | Correctie |
|---|---|---|---|
| 001 | Registratiecertificaat2 / - | Missend | Vervangen |

Registratiecertificaat2 / - / Missend

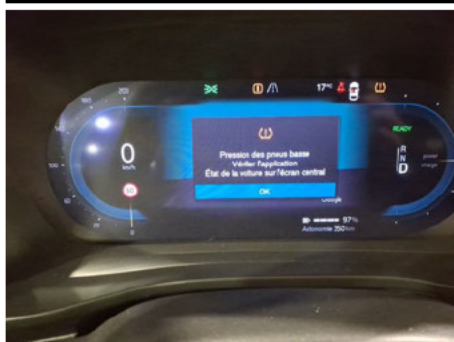
| # | Element | Defect | Correctie |
|---|---|---|---|
| 002 | Bandenspanning indicator | Defect | Controleer |

Bandenspanning indicator / Defect

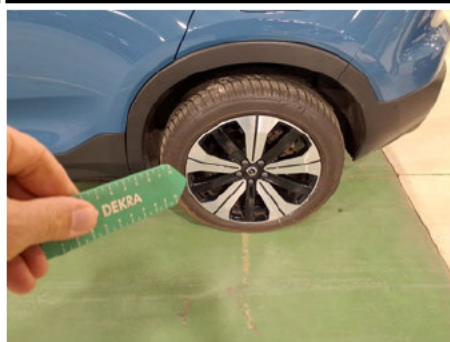
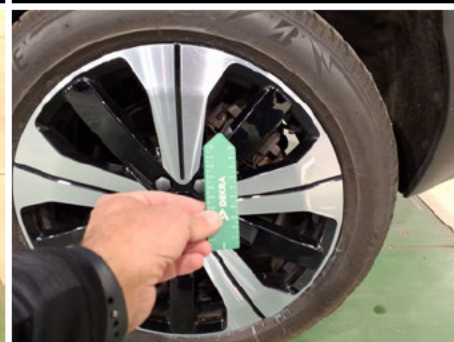
| # | Element | Defect | Correctie |
|---|---|---|---|
| 003 | Velg / Linksachter<br>Materiaal : Aluminium legering / Velg-/banddiameter : 19 " / Oppervlak : Diamant geslepen | Gekrast | Reparatie |

Velg / Linksachter / Gekrast
