**Fahrzeug:** **BMW 5er-Reihe 530e Touring A Kombi 5-türig 1998 ccm 292 PS / 215 KW Elektrisch 8-Gang Automatik**

## Vehicle details

## Zustandsbericht

Inspection date: 30 Jun 2026  
**Protocol number:** 46251608  
Delivery date: 30 Jun 2026

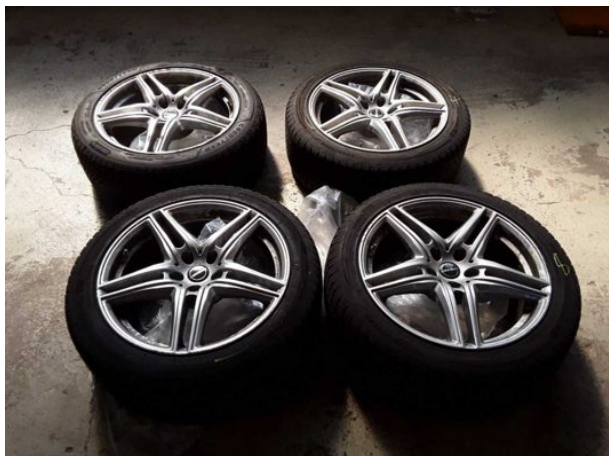
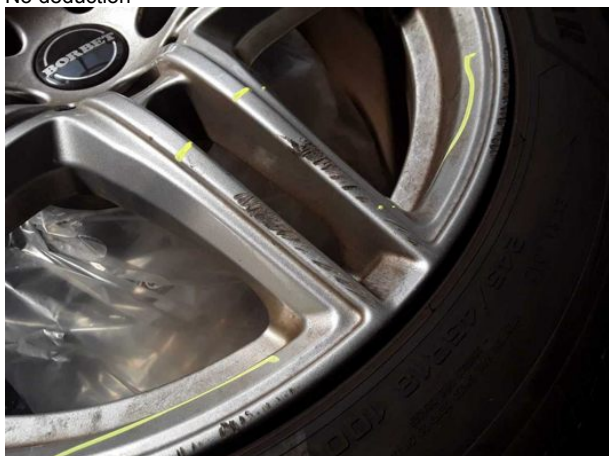
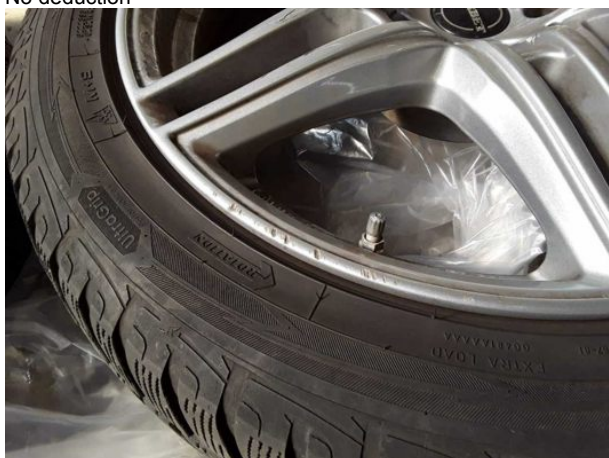
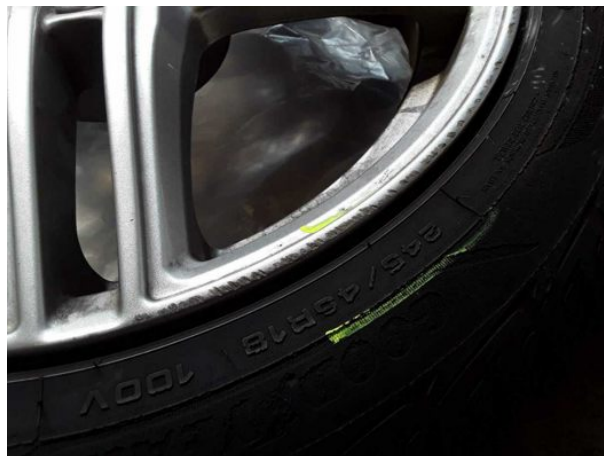
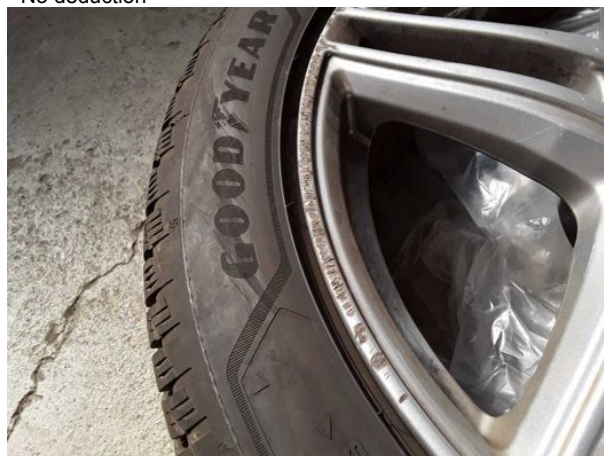
| No. | Component group | Description |
|---|---|---|
| 1 | 2nd wheel set | Alloy rim set - complete - Scratched - No deduction |

**Damage #1:** 2nd wheel set: Alloy rim set - complete - Scratched - No deduction

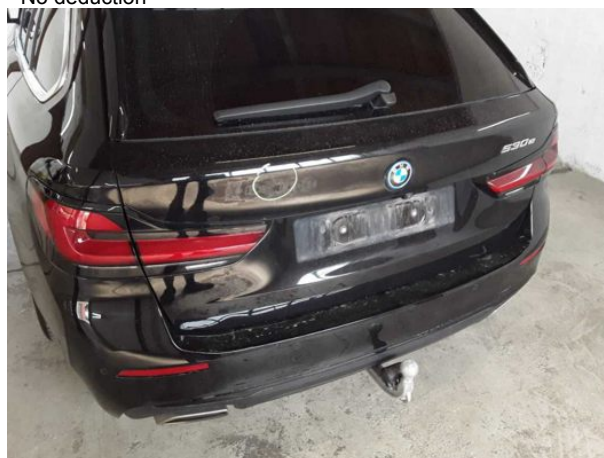
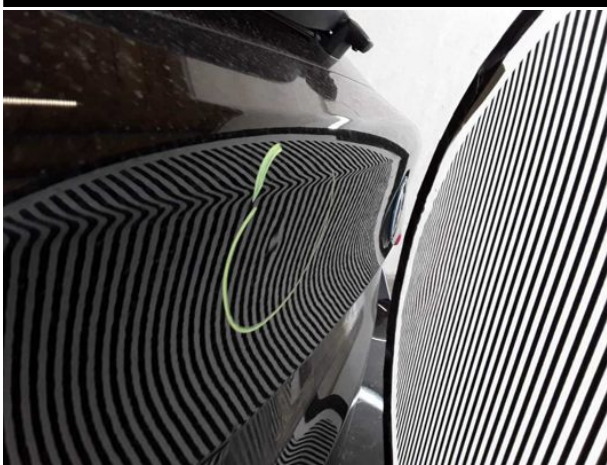
| No. | Component group | Description |
|---|---|---|
| 2 | Boot lid / rear door | Boot lid - dent(s) - Smooth repair work |

**Damage #2:** Boot lid / rear door: Boot lid - dent(s) - Smooth repair work

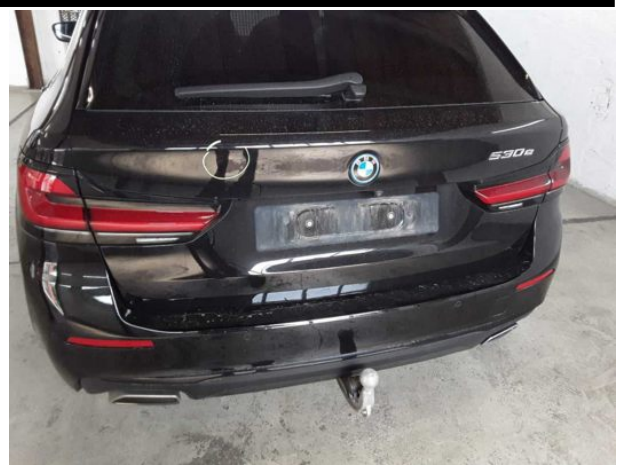
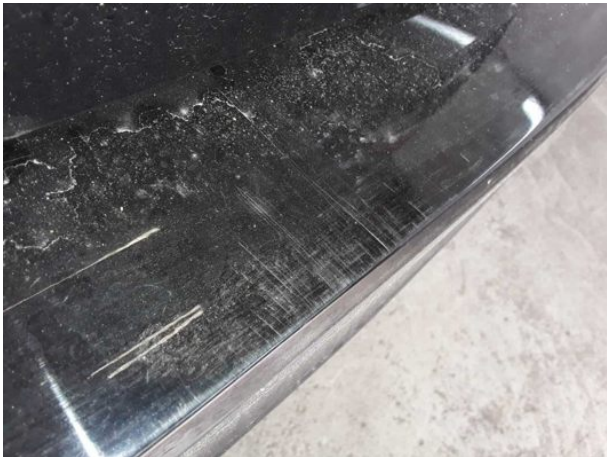
| No. | Component group | Description |
|---|---|---|
| 3 | Rear bumper | Rear bumper - Scratch(es) - Loss in value |

**Damage #3:** Rear bumper: Rear bumper - Scratch(es) - Loss... value

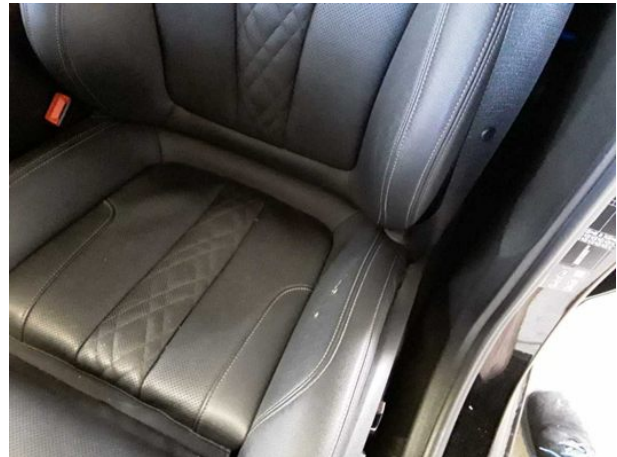
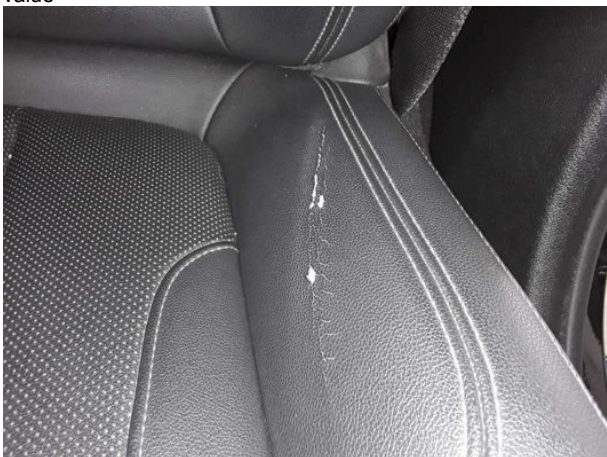
| No. | Component group | Description |
|---|---|---|
| 4 | Seat - front | Seat cover - left side - Broken / torn - Replace |

**Damage #4:** Seat - front: Seat cover - left side - Broken / torn - Replace

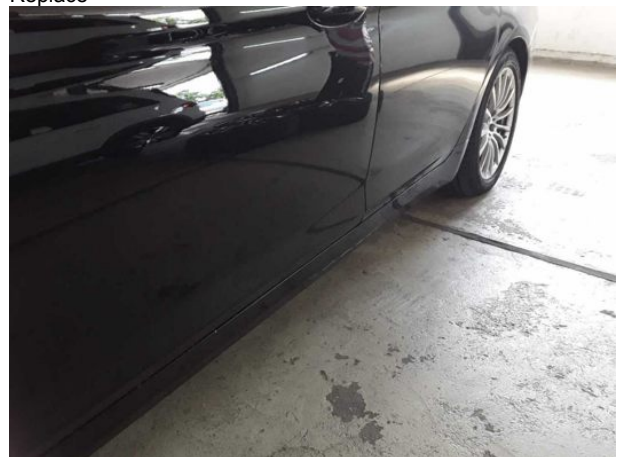
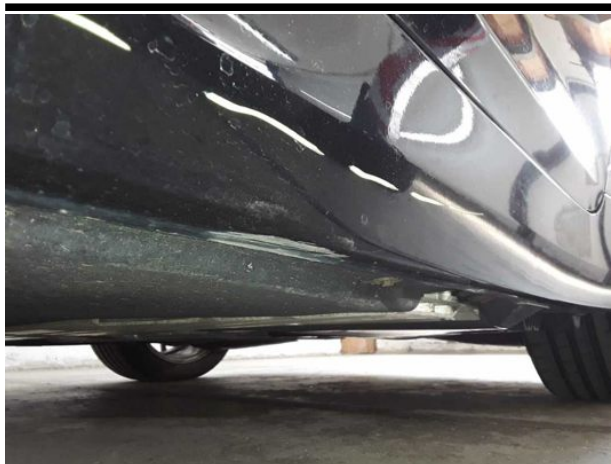
| No. | Component group | Description |
|---|---|---|
| 5 | Sill - left side | Trim - Scratched - Repair and paint |

**Damage #5:** Sill - left side: Trim - Scratched - Repair and paint

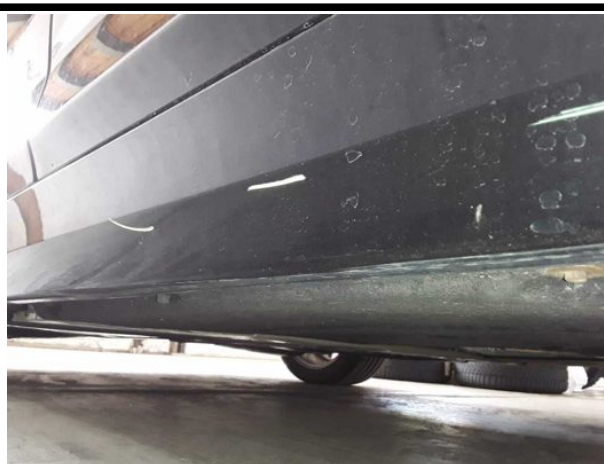
| No. | Component group | Description |
|---|---|---|
| 6 | Sill - right side | Trim - Scratched - Repair and paint |

**Damage #6:** Sill - right side: Trim - Scratched - Repair and paint

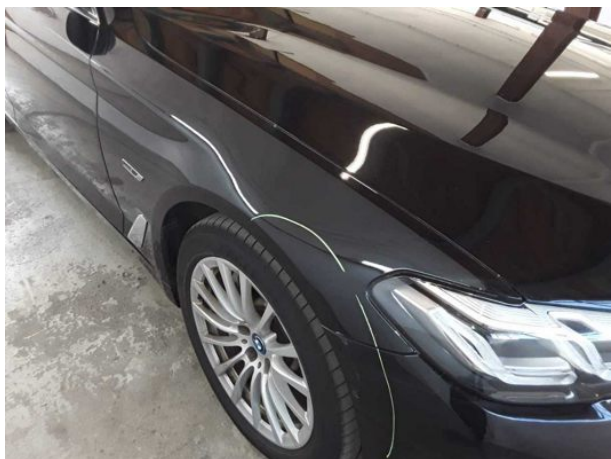
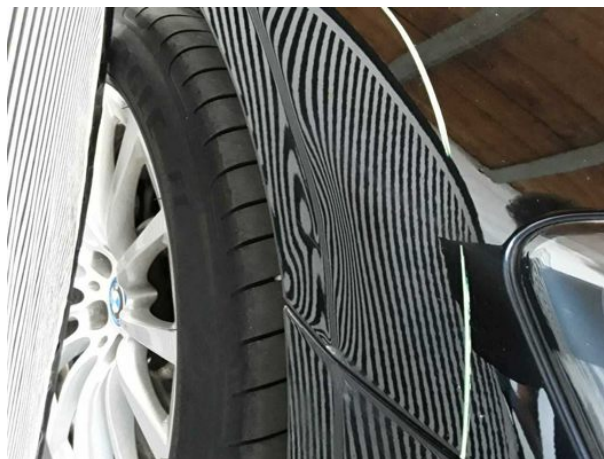
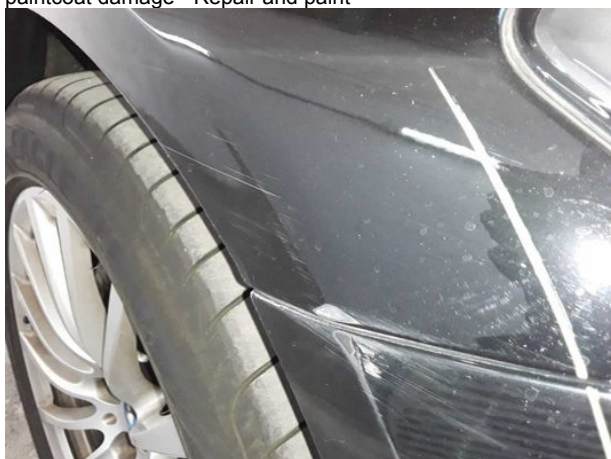
| No. | Component group | Description |
|---|---|---|
| 7 | Mudguard - right side | Mudguard - right side - Dent / paintcoat damage - Repair and paint |

**Damage #7:** Mudguard - right side: Mudguard - right side - Dent / paintcoat damage - Repair and paint

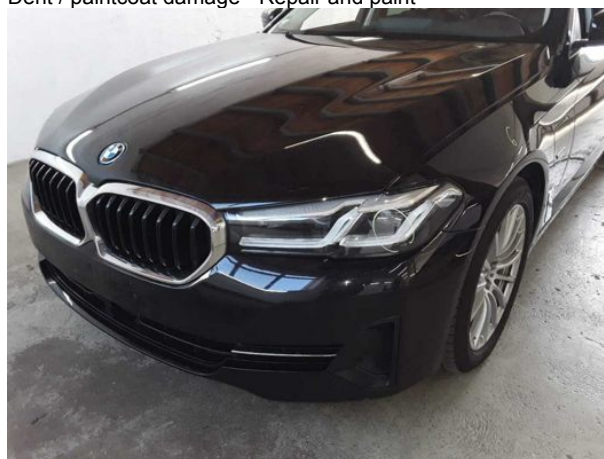
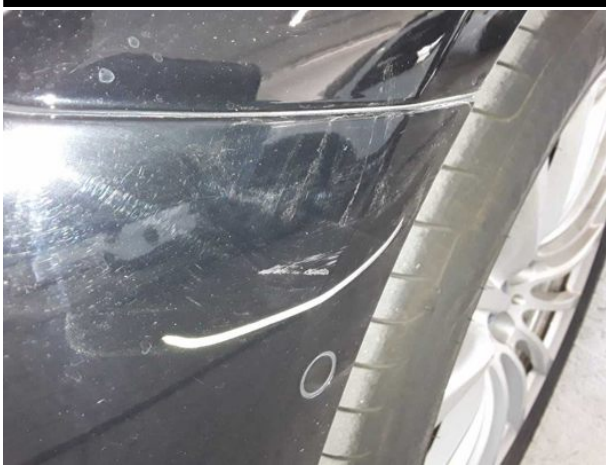
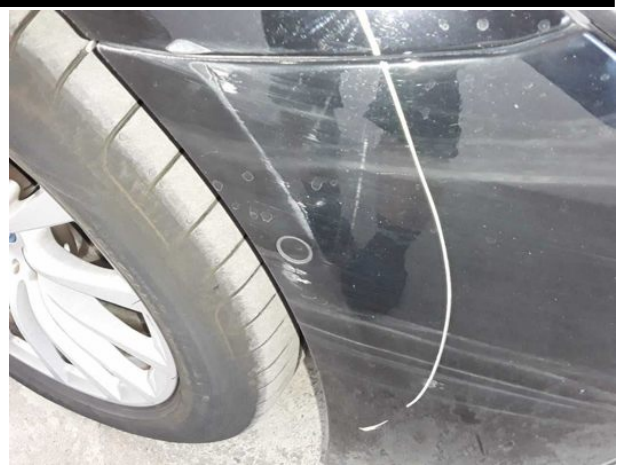
| No. | Component group | Description |
|---|---|---|
| 8 | Front bumper | Front bumper - Scratched - Repair and paint |

**Damage #8:** Front bumper: Front bumper - Scratched - Repair and paint

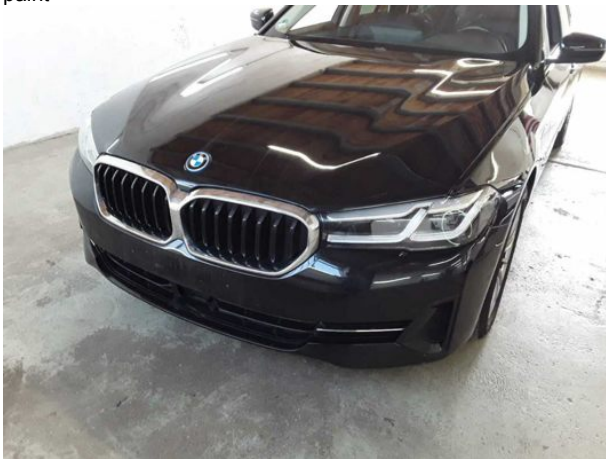
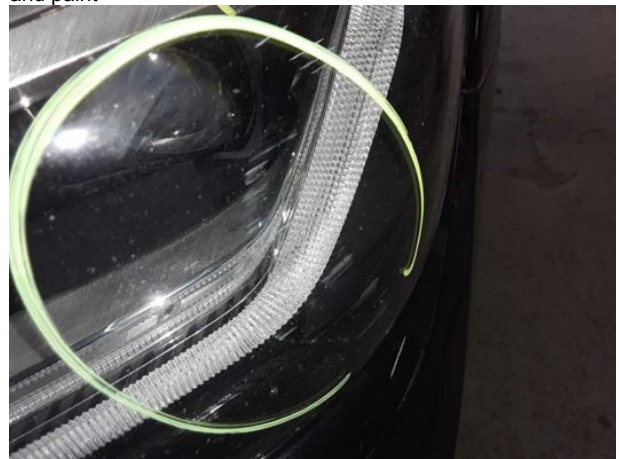
| No. | Component group | Description |
|---|---|---|
| 9 | Headlight | LED headlight left - Scratched - Replace |

**Damage #9:** Headlight: LED headlight left - Scratched - Replace

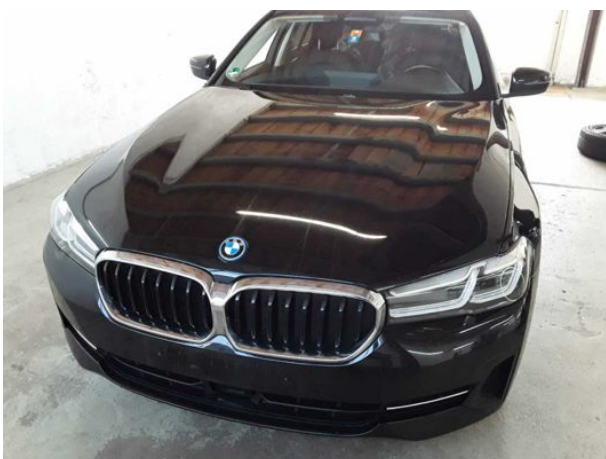
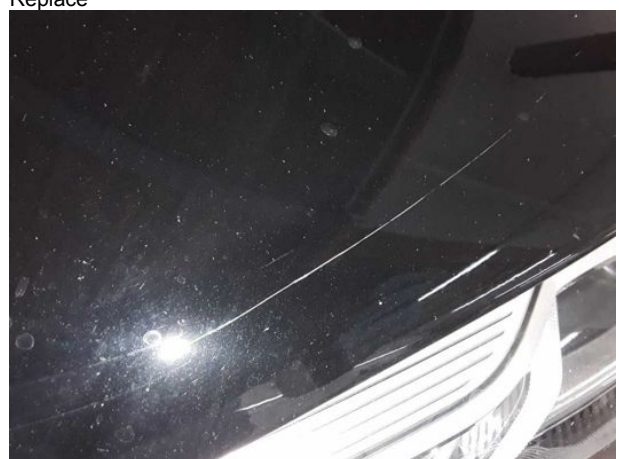
| No. | Component group | Description |
|---|---|---|
| 10 | Bonnet | Bonnet - Scratched - Repair and paint |

**Damage #10:** Bonnet: Bonnet - Scratched - Repair and paint

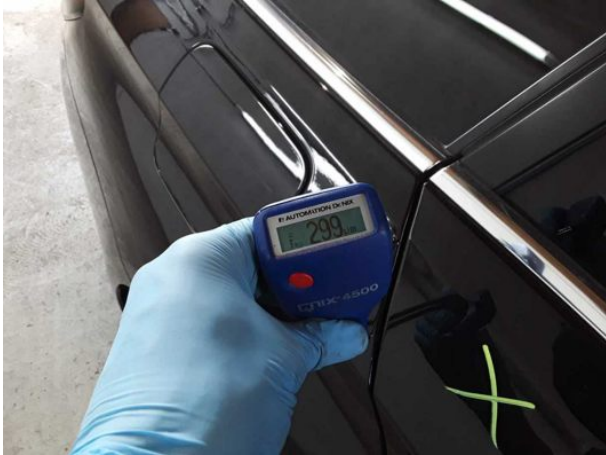
| No. | Location |
|---|---|
| 1 | Side panel - rear right side, Door - rear right side, Professionally carried out |

**Repainting 1:** Side panel - rear right side, Door - rear right side

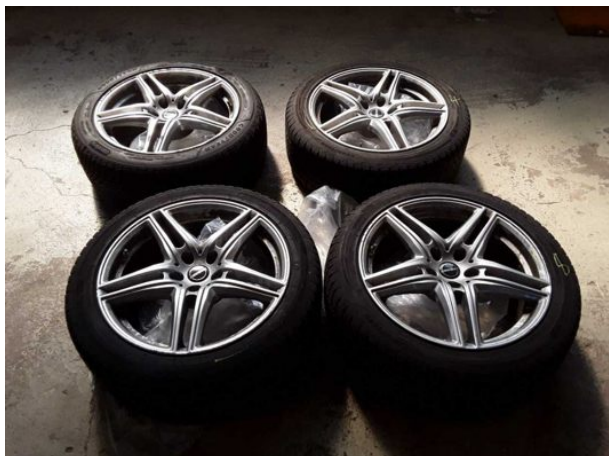
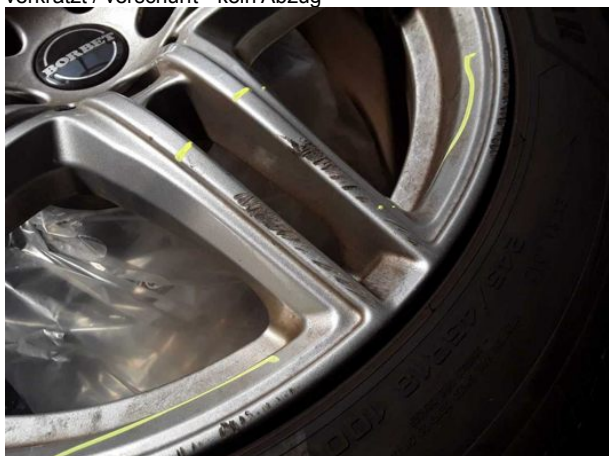
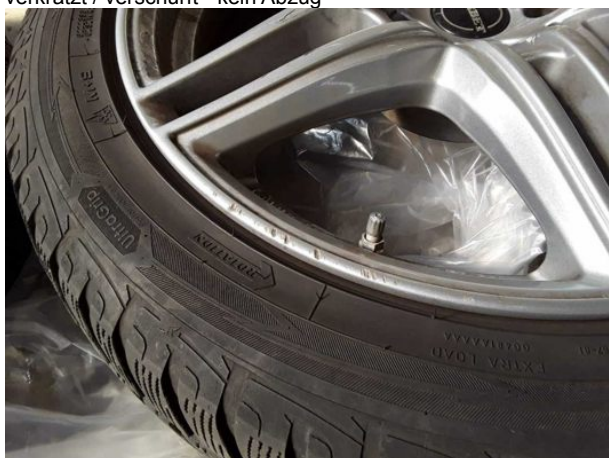
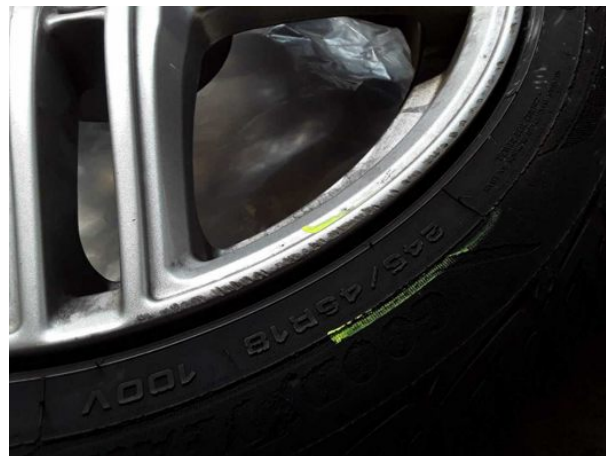
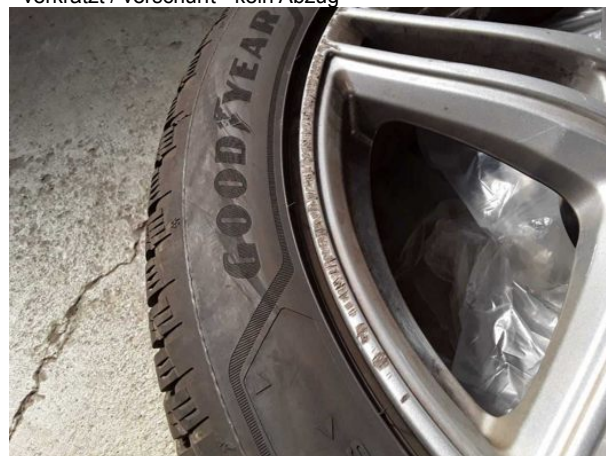
| Nr. | Bauteilgruppe | Beschreibung |
|---|---|---|
| 1 | 2.Radsatz | Leichtmetallfelgensatz komplett - verkratzt / verschürft - kein Abzug |

**Beschädigung #1:** 2.Radsatz: Leichtmetallfelgensatz komplett - verkratzt / verschürft - kein Abzug

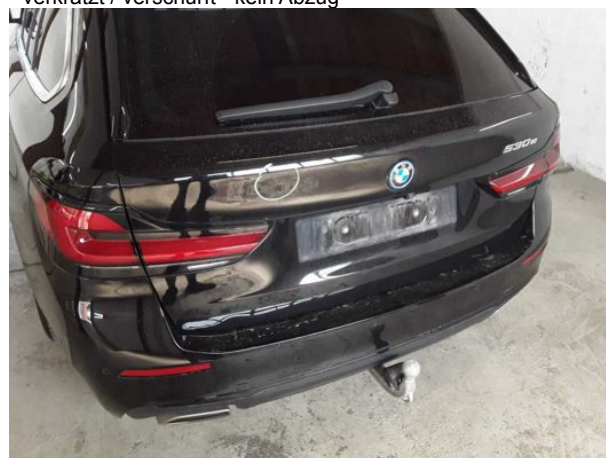
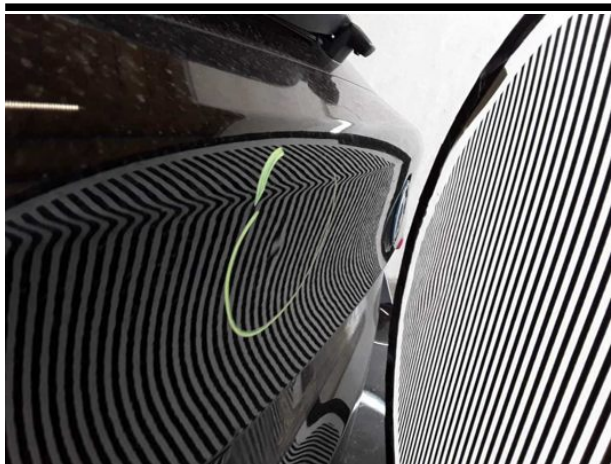
| Nr. | Bauteilgruppe | Beschreibung |
|---|---|---|
| 2 | Heckklappe/-tür | Heckklappe - Delle(n) - sanft instandsetzen |

**Beschädigung #2:** Heckklappe/-tür: Heckklappe - Delle(n) - sanft instandsetzen

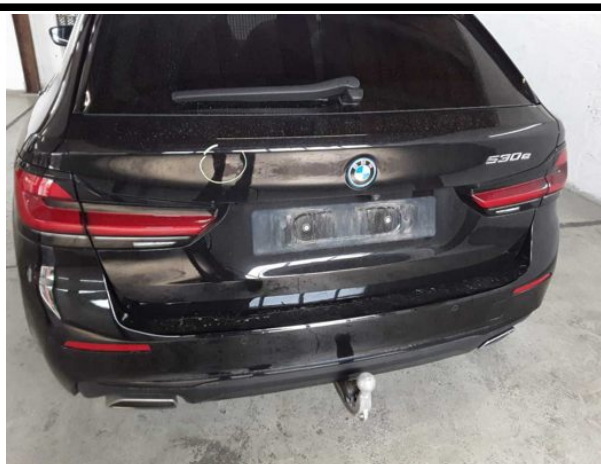
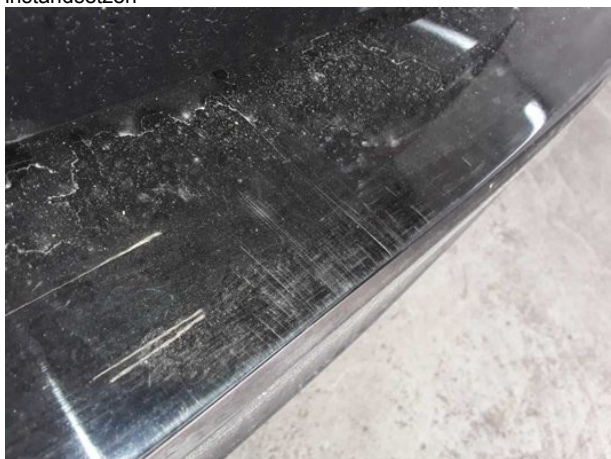
| Nr. | Bauteilgruppe | Beschreibung |
|---|---|---|
| 3 | Stoßfänger hinten | Stoßfänger hinten - Kratzer - Wertminderung |

**Beschädigung #3:** Stossfänger hinten: Stossfänger hinten - Kratzer - Wertminderung

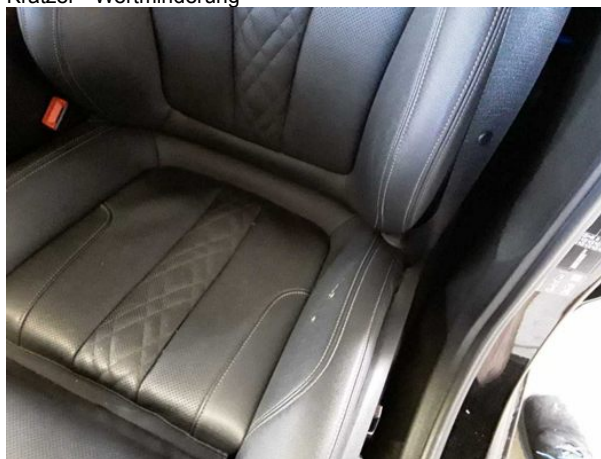
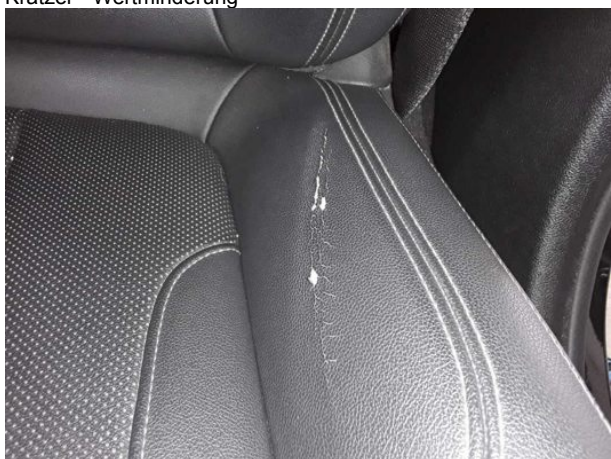
| Nr. | Bauteilgruppe | Beschreibung |
|---|---|---|
| 4 | Sitz vorn | Sitzbezug links - gebrochen / gerissen - erneuern |

**Beschädigung #4:** Sitz vorn: Sitzbezug links - gebrochen / gerissen - erneuern

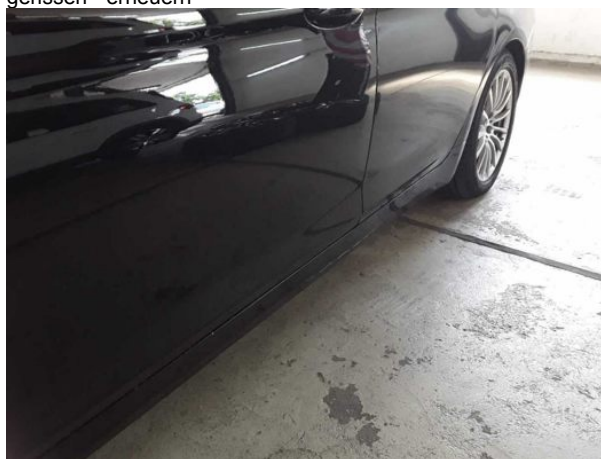
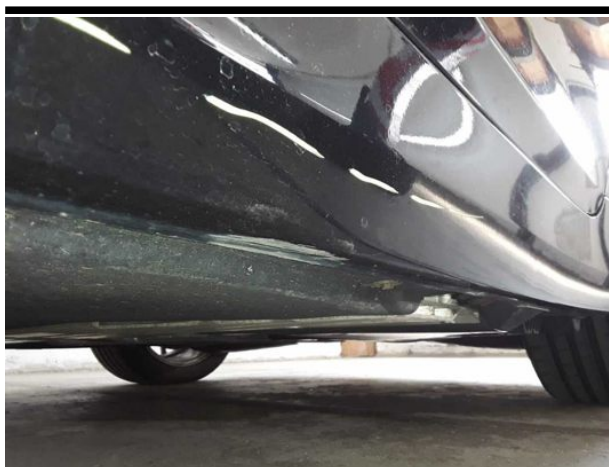
| Nr. | Bauteilgruppe | Beschreibung |
|---|---|---|
| 5 | Schweller links | Verkleidung - verkratzt / verschürft - instandsetzen und lackieren |

**Beschädigung #5:** Schweller links: Verkleidung - verkratzt / verschürft - instandsetzen und lackieren

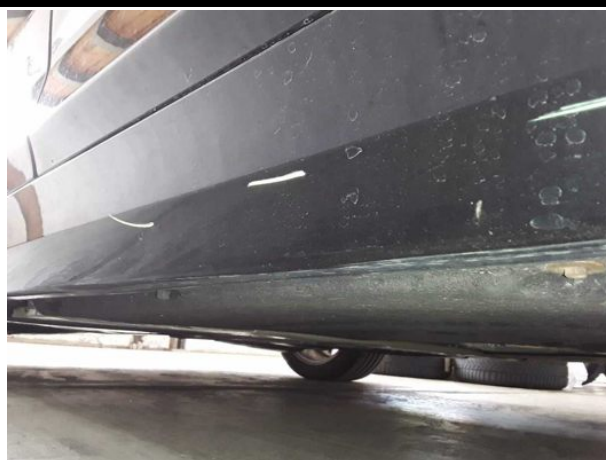
| Nr. | Bauteilgruppe | Beschreibung |
|---|---|---|
| 6 | Schweller rechts | Verkleidung - verkratzt / verschürft - instandsetzen und lackieren |

**Beschädigung #6:** Schweller rechts: Verkleidung - verkratzt / verschürft - instandsetzen und lackieren

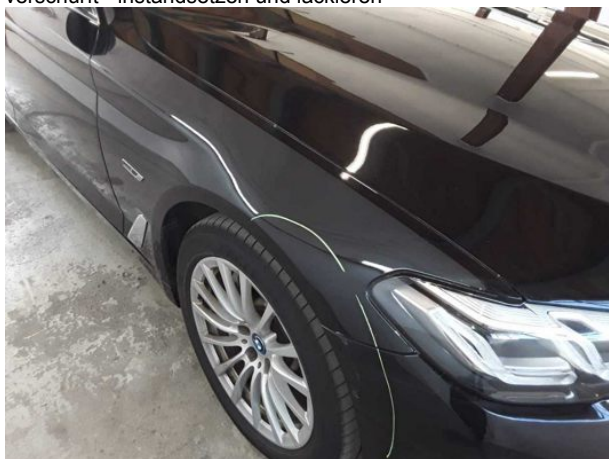
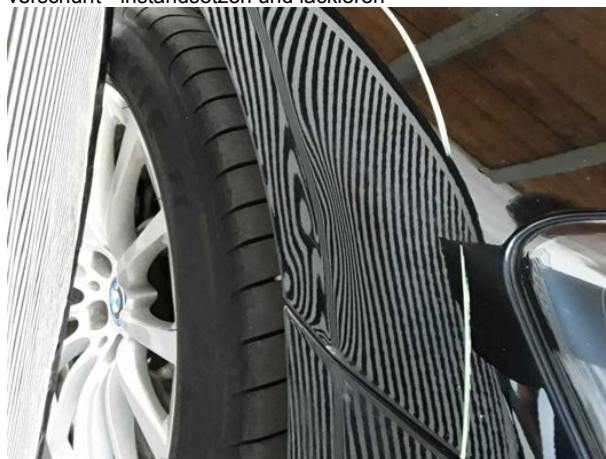
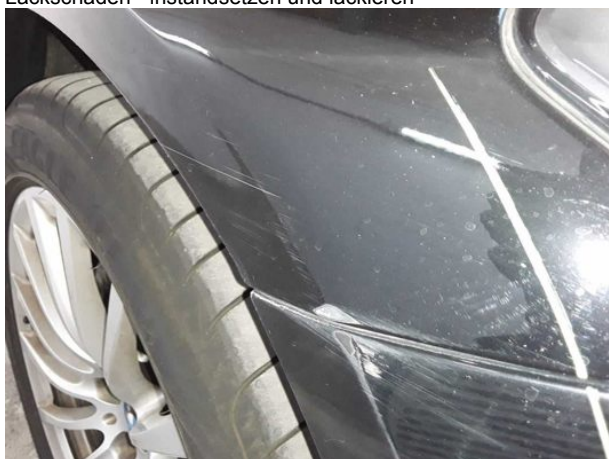
| Nr. | Bauteilgruppe | Beschreibung |
|---|---|---|
| 7 | Kotflügel rechts | Kotflügel rechts - Delle / Lackschaden - instandsetzen und lackieren |

**Beschädigung #7:** Kotflügel rechts: Kotflügel rechts - Delle / Lackschaden - instandsetzen und lackieren

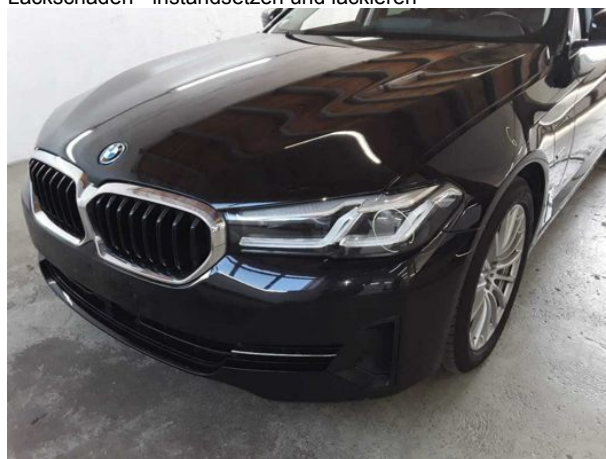
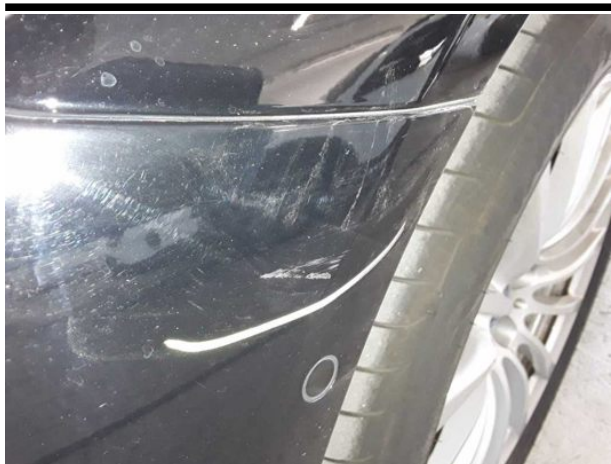
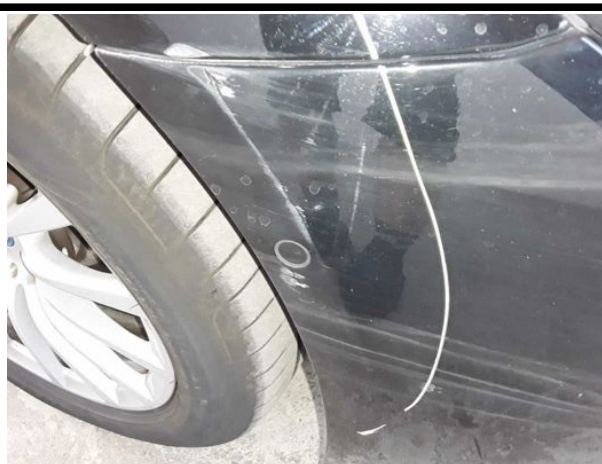
| Nr. | Bauteilgruppe | Beschreibung |
|---|---|---|
| 8 | Stoßfänger vorn | Stoßfänger vorn - verkratzt / verschürft - instandsetzen und lackieren |

**Beschädigung #8:** Stossfänger vorn: Stossfänger vorn - verkratzt / verschürft - instandsetzen und lackieren

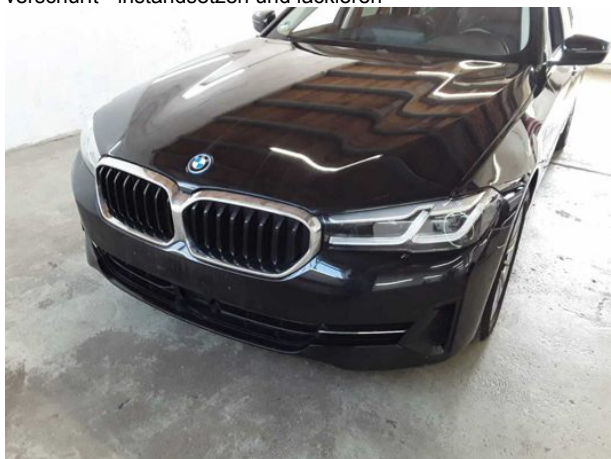
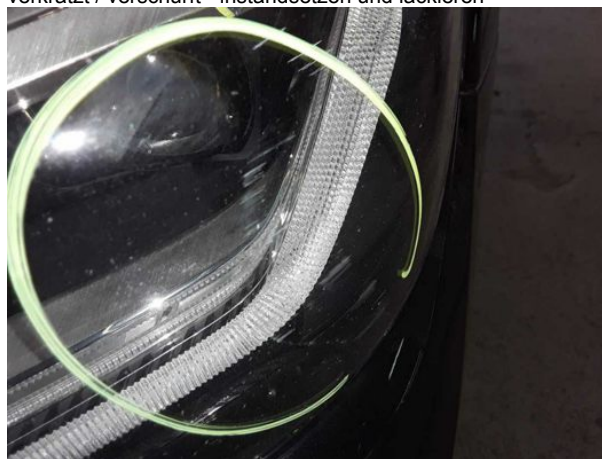
| Nr. | Bauteilgruppe | Beschreibung |
|---|---|---|
| 9 | Scheinwerfer | LED-Scheinwerfer links - verkratzt / verschürft - erneuern |

**Beschädigung #9:** Scheinwerfer: LED-Scheinwerfer links - verkratzt / verschürft - erneuern

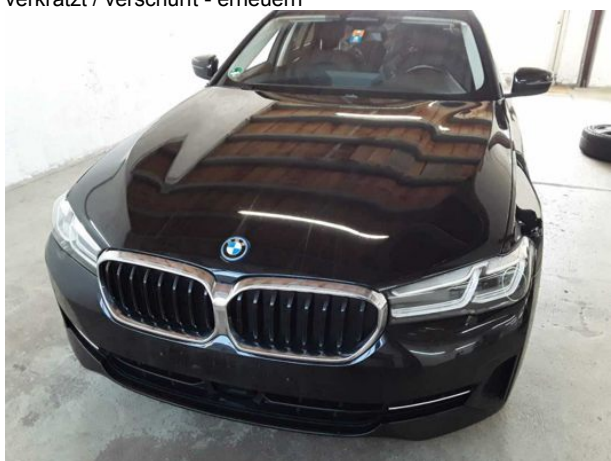
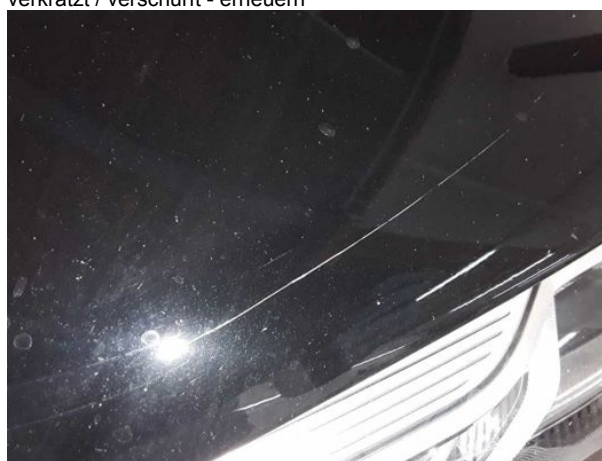
| Nr. | Bauteilgruppe | Beschreibung |
|---|---|---|
| 10 | Motorhaube | Motorhaube - verkratzt / verschürft - instandsetzen und lackieren |

**Beschädigung #10:** Motorhaube: Motorhaube - verkratzt / verschürft - instandsetzen und lackieren

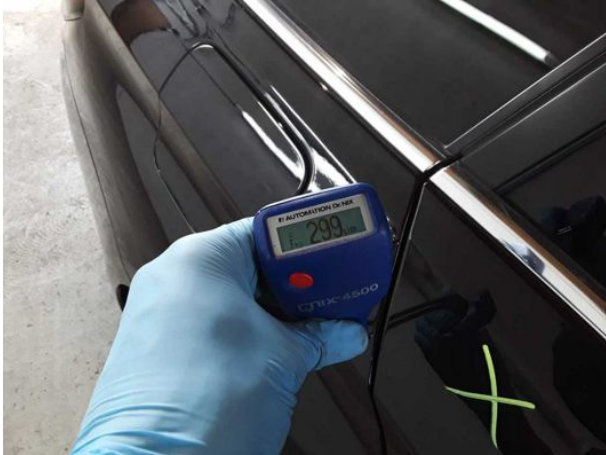
| Nr. | Ort |
|---|---|
| 1 | Seitenwand rechts, Tür hinten rechts, fachgerecht ausgeführt |

**Nachlackierung 1:** Seitenwand rechts, Tür hinten rechts
