Zustandsbericht

Hersteller / Modell	ORA Funky Cat 300		
Kennzeichen		Fahrgestellnummer	LGWEEUA5XNK647646
Erstzulassung	01.06.2023	Laufleistung (abgelesen)	17.575 km
HSN/TSN	2280 / AAB 00003	Kraftstoffart / Zylinder	Elektro / 0
Fahrzeugart	PKW Limousine	Antriebsart	Frontantrieb
Schadstoffklasse	2017/1151;WLTP;reine Elektr...	Getriebe / Anzahl Gänge	Direktantrieb
Farbe	Moonlight White Metallic	Besichtigungszustand	ausreichend
Leistung / Hubraum	60 kW / 0 ccm	Nächste HU	06/2026
Wartungsheft / Nachweis	vorhanden / unvollständig	Restlauf bis Service	0 Monat(e)
Letzte Wartung		Polsterart	Stoff/Leder Kombination
Vorschaden	Keine Feststellbar	Polsterfarbe	Schwarz
Nachlackierung	Feststellbar	zul. Gesamtgewicht	1.970 kg
Dokumente	ZB vorhanden (Kopie)	Anzahl Halter	1
Schlüssel soll/ist	2/2	Anzahl Sitze / Türen	5 / 5
Vertragsnummer	12404212	Re-Import

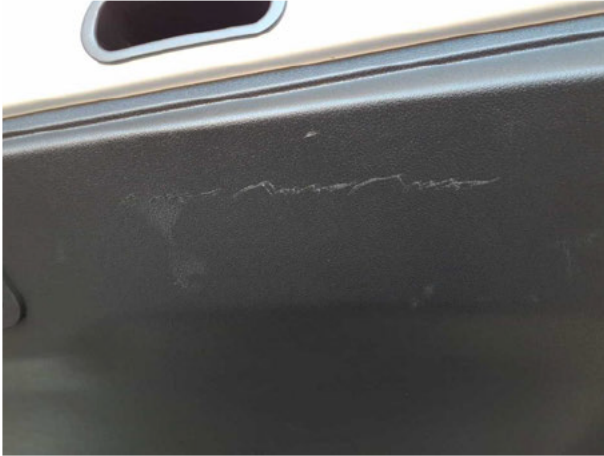
Beschädigung #1: Verkleidungen/Abdeckungen: Heckdeckel, Innenverkleidung - Kratzer - Smart Repair

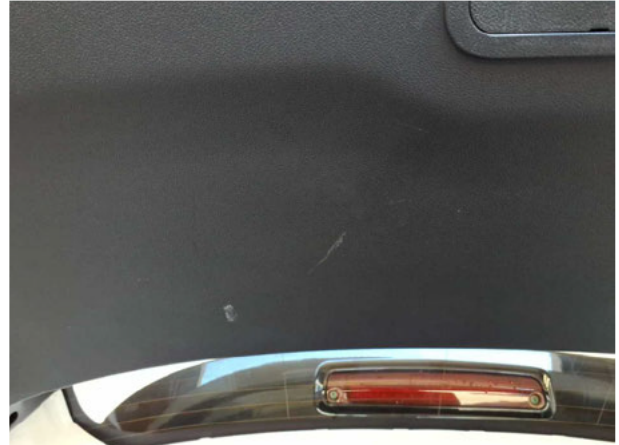
Beschädigung #1: Verkleidungen/Abdeckungen: Heckdeckel, Innenverkleidung - Kratzer - Smart Repair

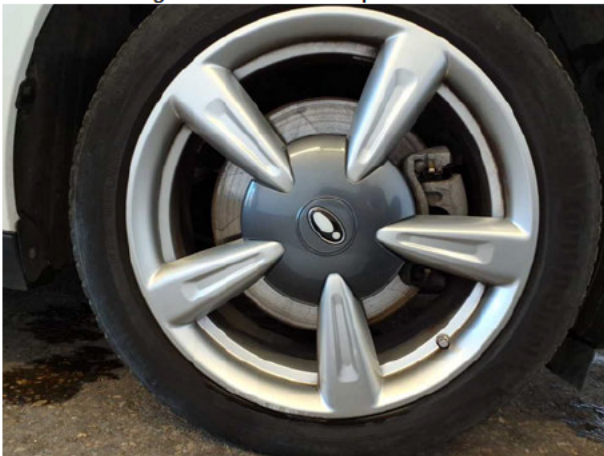
Beschädigung #2: Rad/Reifen: Leichtmetallfelge vorn rechts - Kratz... Wertminderung

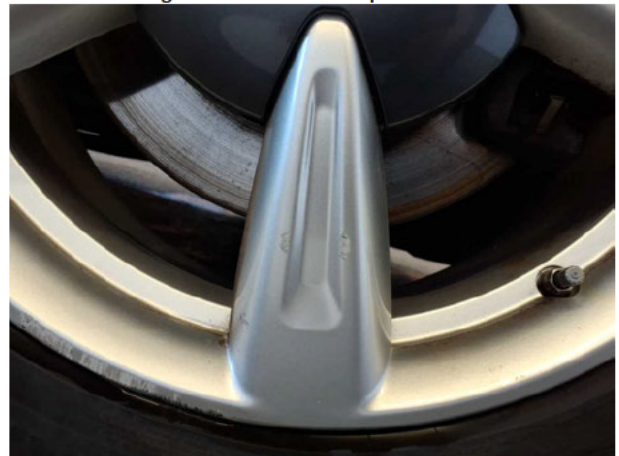
Beschädigung #2: Rad/Reifen: Leichtmetallfelge vorn rechts - Kratzer - Wertminderung

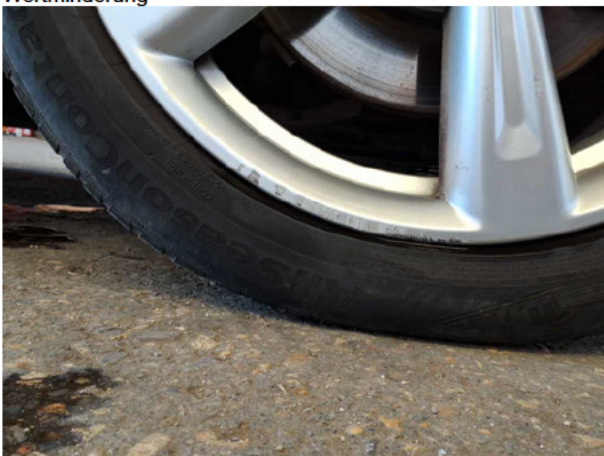
Beschädigung #2: Rad/Reifen: Leichtmetallfelge vorn rechts - Kratz... Wertminderung

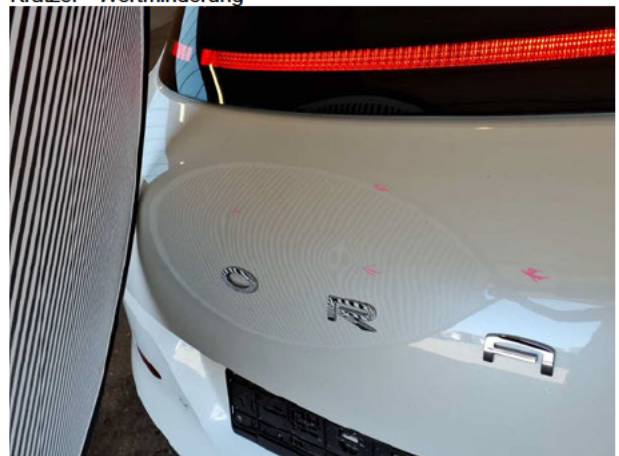
Beschädigung #4: Heckklappe/-tür: Heckklappe - Delle(n) - sanft instandsetzen

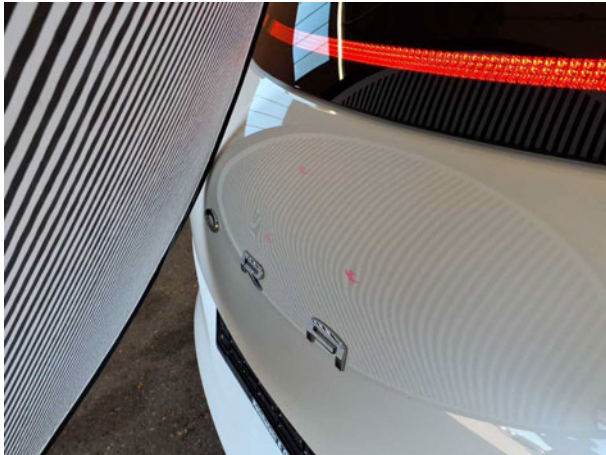
Beschädigung #4: Heckklappe/-tür: Heckklappe - Delle(n) - sanft instandsetzen

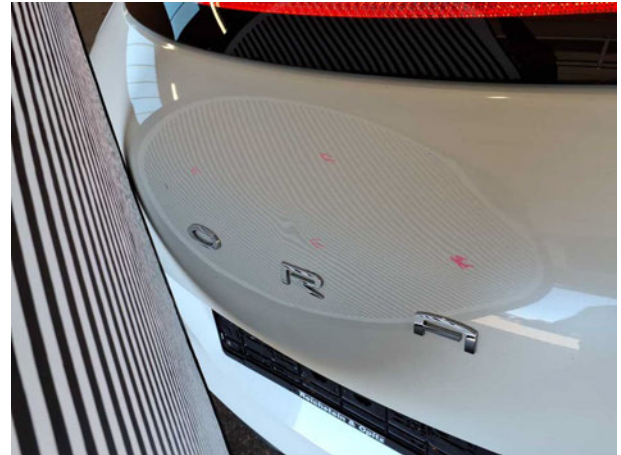
Beschädigung #4: Heckklappe/-tür: Heckklappe - Delle(n) - sanft instandsetzen

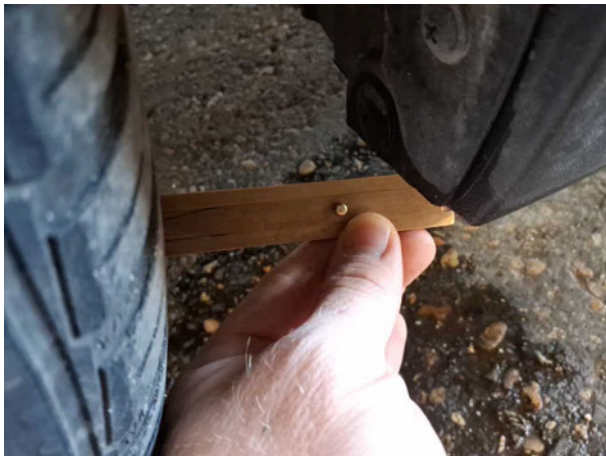
Achse	Reifengröße	Reifentyp	Hersteller	Profiltiefe	Verkehrstauglichkeit
1	215/50 R18 92V	Ganzjahresreifen auf Leichtmetall	Continental	3mm / 3mm	i.O.
2	215/50 R18 92V	Ganzjahresreifen auf Leichtmetall	Continental	6mm / 6mm	i.O.

Beschädigung #5: Rad/Reifen: Reifen vorn (Profiltiefe <4mm) - entspricht nicht den Leasingvorgaben - erneuern

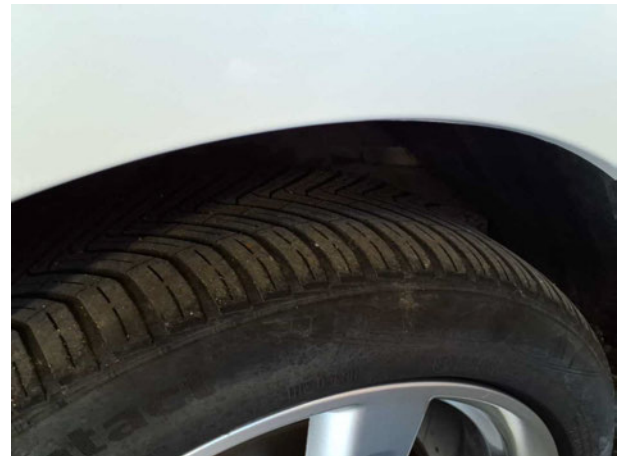
Beschädigung #5: Rad/Reifen: Reifen vorn (Profiltiefe <4mm) - entspricht nicht den Leasingvorgaben - erneuern

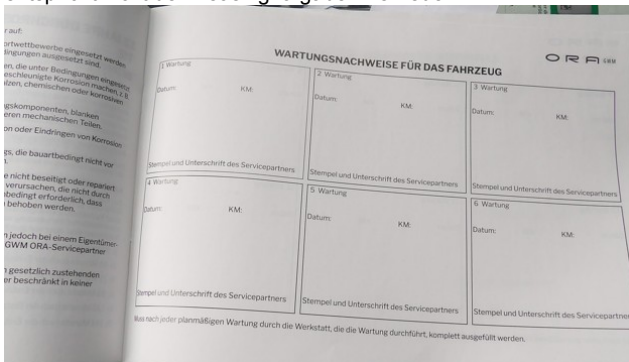
Beschädigung #6: Unterlagen: Serviceheft (Wartung - 30000km/24Monate - unvollständig) - entspricht nicht den Herstellervorgaben -

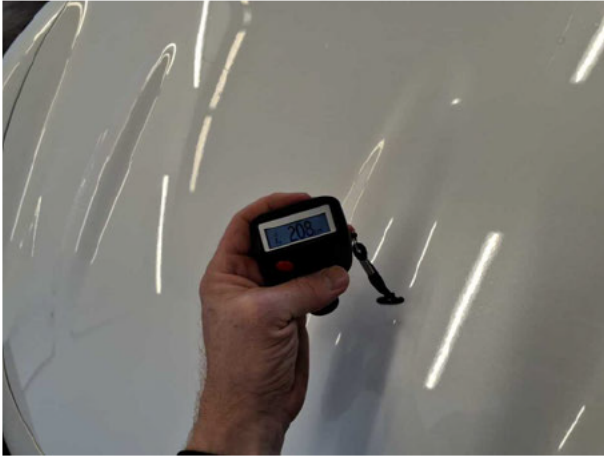
Nr.	Ort	Wertminderung
1	Motorhaube, fachgerecht ausgeführt, Reparaturechnung nicht vorhanden

Nacklackierung 1: Motorhaube
