Zustandsbericht

Kunde :	Allane SE HCBE	Amtl. Kennzeichen :	HL-WM 505E
Berichtsnummer :	0000000924244-DE968		
Referenznummer:	31192484

Hyundai Ioniq 5 (05.2021->) Uniq Elektro 4WD

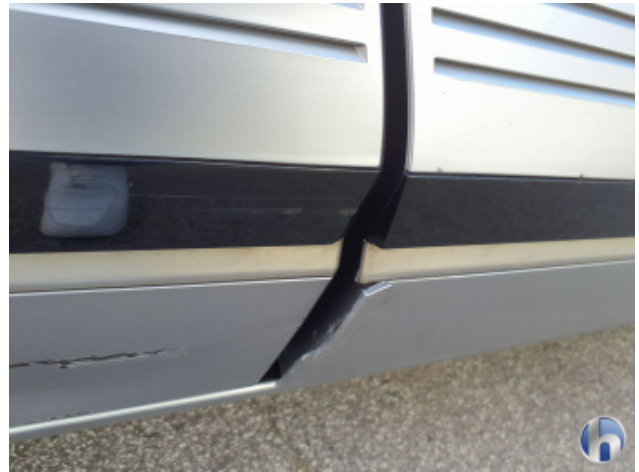
Bauteil	Schaden	Rep.-Art
1.	Tür Vorne - Rechts	Riss	Erneuern
2.	Tür Hinten - Rechts	Kratzer	Erneuern

1. Tür Vorne - Rechts
Riss - Erneuern

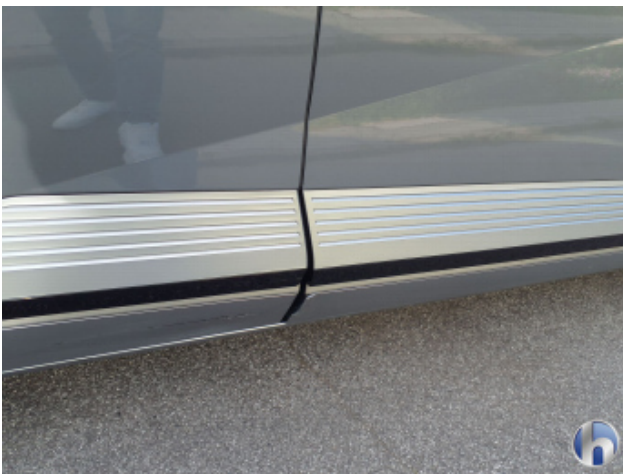
1. Tür Vorne - Rechts
Riss - Erneuern

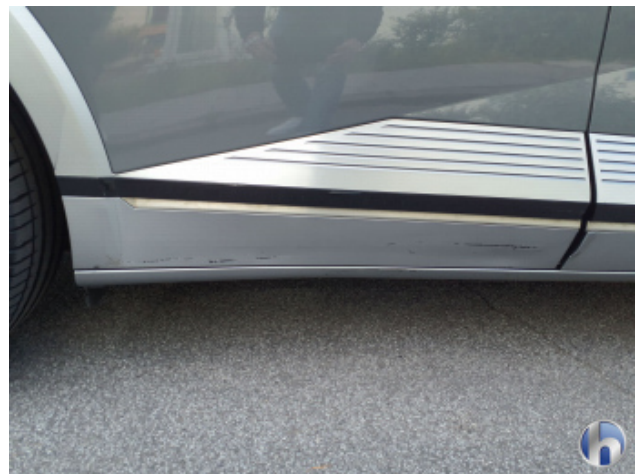
2. Tür Hinten - Rechts
Kratzer - Erneuern

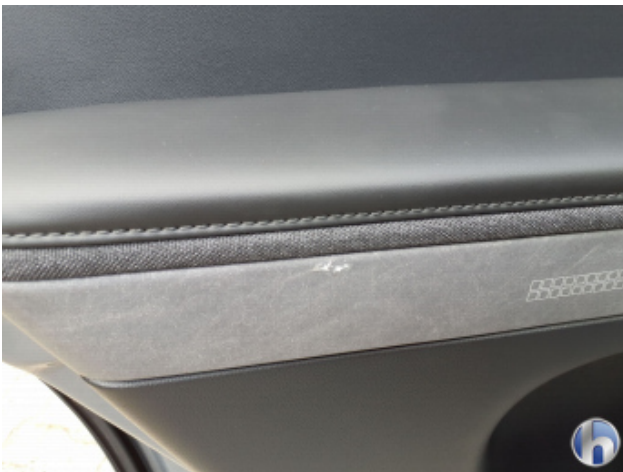
Bauteil	Schaden	Rep.-Art
3.	Verkleidung	Kratzer	Smart Repair
4.	Innenraum	Gebrauchsspuren	Ohne Reparatur

3. Verkleidung
Kratzer - Smart Repair

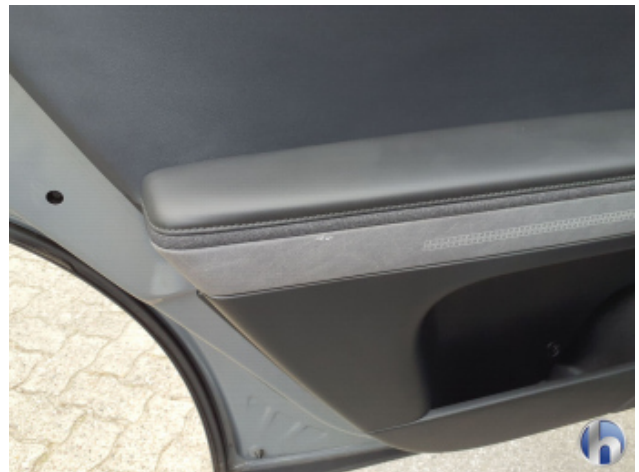
3. Verkleidung
Kratzer - Smart Repair

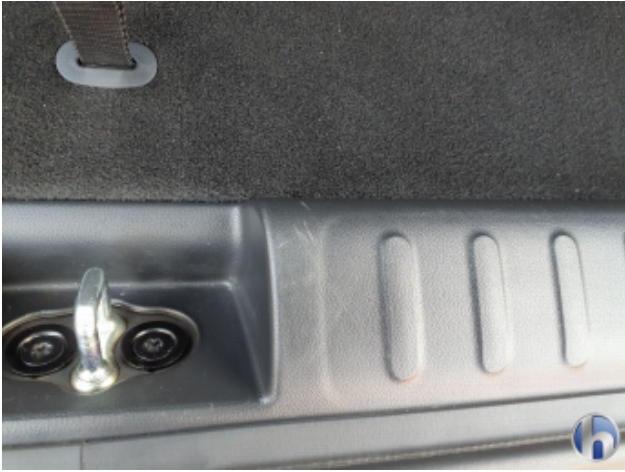
4. Innenraum
Gebrauchsspuren - Ohne Reparatur

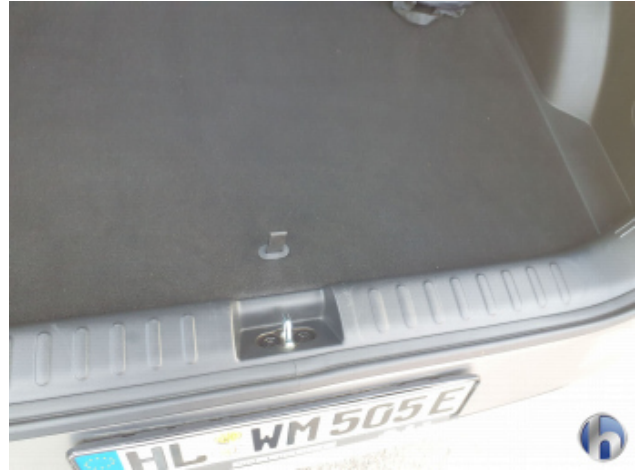
4. Innenraum
Gebrauchsspuren - Ohne Reparatur
