Halter		Besichtigungszustand	bedingt: Licht/Nässe/Schmutz
Kennzeichen		Laufleistung (abgelesen)	31.263 km
Hersteller	Opel	Restlauf bis Service	12 Monat(e)
Typ/Modell	CORSA	HU (Bericht lag nicht vor)	05/2027
Fahrgestellnummer	VXKUPHNSSN4133659	Leistung / Hubraum	96 kW / 1.199 ccm
Erstzulassung	20.04.2022	Polster/Farbe	Stoff/Leder Kombination / Anthrazit
Letzte Wartung	05/2026, 31.059 km	Lackierung	Rot
Kraftstoffart	Benzin	Getriebe	Automatik

Zustandsbericht

Besichtigungsdatum: 08.05.2026
Protokollnummer: 45414769
 Erstellt durch: Paula Kube
 Besichtigt durch: Baumgartner

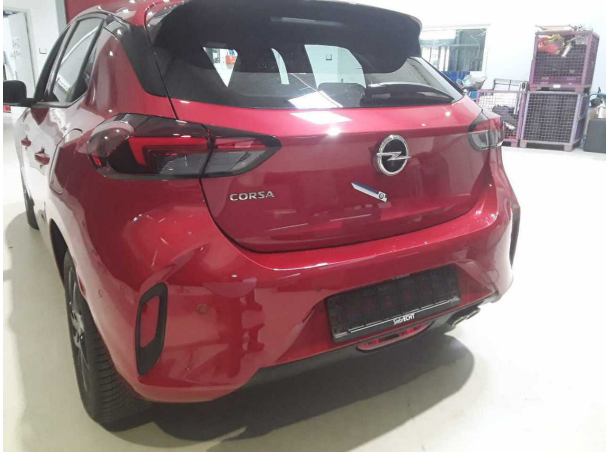
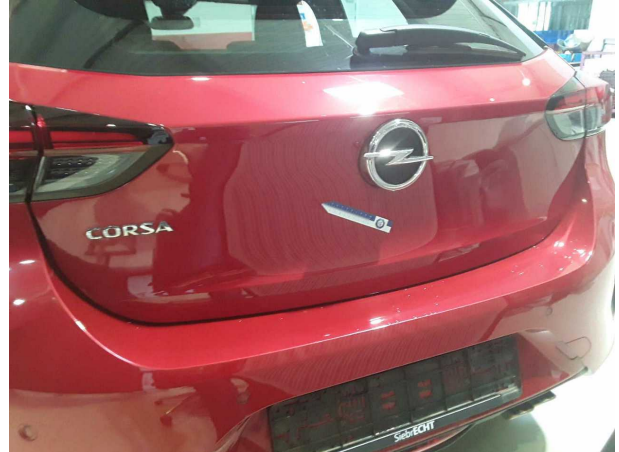
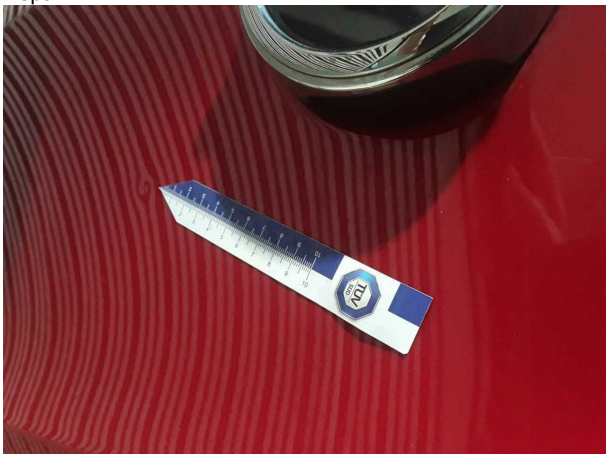
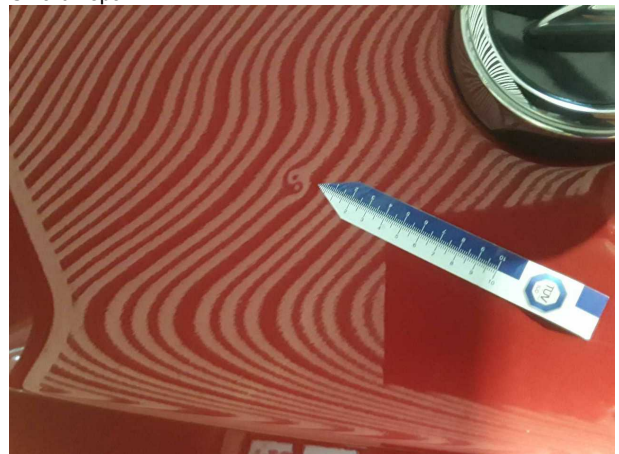
Beschädigung #1: Heckklappe/-tür: Heckklappe - Delle(n) - Smart Repair

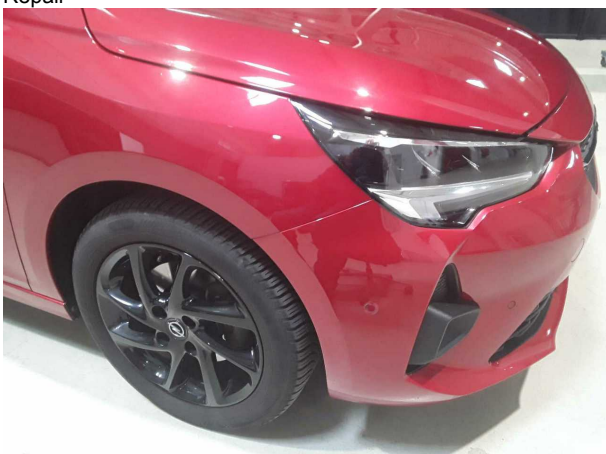
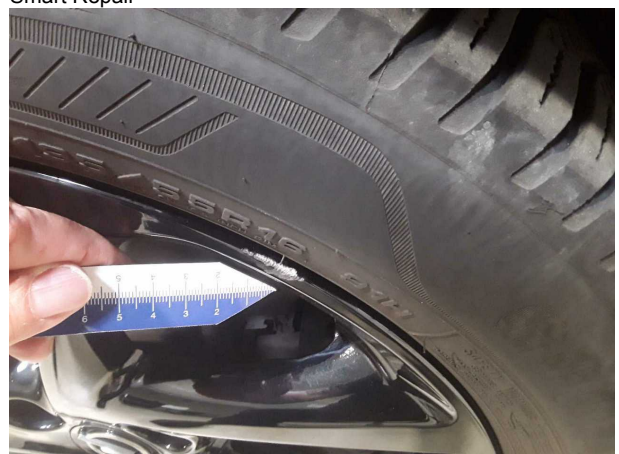
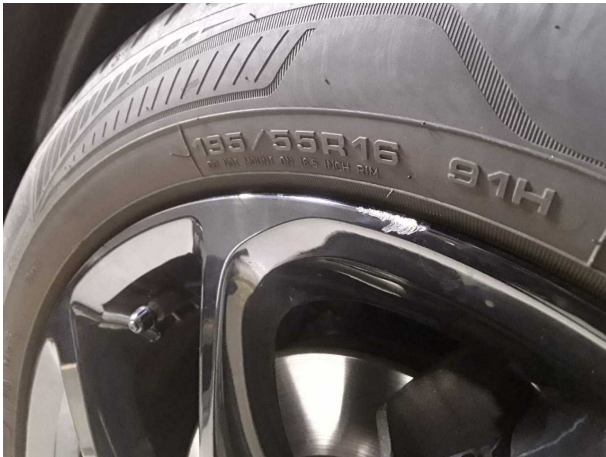
Beschädigung #3: Rad/Reifen: Leichtmetallfelge vorn rechts (Materialabrieb) - verkratzt / verschürft - erneuern

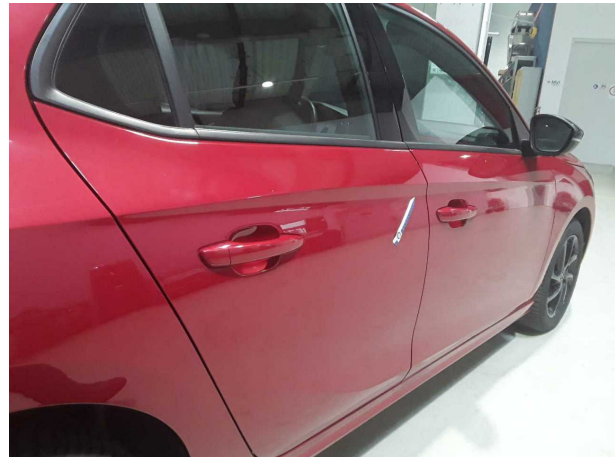
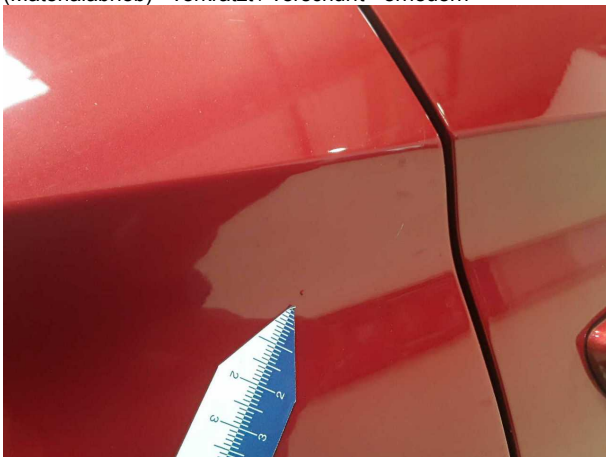
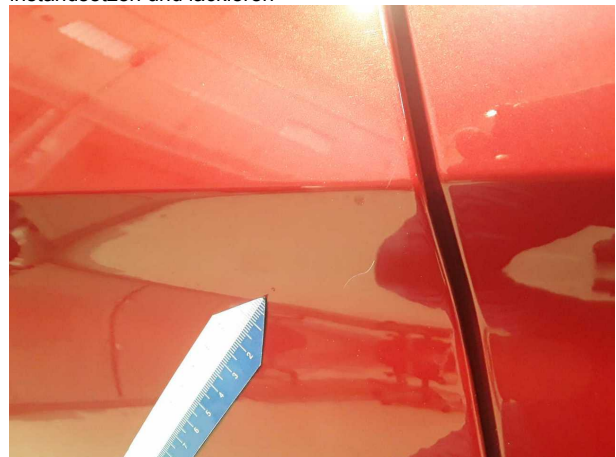
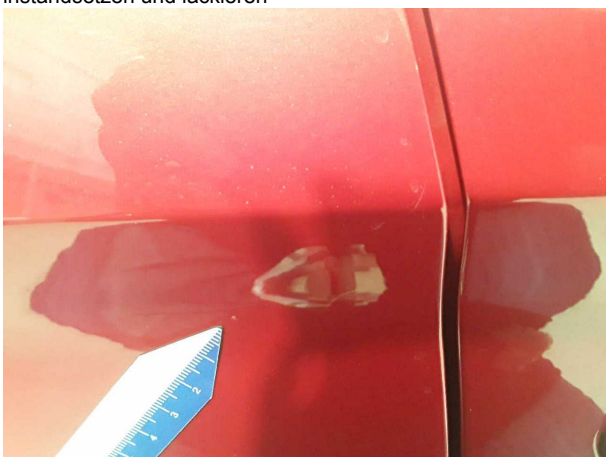
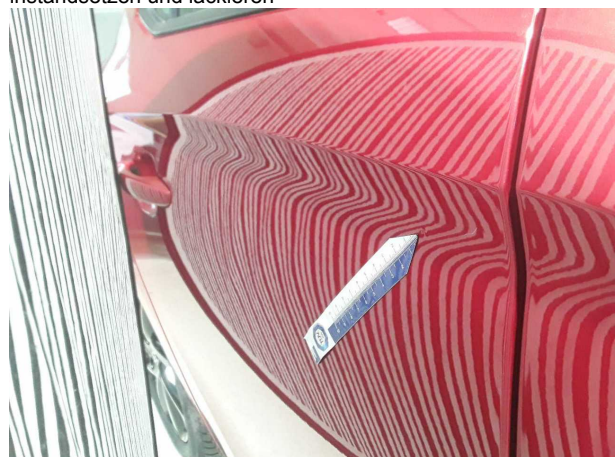
Beschädigung #4: Tür hinten rechts: Tür - Korrosion - instandsetzen und lackieren
