**Fahrzeug:** RENAULT Grand Scénic BLUE dCi 120 Business Edition Kompaktvan5-türig 1750 ccm 120 PS / 88 KW Diesel 6-Gang Manuell

| Amtliches Kennzeichen: | B -GF 1359 | Fahrgestell-Nummer: | VF1RFA00966481589 |

## Zustandsbericht

| Besichtigungsort | 39108 Magdeburg, Liebknechtstr. 51 |

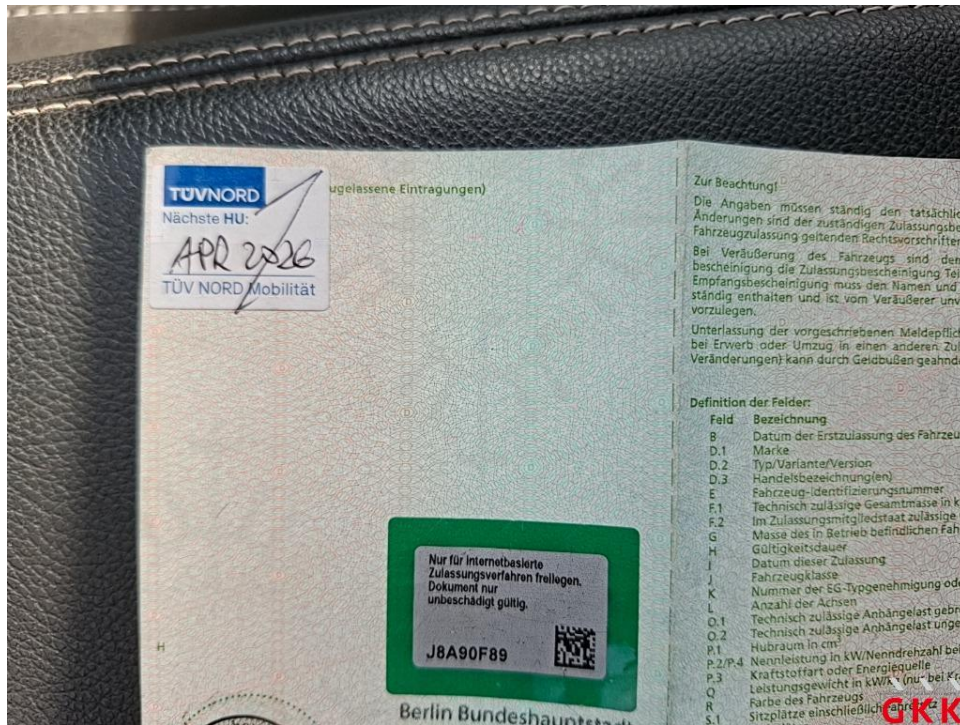
HU (Hauptunters.) Verbrennerfzg. (Allane), fällig (Bild 13)

Bild 13. HU (Hauptunters.), Verbrennerfzg. (Allane), fällig, durchführen

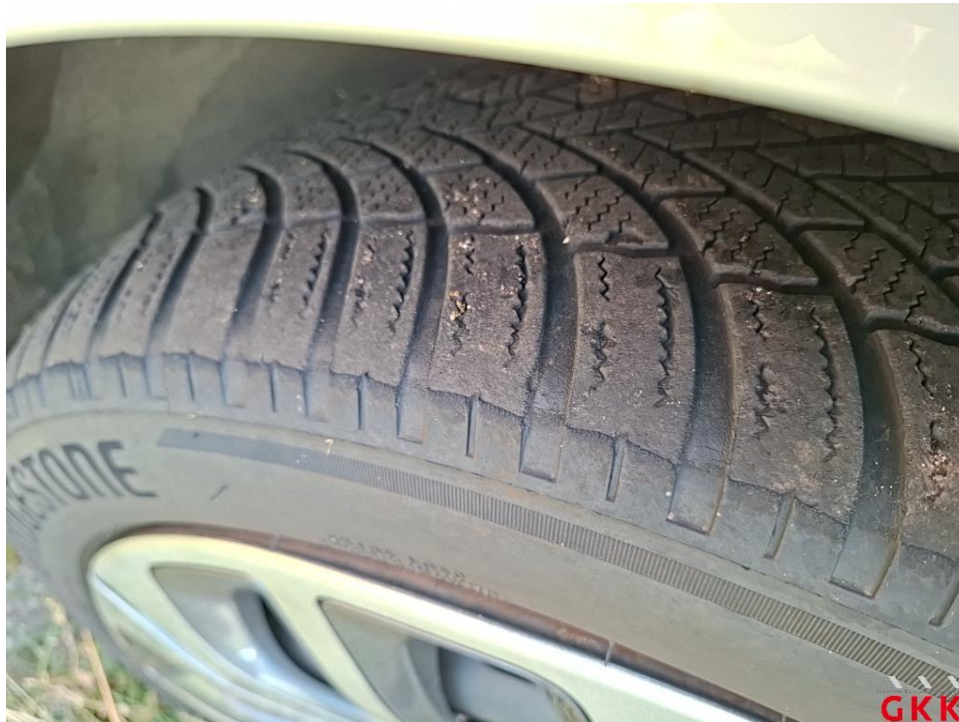
Reifen vorn links und rechts, Untermaß (Bild 14, Bild 15)

Bild 14. Reifen, vorn links und rechts, Untermaß, ersetzen

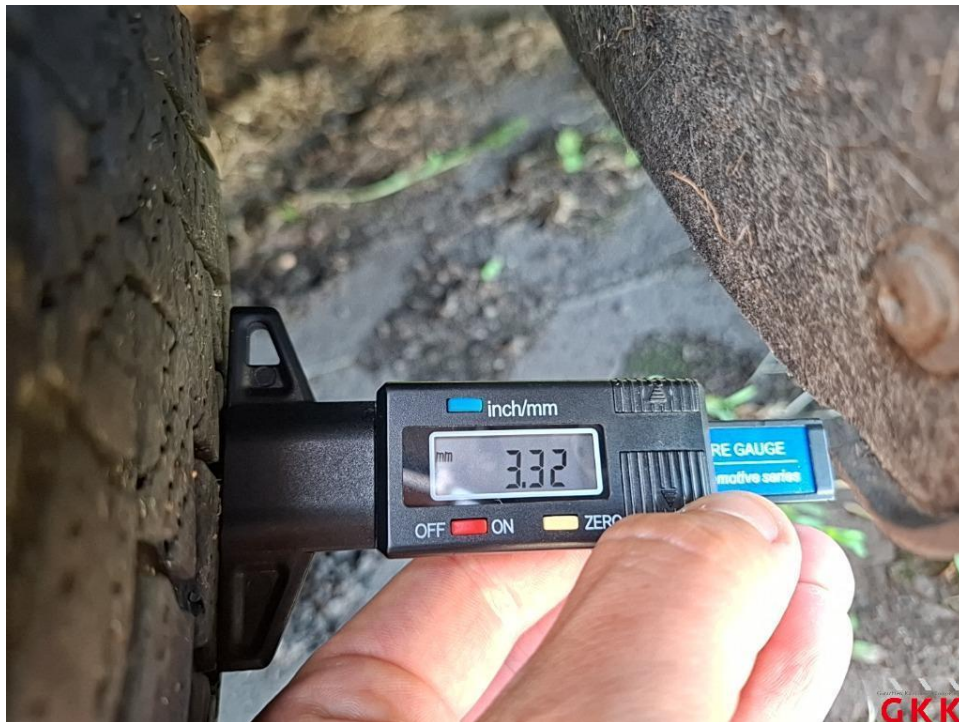
Bild 15. Reifen, vorn links und rechts, Untermaß, ersetzen

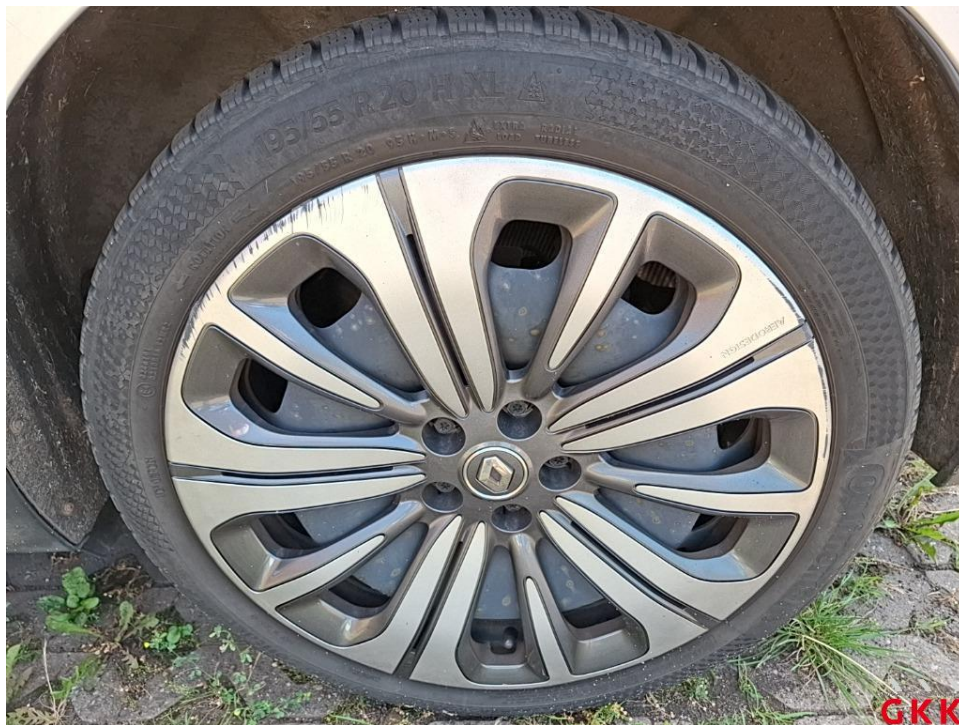
Radkappe(n) Satz, beschädigt (Bild 16, Bild 17)

Bild 16. Radkappe(n), Satz, beschädigt, ersetzen

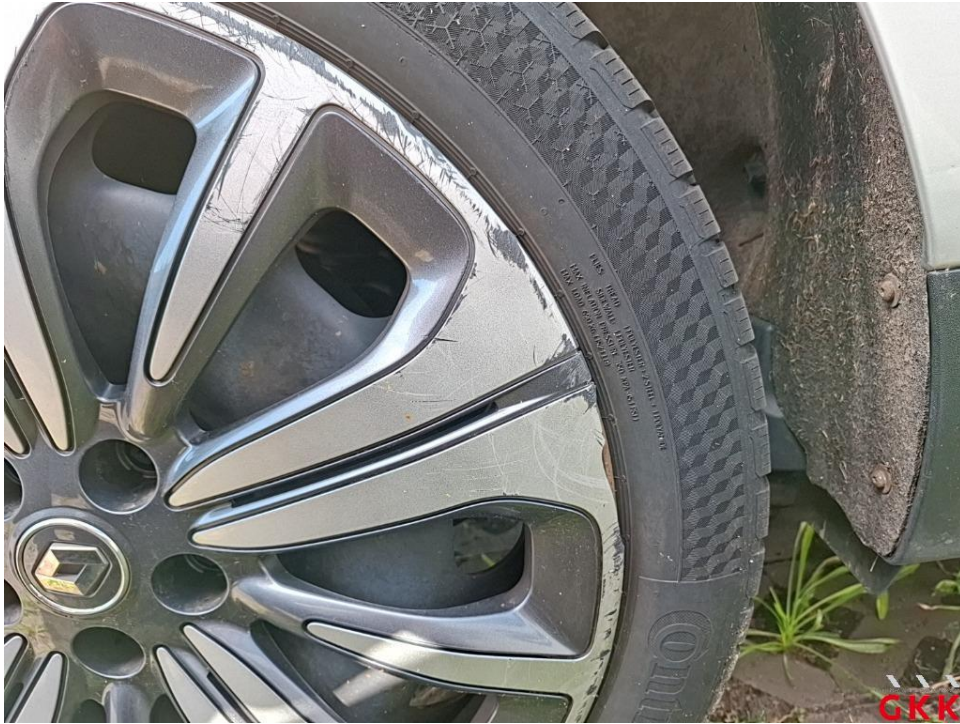
Bild 17. Radkappe(n), Satz, beschädigt, ersetzen

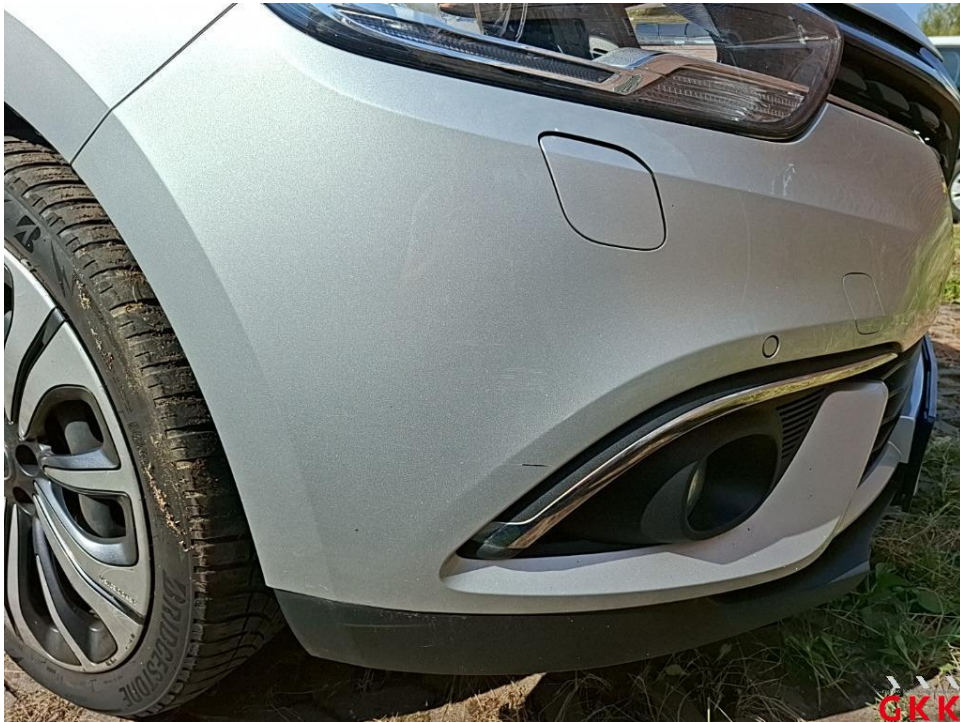
Stoßfänger vorne Verkleidung -lackiert-, verkratzt (Bild 18, Bild 19, Bild 20)

Bild 18. Stoßfänger vorne, Verkleidung -lackiert-, verkratzt, lackieren

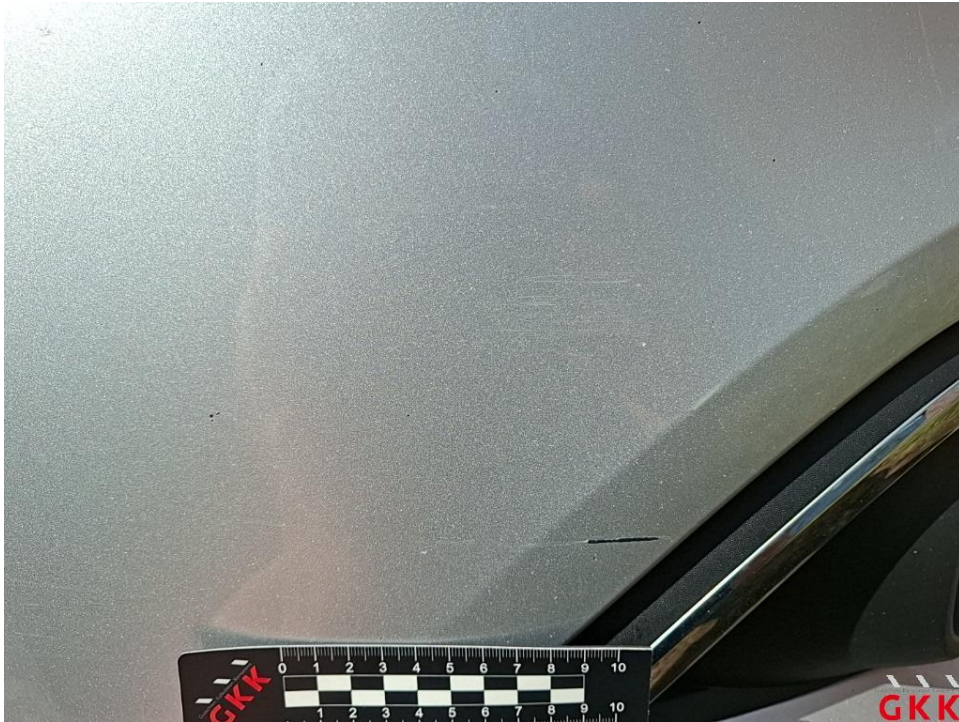
Bild 19. LinksStoßfänger vorne, Verkleidung -lackiert-, verkratzt, lackieren

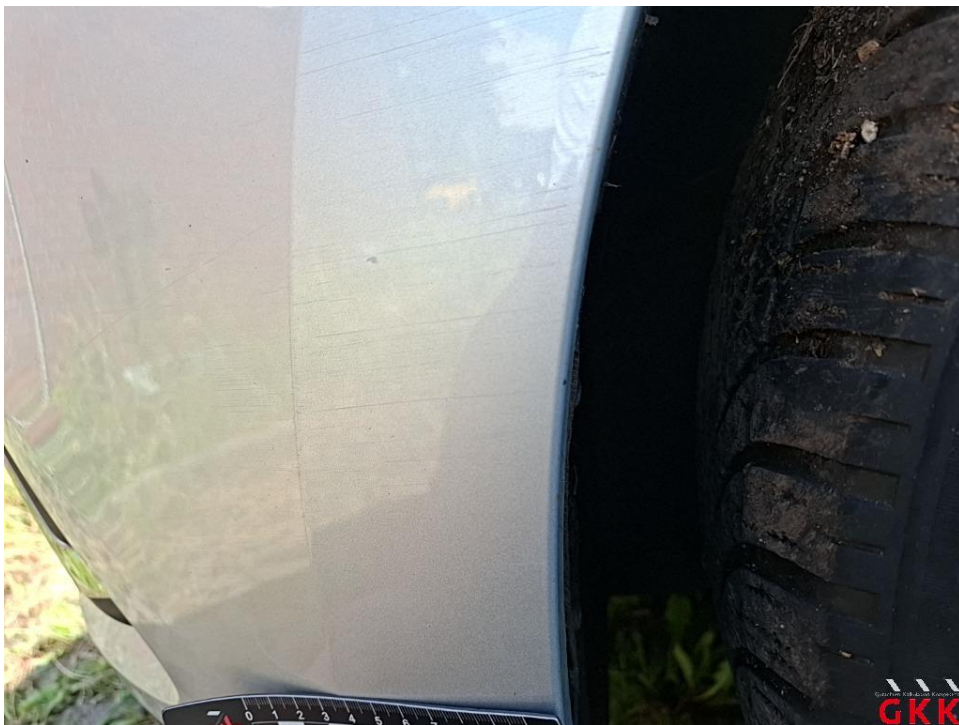
Bild 20. RechtsStoßfänger vorne, Verkleidung -lackiert-, verkratzt, lackieren

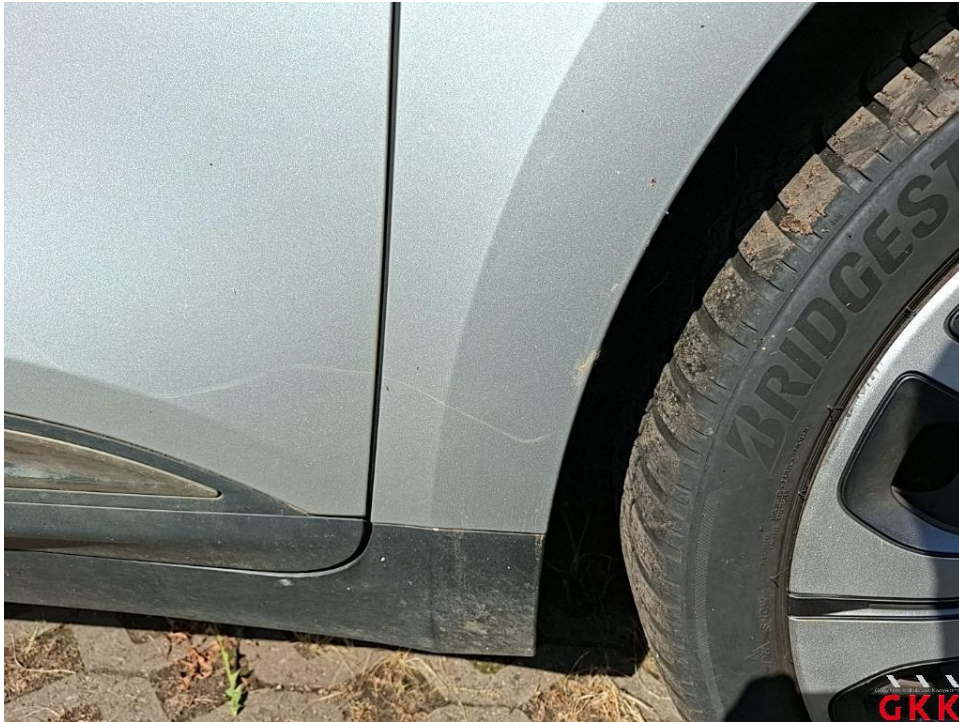
Kotflügel vorne rechts, verkratzt (Bild 21, Bild 22)

Bild 21. Kotflügel vorne rechts, verkratzt, Smartrepair

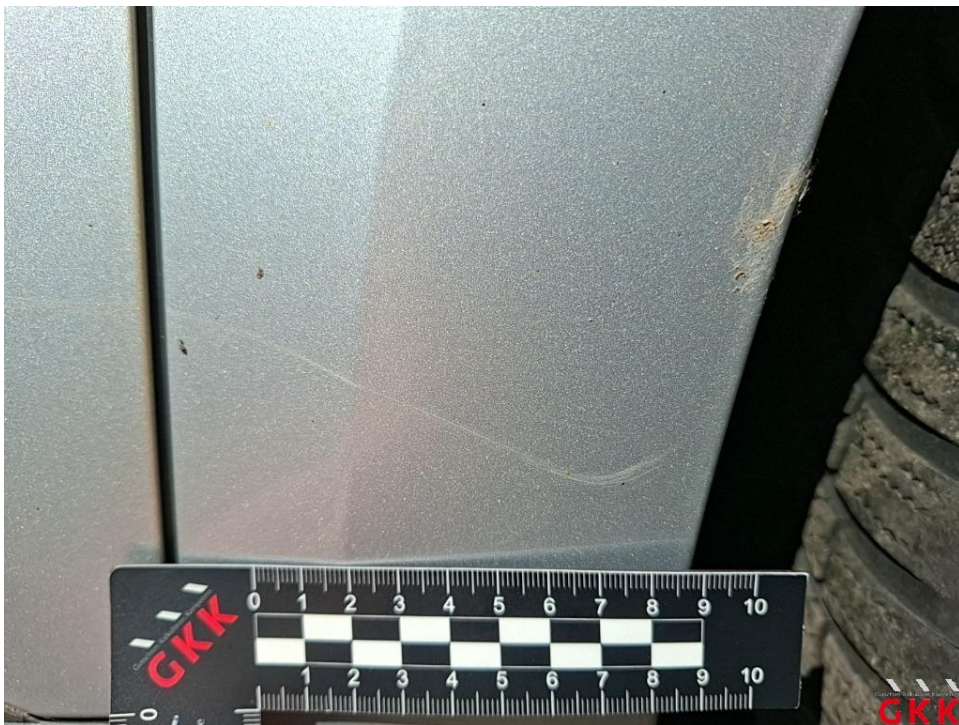
Bild 22. Kotflügel vorne rechts, verkratzt, Smartrepair

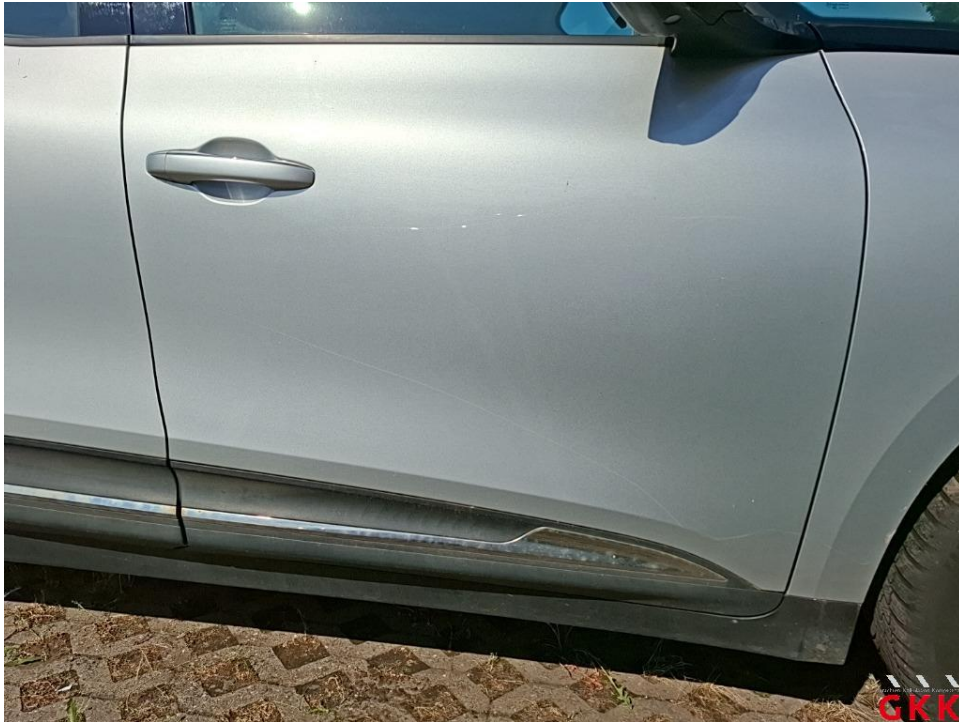
Tür vorne rechts, verkratzt (Bild 23, Bild 24)

Bild 23. Tür vorne rechts, verkratzt, lackieren

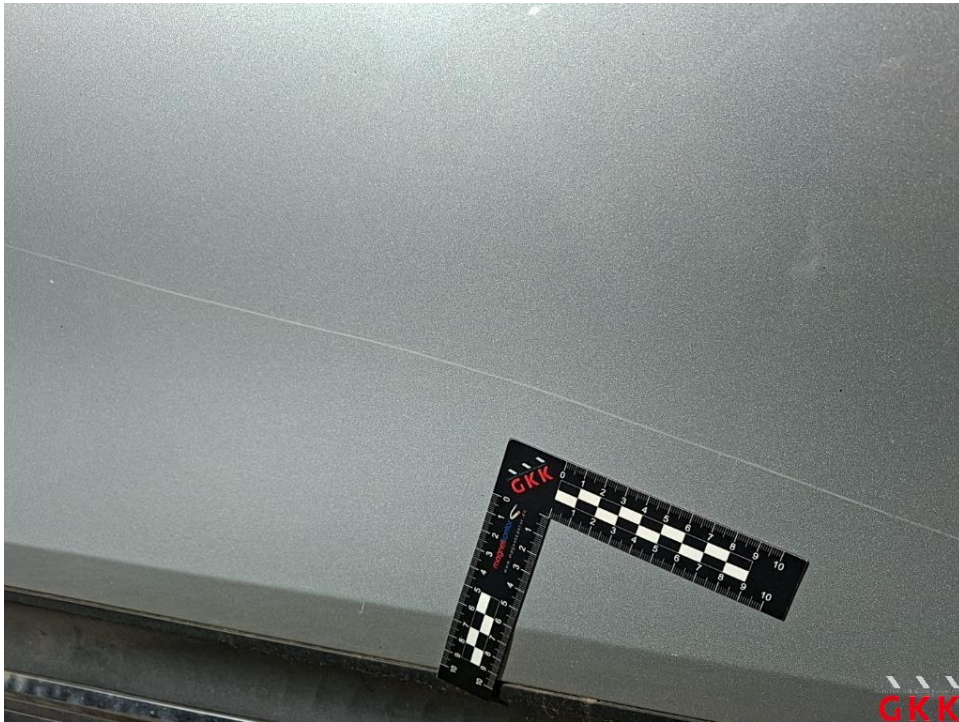
Bild 24. Tür vorne rechts, verkratzt, lackieren

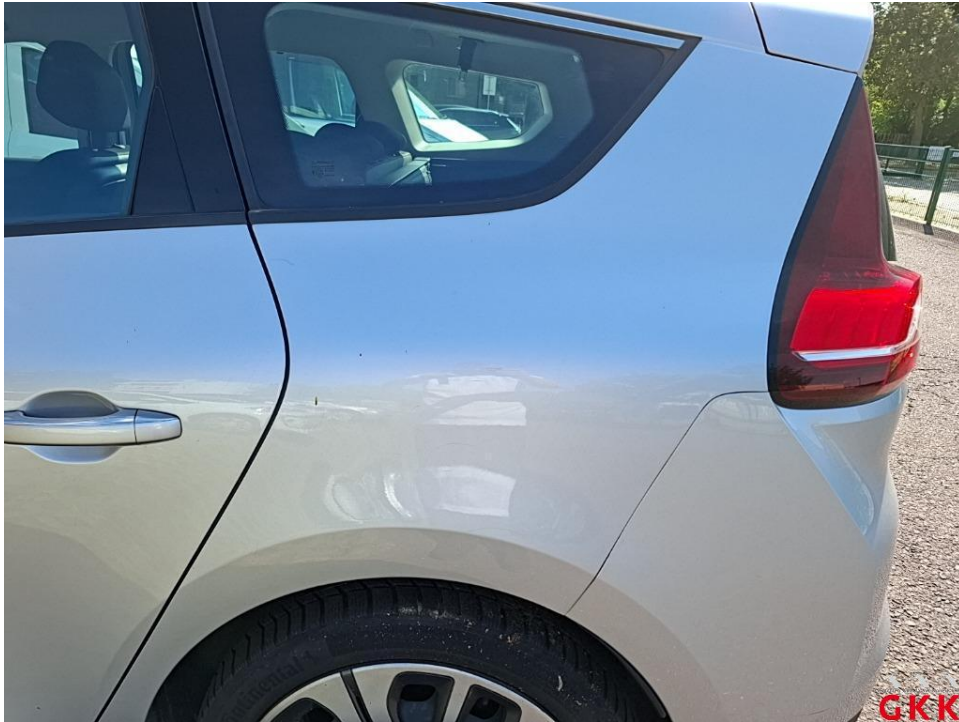
Seitenwand links, verkratzt (Bild 25, Bild 26, Bild 27)

Bild 25. Seitenwand links, verkratzt, lackieren

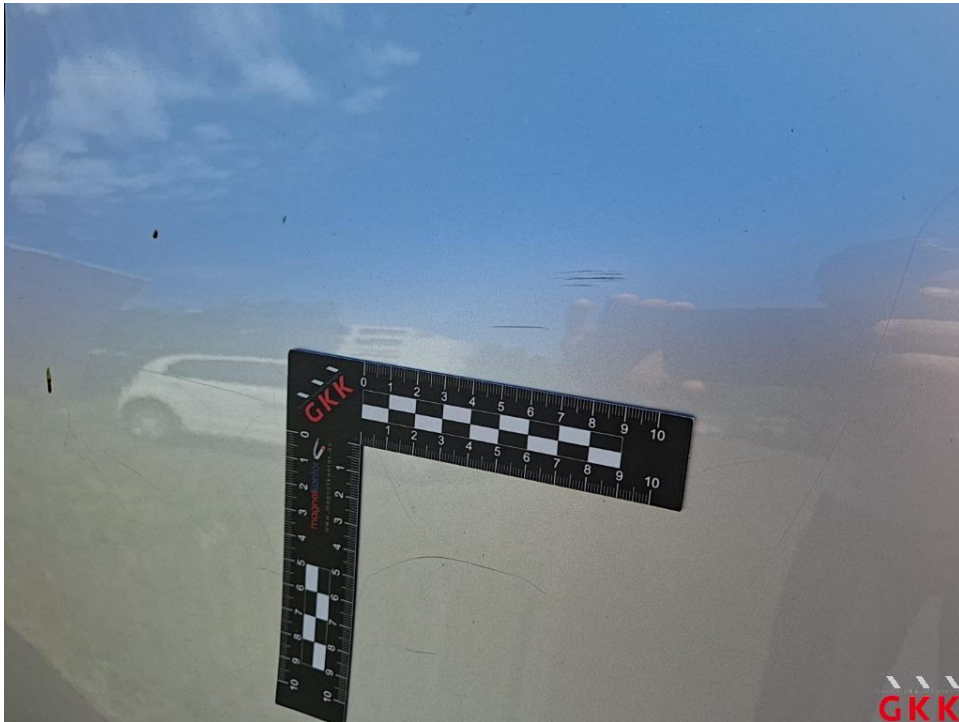
Bild 26. Seitenwand links, verkratzt, lackieren

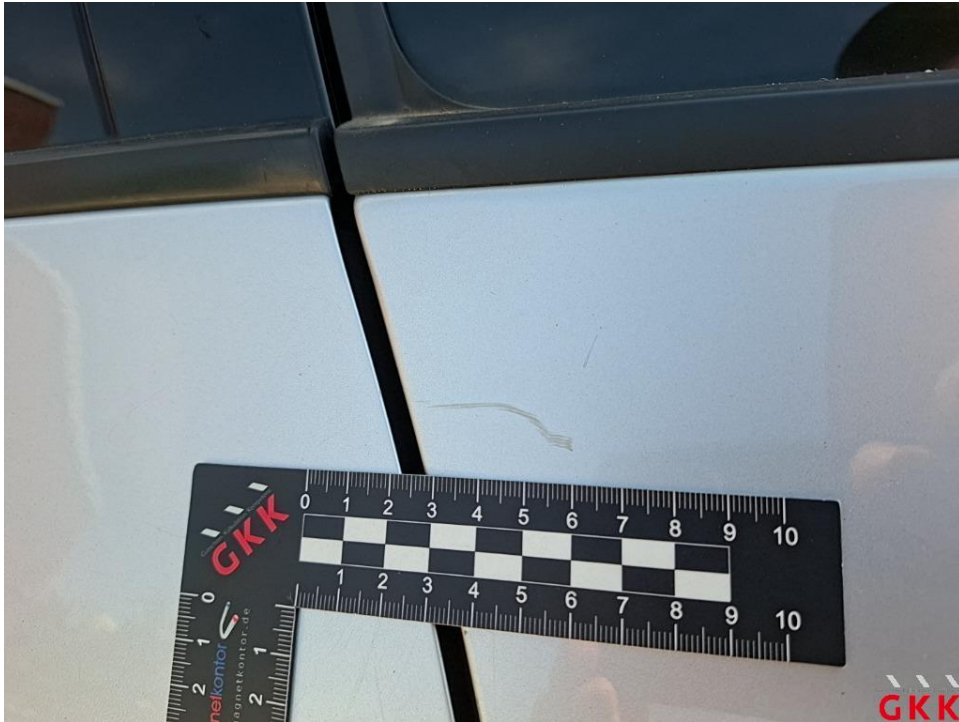
Bild 27. Seitenwand links, verkratzt, lackieren

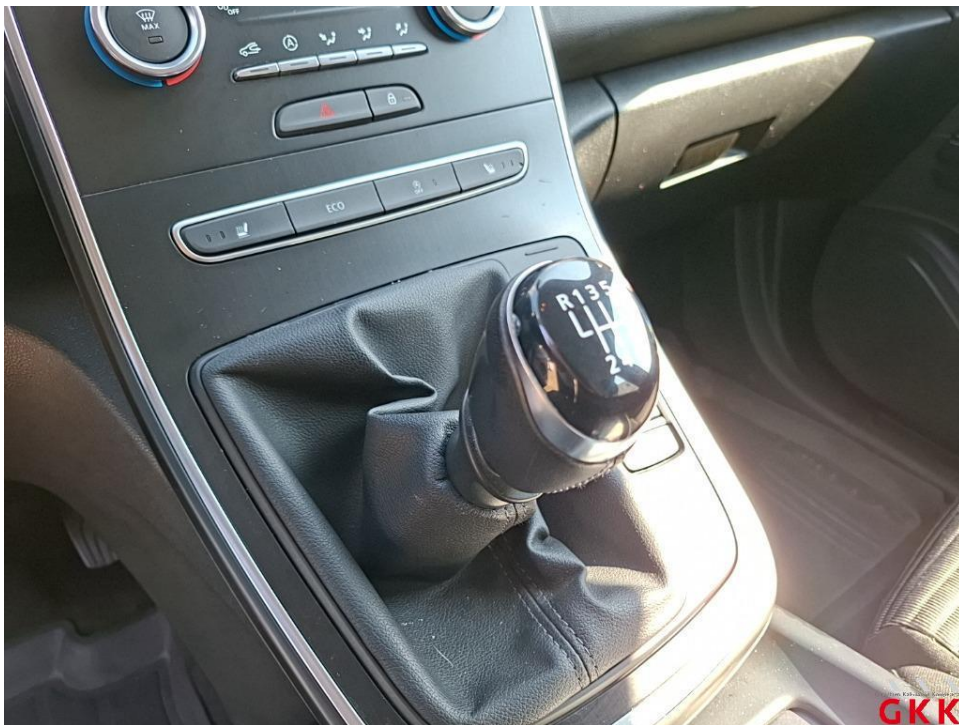
Schalthebel Knauf -Standard-, beschädigt (Bild 28, Bild 29)

Bild 28. Schalthebel, Knauf -Standard-, beschädigt, ersetzen

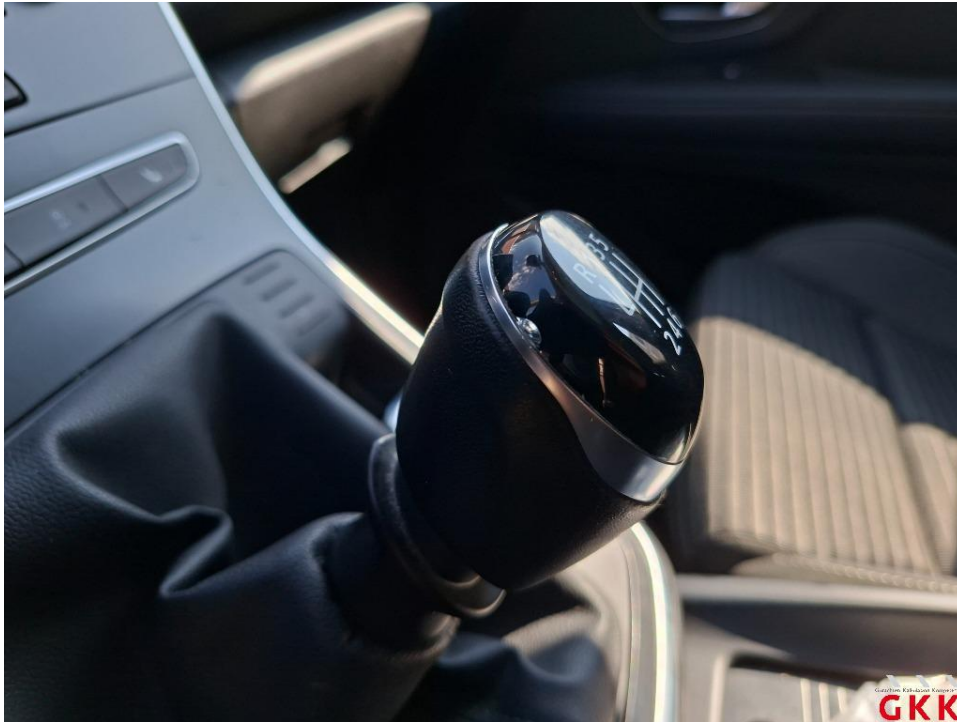
Bild 29. Schalthebel, Knauf -Standard-, beschädigt, ersetzen

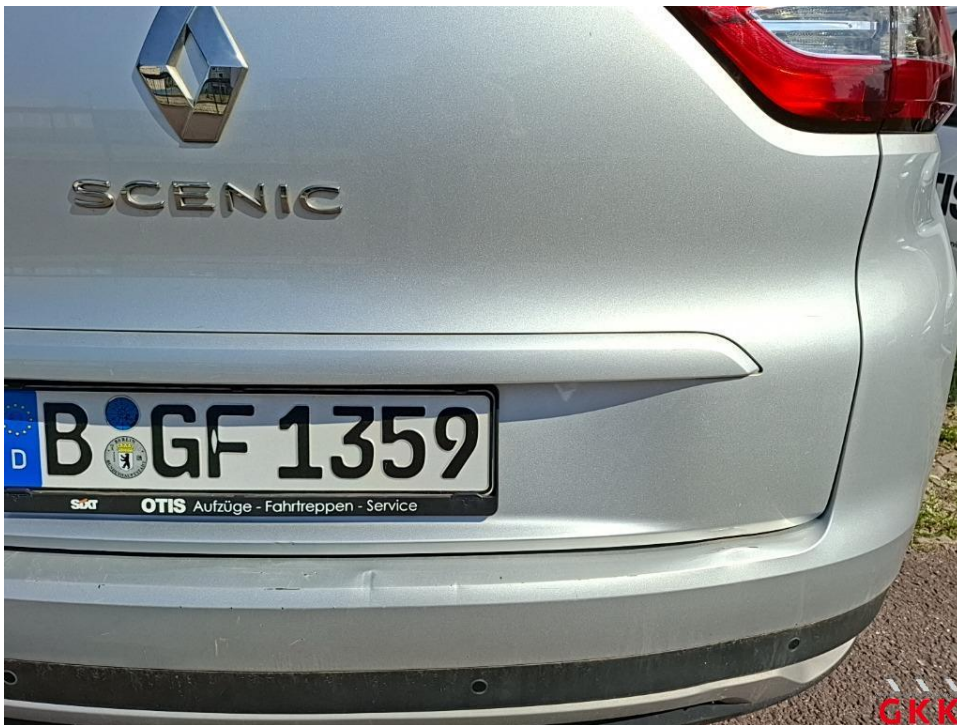
Heckklappe Blende -lackiert-, beschädigt (Bild 30, Bild 31, Bild 32)

Bild 30. Heckklappe, Blende -lackiert-, beschädigt, ersetzen

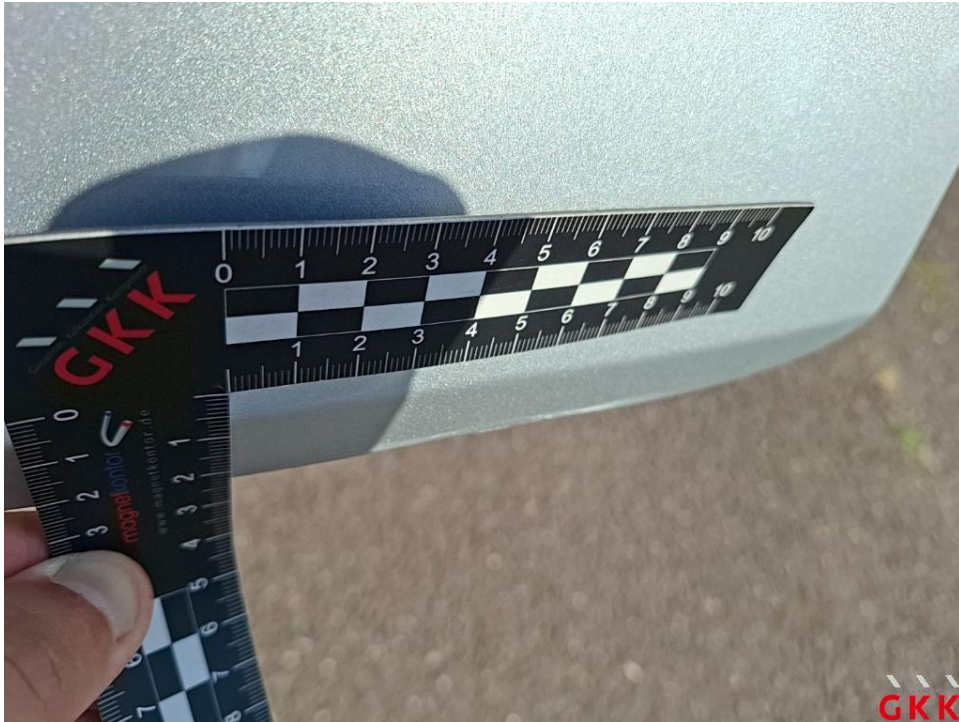
Bild 31. Heckklappe, Blende -lackiert-, beschädigt, ersetzen

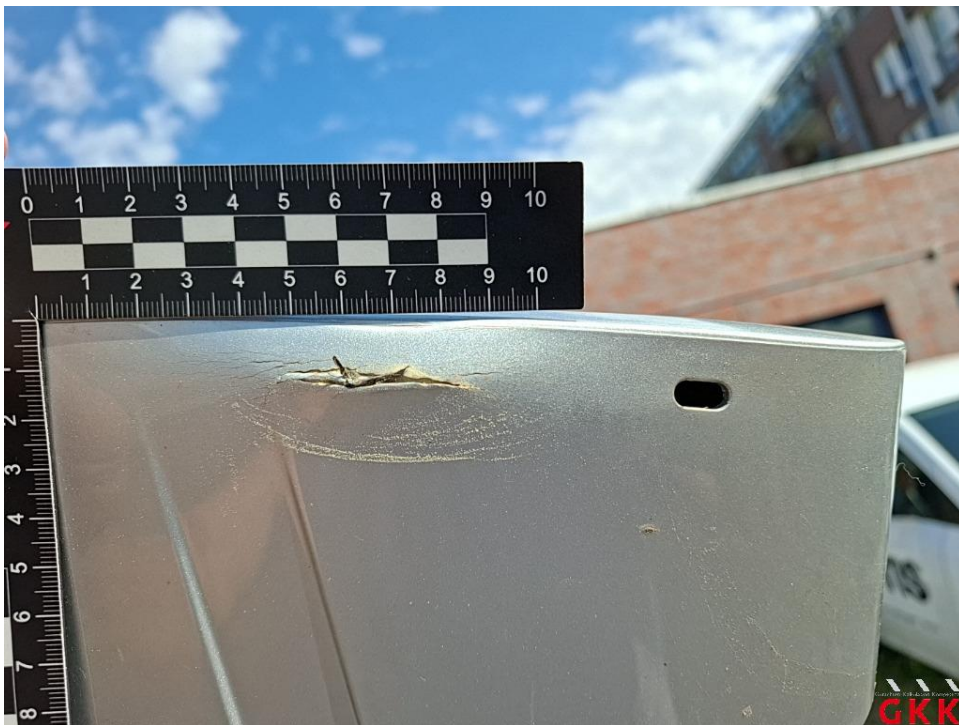
Bild 32. Heckklappe, Blende -lackiert-, beschädigt, ersetzen

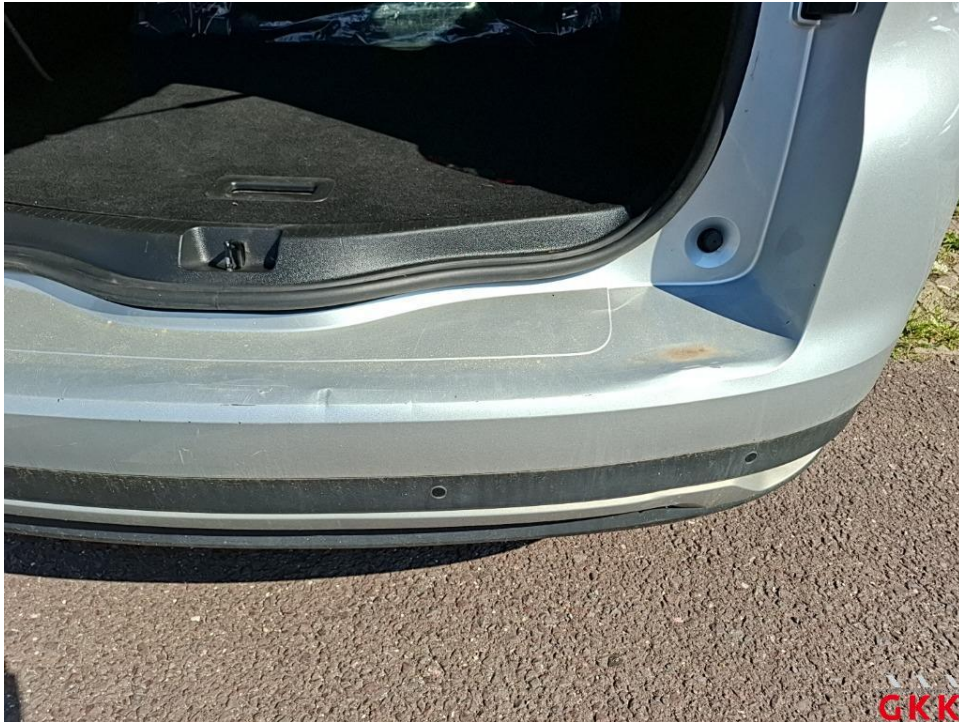
Stoßfänger hinten Verkleidung oberhalb -lackiert-, beschädigt (Bild 33, Bild 34, Bild 35)

Bild 33. Stoßfänger hinten, Verkleidung oberhalb -lackiert-, beschädigt, ersetzen

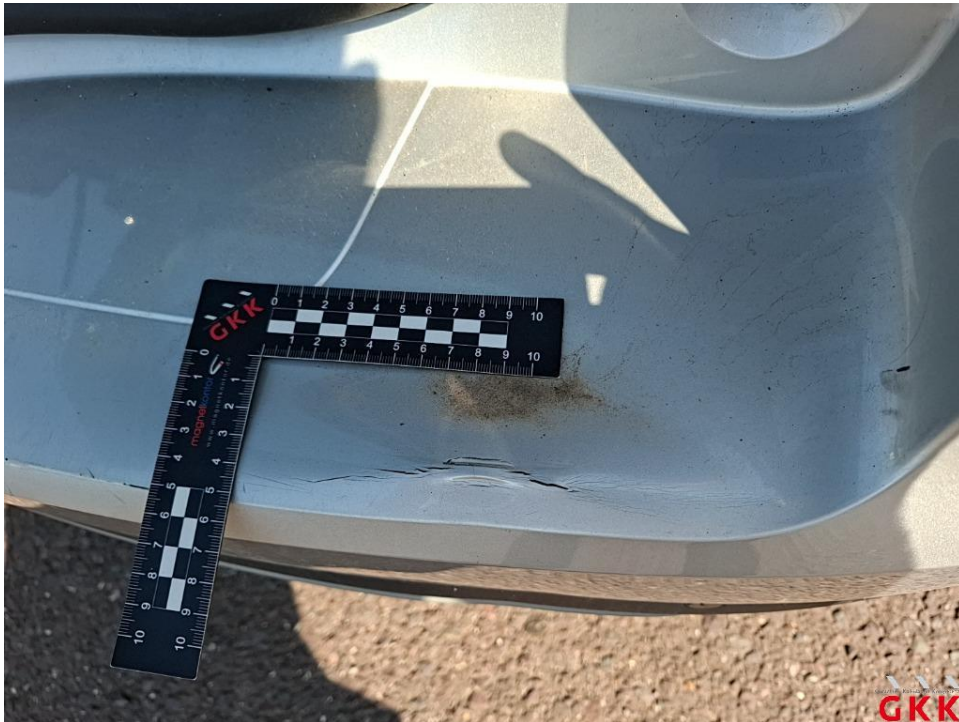
Bild 34. Stoßfänger hinten, Verkleidung oberhalb -lackiert-, beschädigt, ersetzen

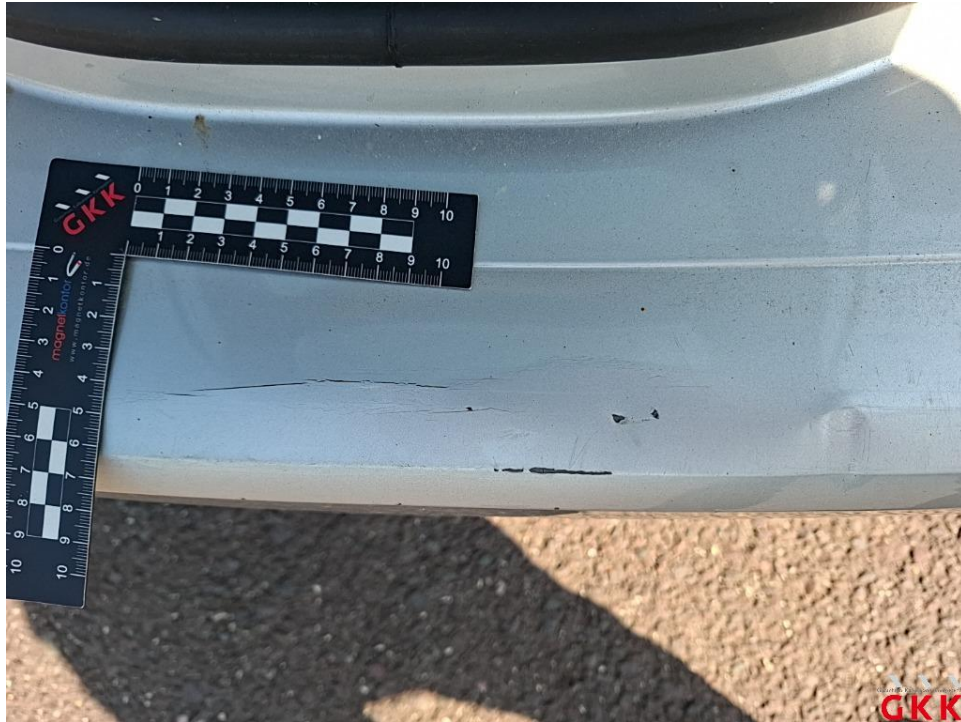
Bild 35. Stoßfänger hinten, Verkleidung oberhalb -lackiert-, beschädigt, ersetzen

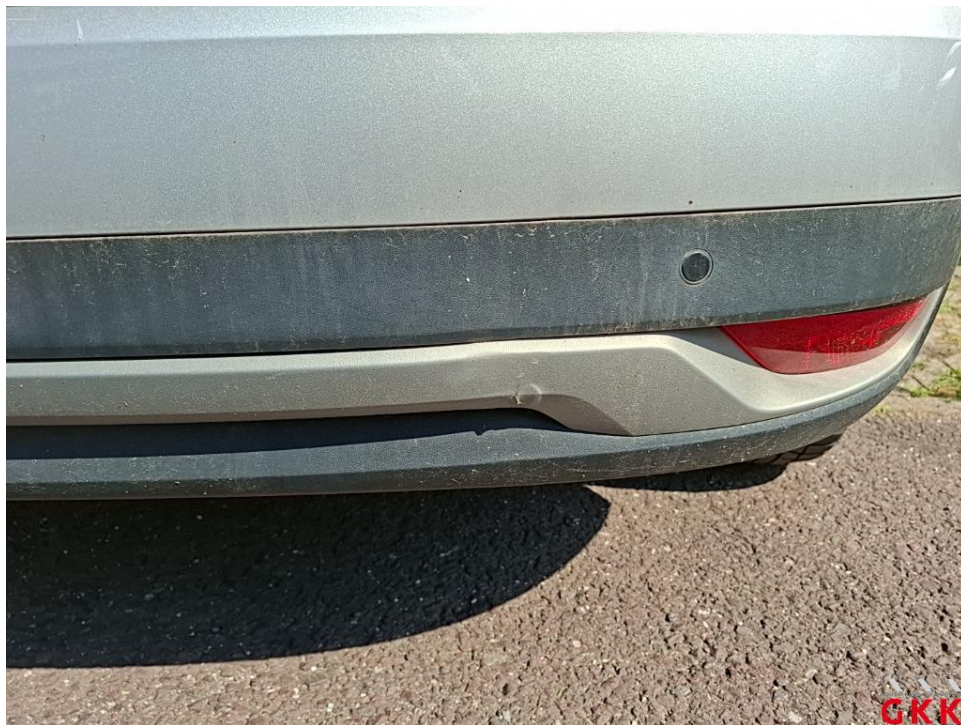
Stoßfänger hinten Verkleidung unterhalb -unlackiert-, beschädigt (Bild 36, Bild 37)

Bild 36. Stoßfänger hinten, Verkleidung unterhalb -unlackiert-, beschädigt, ersetzen

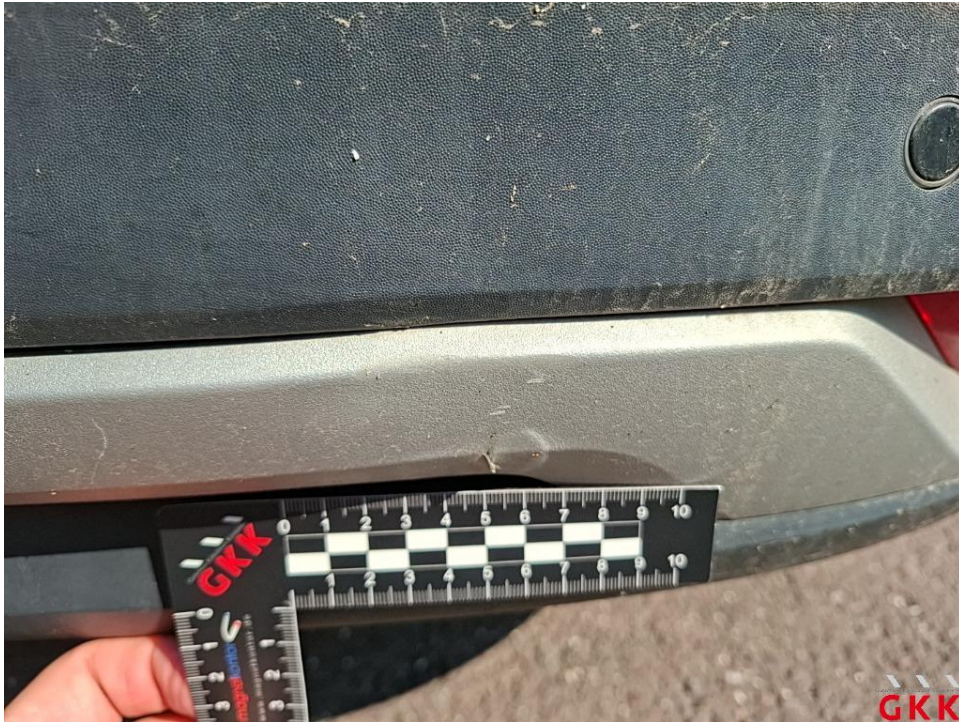
Bild 37. Stoßfänger hinten, Verkleidung unterhalb -unlackiert-, beschädigt, ersetzen

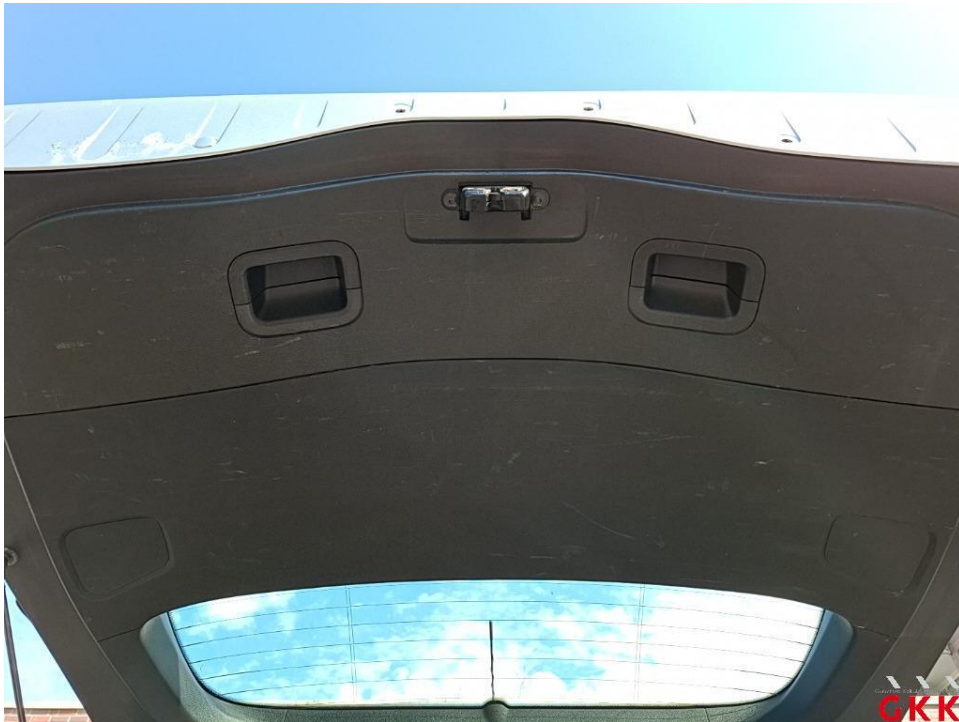
Heckklappe Innenverkleidung, verkratzt (Bild 38, Bild 39, Bild 40)

Bild 38. Heckklappe, Innenverkleidung, verkratzt, ersetzen

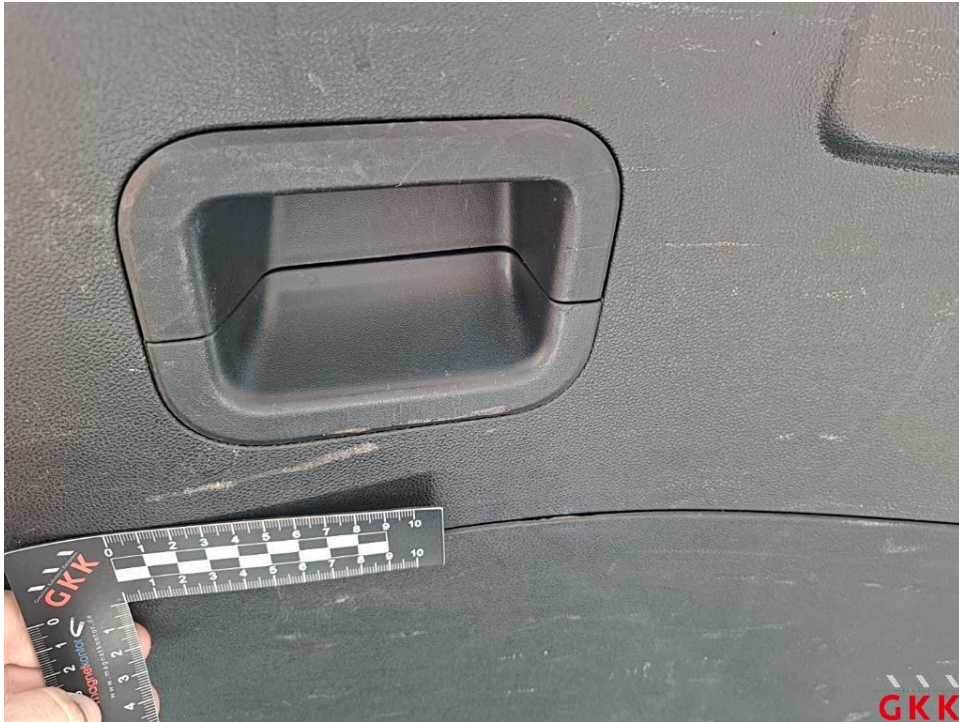
Bild 39. Heckklappe, Innenverkleidung, verkratzt, ersetzen

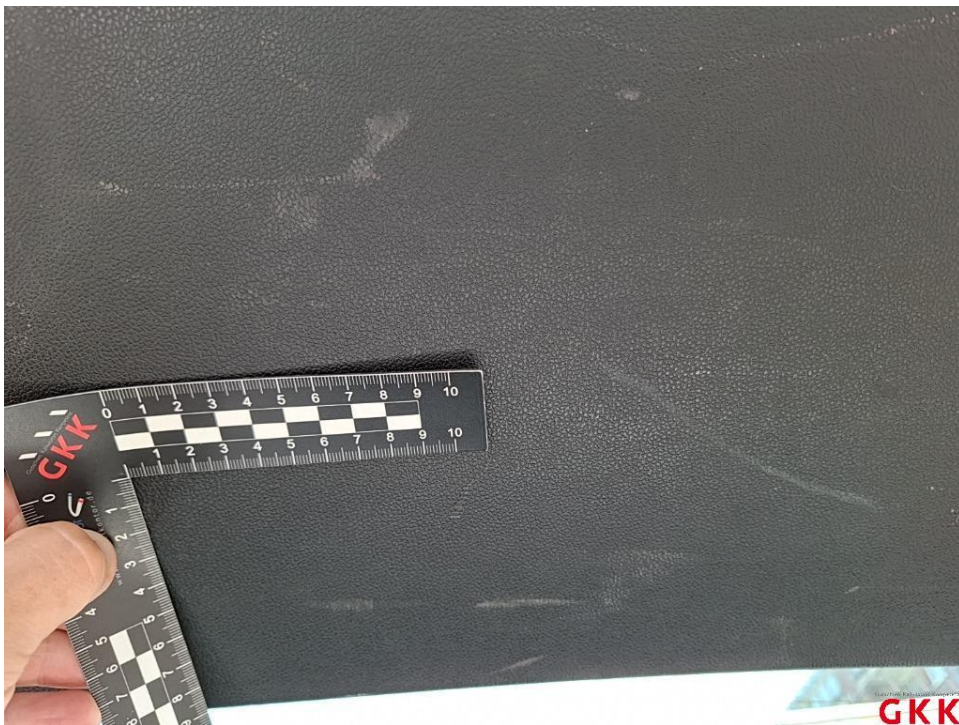
Bild 40. Heckklappe, Innenverkleidung, verkratzt, ersetzen

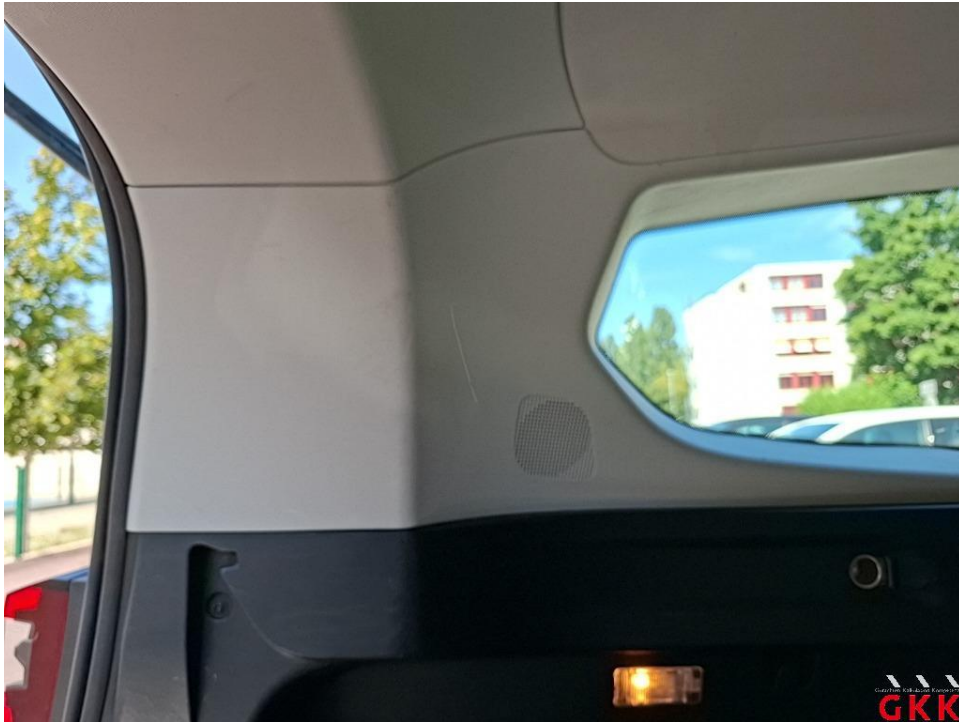
D- Säule links Innenverkleidung, verkratzt (Bild 41, Bild 42)

Bild 41. D- Säule links, Innenverkleidung, verkratzt, ersetzen

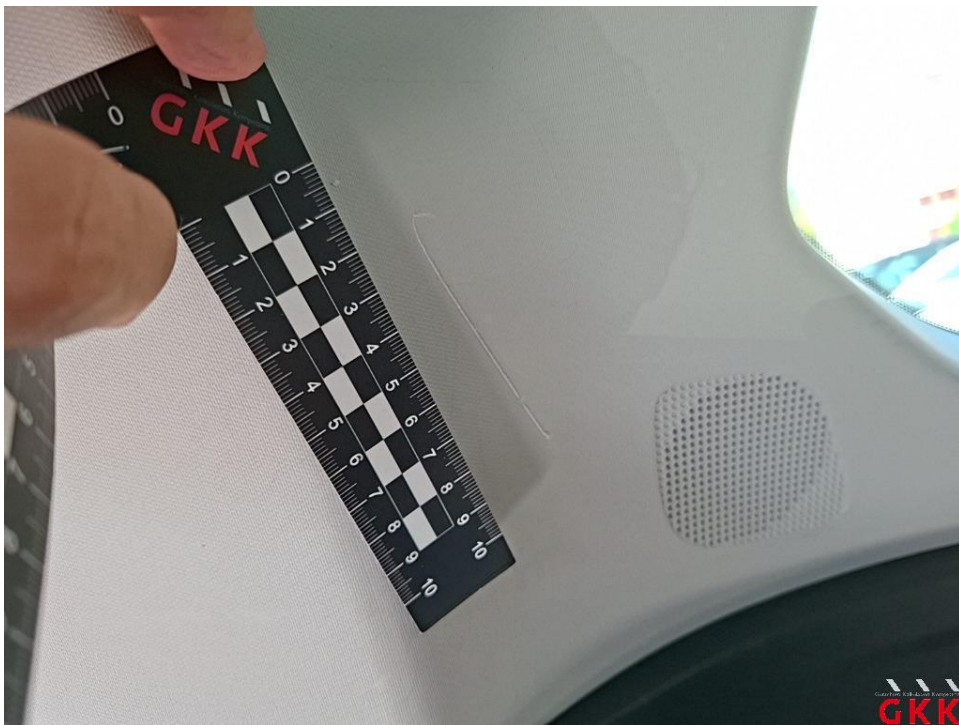
Bild 42. D- Säule links, Innenverkleidung, verkratzt, ersetzen

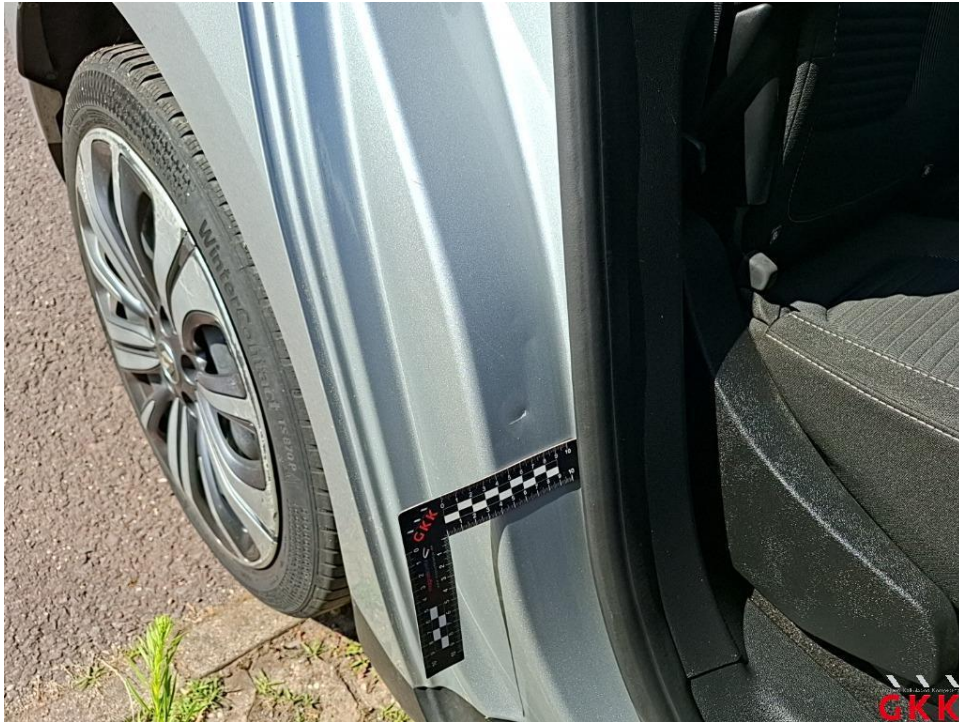
Tür hinten rechts Einstieg, beschädigt (Bild 43, Bild 44, Bild 45)

Bild 43. Tür hinten rechts, Einstieg, beschädigt, instand setzen - lackieren

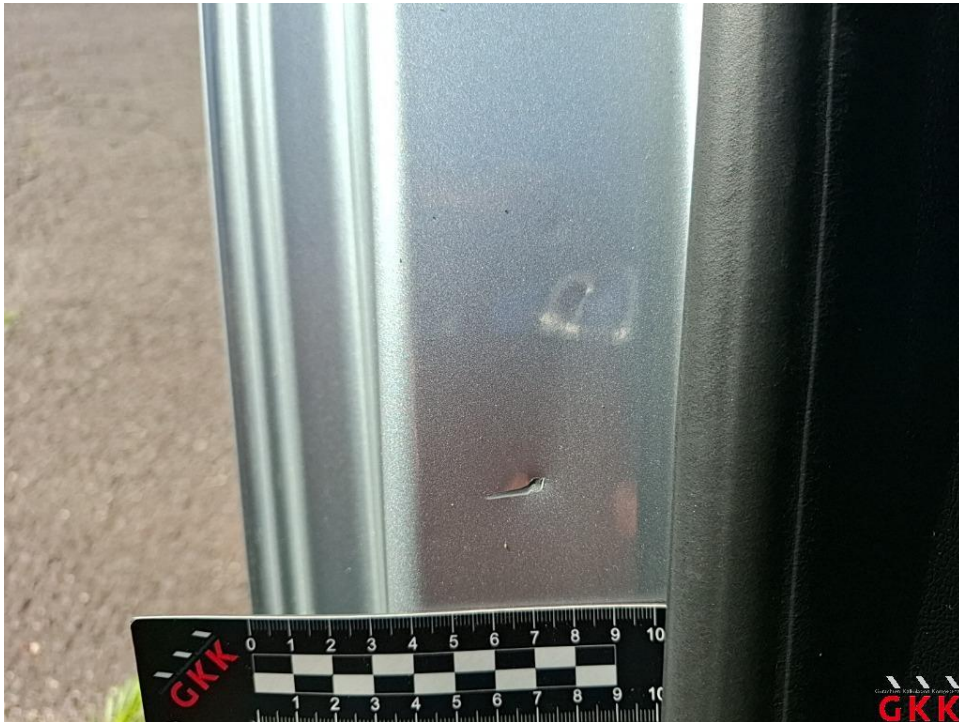
Bild 44. Tür hinten rechts, Einstieg, beschädigt, instand setzen - lackieren
