**Fahrzeug:** RENAULT Grand Scénic BLUE dCi 120 Business Edition Kompaktvan5-türig 1750 ccm 120 PS / 88 KW Diesel 6-Gang Manuell

| Amtliches Kennzeichen: | B -GF 1359 | Fahrgestell-Nummer: | VF1RFA00966481589 |

## Zustandsbericht

| Besichtigungsort | 39108 Magdeburg, Liebknechtstr. 51 |

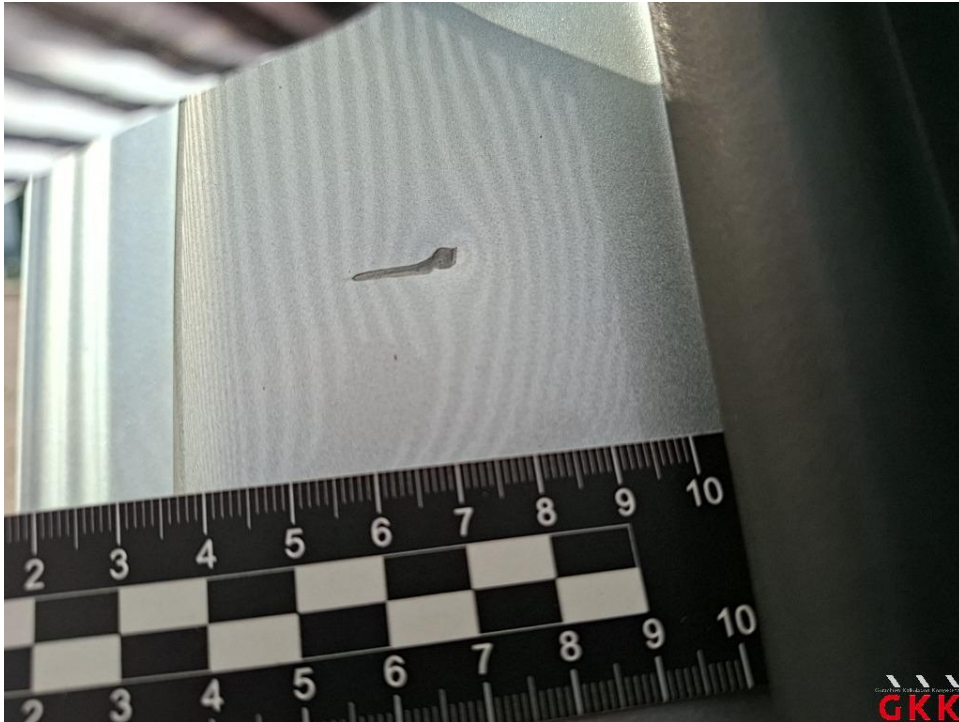
Tür hinten rechts Einstieg, beschädigt (Bild 43, Bild 44, Bild 45)

Bild 45. Tür hinten rechts, Einstieg, beschädigt, instand setzen - lackieren

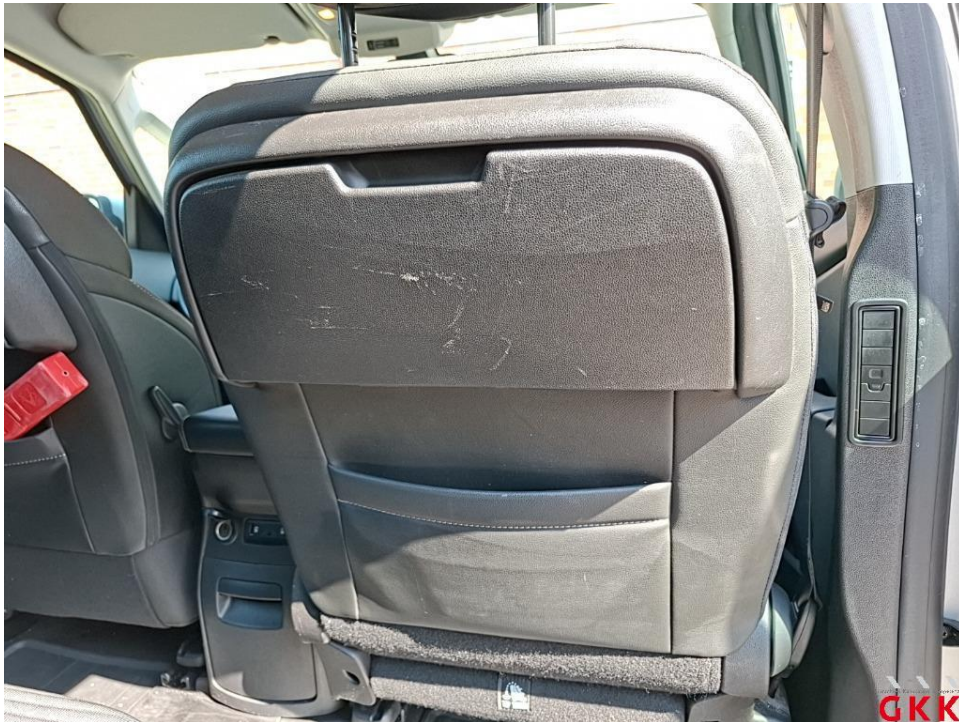
Sitz vorne rechts Verkleidung, verkratzt (Bild 46, Bild 47)

Bild 46. Sitz vorne rechts, Verkleidung, verkratzt, ersetzen

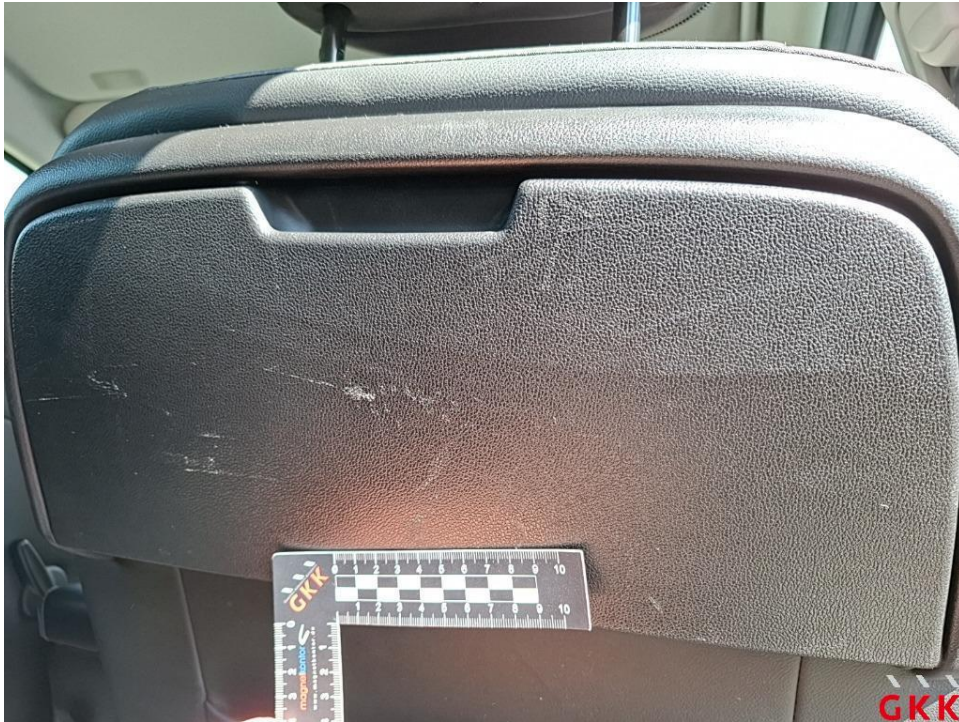
Bild 47. Sitz vorne rechts, Verkleidung, verkratzt, ersetzen
