## Zustandsbericht

| Berichtsnummer : | 0000000933094-DE968 | | |

#### Kia Sportage (NQ5)(2021->) Plug-in Hybrid 4WD

| Fahrzeug-Ident.-Nr.: | U5YPV81HDPL064063 | Laufleistung abgelesen: | 32229 km |

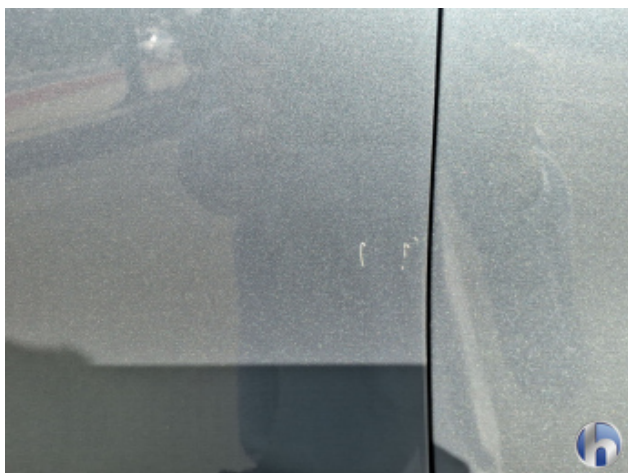
| 1. | Tür Vorne - Links | Kratzer | Smart Repair |

1. Tür Vorne - Links  
**Kratzer - Smart Repair**

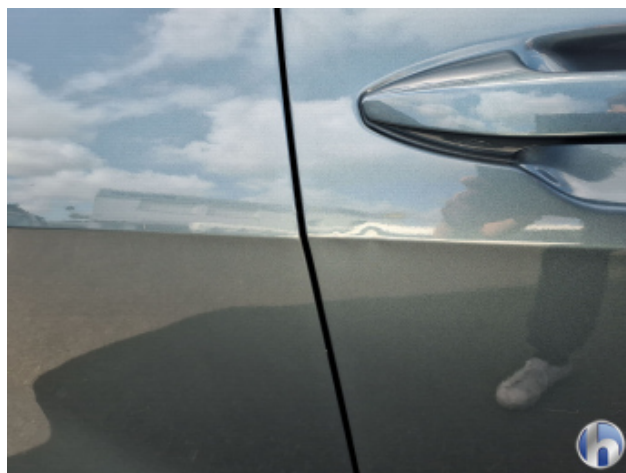
| 2. | Tür Vorne - Rechts | Verdellt | Sanft Instandsetzen |

2. Tür Vorne - Rechts  
**Verdellt - Sanft Instandsetzen**

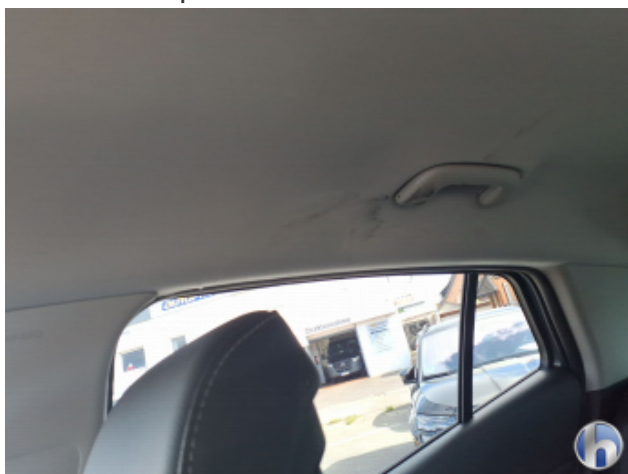
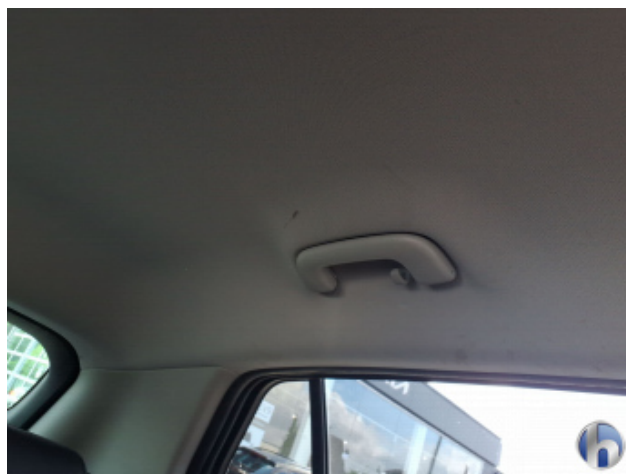
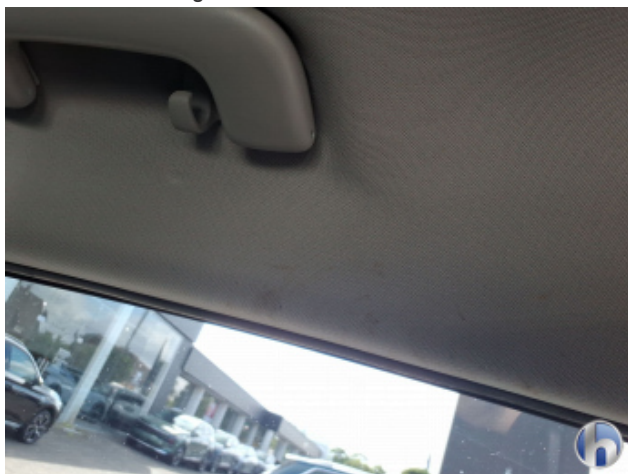
| 3. | Dachhimmel | Verschmutzt | Reinigen |

3. Dachhimmel  
**Verschmutzt - Reinigen**
