# UNABHÄNGIGES BATTERIE ZERTIFIKAT

MARKE: Opel  
MODELL: Corsa-e 50 kWh

## Verkaufsbericht

**Fahrzeugident.-Nr.** VXKUHZKXZN4405150

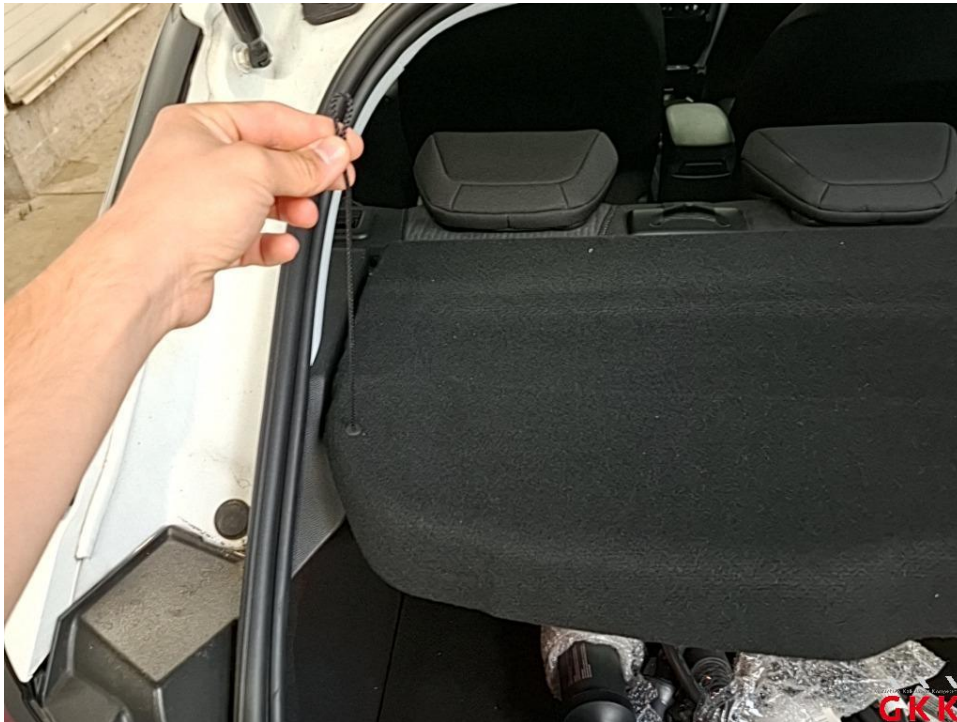
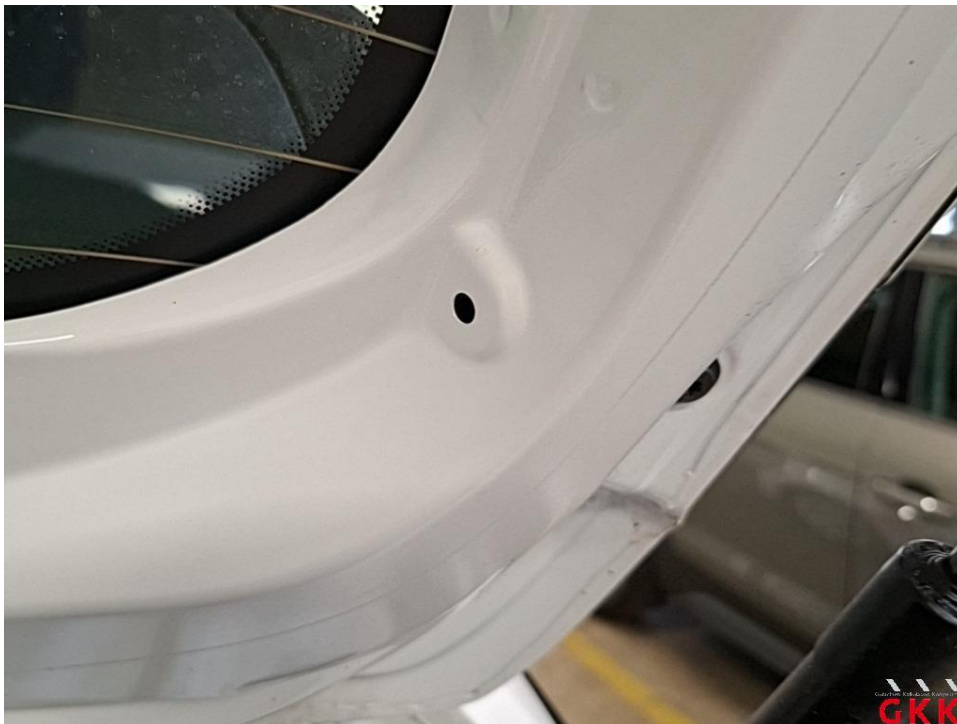
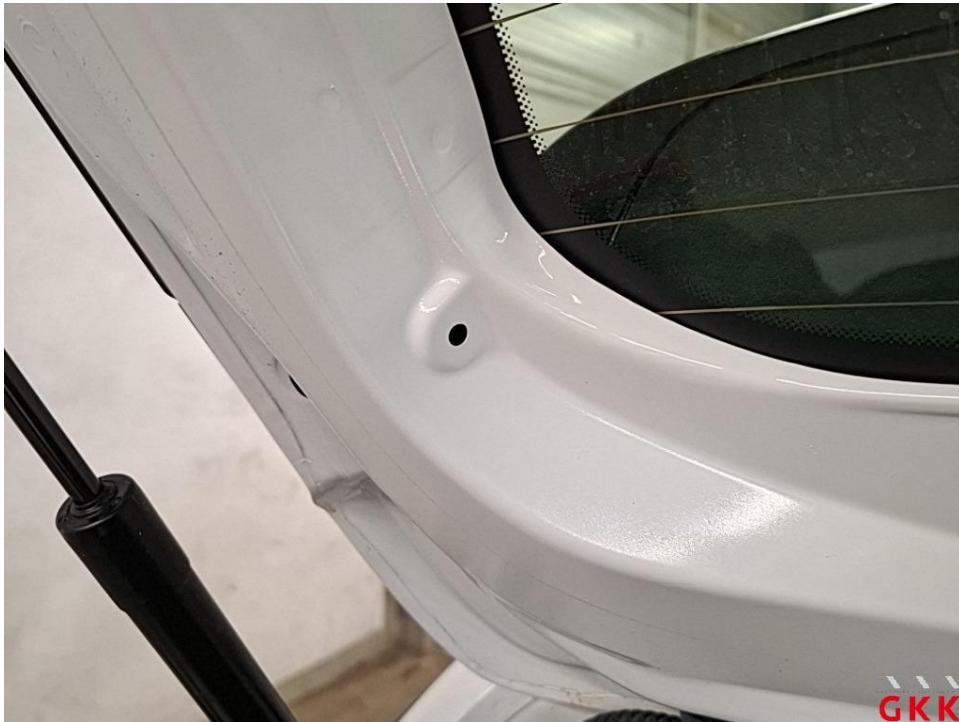
| Seite links (Angaben ohne MwSt.) | Reparaturkosten | MW |
|---|---|---|
| Laderaum Abdeckung -Halteseil-, fehlt, ersetzen (Bild 15, Bild 16, Bild 17) | 23,83 € | 23,83 € |

Bild 15 Laderaum, Abdeckung -Halteseil-, fehlt, ersetzen

Bild 16 Laderaum, Abdeckung -Halteseil-, fehlt, ersetzen

Bild 17 Laderaum, Abdeckung -Halteseil-, fehlt, ersetzen

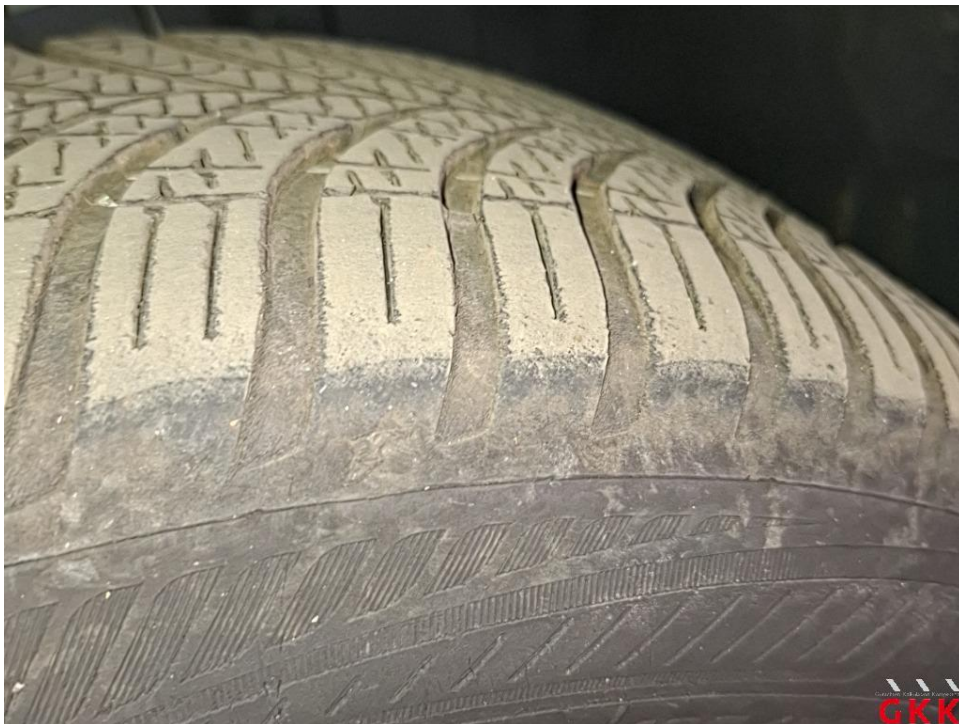
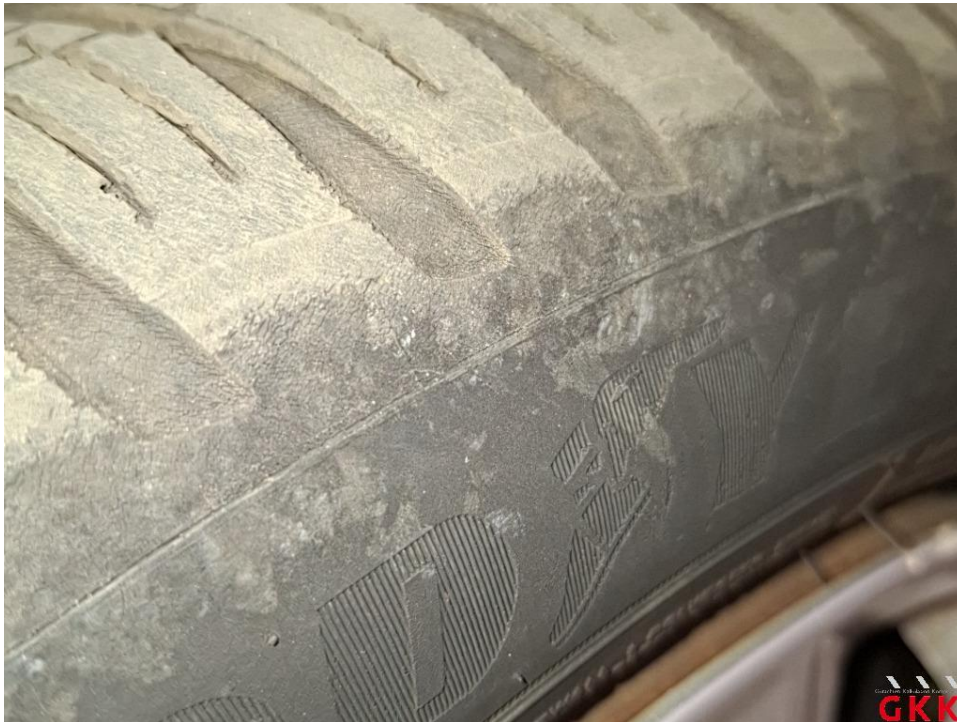
| Seite links (Angaben ohne MwSt.) | Reparaturkosten | MW |
|---|---|---|
| Reifen vorn links und rechts, einseitig abgefahren und Untermaß, ersetzen (Bild 18, Bild 19) | 337,12 € | 337,12 € |

Bild 18 Reifen, vorn links und rechts, einseitig abgefahren und Untermaß, ersetzen

Bild 19 Reifen, vorn links und rechts, einseitig abgefahren und Untermaß, ersetzen

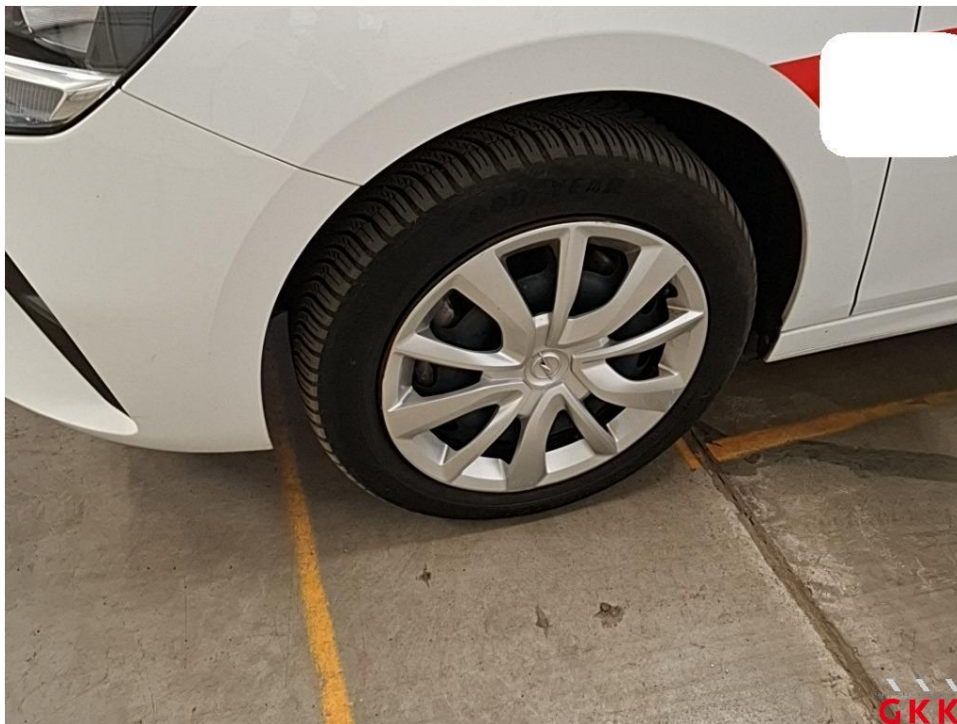
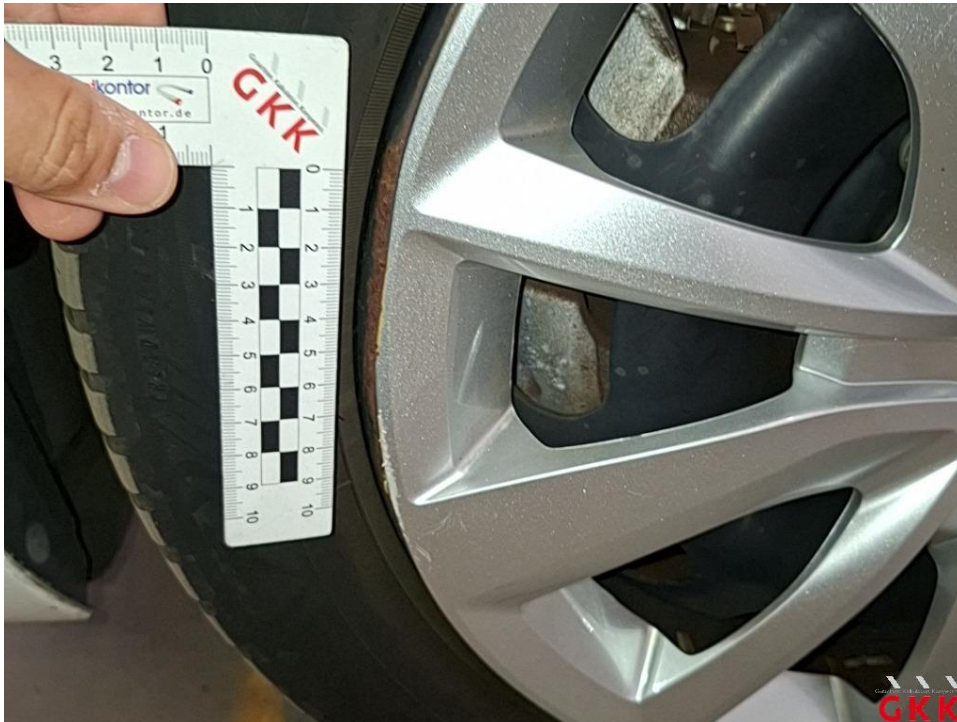
| Seite links (Angaben ohne MwSt.) | Reparaturkosten | MW |
|---|---|---|
| Radkappe(n) vorne links, beschädigt, ersetzen (Bild 20, Bild 21) | 21,82 € | 16,36 € |

Bild 20 Radkappe(n), vorne links, beschädigt, ersetzen

Bild 21 Radkappe(n), vorne links, beschädigt, ersetzen

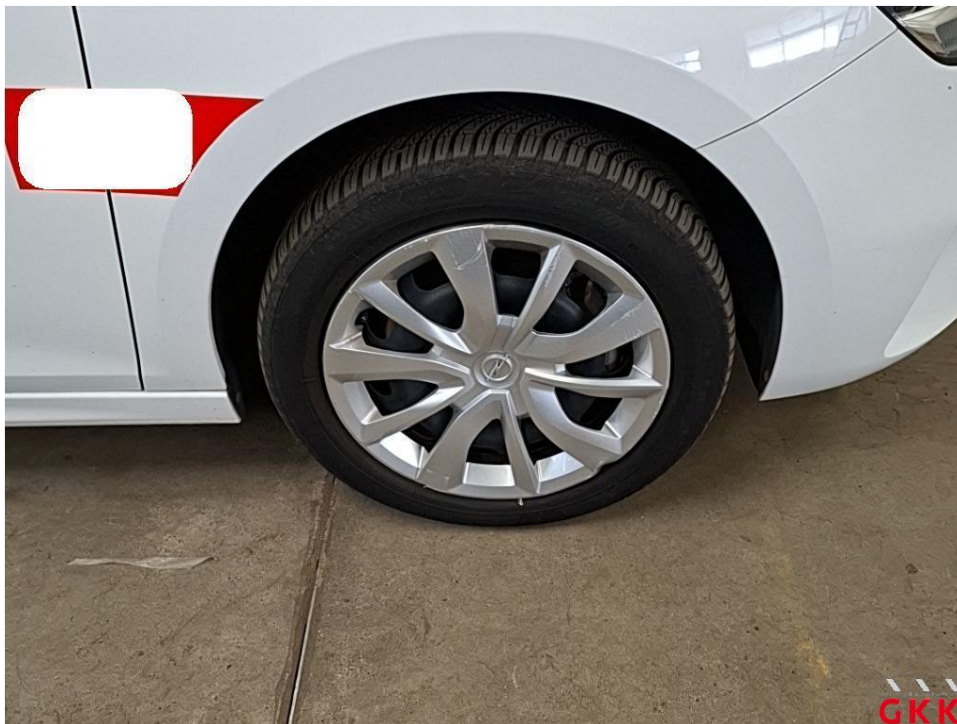
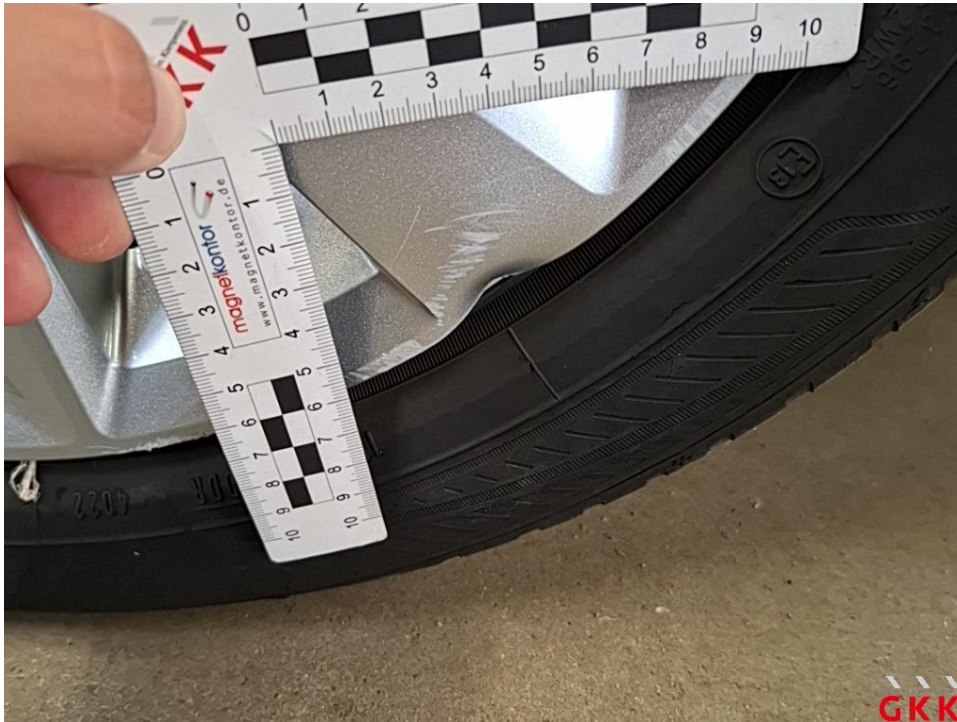
| Seite links (Angaben ohne MwSt.) | Reparaturkosten | MW |
|---|---|---|
| Radkappe(n) vorne rechts, beschädigt, ersetzen (Bild 22, Bild 23) | 21,82 € | 16,36 € |

Bild 22 Radkappe(n), vorne rechts, beschädigt, ersetzen

Bild 23 Radkappe(n), vorne rechts, beschädigt, ersetzen

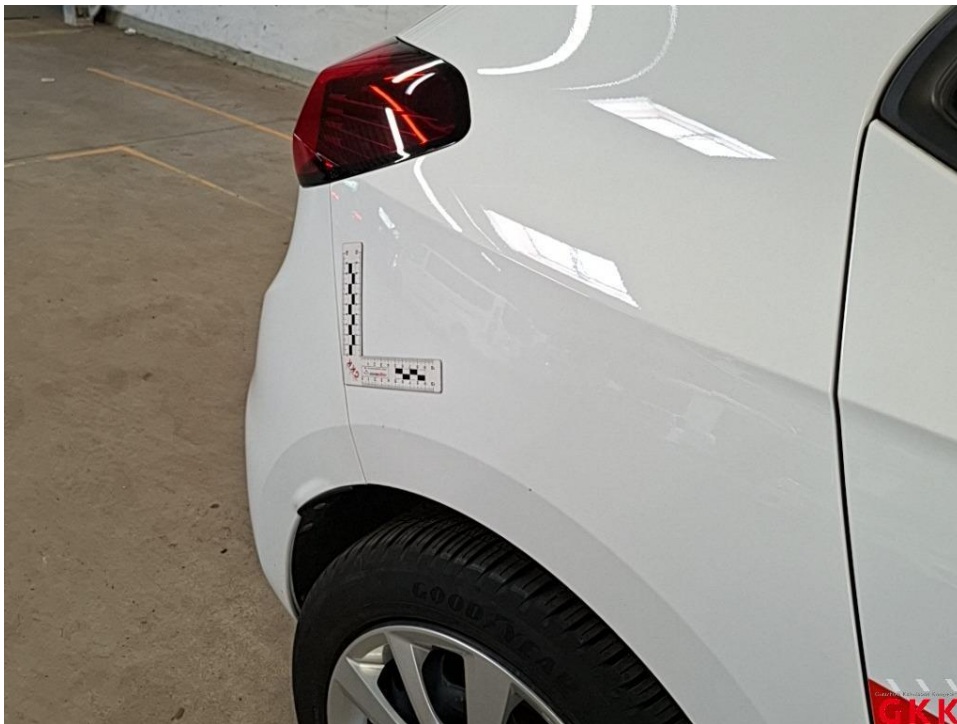
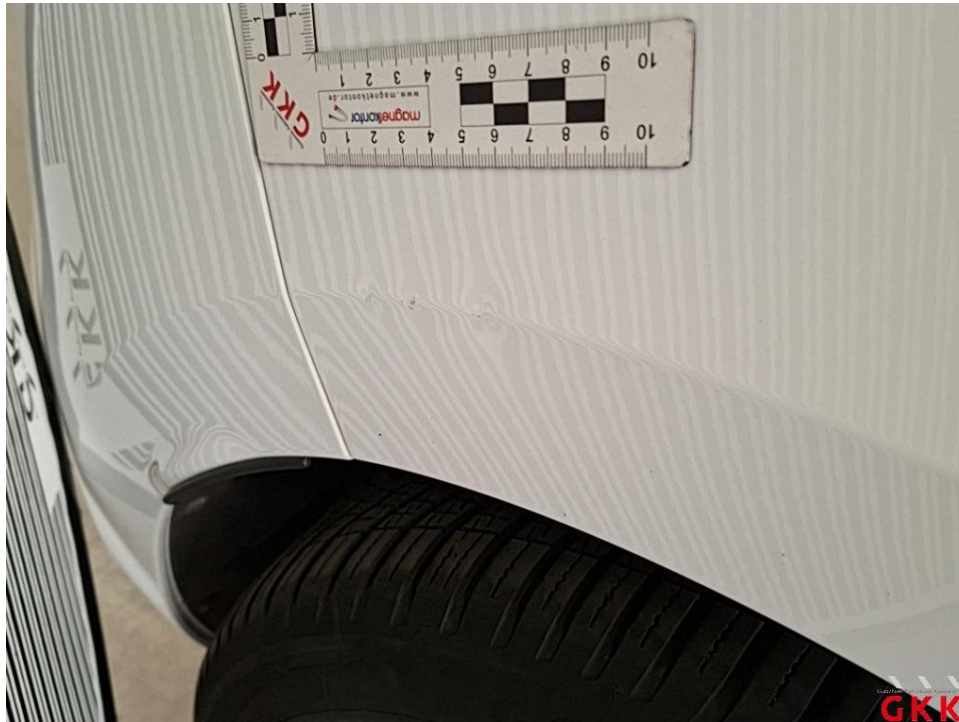
| Seite links (Angaben ohne MwSt.) | Reparaturkosten | MW |
|---|---|---|
| Seitenwand rechts, beschädigt, instand setzen - lackieren (Bild 24, Bild 25) | 1063,85 € | 837,77 € |

Bild 24 Seitenwand rechts, beschädigt, instand setzen - lackieren

Bild 25      Seitenwand rechts, beschädigt, instand setzen - lackieren

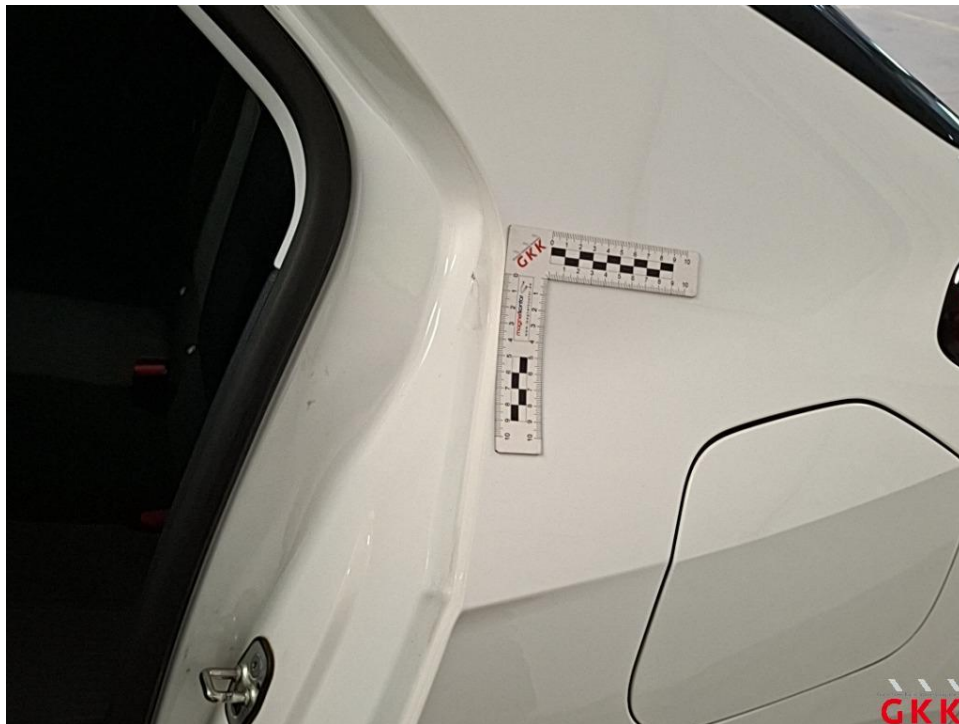
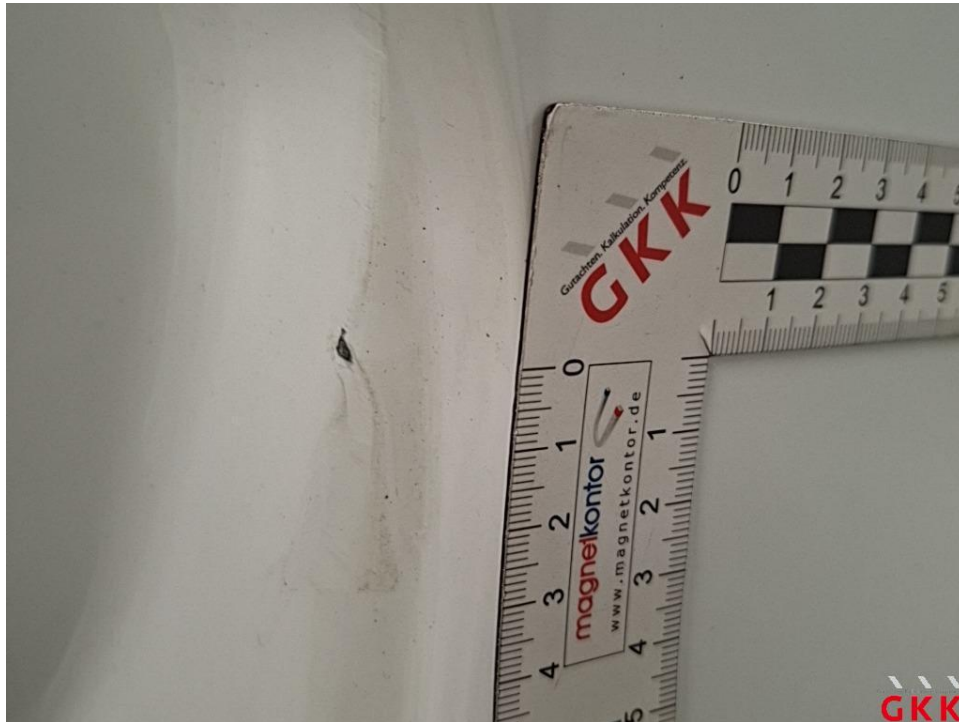
| Seite links (Angaben ohne MwSt.) | Reparaturkosten | MW |
|---|---|---|
| C- Säule links, verkratzt, Smartrepair (Bild 26, Bild 27) | 50,00 € | 50,00 € |

Bild 26      C- Säule links, verkratzt, Smartrepair

Bild 27 C- Säule links, verkratzt, Smartrepair
