VSSZZZKNZNW012405

## Zustandsbericht

Besichtigungsdatum: 09.06.2026  
**Protokollnummer: 46336551**  
Erstellt durch: Markus Böttcher  
Besichtigt durch: Baumgartner

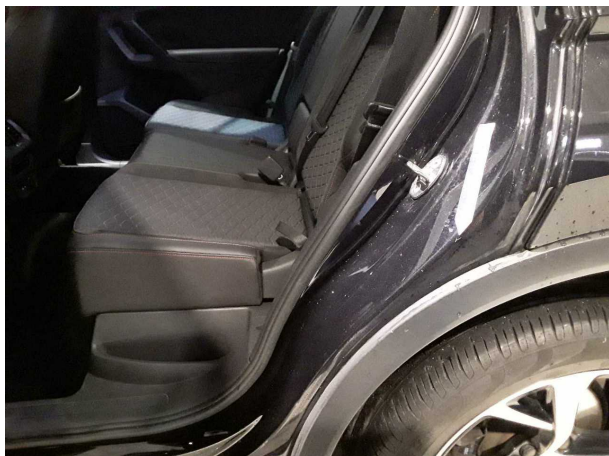
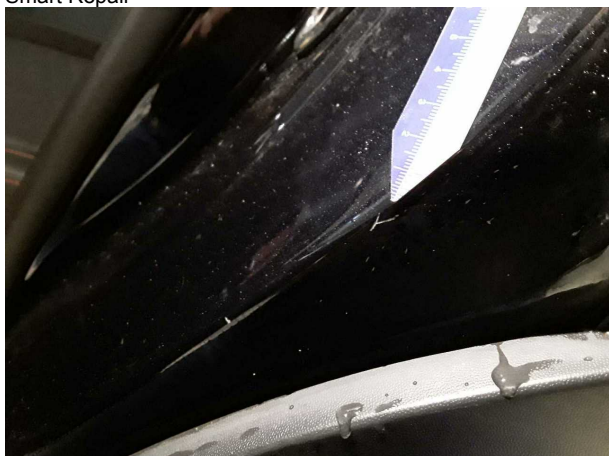
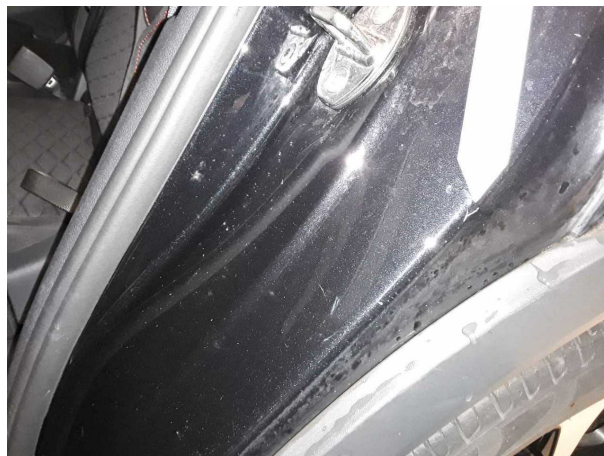
| Nr. | Bauteilgruppe | Beschreibung | Kosten (netto) | Minderwert |
|---|---|---|---|---|
| 1 | Karosserie | C-Säule links unten - Kratzer - Smart Repair | 100,00 € | 100,00 € |

**Beschädigung #1:** Karosserie: C-Säule links unten - Kratzer - Smart Repair

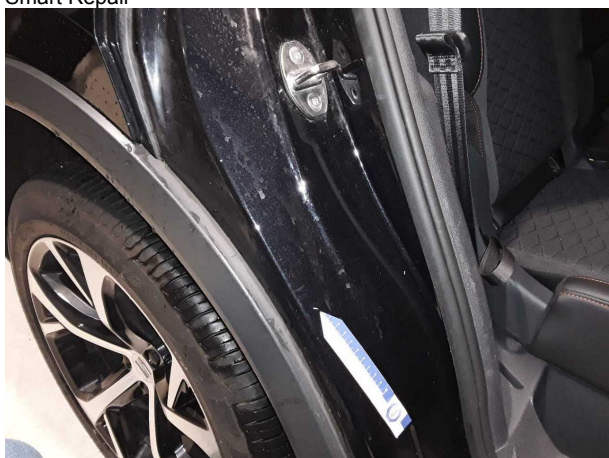
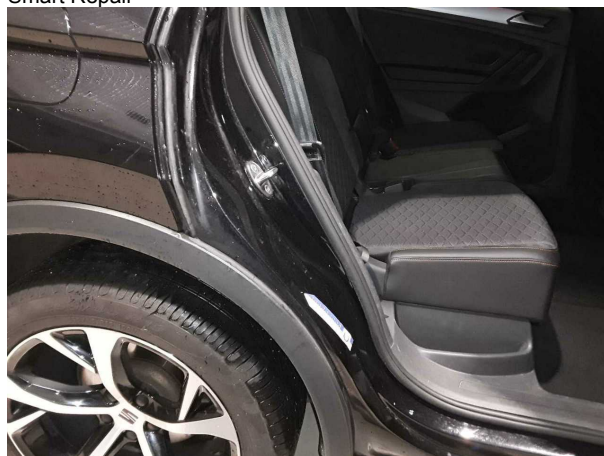
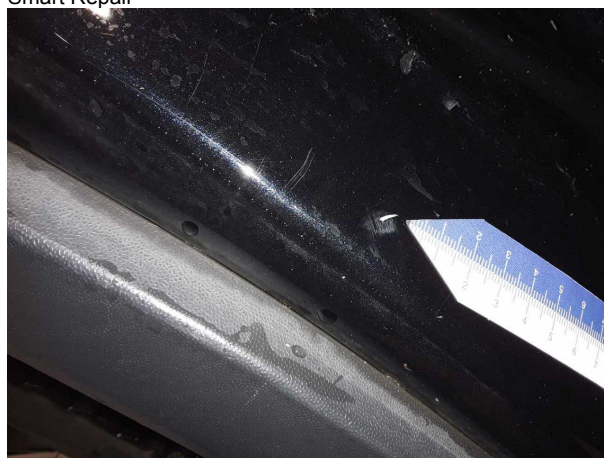
| Nr. | Bauteilgruppe | Beschreibung | Kosten (netto) | Minderwert |
|---|---|---|---|---|
| 2 | Karosserie | C-Säule rechts unten - Kratzer - Smart Repair | 100,00 € | 100,00 € |

**Beschädigung #2:** Karosserie: C-Säule rechts unten - Kratzer - Smart Repair

**Beschädigung #2:** Karosserie: C-Säule rechts unten - Kratzer... Smart Repair

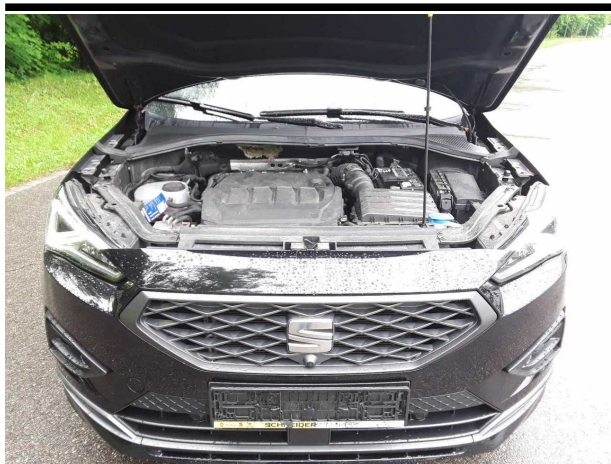
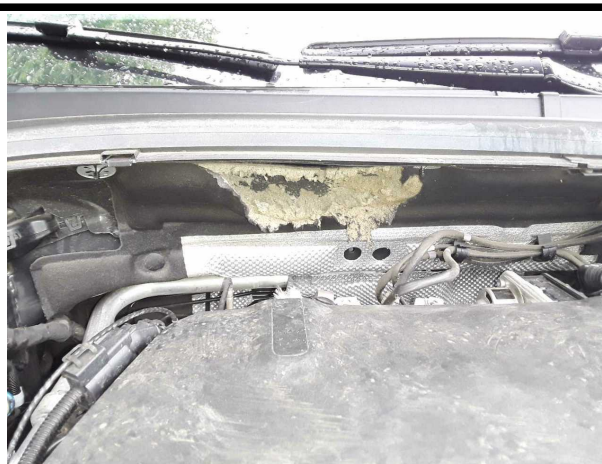
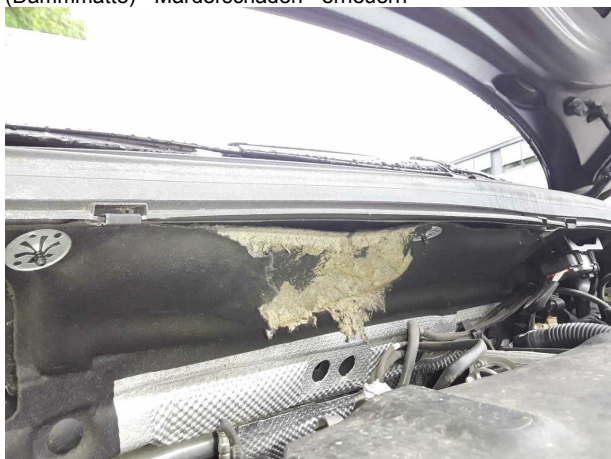
| Nr. | Bauteilgruppe | Beschreibung | Kosten (netto) | Minderwert |
|---|---|---|---|---|
| 3 | Karosserie | Stirnwandverkleidung (Dämmmatte) - Marderschaden - erneuern | 100,00 € | 100,00 € |

**Beschädigung #3:** Karosserie: Stirnwandverkleidung (Dämmmatte) - Marderschaden - erneuern

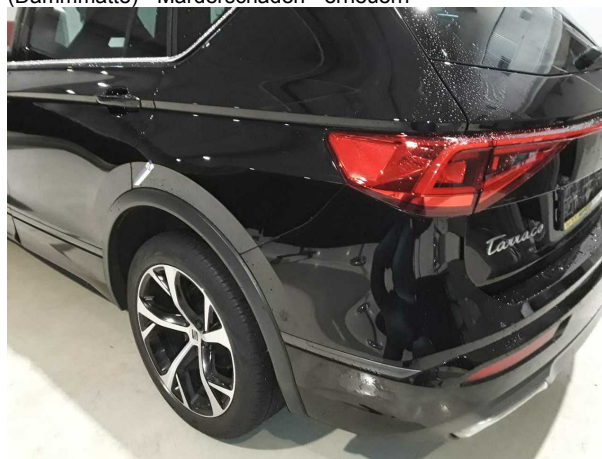
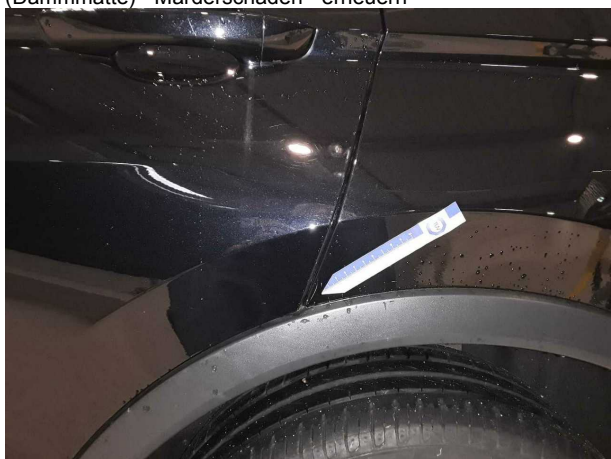
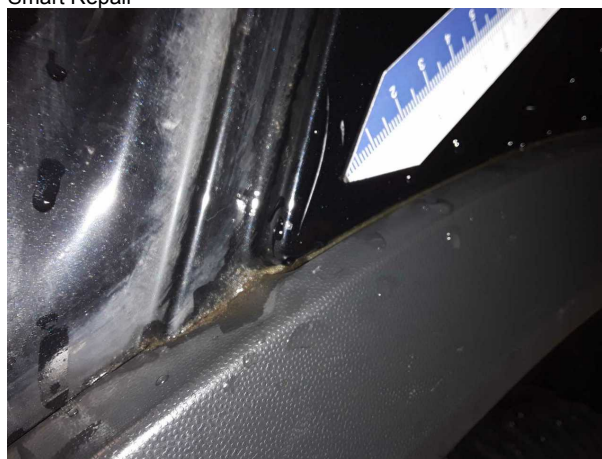
| Nr. | Bauteilgruppe | Beschreibung | Kosten (netto) | Minderwert |
|---|---|---|---|---|
| 4 | Seitenwand links | Seitenwand - Kratzer - Smart Repair | 150,00 € | 150,00 € |

**Beschädigung #4:** Seitenwand links: Seitenwand - Kratzer - Smart Repair

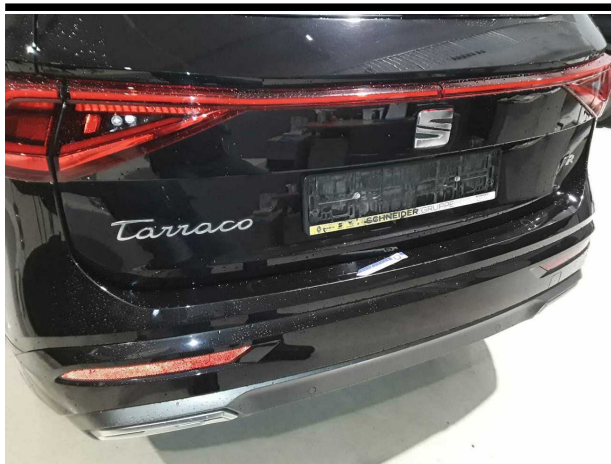
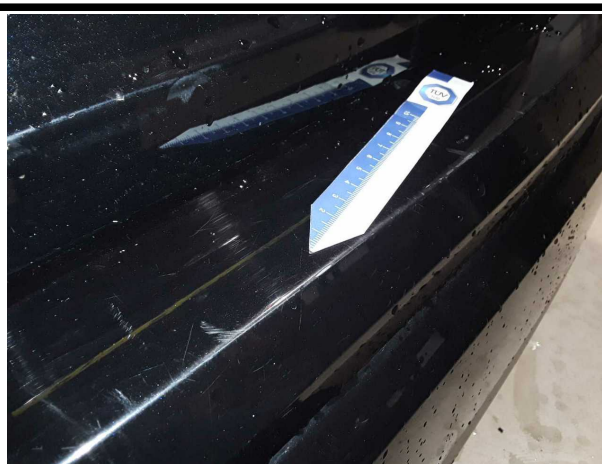
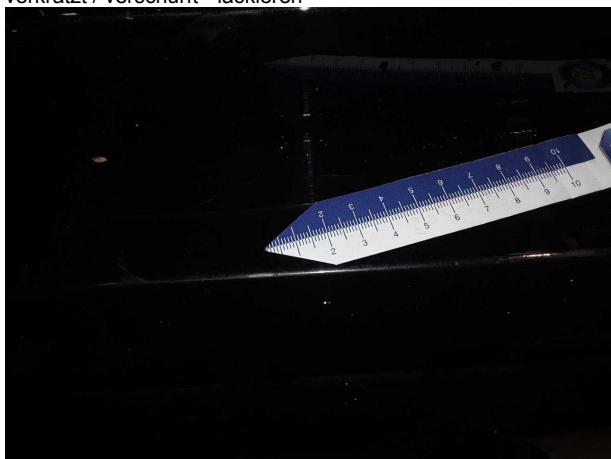
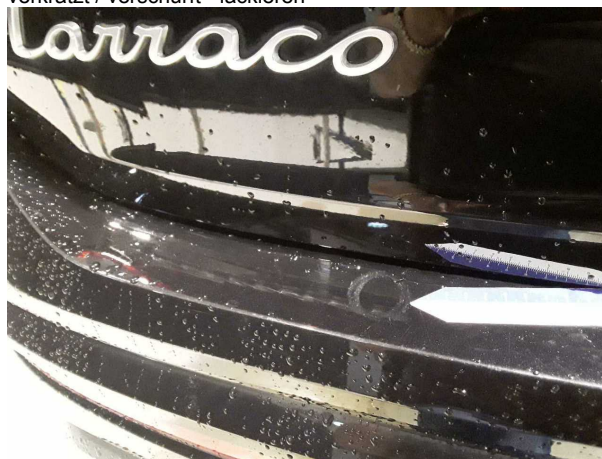
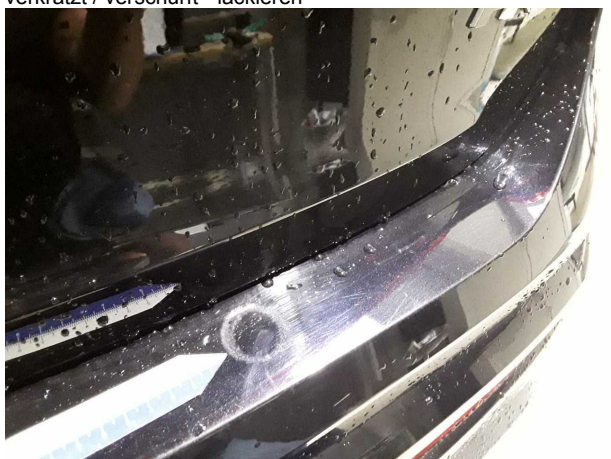
| Nr. | Bauteilgruppe | Beschreibung | Kosten (netto) | Minderwert |
|---|---|---|---|---|
| 5 | Stoßfänger hinten | Stoßfänger hinten - verkratzt / verschürft - lackieren | 805,00 € | 440,00 € |

**Beschädigung #5:** Stossfänger hinten: Stossfänger hinten - verkratzt / verschürft - lackieren

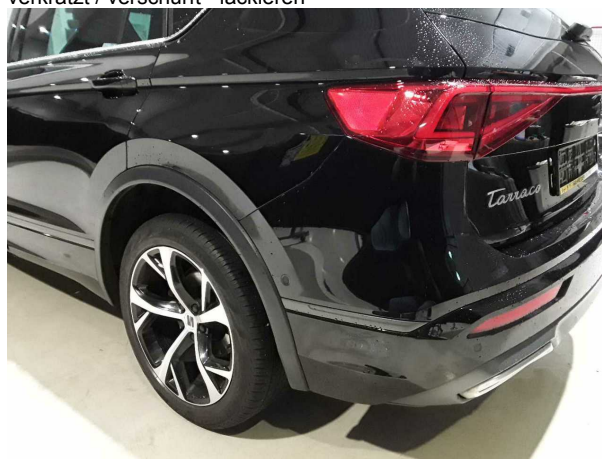
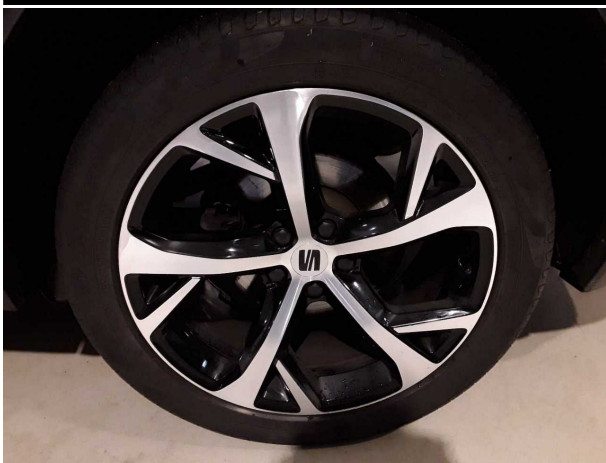
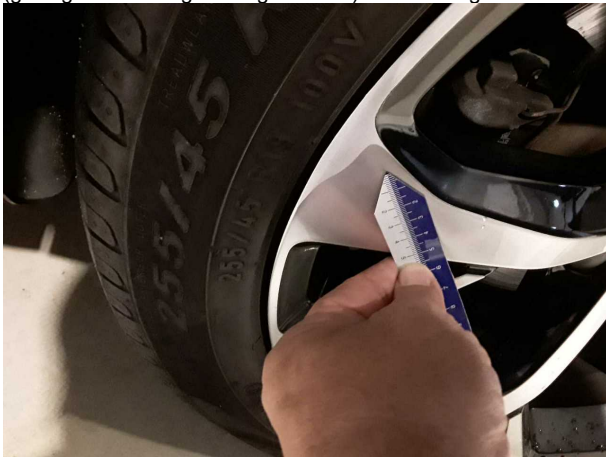
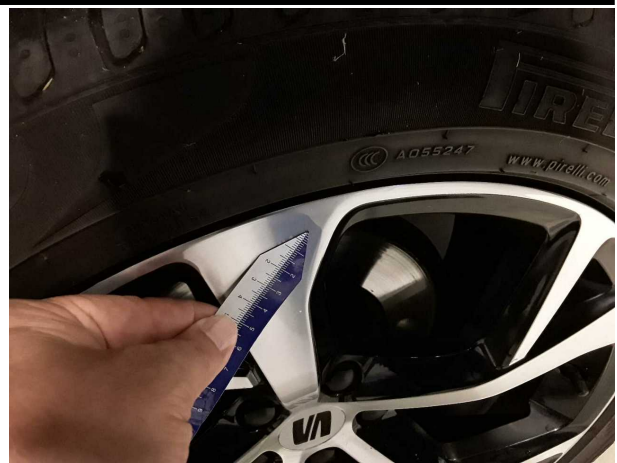
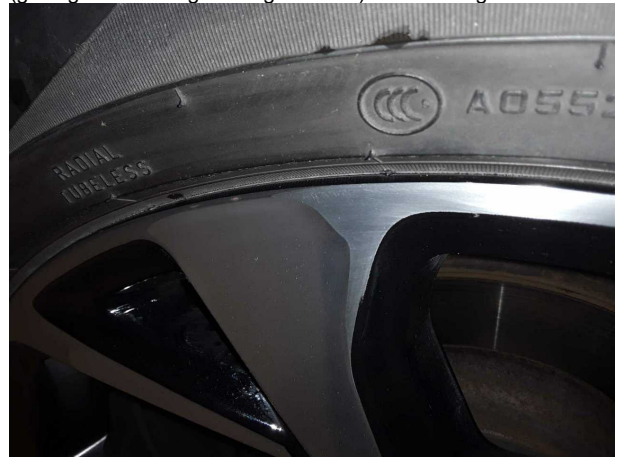
| Nr. | Bauteilgruppe | Beschreibung | Kosten (netto) | Minderwert |
|---|---|---|---|---|
| 6 | Rad/Reifen | Leichtmetallfelge hinten links (glanzgedrehte Felge nachgearbeitet) - nicht fachgerecht instandgesetzt - erneuern | 951,00 € | 951,00 € |

**Beschädigung #6:** Rad/Reifen: Leichtmetallfelge hinten links (glanzgedrehte Felge nachgearbeitet) - nicht fachgerecht

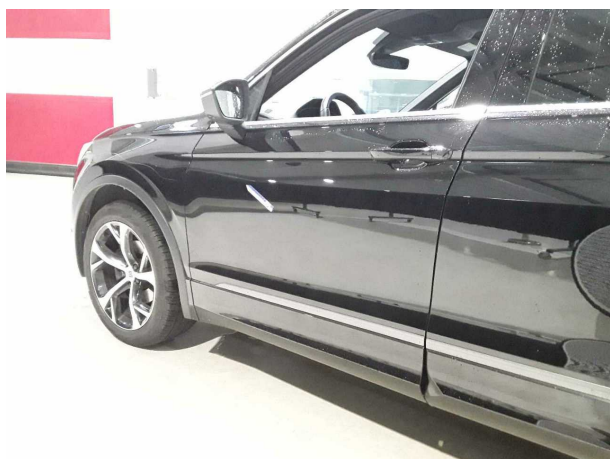
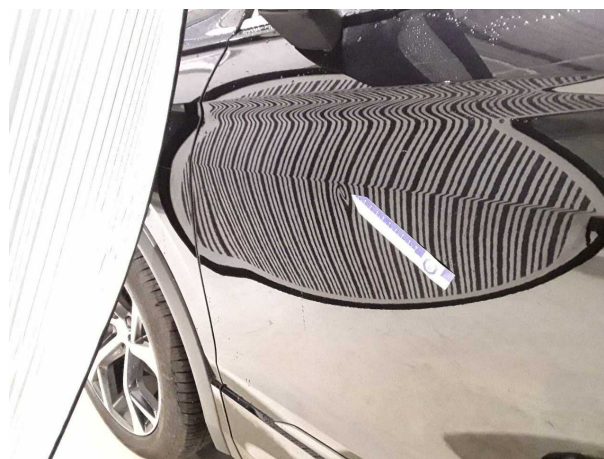
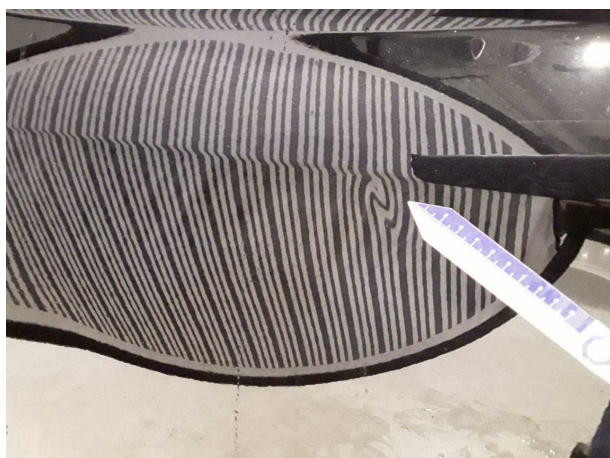
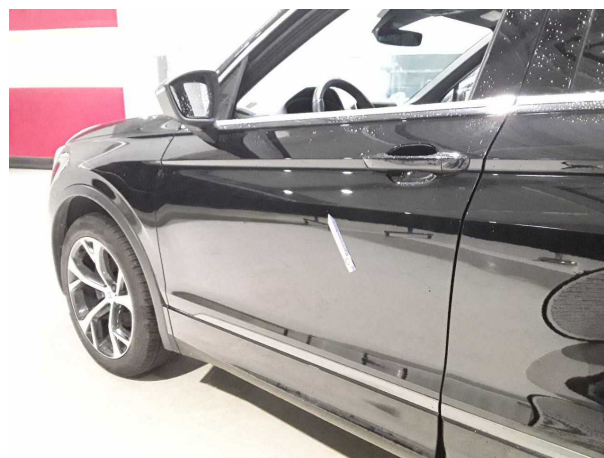
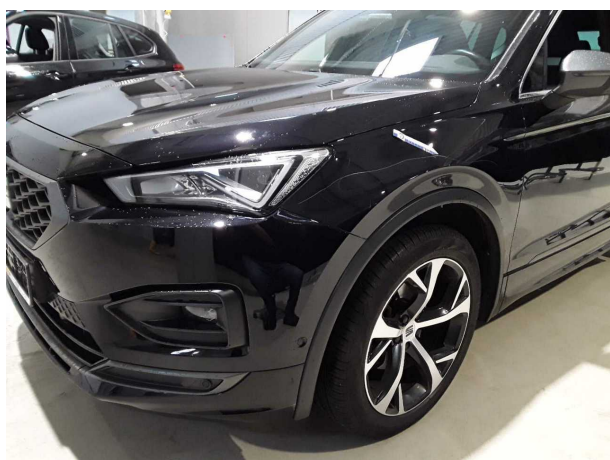
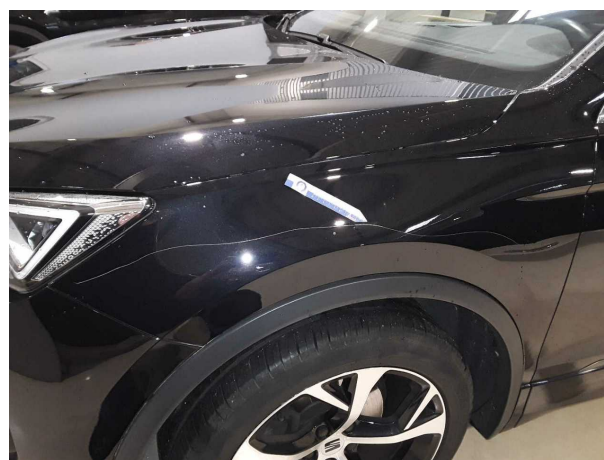
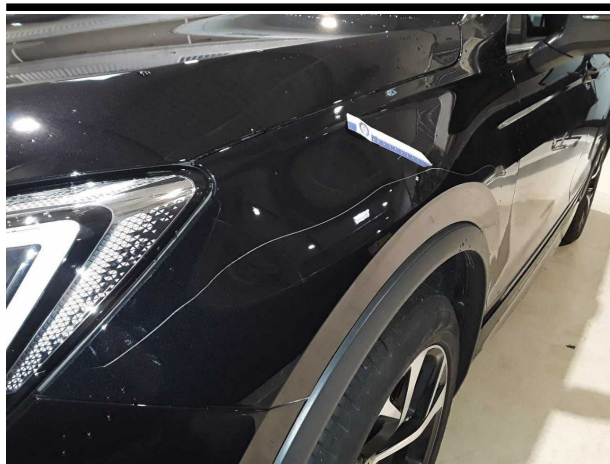
| Nr. | Schadenort | Schadenshöhe (netto) | Wertminderung |
|---|---|---|---|
| 1 | Seite links | 1.988,16 € | |

**Unfall 1:** Seite links
