Auftrag

Entsprechend Ihres Auftrages vom 27.05.2026 wurde ein Bewertungsgutachten zum Händlereinkaufswert und -verkaufswert erstellt. Die Auftragserteilung erfolgte elektronisch, auf Wunsch des Leasinggebers. Auftragsgemäß erfolgt die Bewertung zum Stichtag 28.05.2026.

Haltereintrag	WTS // ELECTRONIC COMPONENTS GMBH
Kennzeichen	H WT2033
Tag der Erstzulassung	22.06.2022

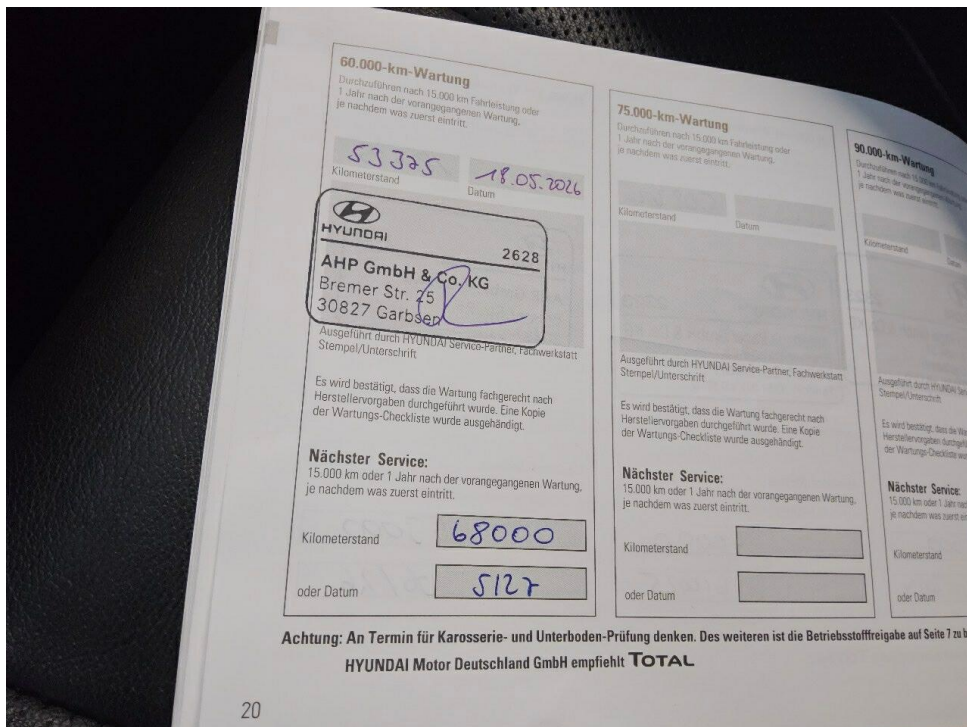
Bild 8 : Wartungsnachweis letzter Eintrag

Abgesehen von den beschriebenen Schäden/Mängeln weist das Fahrzeug/Objekt einen, bezogen auf Alter und Nutzung, üblichen Gesamtzustand auf. Der Wartungsnachweis ist lückenhaft. Letzte Wartung erfolgte am 18.05.2026 bei Kilometerstand 53.375. Nächste Wartung am 18.05.2027 bei Kilometerstand 68.400.

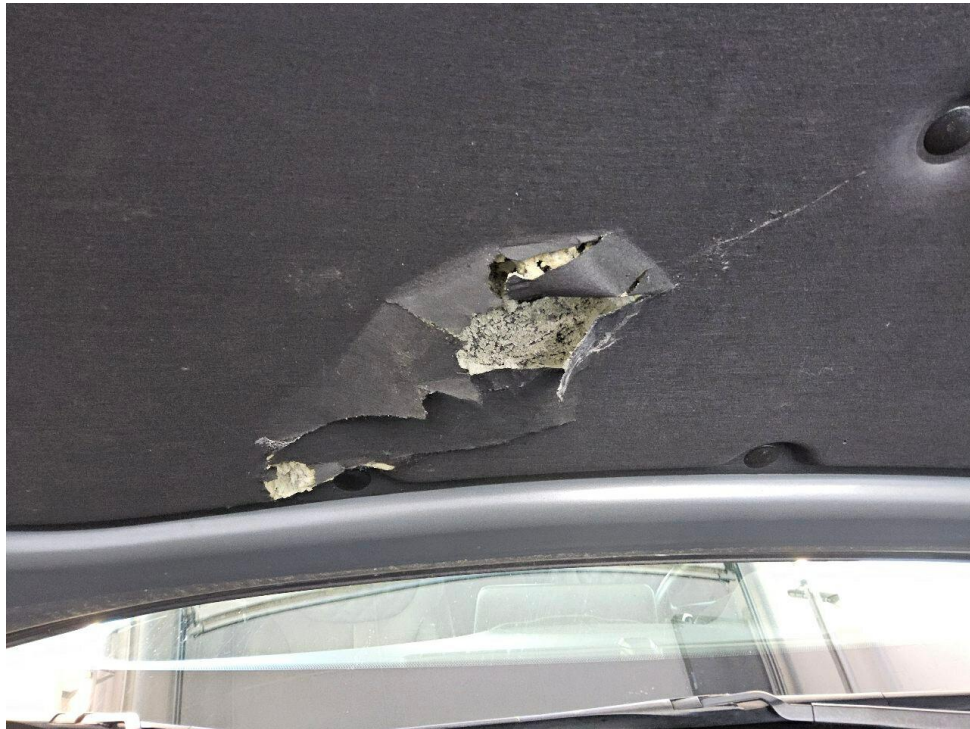
Bild 9 : Motorhaube, Dämmung beschädigt

Motorhaube, Dämmung beschädigt, erneuern (Bild 9); Türeinstieg vorne links, verschrammt, smart repair (Bild 10); Motorhaube, eingedellt, instandsetzen (Bild 11).

Bezeichnung des Schadens / Rep.-Weg	Rep.Kost brutto	Anrechn.	Minderwert brutto	
1. Motorhaube, Dämmung beschädigt, erneuern (Bild 9)	334	100	-334,00	
2. Türeinstieg vorne links, verschrammt, smart repair (Bild 10)	150	100	-150,00	
3. Motorhaube, eingedellt, instandsetzen (Bild 11)	695	48.92	-339,99	
Rep.Kosten insgesamt / Minderwert	1.179			-823,99 EUR

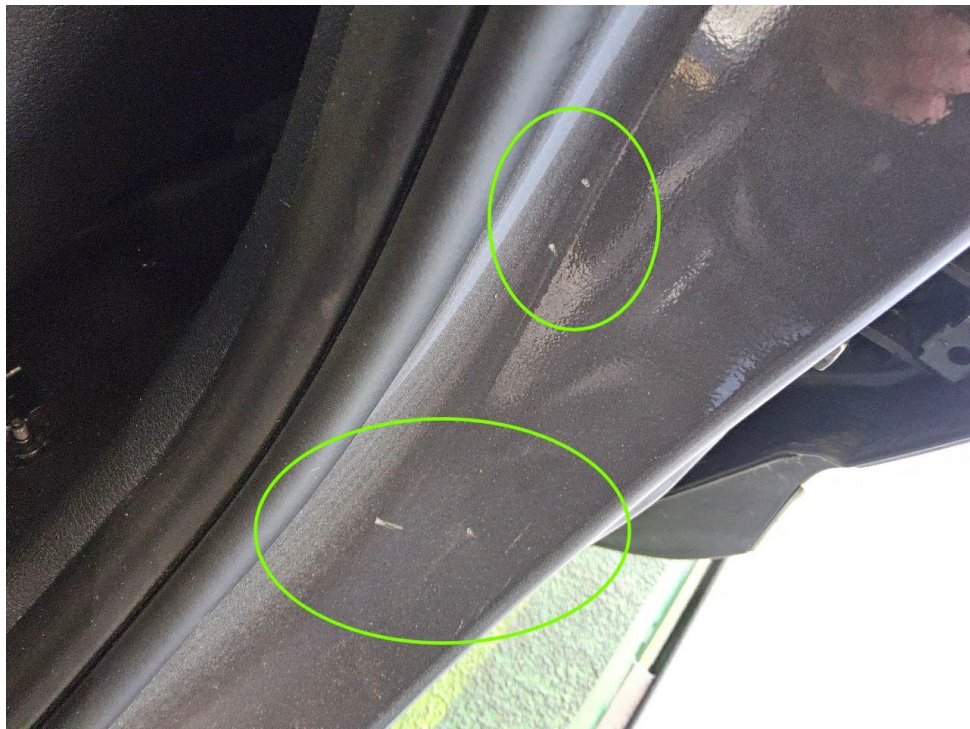
Bild 10 : Türeinstieg vorne links, verschrammt

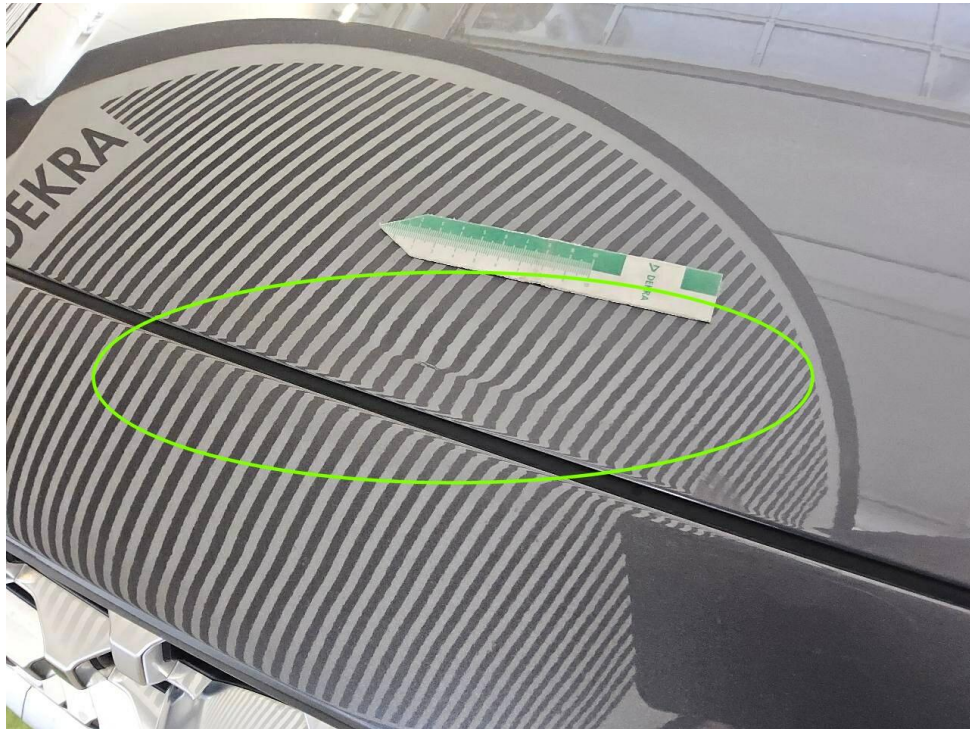
Bild 11 : Motorhaube, eingedellt
