**» Übersicht**

| <b>Auftrags-Nr:</b> | 1002341082 |
| <b>Berichts-Nr:</b> | 10199254 |
| <b>FIN:</b> | TMBJR7NU8PC200292 |

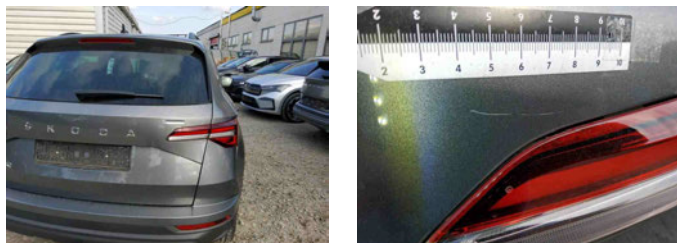
| Nr | Bauteil | Schadensbeschreibung | Reparaturempfehlung |
|---|---|---|---|
| 1 | Heckklappe | Kratzer | Lackieren |

#### 1 - Heckklappe - Kratzer - Lackieren

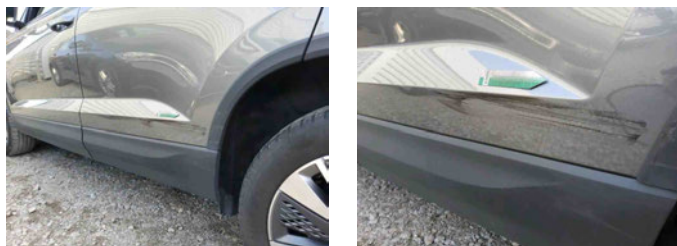
| Nr | Bauteil | Schadensbeschreibung | Reparaturempfehlung |
|---|---|---|---|
| 2 | Tür hinten links | Kratzer | Lackieren |

#### 2 - Tür hinten links - Kratzer - Lackieren

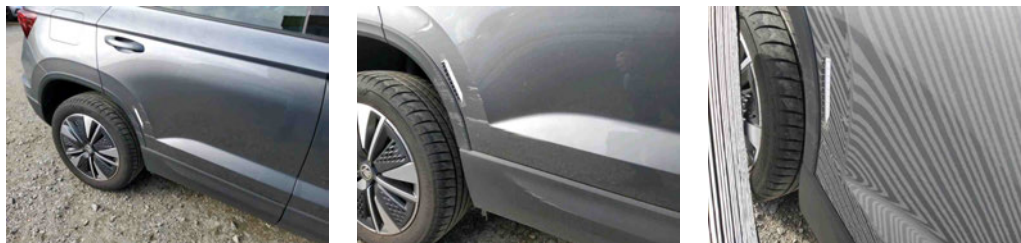
| Nr | Bauteil | Schadensbeschreibung | Reparaturempfehlung |
|---|---|---|---|
| 3 | Tür hinten rechts | Delle(n) und Kratzer | Instandsetzen + lackieren |

#### 3 - Tür hinten rechts - Delle(n) und Kratzer - Instandsetzen + lackieren

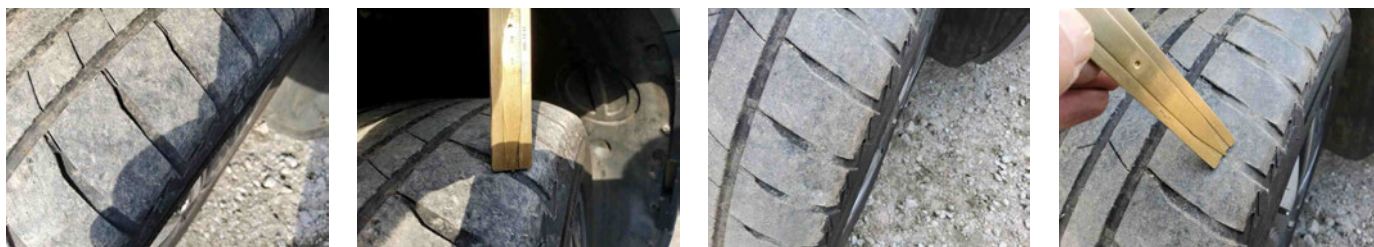
| Hersteller | Ort | Position | Typ | Felge | Dimension | Profiltiefe |
|---|---|---|---|---|---|---|
| Bridgestone | Vorne | Links | Sommer | Aluminium | 215/55 R 17 94 V | 1,0 mm |
| Bridgestone | Vorne | Rechts | Sommer | Aluminium | 215/55 R 17 94 V | 1,0 mm |

#### 4 - Reifen - Verschlissen - Ersetzen

Reifen vorn verschlissen

| Nr | Bauteil | Schadensbeschreibung | Reparaturempfehlung |
|---|---|---|---|
| 4 | Reifen | Verschlissen | Ersetzen |
