Zustandsbericht

Fahrzeughalter	Allane SE
Ihr Auftrag vom	09.06.2026 durch Allane SE
Besichtigungsort	75059 Zaisenhausen, Friedrichstraße 14/1
Besichtigungsdatum	18.06.2026
Referenznummern	0031199597 - 0064954075

Kennzeichen	K-KT 2633	Fzg.-Ident.-Nummer	WAUZZZF3XM1096560
Fabrikat	Audi	1. Zulassung	12.04.2021
Typ	Q3 35 TDI S tronic	Fahrzeugart	PKW
Getriebe / Gänge	Automatik / 7	Farbe	Nano-Grau - 2-Schicht metallic
Laufleistung abgelesen	125.883 km	Sitzplätze	5
Achsen / angetrieben	2 / 1	Aufbau	Kombilimousine, 5 Türen
Anzahl Besitzer	1	nächste HU	09/2026
Motorart	Reihenmotor / Diesel	Hubraum / Nennleistung	1.968 ccm / 110 KW

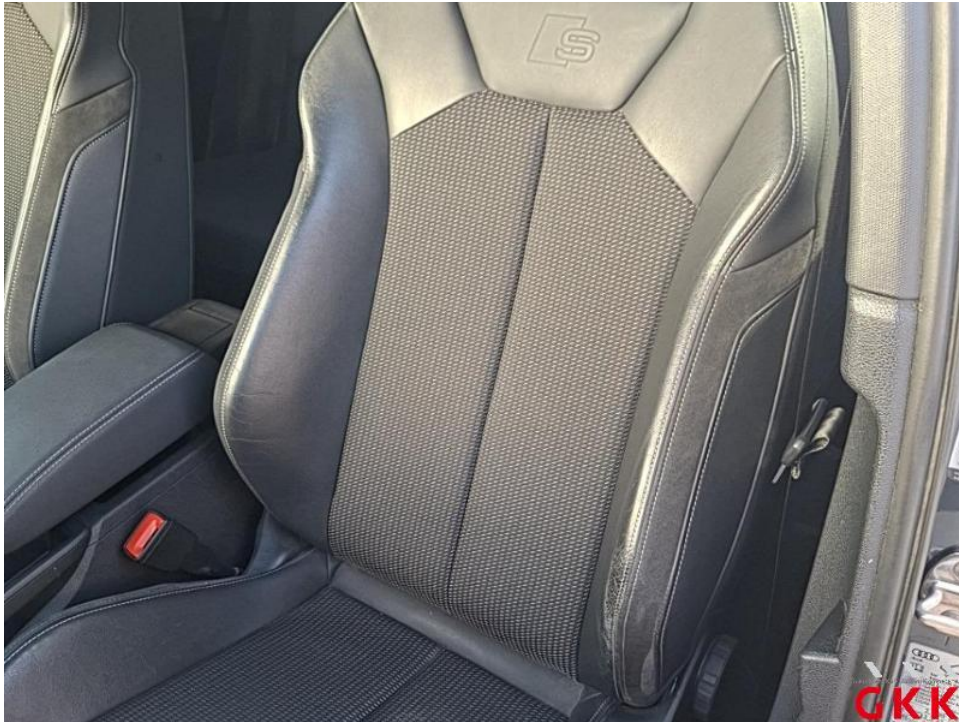
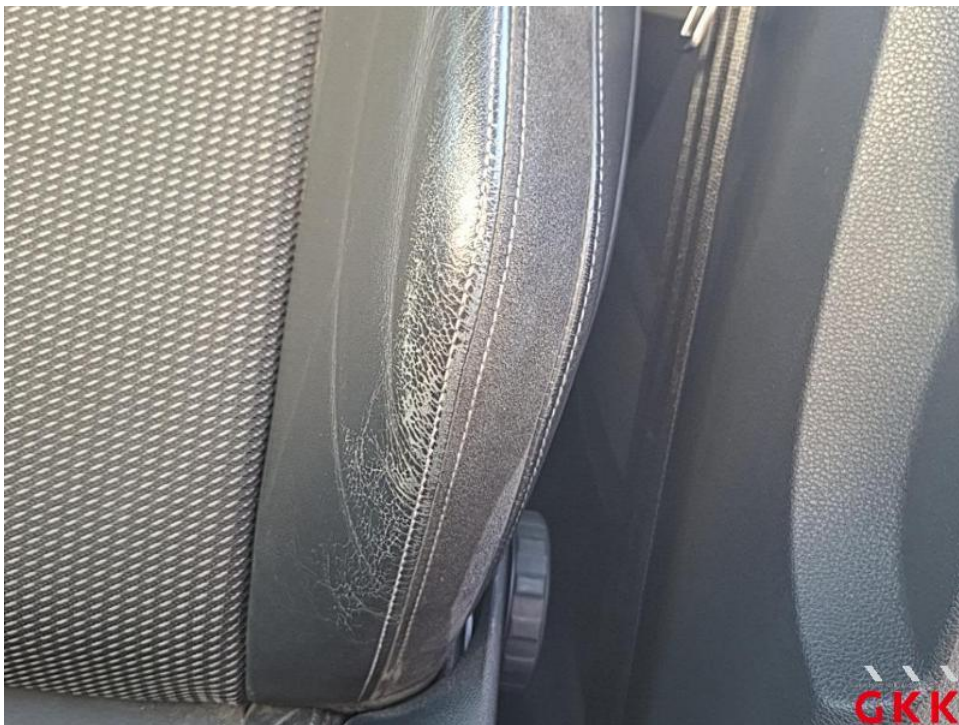
Sitz vorne links Bezug Rückenlehne -Kunstleder-, beschädigt (Bild 13, Bild 14)

Bild 13. Sitz vorne links, Bezug Rückenlehne -Kunstleder-, beschädigt, Smartrepair

Bild 14. Sitz vorne links, Bezug Rückenlehne -Kunstleder-, beschädigt, Smartrepair

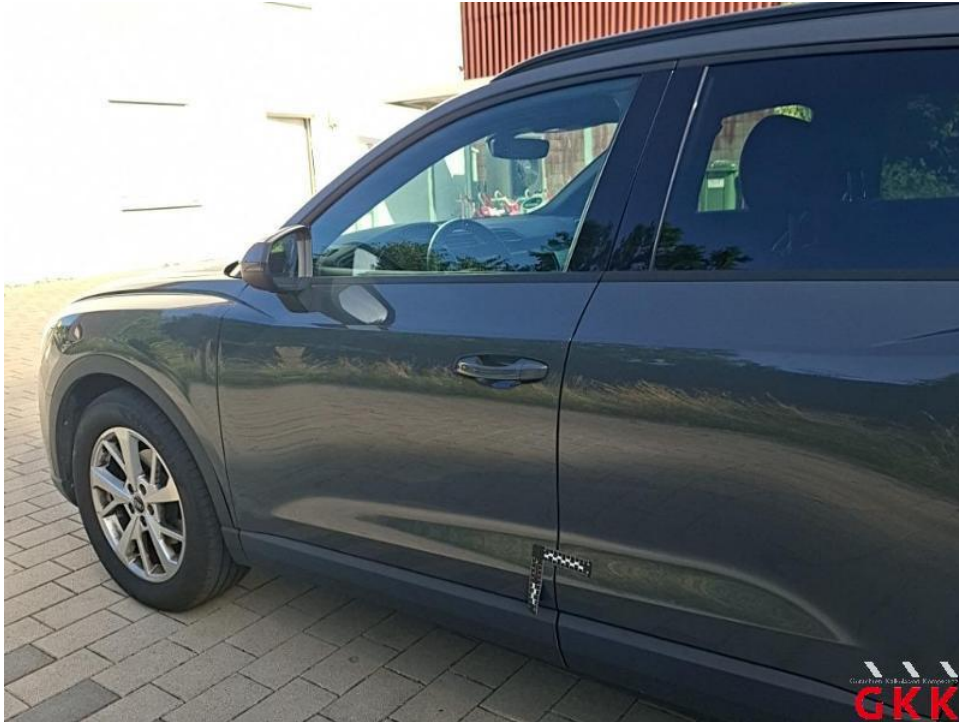
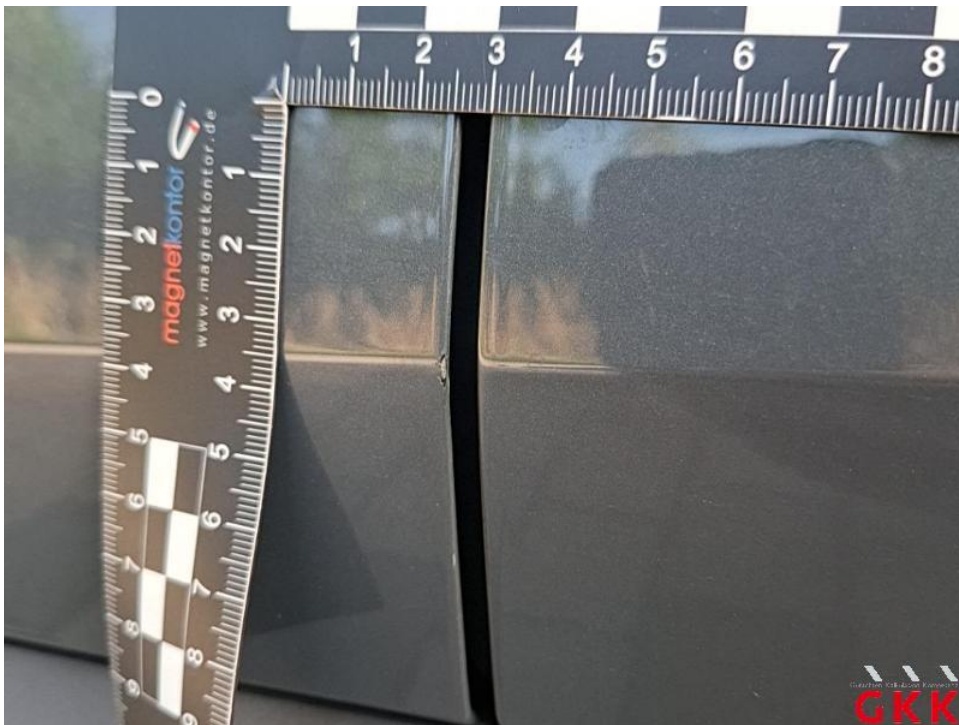
Tür vorne links Kante, verkratzt (Bild 15, Bild 16)

Bild 15. Tür vorne links, Kante, verkratzt, auslegen, schleifen, polieren

Bild 16. Tür vorne links, Kante, verkratzt, auslegen, schleifen, polieren

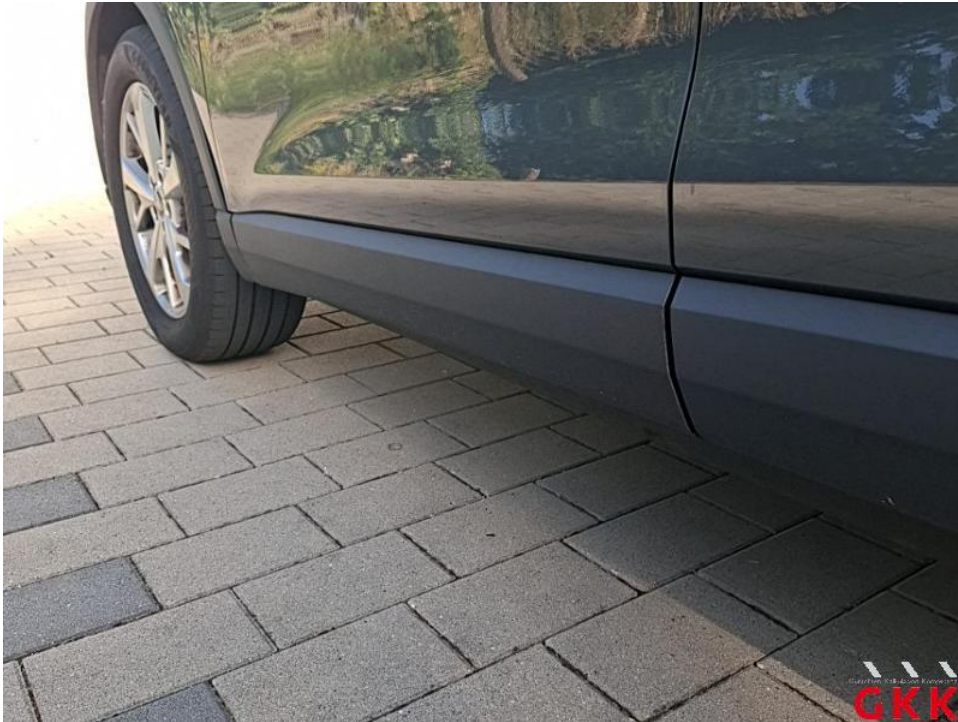
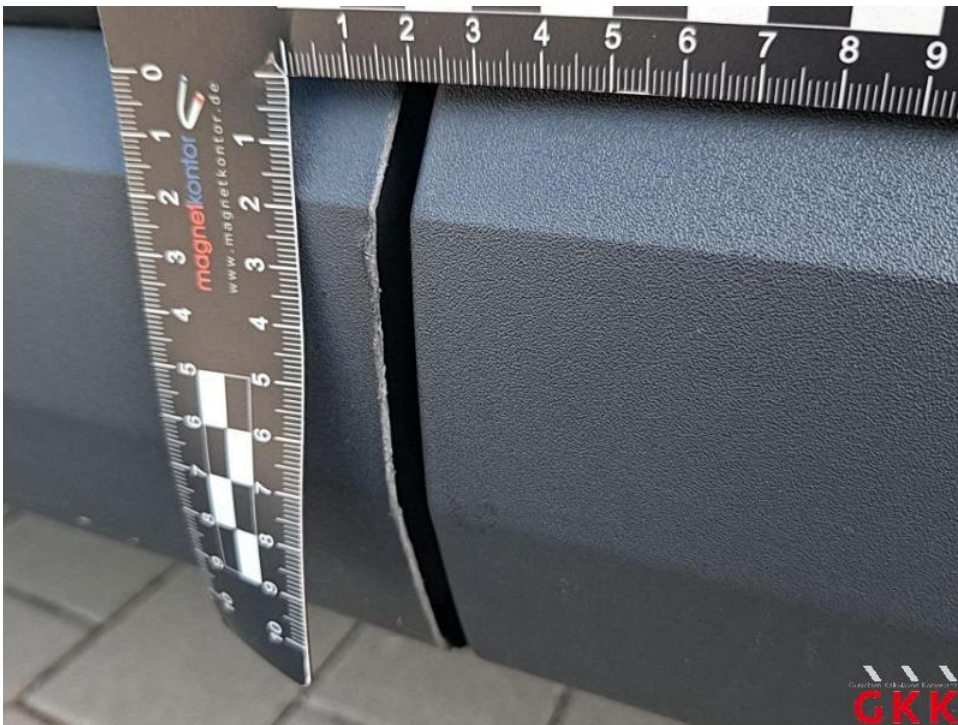
Tür vorne links Leiste -unten-, beschädigt (Bild 17, Bild 18)

Bild 17. Tür vorne links, Leiste -unten-, beschädigt, ersetzen

Bild 18. Tür vorne links, Leiste -unten-, beschädigt, ersetzen

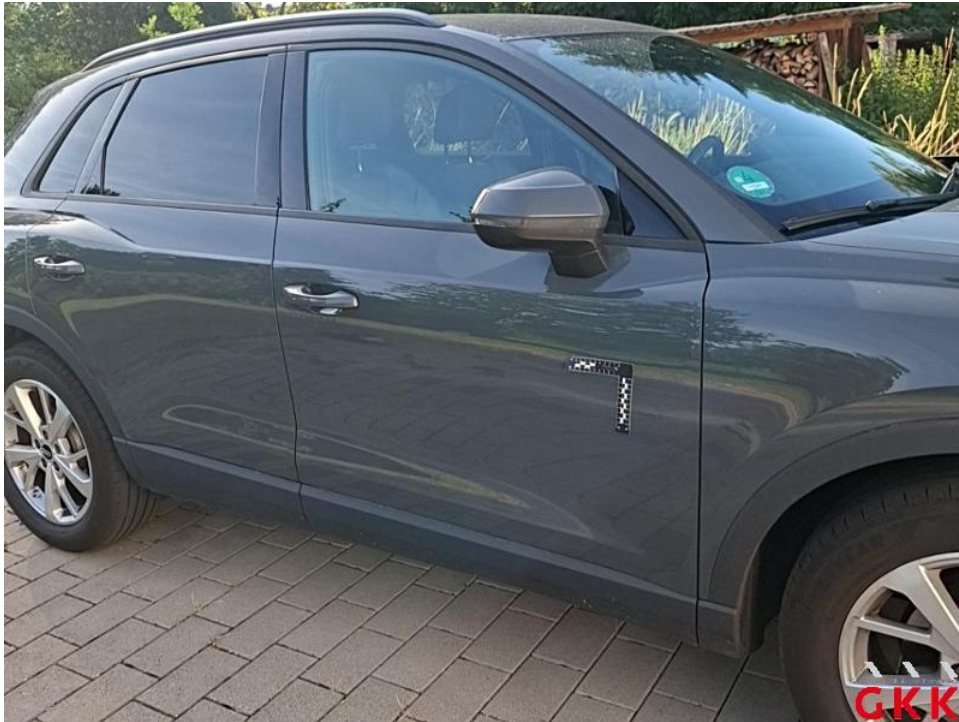
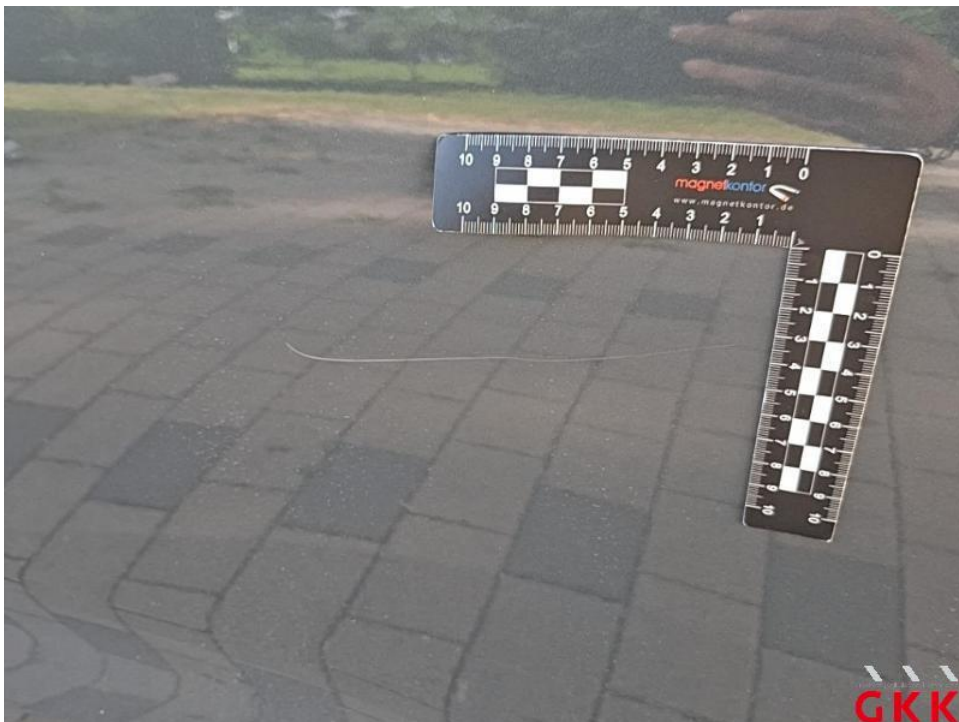
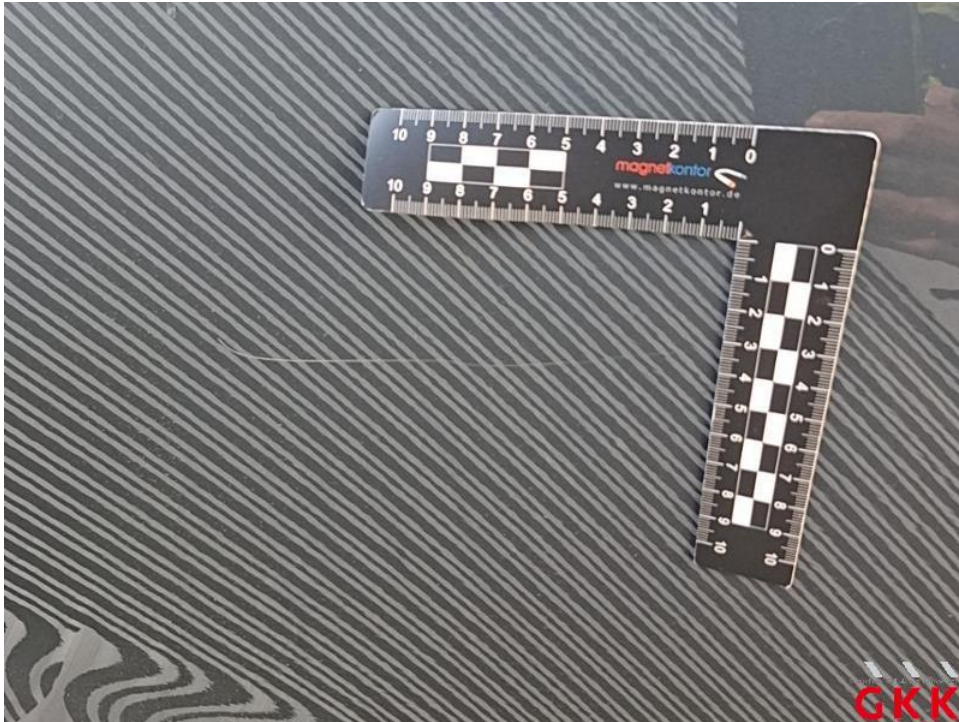
Tür vorne rechts, verkratzt (Bild 19, Bild 20, Bild 21)

Bild 19. Tür vorne rechts, verkratzt, lackieren

Bild 20. Tür vorne rechts, verkratzt, lackieren

Bild 21. Tür vorne rechts, verkratzt, lackieren

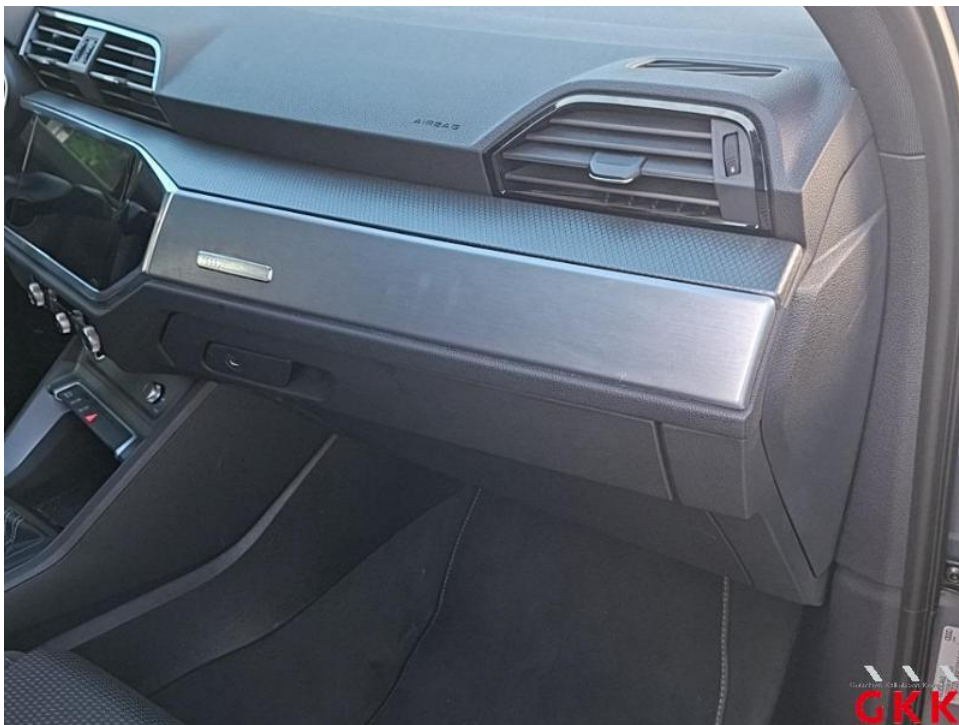
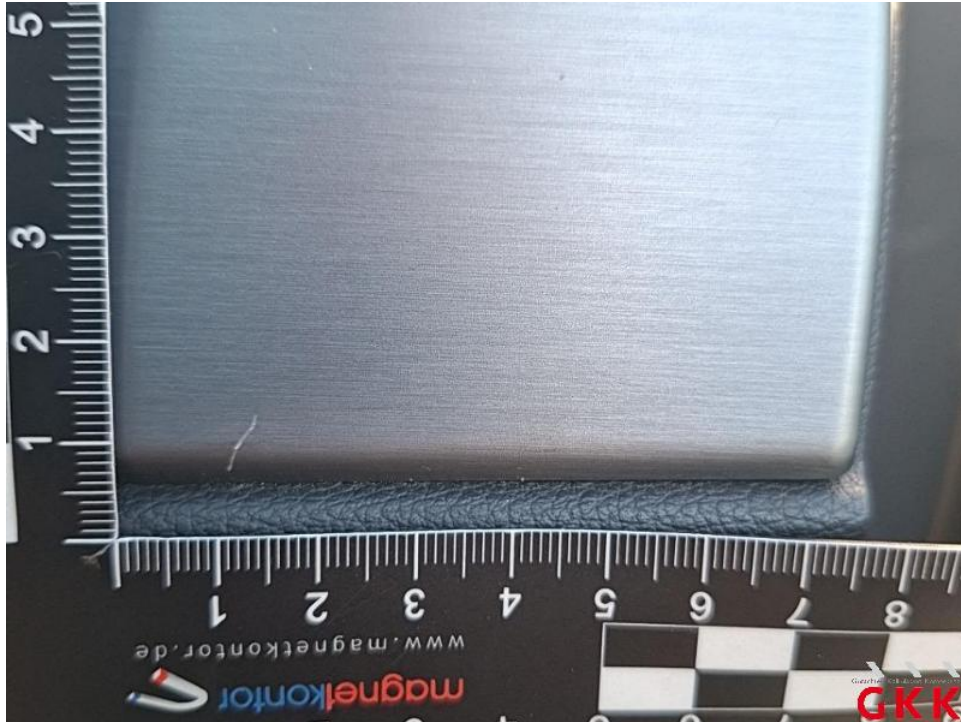
Armaturenbrett Blende, verkratzt (Bild 22, Bild 23)

Bild 22. Armaturenbrett, Blende, verkratzt, ersetzen

Bild 23. Armaturenbrett, Blende, verkratzt, ersetzen

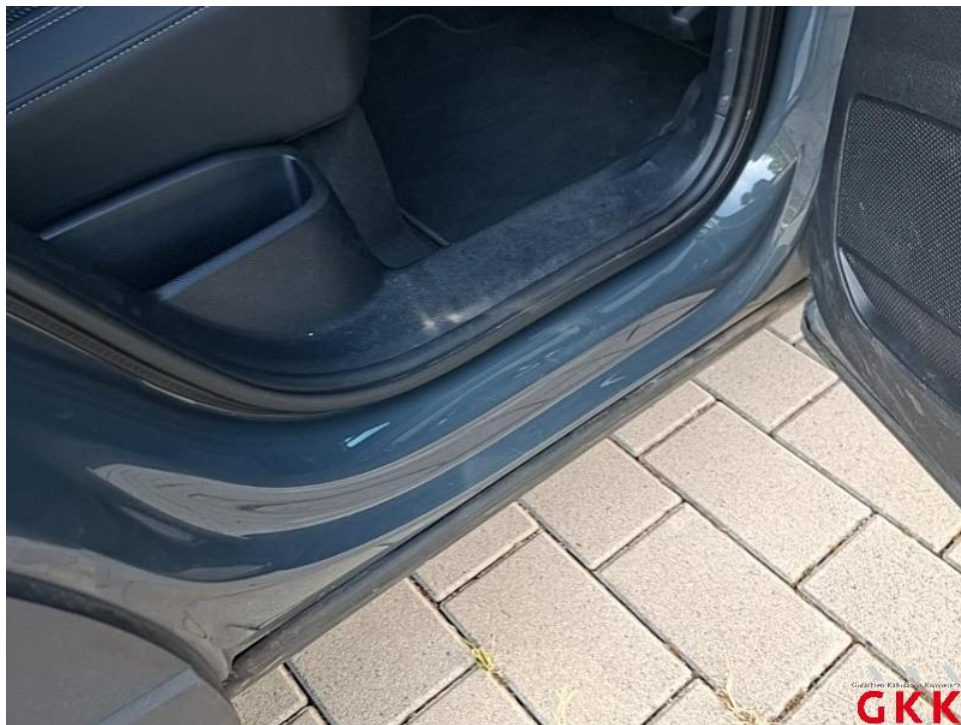
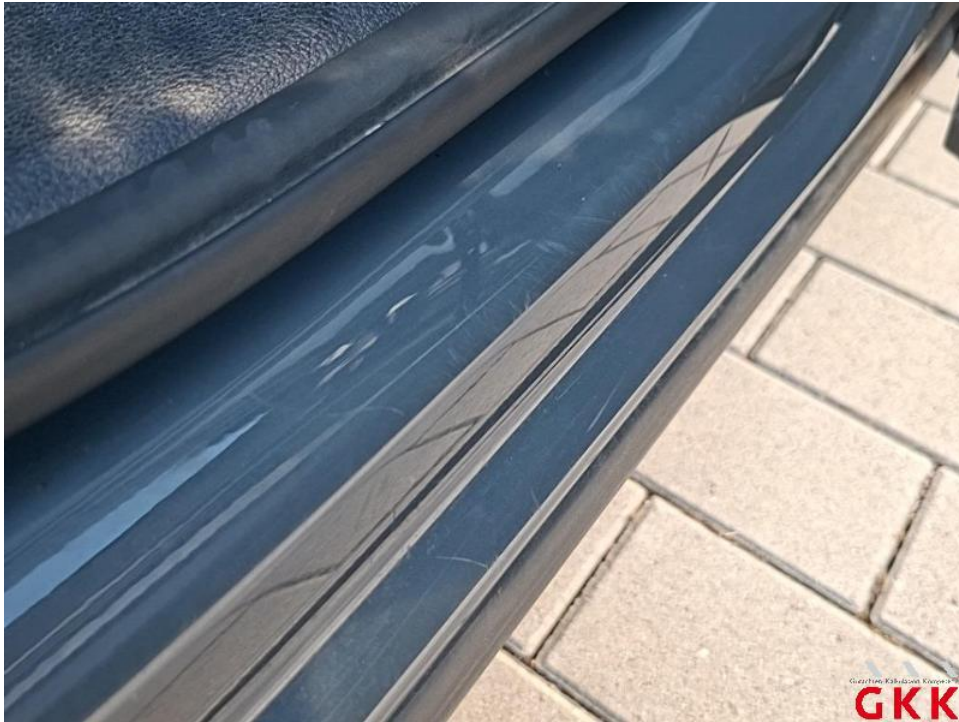
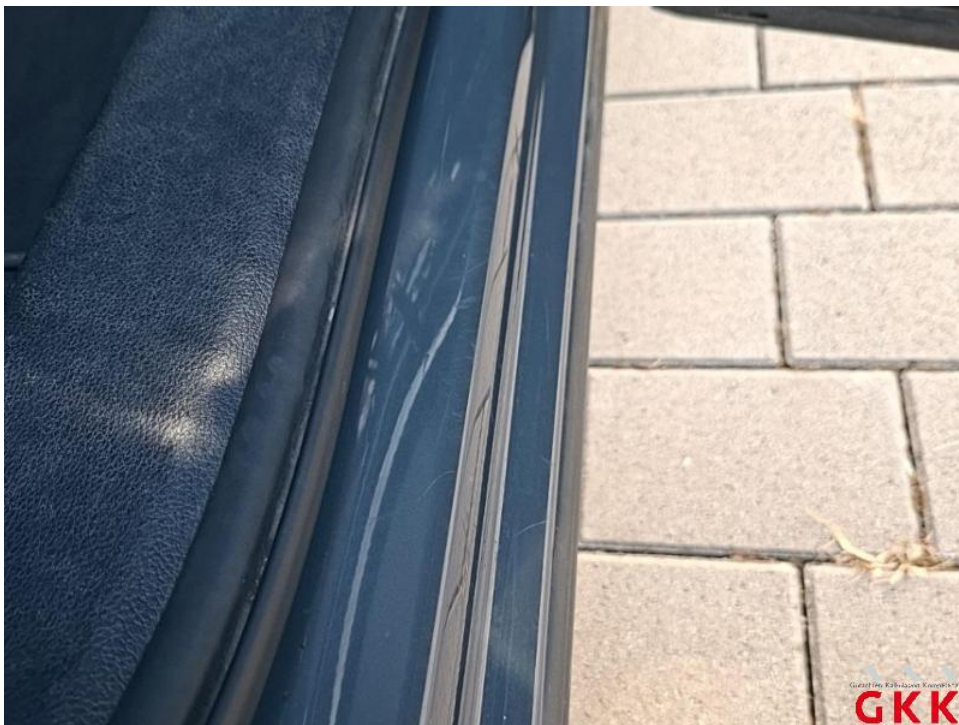
Tür hinten rechts Einstieg, verkratzt (Bild 24, Bild 25, Bild 26)

Bild 24. Tür hinten rechts, Einstieg, verkratzt, Smartrepair

Bild 25. Tür hinten rechts, Einstieg, verkratzt, Smartrepair

Bild 26. Tür hinten rechts, Einstieg, verkratzt, Smartrepair

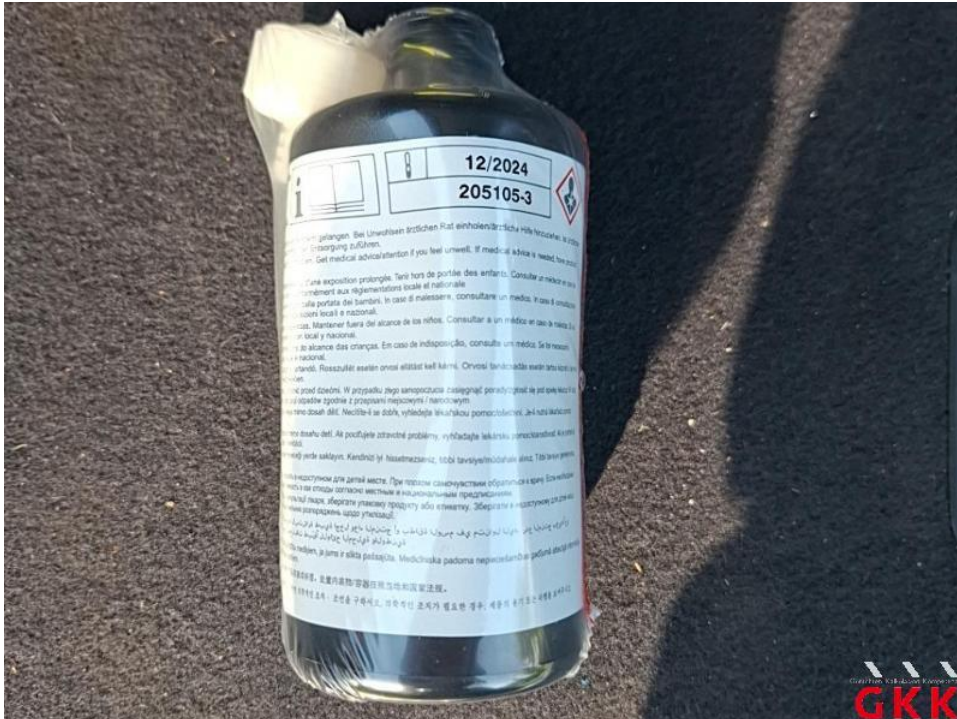
Reifenreparaturset Füllflasche, MHD überschritten (Bild 27)

Bild 27. Reifenreparaturset, Füllflasche, MHD überschritten, ersetzen

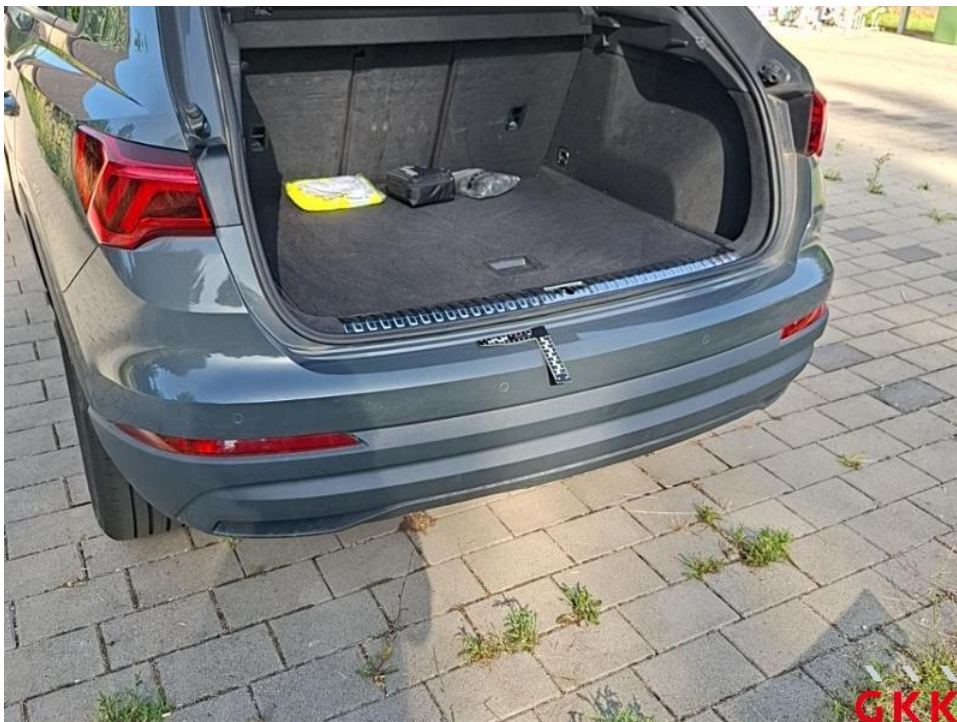
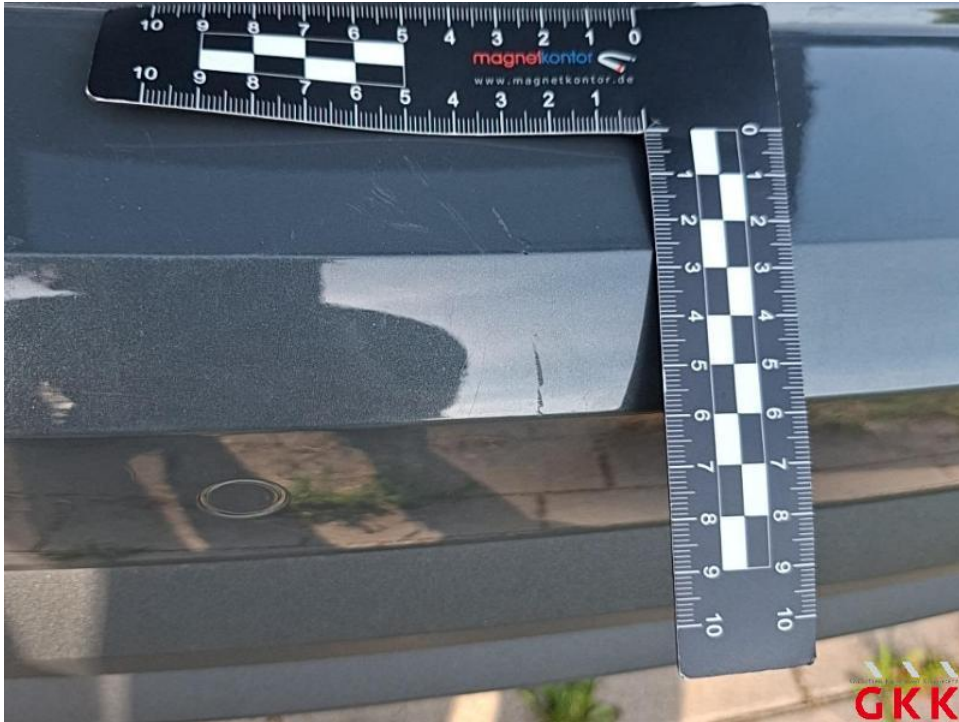
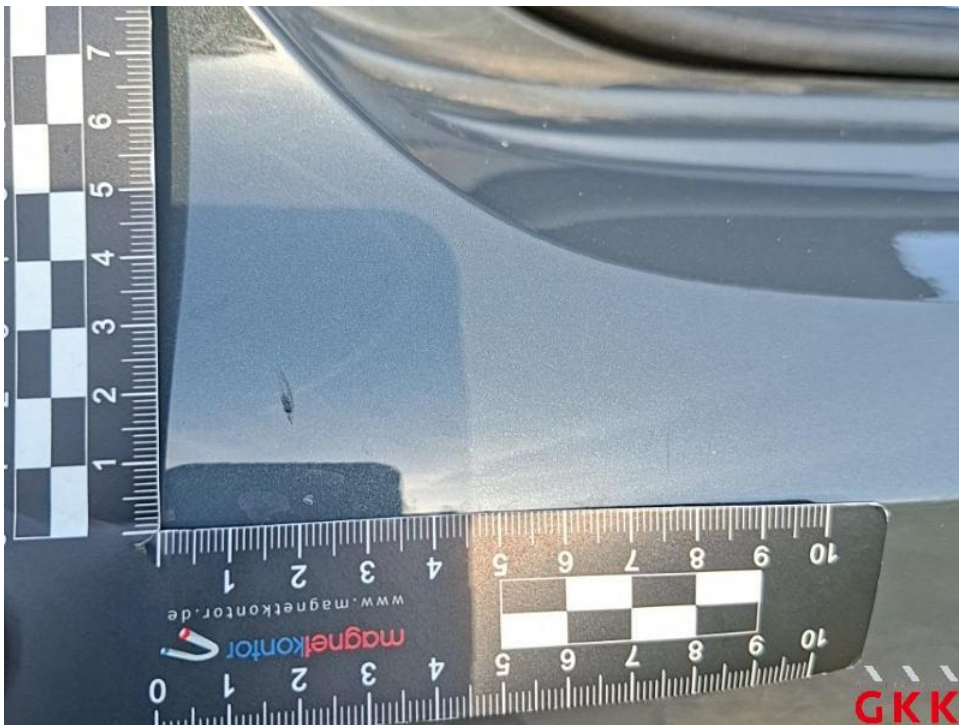
Stoßfänger hinten Verkleidung oberhalb -lackiert-, verkratzt (Bild 28, Bild 29, Bild 30)

Bild 28. Stoßfänger hinten, Verkleidung oberhalb -lackiert-, verkratzt, lackieren

Bild 29. Stoßfänger hinten, Verkleidung oberhalb -lackiert-, verkratzt, lackieren

Bild 30. Stoßfänger hinten, Verkleidung oberhalb -lackiert-, verkratzt, lackieren

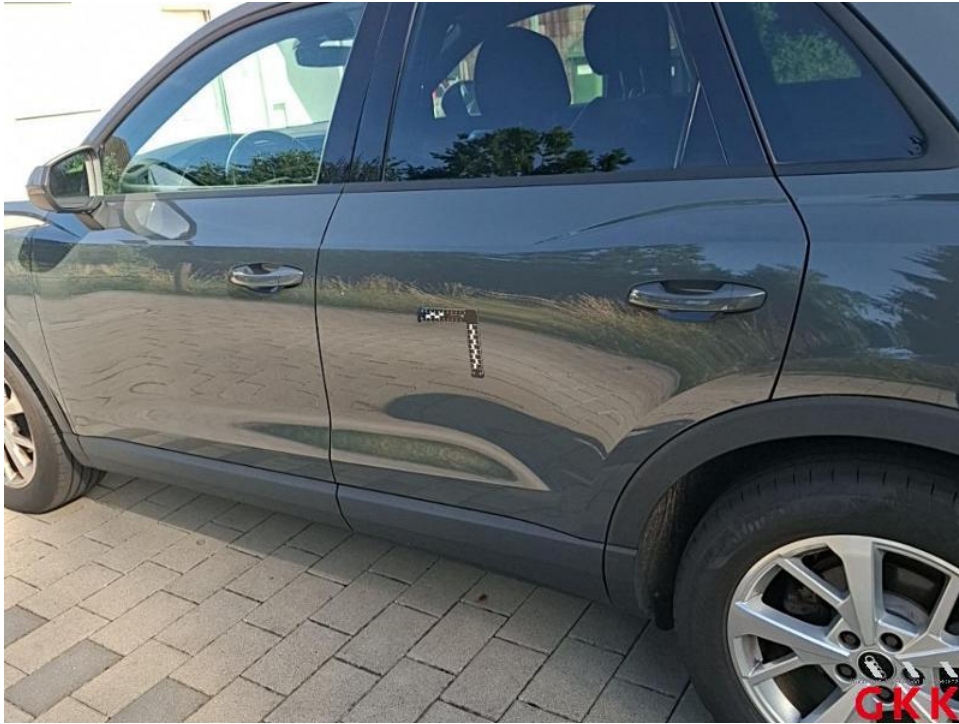
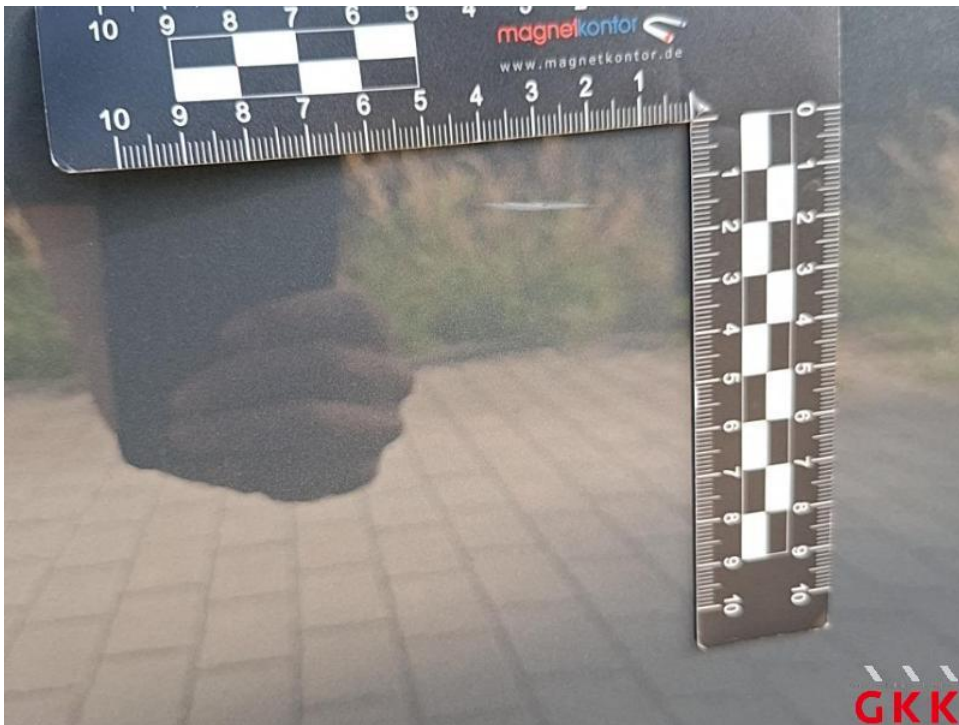
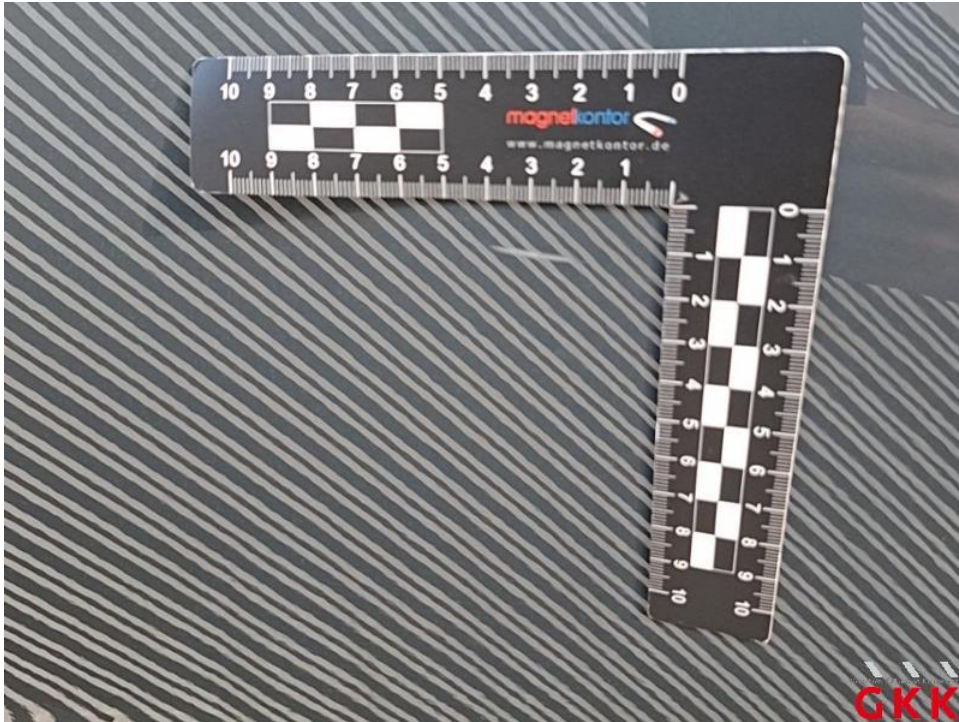
Tür hinten links, verkratzt (Bild 31, Bild 32, Bild 33)

Bild 31. Tür hinten links, verkratzt, lackieren

Bild 32. Tür hinten links, verkratzt, lackieren

Bild 33. Tür hinten links, verkratzt, lackieren

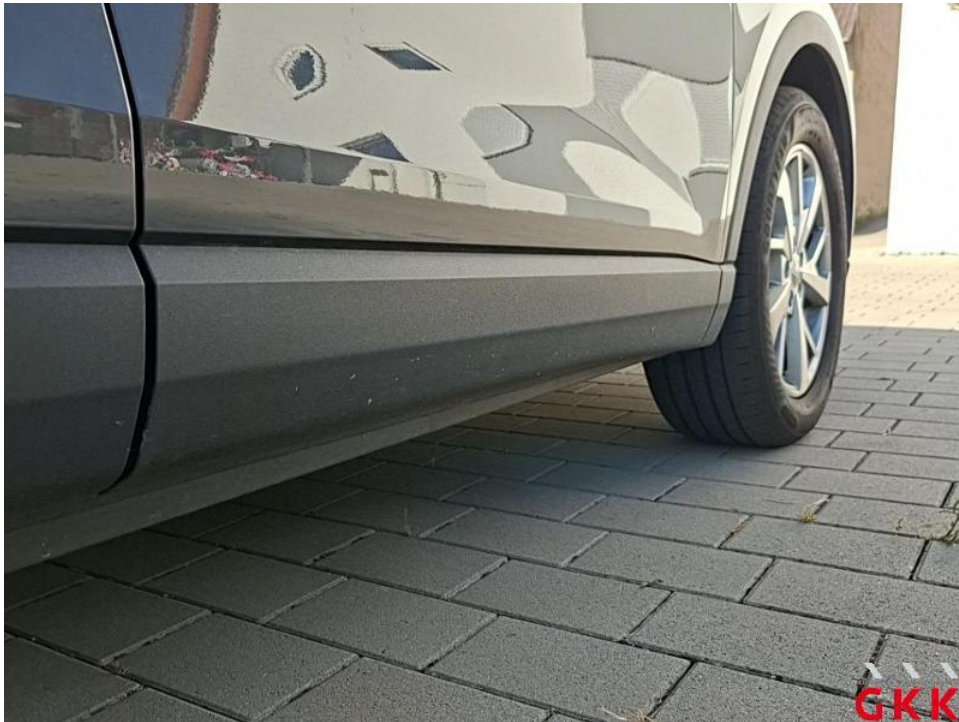
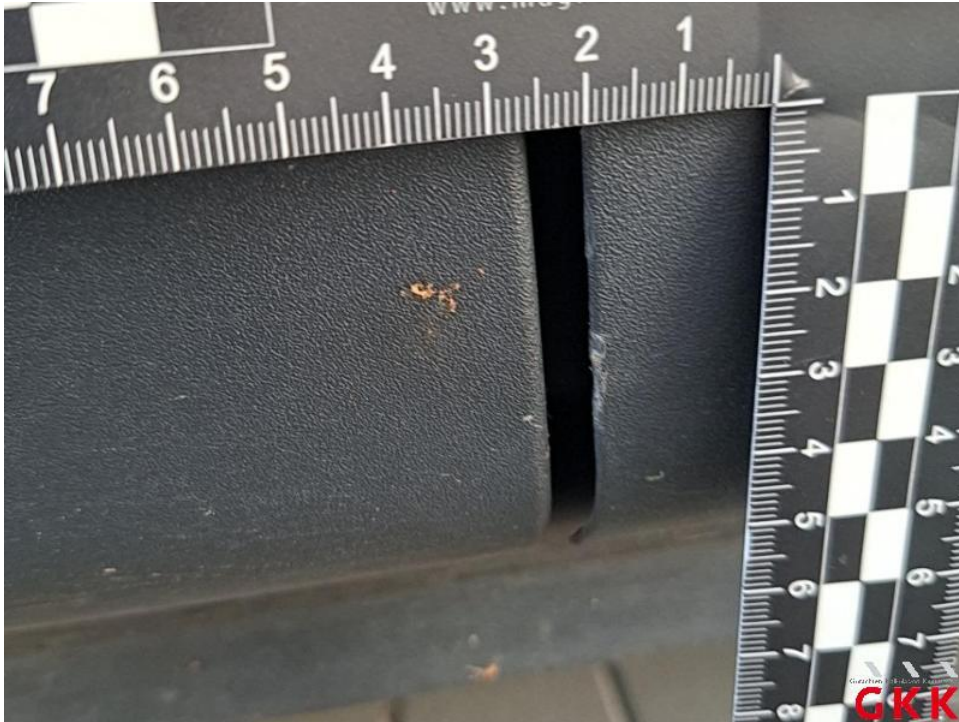
Tür vorne rechts Leiste -unten-, beschädigt (Bild 34, Bild 35)

Bild 34. Tür vorne rechts, Leiste -unten-, beschädigt, ersetzen

Bild 35. Tür vorne rechts, Leiste -unten-, beschädigt, ersetzen

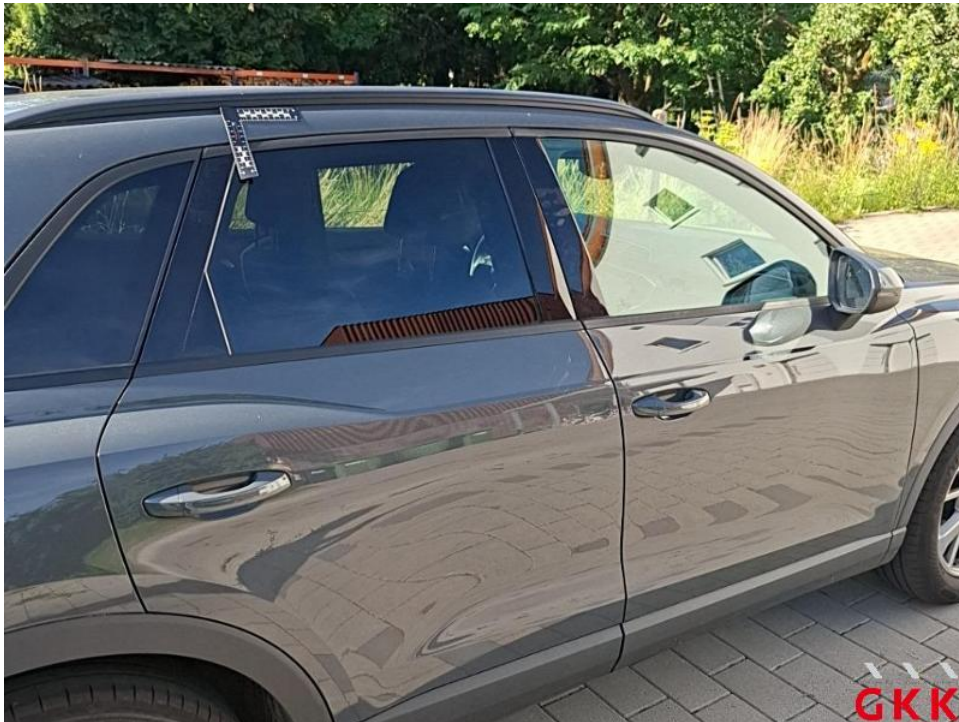
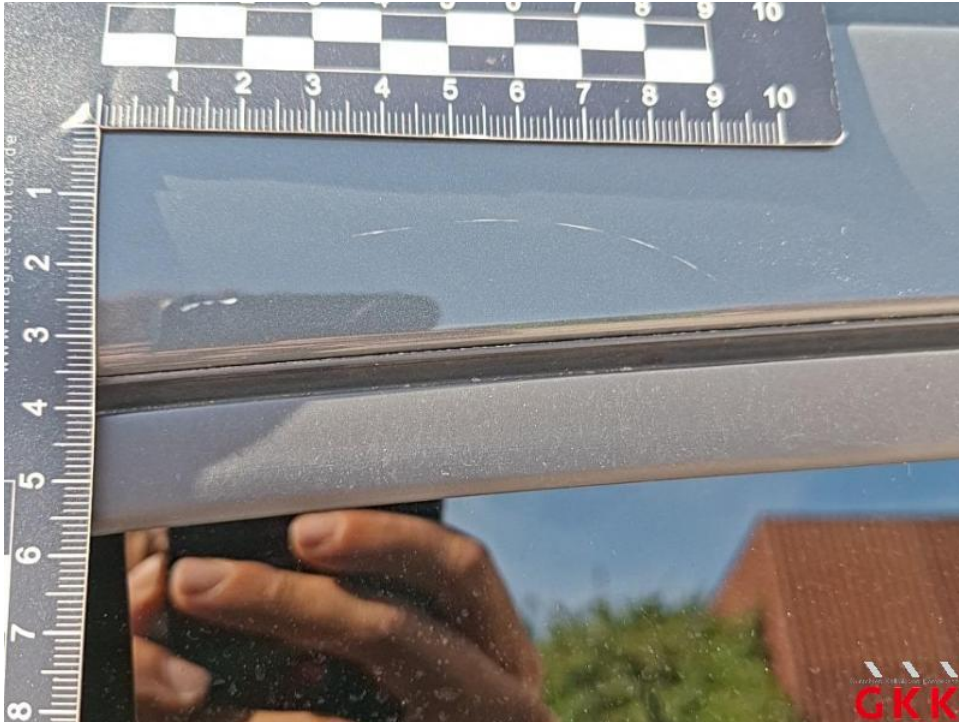
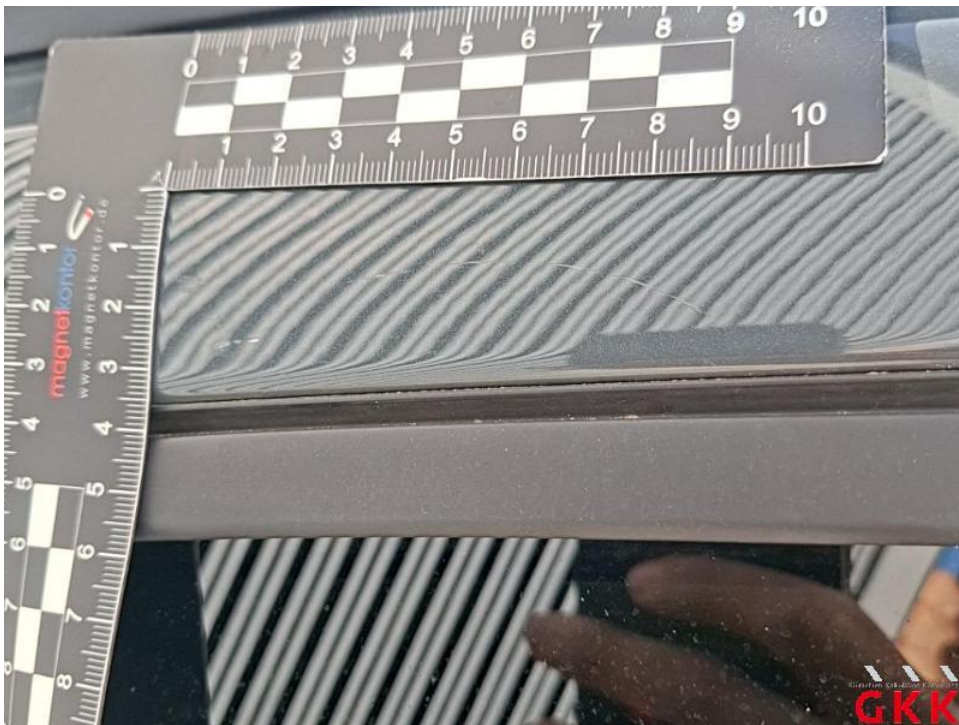
Dach Holm rechts, verkratzt (Bild 36, Bild 37, Bild 38)

Bild 36. Dach, Holm rechts, verkratzt, lackieren

Bild 37. Dach, Holm rechts, verkratzt, lackieren

Bild 38. Dach, Holm rechts, verkratzt, lackieren

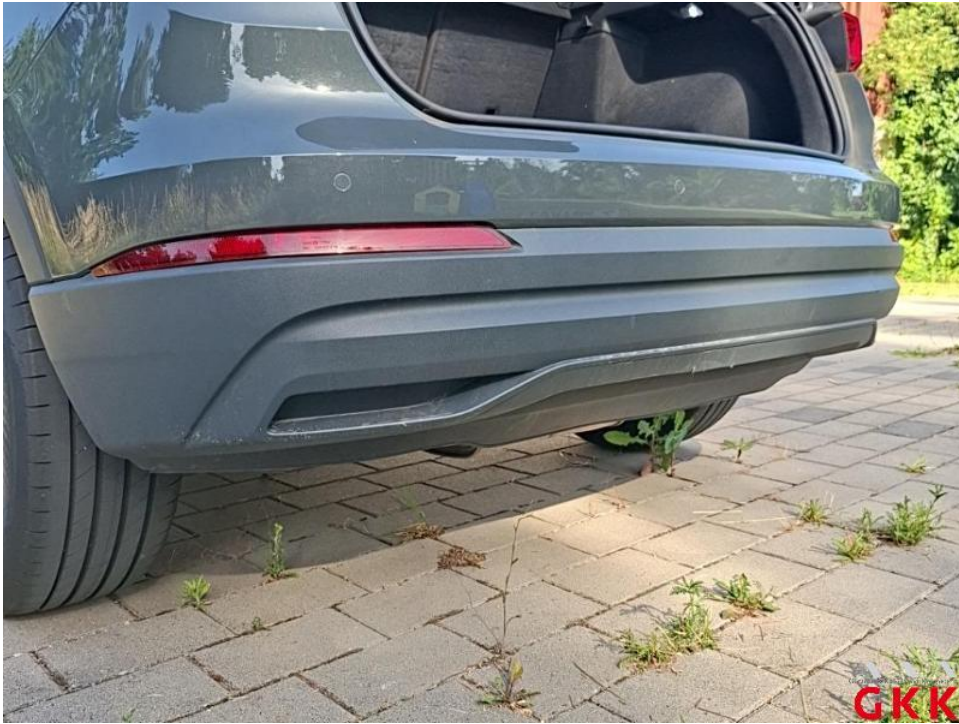
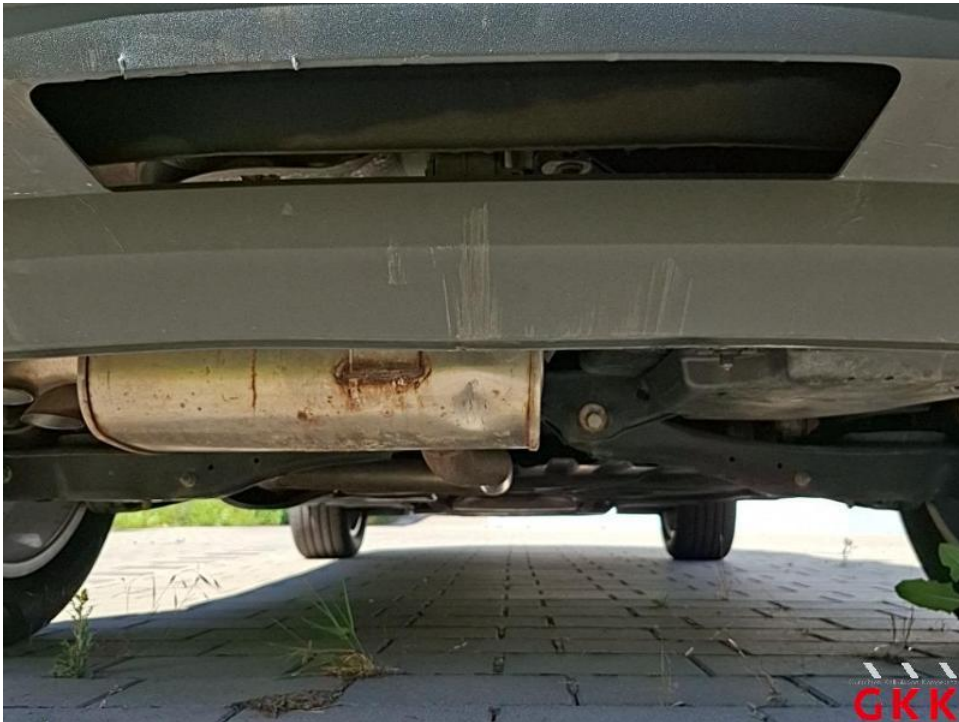
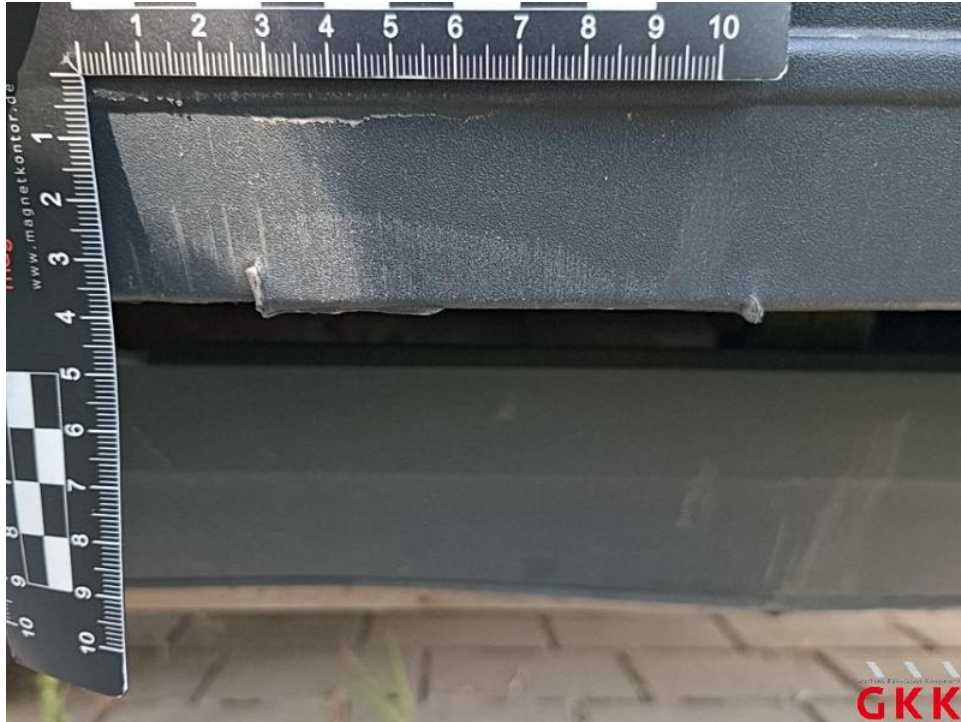
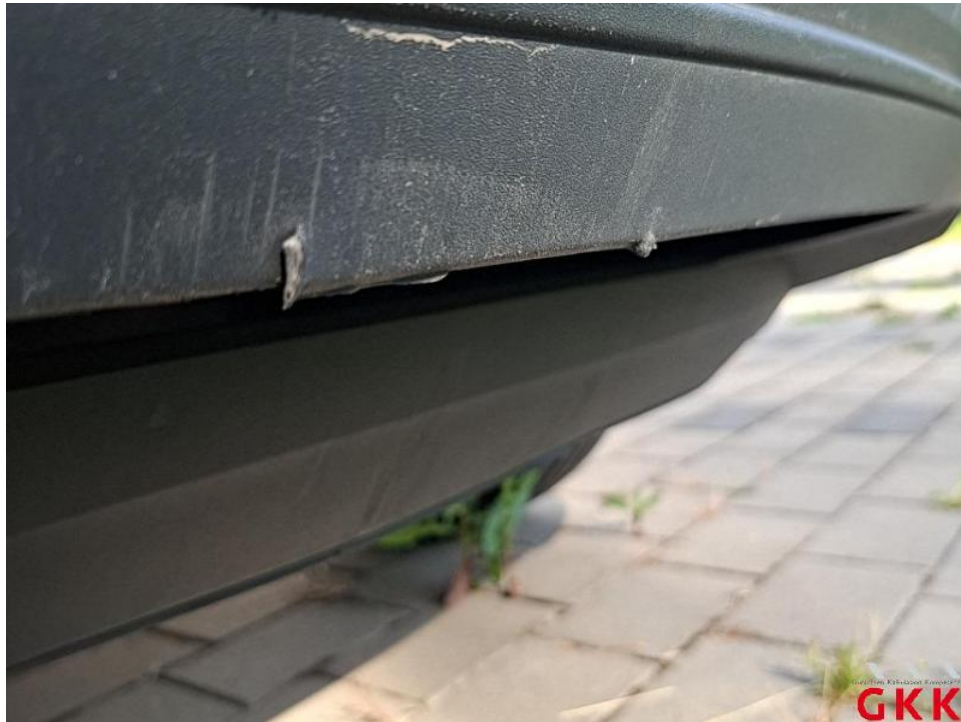
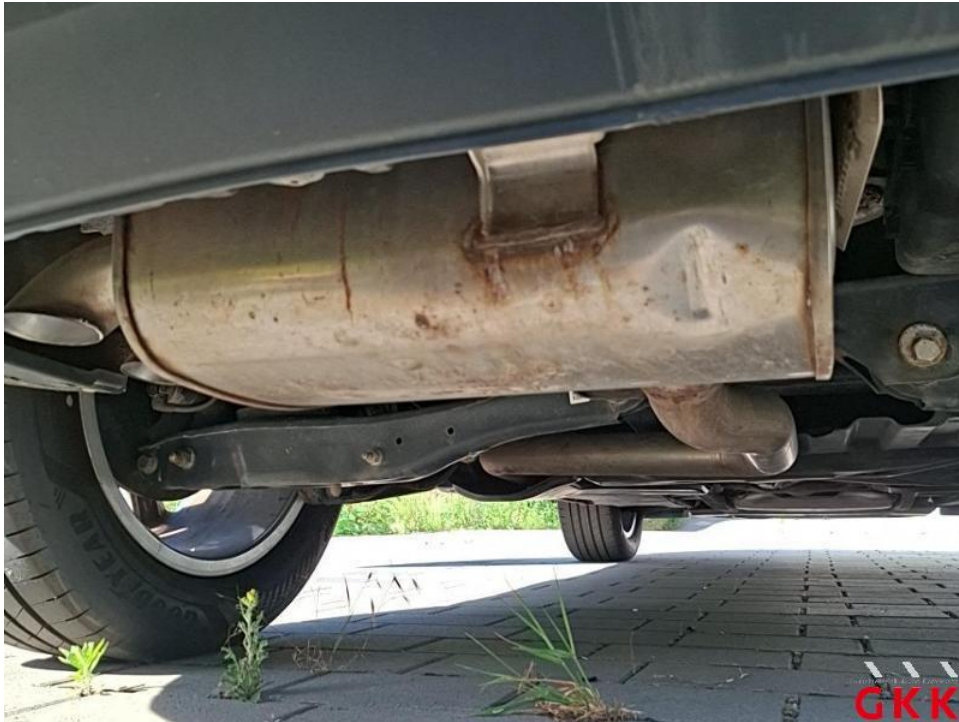
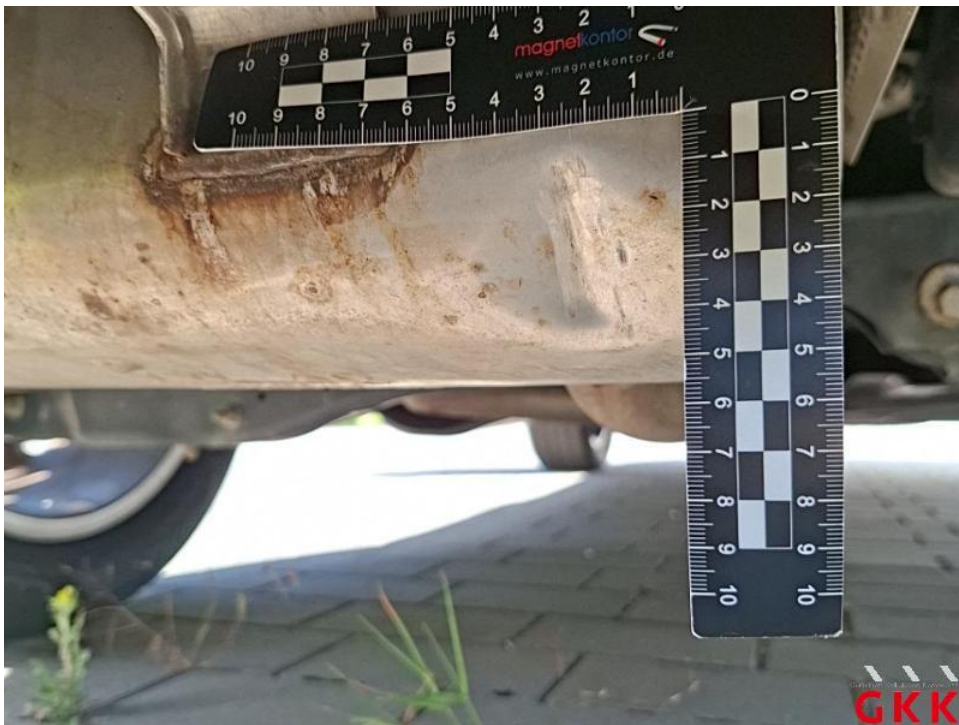
Unfallschaden: Unfallschaden Heck.

Unfallschaden Heck - Kalkulation erstellt.

Fahrzeug Heck, Unfallschaden (Bild 39, Bild 40, Bild 41, Bild 42, Bild 43, Bild 44)

Bild 39. Fahrzeug, Heck, Unfallschaden, Unfallschaden beheben

Bild 40. Fahrzeug, Heck, Unfallschaden, Unfallschaden beheben

Bild 41. Fahrzeug, Heck, Unfallschaden, Unfallschaden beheben

Bild 42. Fahrzeug, Heck, Unfallschaden, Unfallschaden beheben

Bild 43. Fahrzeug, Heck, Unfallschaden, Unfallschaden beheben

Bild 44. Fahrzeug, Heck, Unfallschaden, Unfallschaden beheben
