Zustandsbericht

Fahrzeughalter	Allane SE
Ihr Auftrag vom	09.06.2026 durch Allane SE
Besichtigungsort	75059 Zaisenhausen, Friedrichstraße 14/1
Besichtigungsdatum	18.06.2026
Referenznummern	0031199597 - 0064954075

Kennzeichen	K-KT 2633	Fzg.-Ident.-Nummer	WAUZZZF3XM1096560
Fabrikat	Audi	1. Zulassung	12.04.2021
Typ	Q3 35 TDI S tronic	Fahrzeugart	PKW
Getriebe / Gänge	Automatik / 7	Farbe	Nano-Grau - 2-Schicht metallic
Laufleistung abgelesen	125.883 km	Sitzplätze	5
Achsen / angetrieben	2 / 1	Aufbau	Kombilimousine, 5 Türen
Anzahl Besitzer	1	nächste HU	09/2026
Motorart	Reihenmotor / Diesel	Hubraum / Nennleistung	1.968 ccm / 110 KW

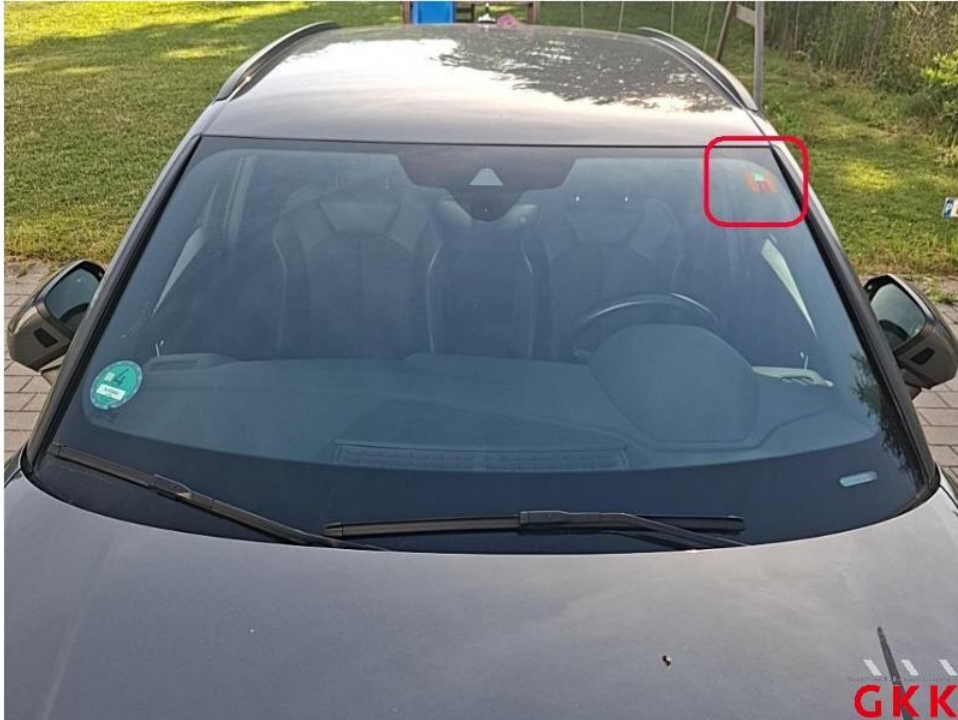
Beschriftungs- / Werbefolie, beklebt (Bild 45)

Bild 45. Beschriftungs- / Werbefolie, beklebt, entkleben

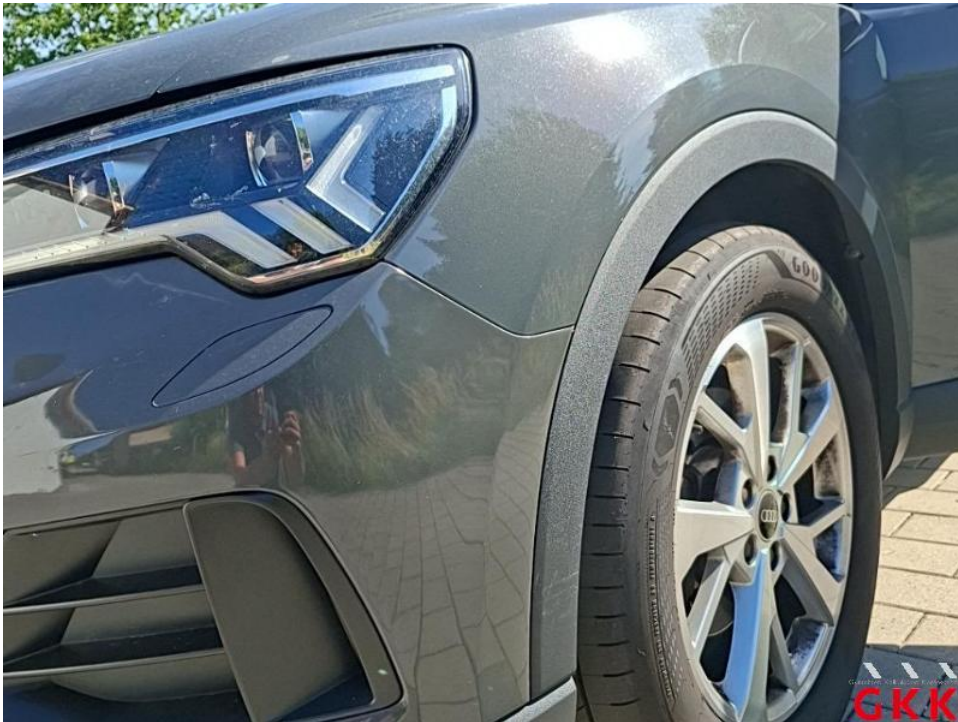
Vorschaden	Der Vorschaden wurde fach- und sachgerecht behoben	Feststellung
Kotflügel vorne links Unfallschaden	Nein	Farbtondifferenz zu den angrenzenden Bauteilen
Stoßfänger vorne Unfallschaden	Ja

Kotflügel vorne links, Reparaturmangel (Bild 46)

Bild 46. Kotflügel vorne links, Reparaturmangel, lackieren
