## **SZAKÉRTŐI VÉLEMÉNY**

**SLE451**

**VW Tiguan 2.0 TDI SCR  
Elegance 4M DSG**

## Állapotjelentés

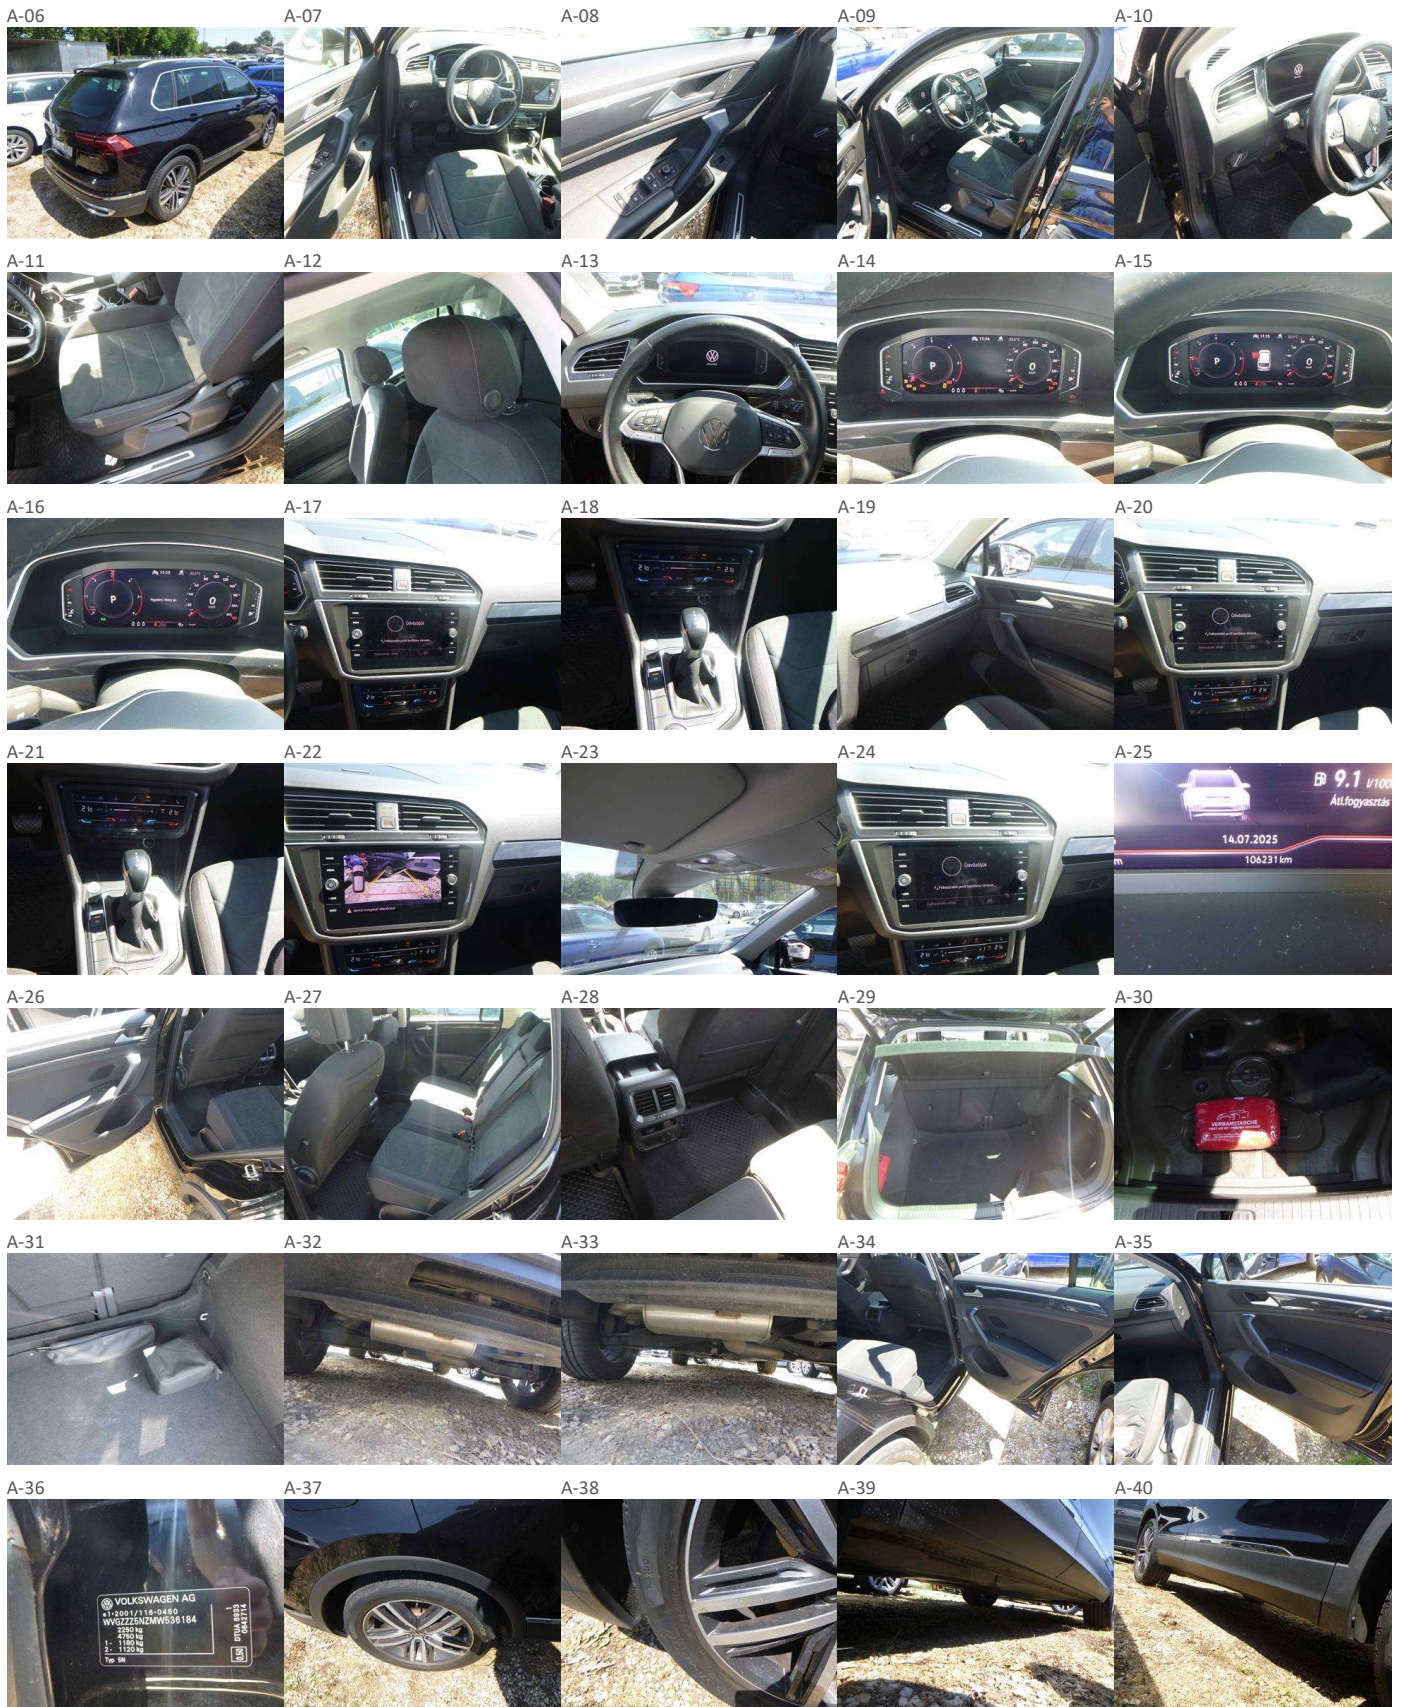
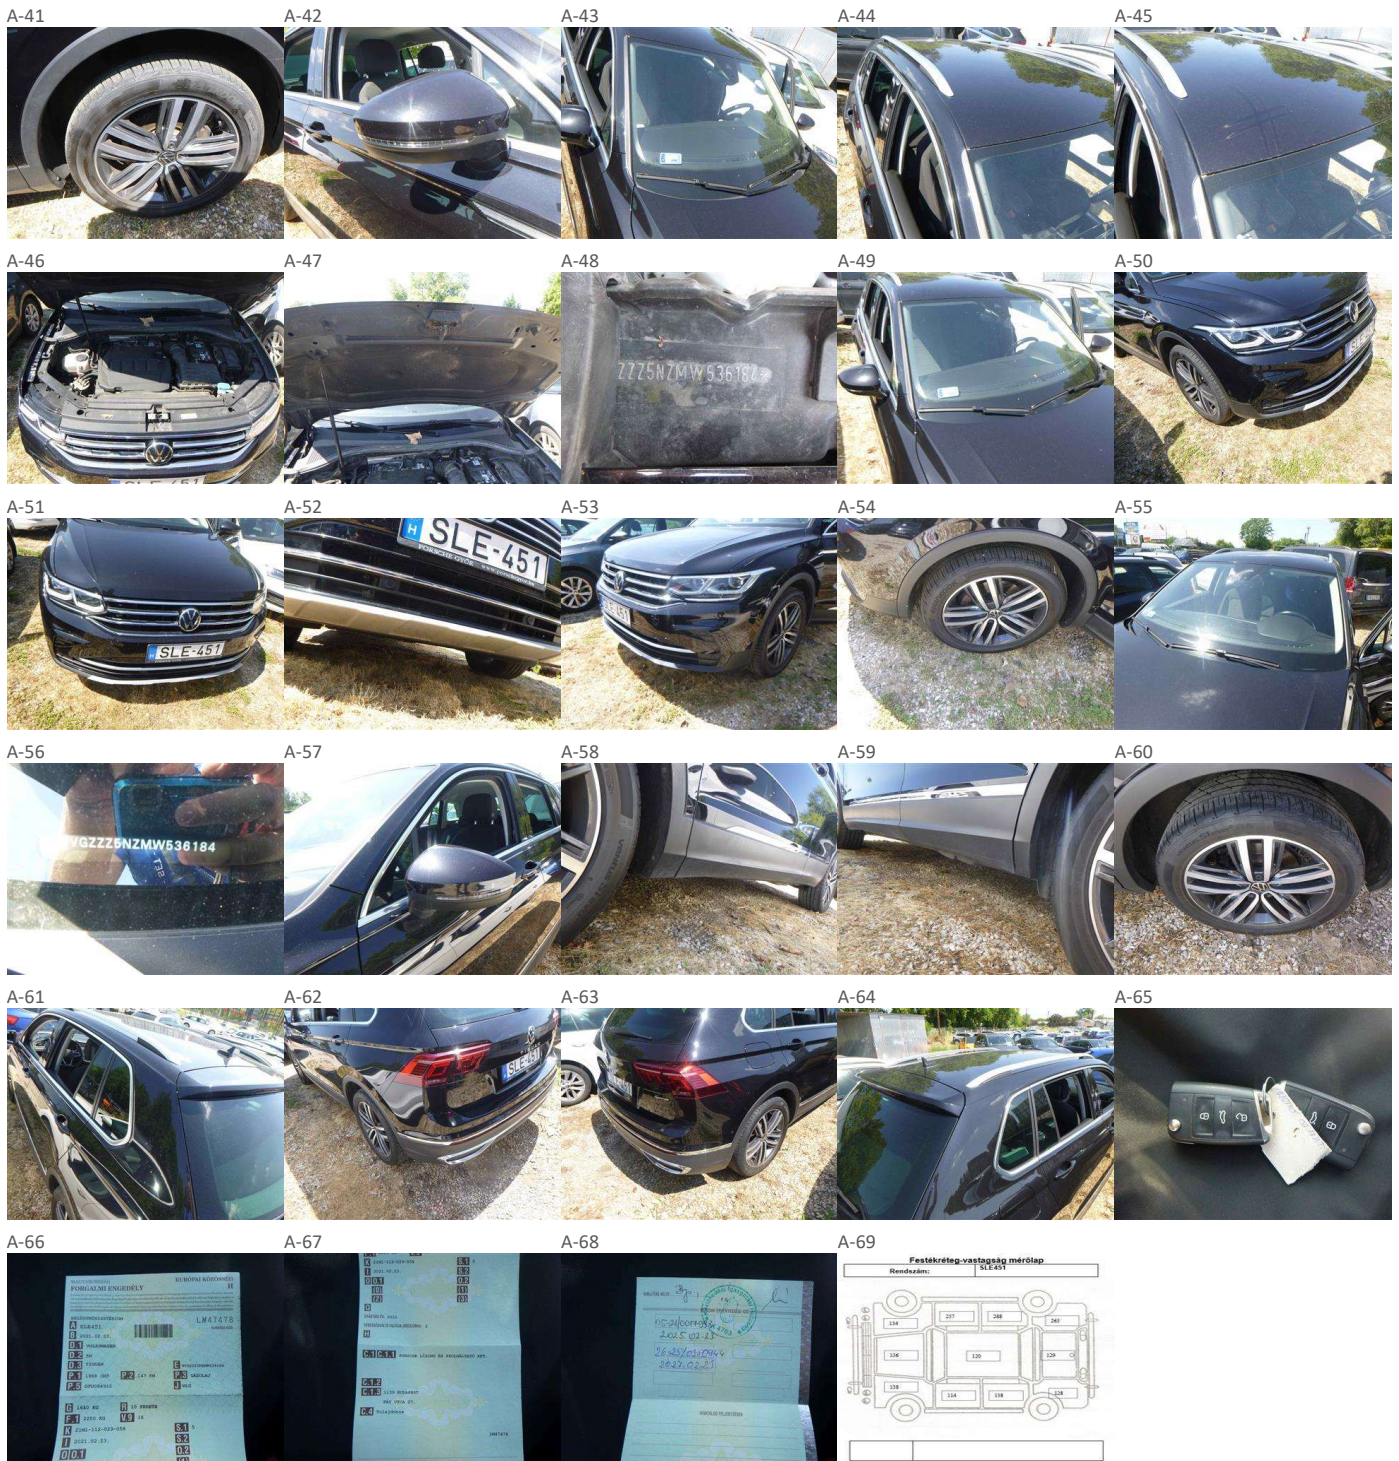
### Fénykép

A karosszéria szennyezett, karcok, korlátozott viszonyok között szemlézve

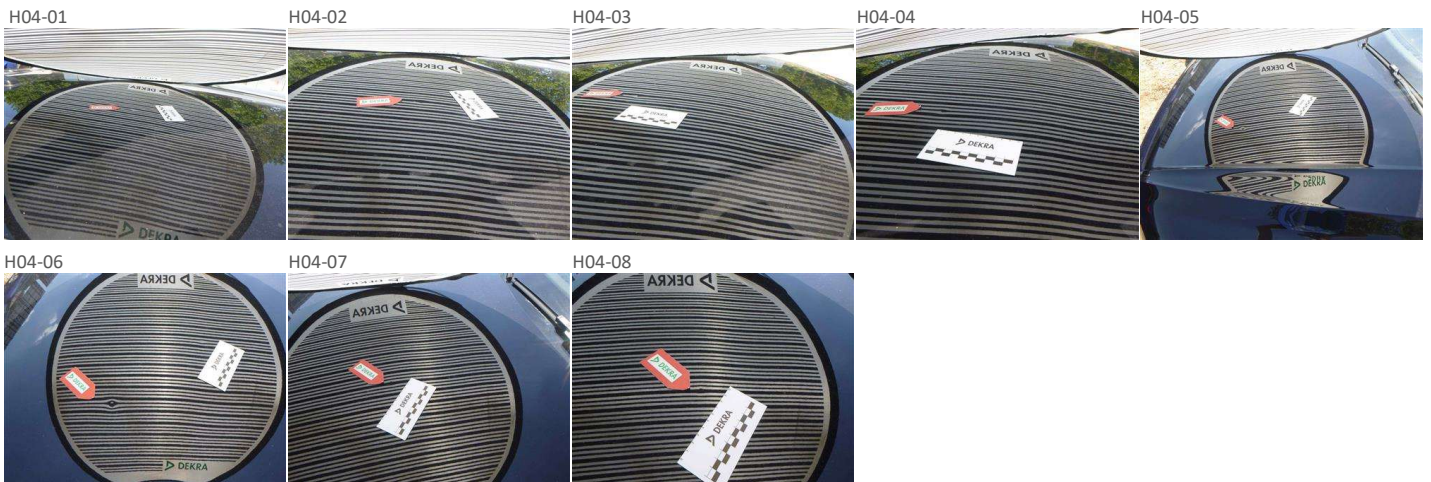
Hiba kódja: H04

| Alkatrész neve | Karosszéria | Javítási idő | 6,3 | Összesen | 74.340 Ft |
| Sérülés megnevezése | Jégvert | Fényezési idő | 0,0 | Értécsökkenés % | 30,00 % |

| Javítás módja | Javítás | Fényező anyag | 0 Ft | Értécsökkenés | 22.302 Ft |

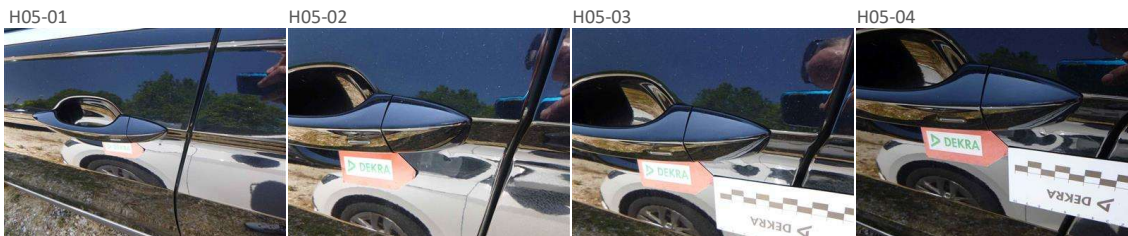
Hiba kódja: H05

| Alkatrész neve | Bal első ajtó | Javítási idő | 2,0 | Összesen | 23.010 Ft |
| Sérülés megnevezése | Horpadt | Fényezési idő | 0,0 | Értécsökkenés % | 30,00 % |

| Javítás módja | Javítás | Fényező anyag | 0 Ft | Értécsökkenés | 6.903 Ft |
