**Fahrzeug:** SEAT Alhambra 1.4 TSI Start&Stop Style Van5-türig 1390 ccm 150 PS / 110 KW bleifrei 6-Gang Manuell

Amtliches Kennzeichen:	HD -BD 1523	Fahrgestell-Nummer:	VSSZZZ7NZNV501153
Vertrags-Nummer:	99351081	Erstzulassung:	13.12.2021
Internes KZ:	15053850	Kilometer-Stand:	0

## Zustandsbericht

Besichtigungsdatum: 10.06.2026  
**Protokollnummer: 45876337**  
Anlieferungsdatum: 10.06.2026

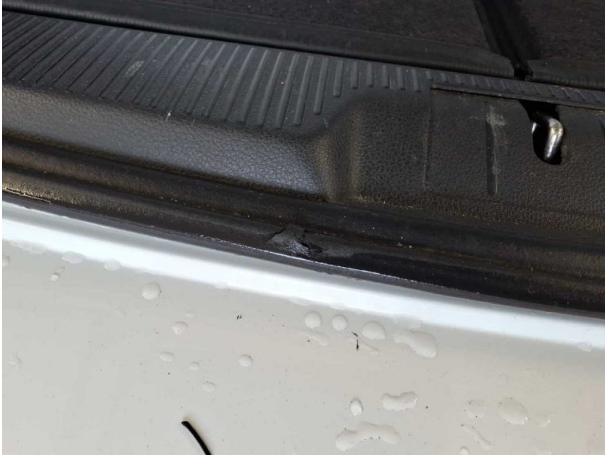
**Beschädigung #2:** Heckklappe/-tür: Dichtung - beschädigt - erneuern

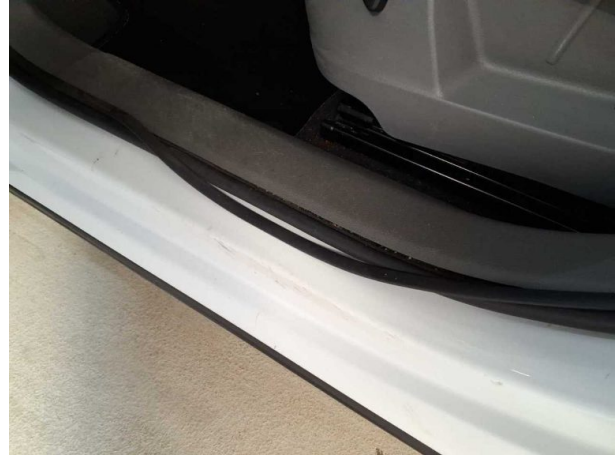
**Beschädigung #3:** Tür vorn links: Türdichtung - beschädigt - erneuern

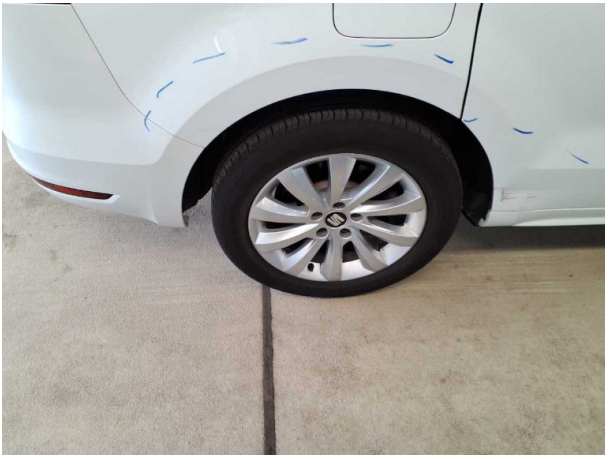
**Beschädigung #4:** Rad/Reifen: Leichtmetallfelge hinten rechts - verkratzt / verschürft - Wertminderung

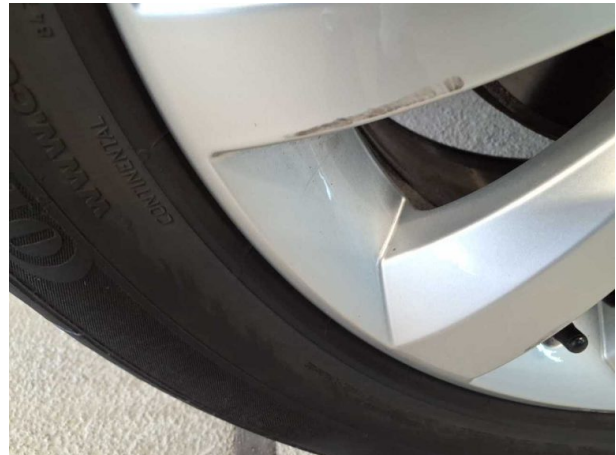
**Beschädigung #4:** Rad/Reifen: Leichtmetallfelge hinten rechts - verkratzt / verschürft - Wertminderung

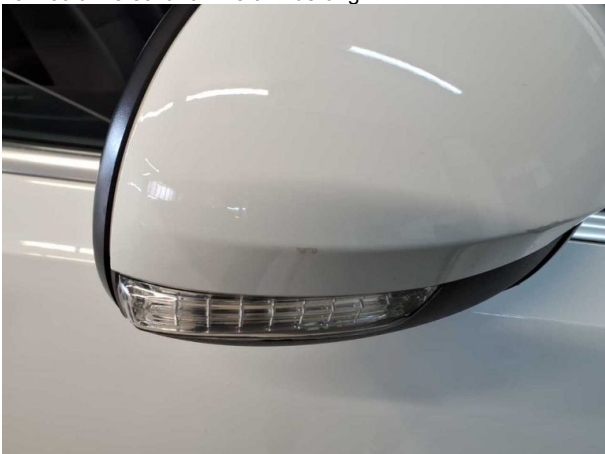
**Beschädigung #5:** Außenspiegel rechts: Abdeckkappe - verkratzt / verschürft - Smart Repair

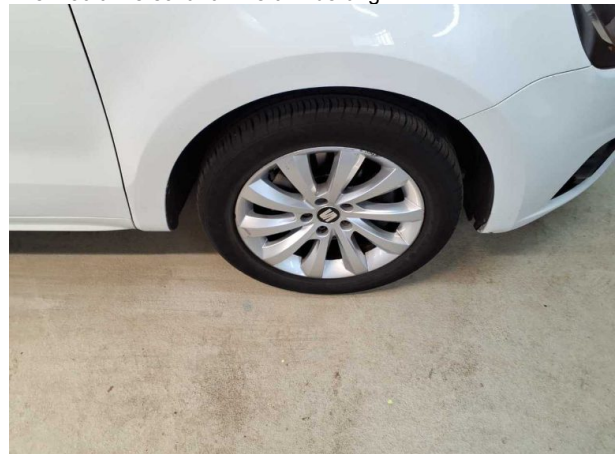
**Beschädigung #6:** Rad/Reifen: Leichtmetallfelge vorn rechts - verkratzt / verschürft - Wertminderung

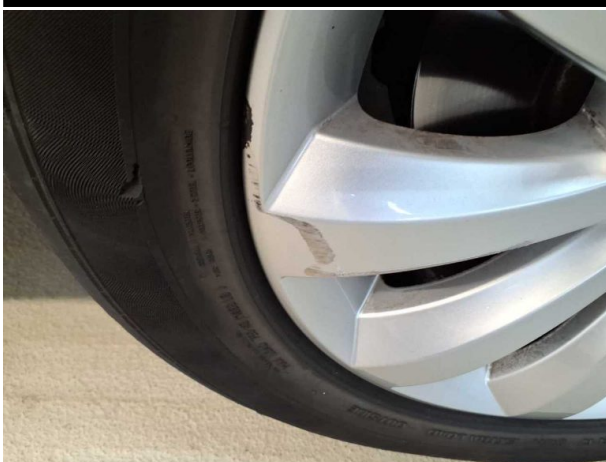
**Beschädigung #6:** Rad/Reifen: Leichtmetallfelge vorn rechts - verkratzt / verschürft - Wertminderung

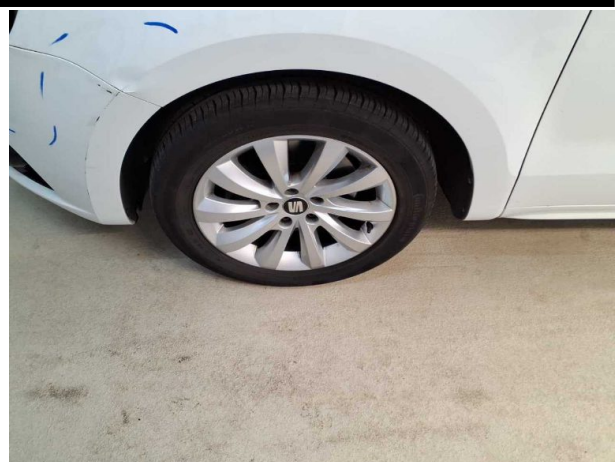
**Beschädigung #7:** Rad/Reifen: Leichtmetallfelge vorn links - verkratzt / verschürft - Wertminderung

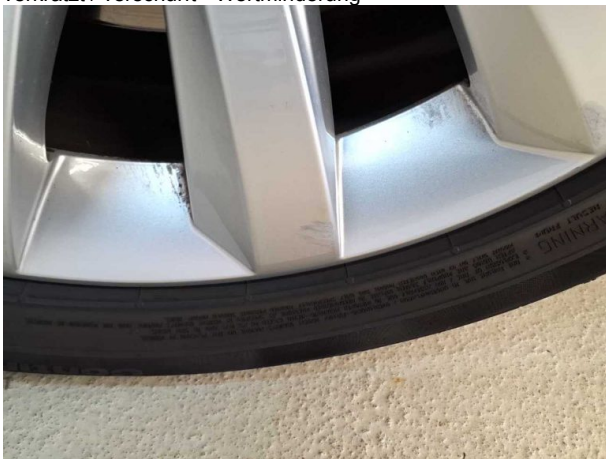
**Beschädigung #7:** Rad/Reifen: Leichtmetallfelge vorn links - verkratzt / verschürft - Wertminderung

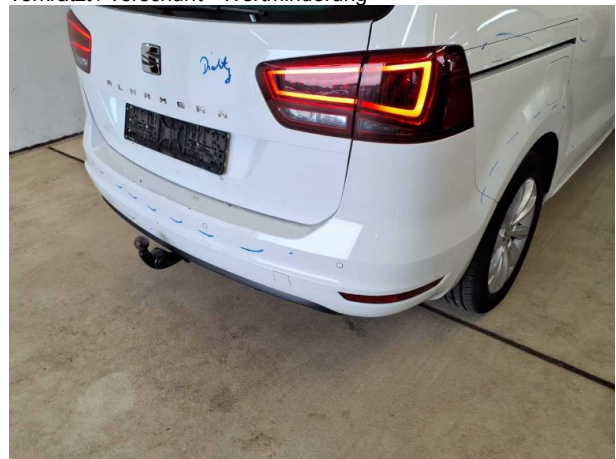
**Beschädigung #8:** Stossfänger hinten: Stossfänger hinten - verkratzt / verschürft - instandsetzen und lackieren

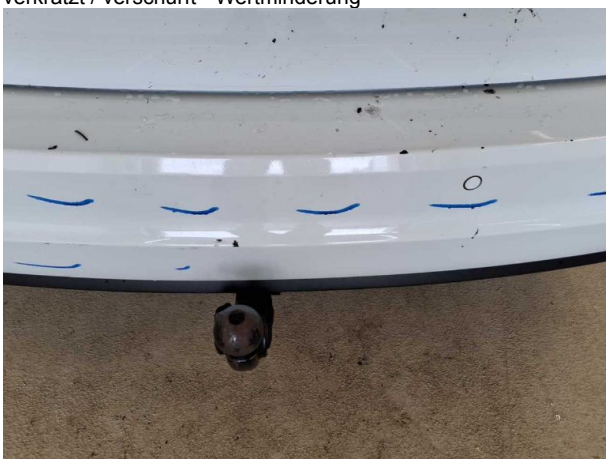
**Beschädigung #8:** Stossfänger hinten: Stossfänger hinten - verkratzt / verschürft - instandsetzen und lackieren

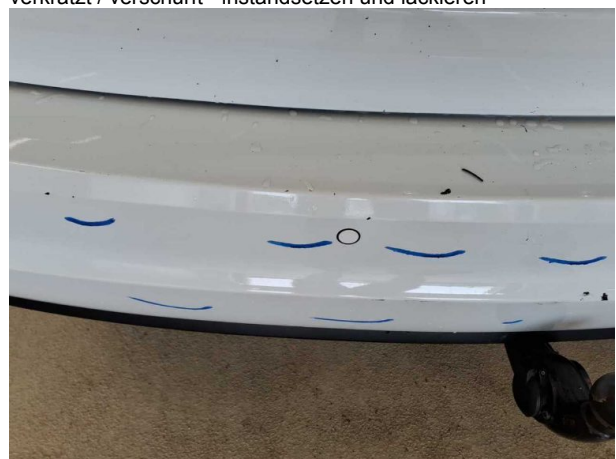
**Beschädigung #8:** Stossfänger hinten: Stossfänger hinten - verkratzt / verschürft - instandsetzen und lackieren

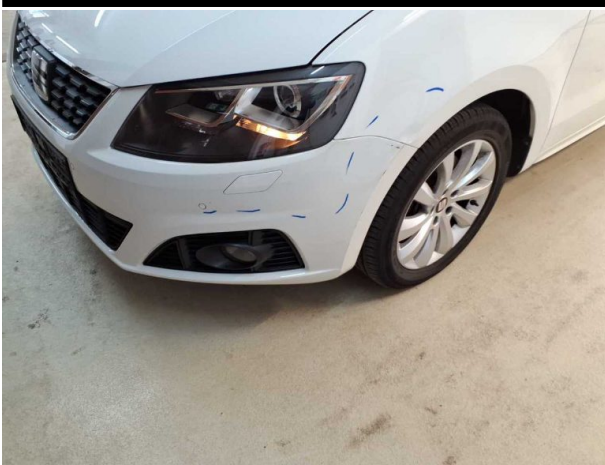
**Beschädigung #10:** Stossfänger vorn: Stossfänger vorn - verkratzt / verschürft - instandsetzen und lackieren

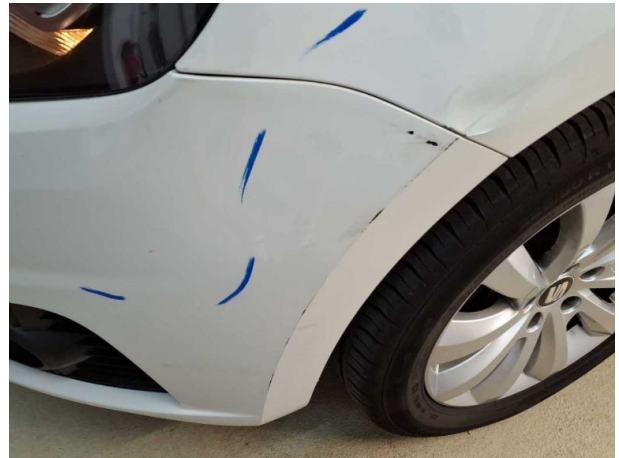
**Beschädigung #10:** Stossfänger vorn: Stossfänger vorn - verkratzt / verschürft - instandsetzen und lackieren

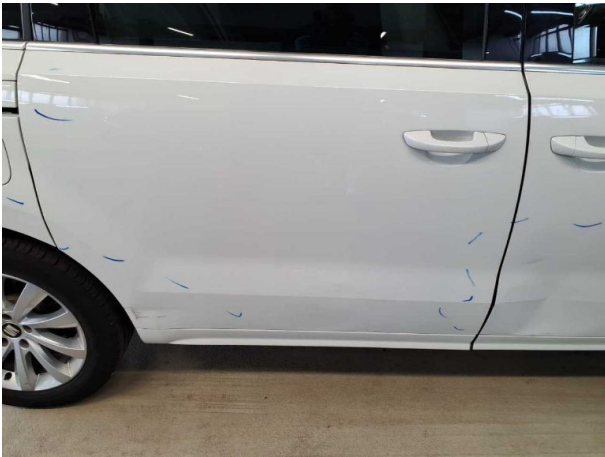
**Beschädigung #11:** Schiebetür rechts: Schiebetür mit Glasschei...  
- Delle / Lackschaden - instandsetzen und lackieren

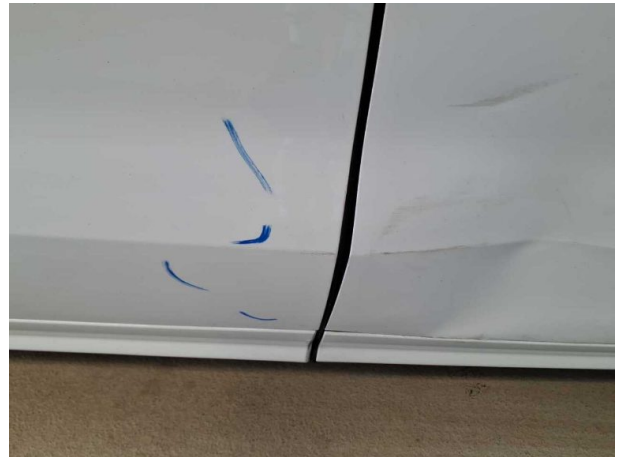
**Beschädigung #11:** Schiebetür rechts: Schiebetür mit Glasscheibe - Delle / Lackschaden - instandsetzen und

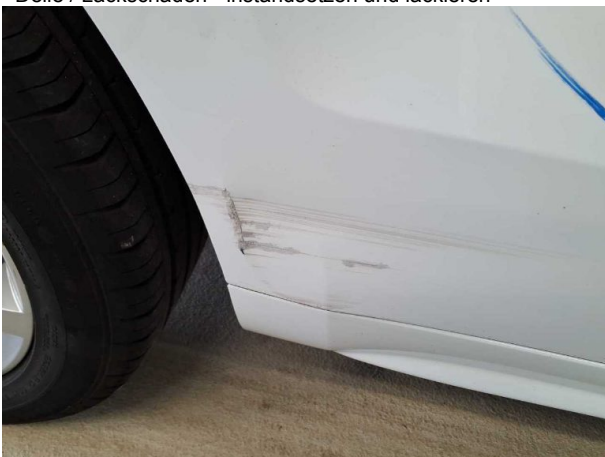
**Beschädigung #11:** Schiebetür rechts: Schiebetür mit Glasschei...  
- Delle / Lackschaden - instandsetzen und lackieren

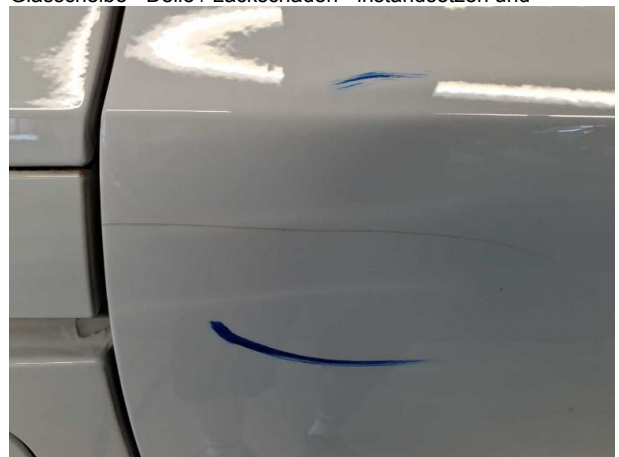
**Beschädigung #11:** Schiebetür rechts: Schiebetür mit Glasscheibe - Delle / Lackschaden - instandsetzen und

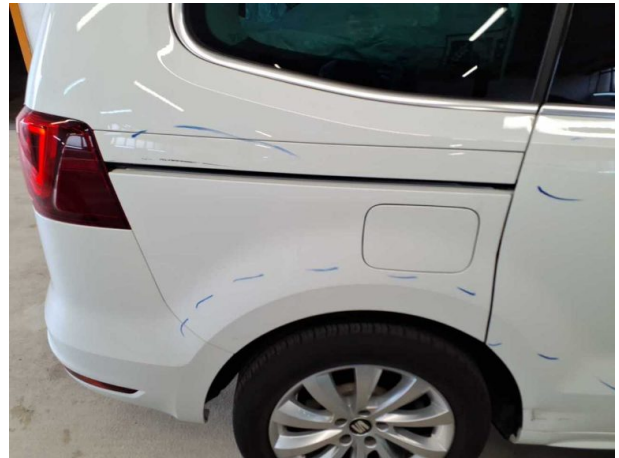
**Beschädigung #13:** Seitenwand rechts: Seitenwand - verkratzt / verschürft - instandsetzen und lackieren

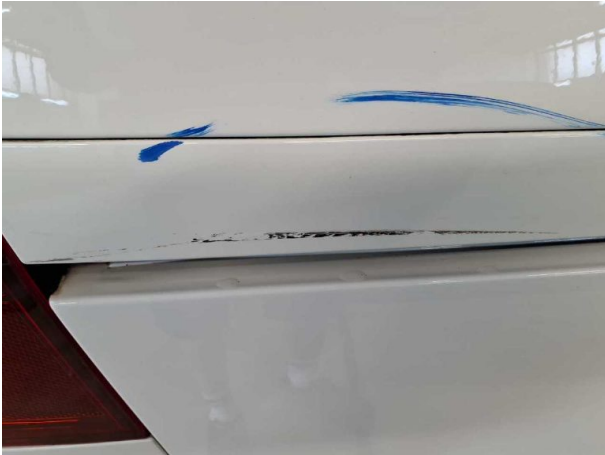
**Beschädigung #13:** Seitenwand rechts: Seitenwand - verkratzt / verschürft - instandsetzen und lackieren

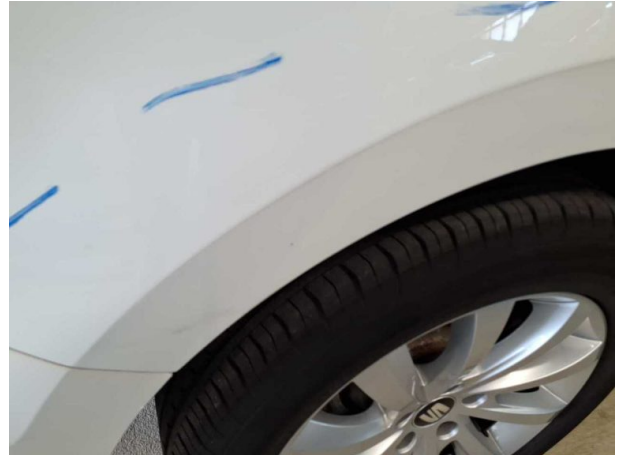
**Beschädigung #13:** Seitenwand rechts: Seitenwand - verkratzt / verschürft - instandsetzen und lackieren

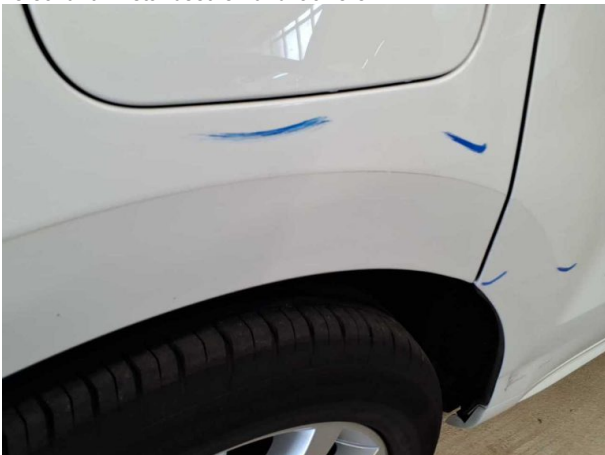
**Beschädigung #13:** Seitenwand rechts: Seitenwand - verkratzt / verschürft - instandsetzen und lackieren

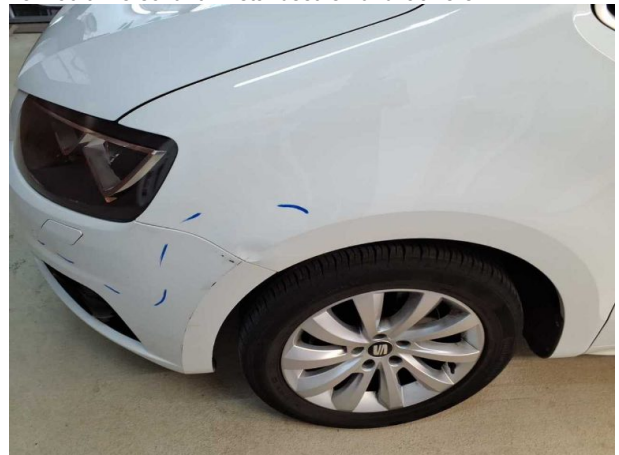
**Beschädigung #14:** Kotflügel links: Kotflügel links - Delle / Lackschaden - erneuern

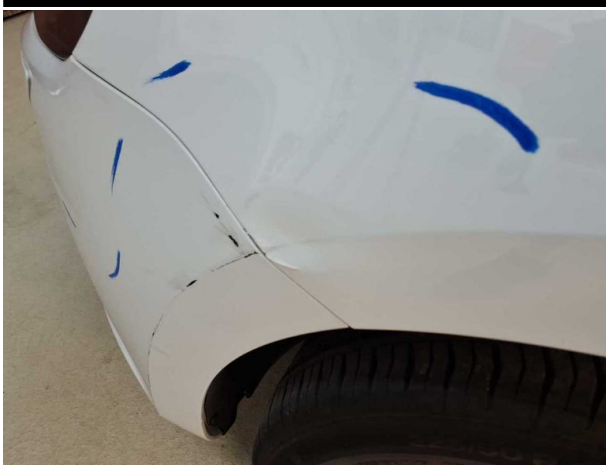
**Beschädigung #14:** Kotflügel links: Kotflügel links - Delle / Lackschaden - erneuern

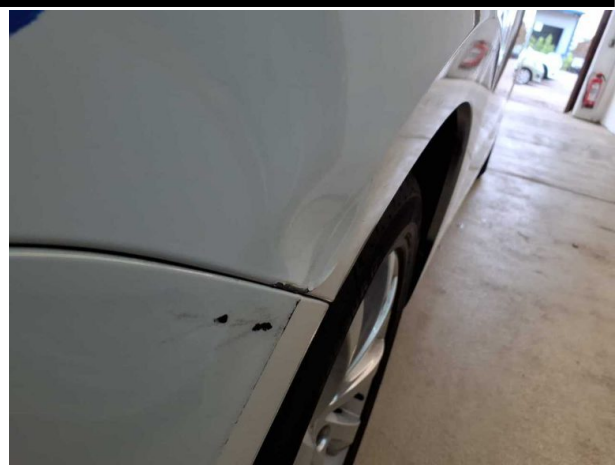
**Beschädigung #14:** Kotflügel links: Kotflügel links - Delle / Lackschaden - erneuern

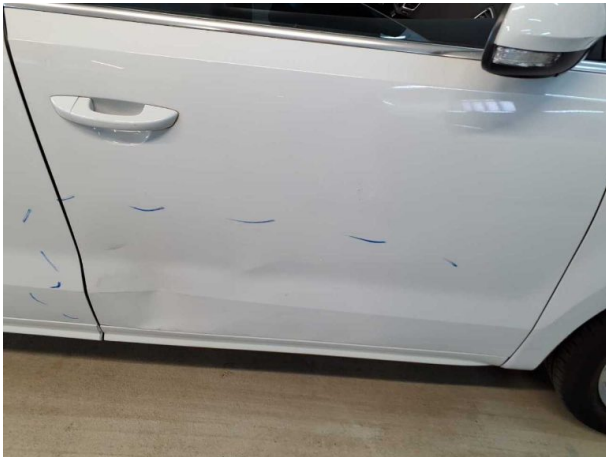
**Beschädigung #15:** Tür vorn rechts: Tür - verformt - erneuern

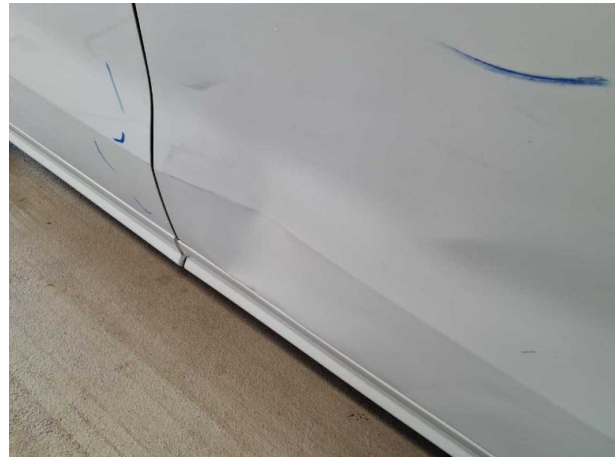
**Beschädigung #15:** Tür vorn rechts: Tür - verformt - erneuern

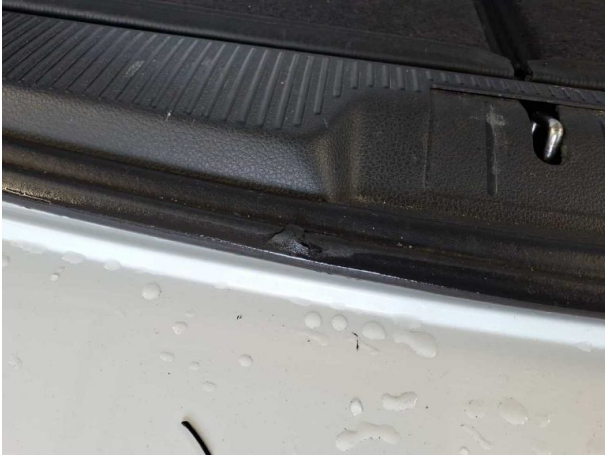
**Damage #2:** Boot lid / rear door: Seal - Damaged - Replace

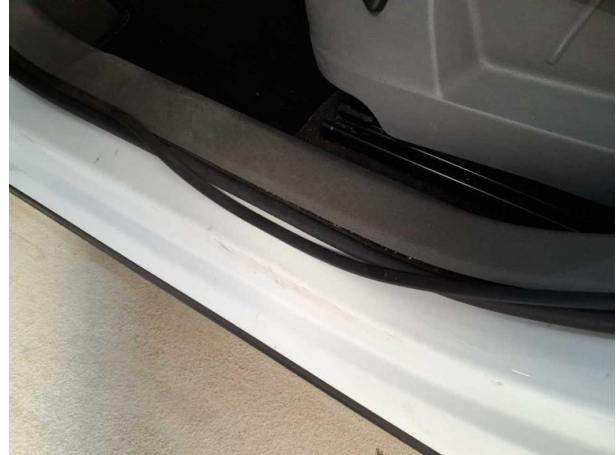
**Damage #3:** Door - front left side: Door seal - Damaged - Replace

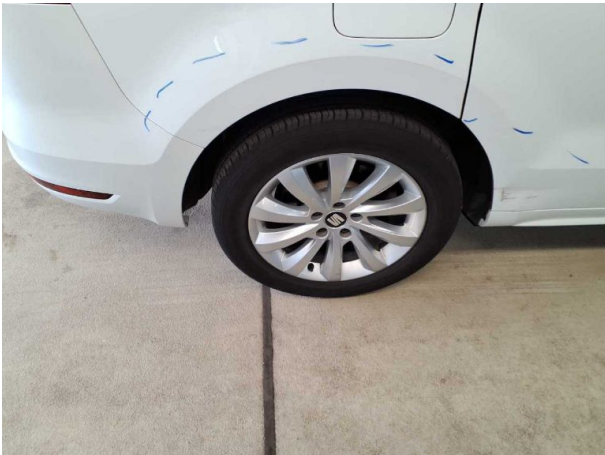
**Damage #4:** Wheel / tyres: Alloy rim - rear right side - Scratched - Loss in value

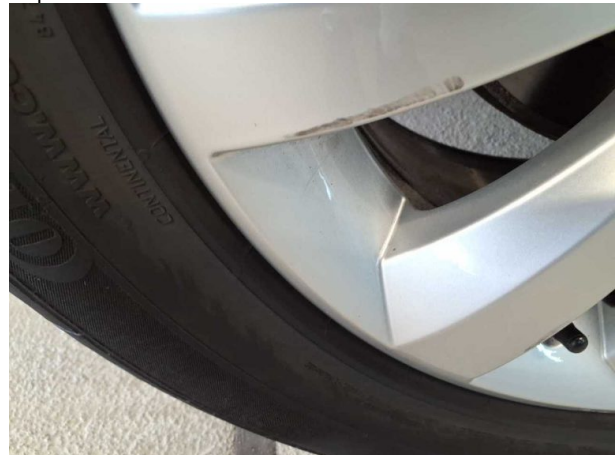
**Damage #4:** Wheel / tyres: Alloy rim - rear right side - Scratched - Loss in value

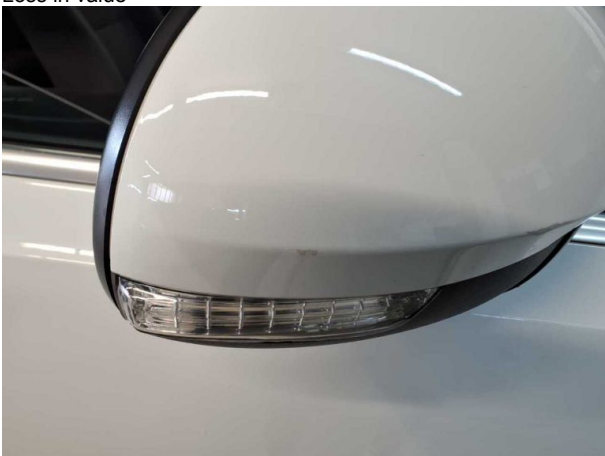
**Damage #5:** Wing mirror - right side: Cap - Scratched - Smart repair

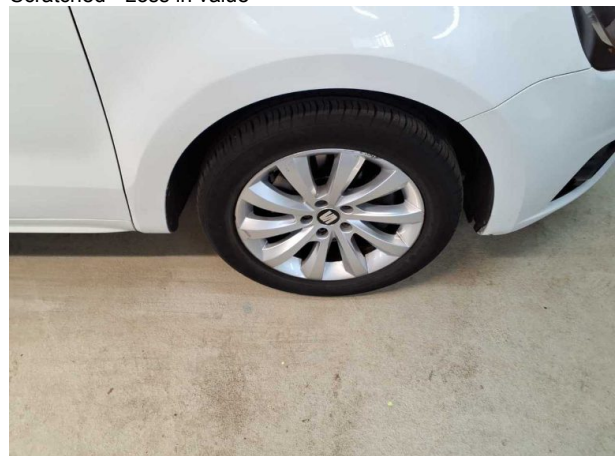
**Damage #6:** Wheel / tyres: Alloy rim - front right side - Scratched - Loss in value

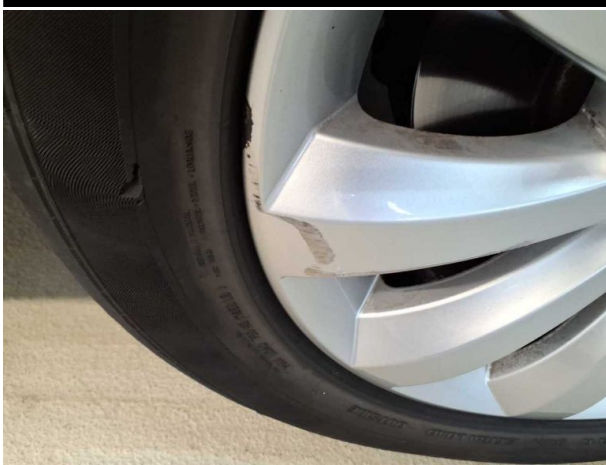
**Damage #6:** Wheel / tyres: Alloy rim - front right side - Scratched - Loss in value

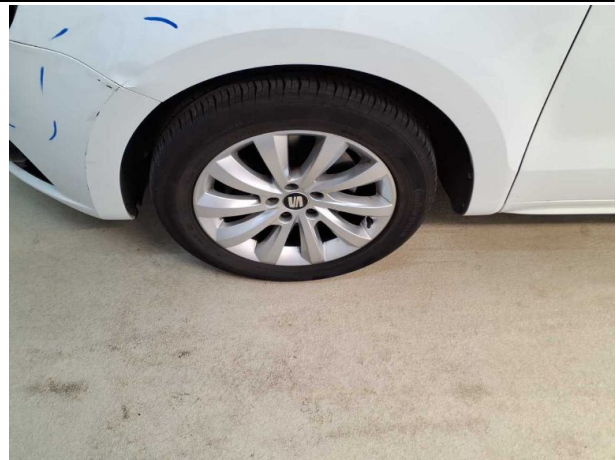
**Damage #7:** Wheel / tyres: Alloy rim - front left side - Scratched - Loss in value

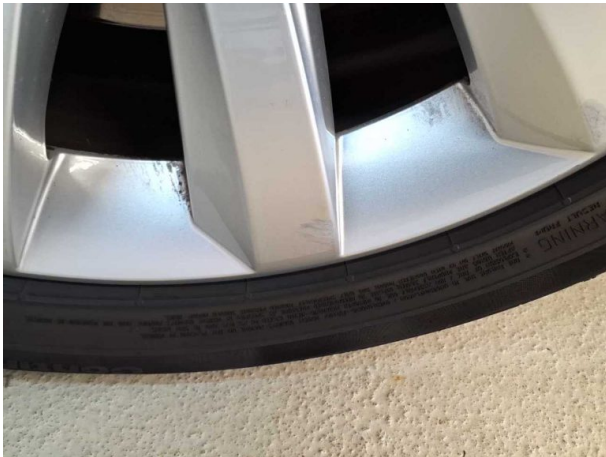
**Damage #7:** Wheel / tyres: Alloy rim - front left side - Scratched - Loss in value

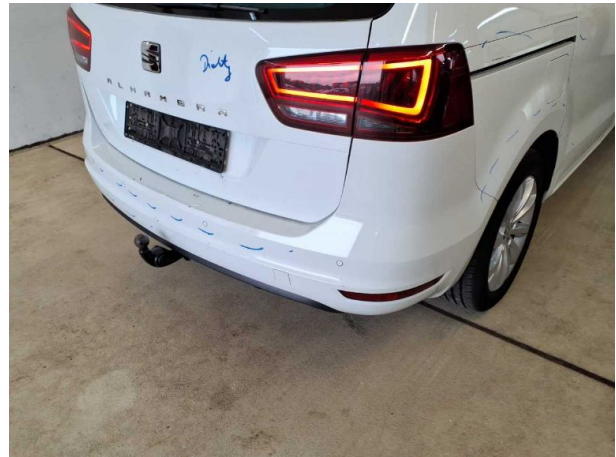
**Damage #8:** Rear bumper: Rear bumper - Scratched - Repair and paint

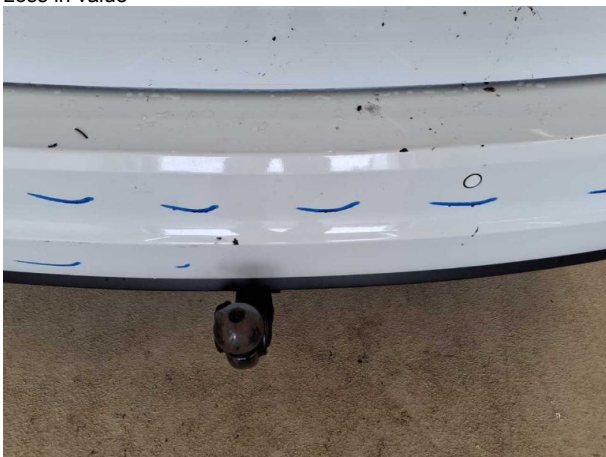
**Damage #8:** Rear bumper: Rear bumper - Scratched - Repair and paint

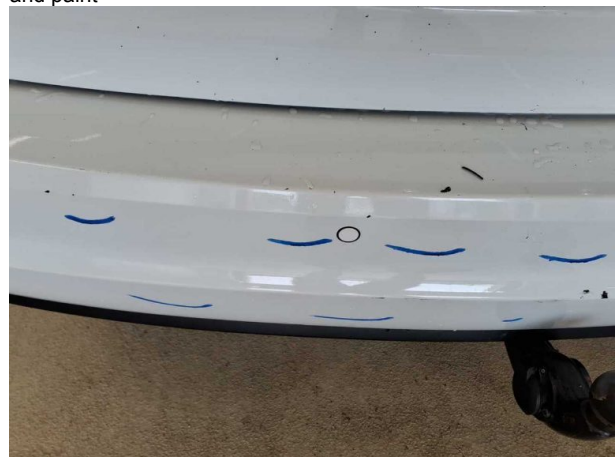
**Damage #8:** Rear bumper: Rear bumper - Scratched - Repair and paint

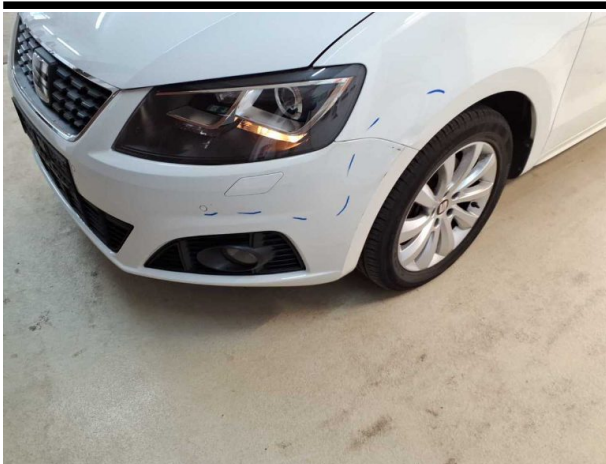
**Damage #10:** Front bumper: Front bumper - Scratched - Repair and paint

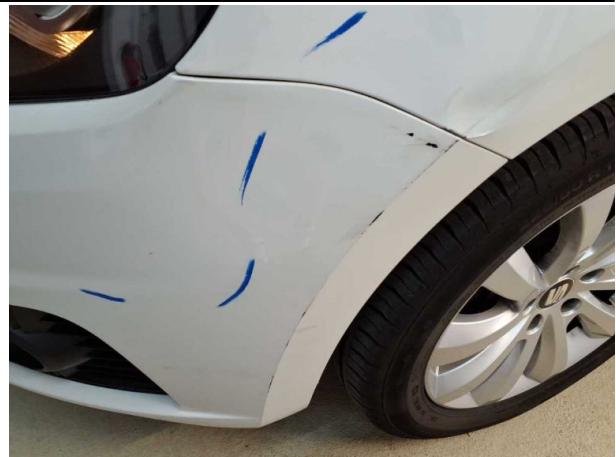
**Damage #10:** Front bumper: Front bumper - Scratched - Rep... and paint

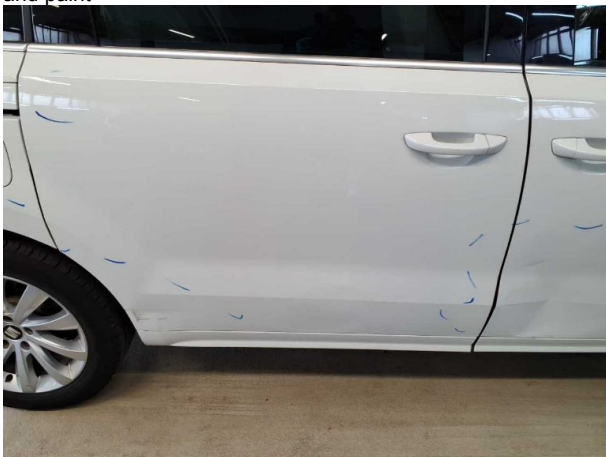
**Damage #11:** Sliding door, right: Sliding door with glass panel - Dent / paintcoat damage - Repair and paint

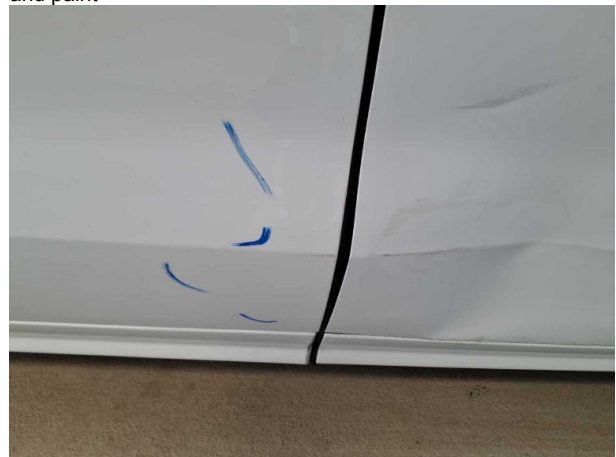
**Damage #11:** Sliding door, right: Sliding door with glass panel - Dent / paintcoat damage - Repair and paint

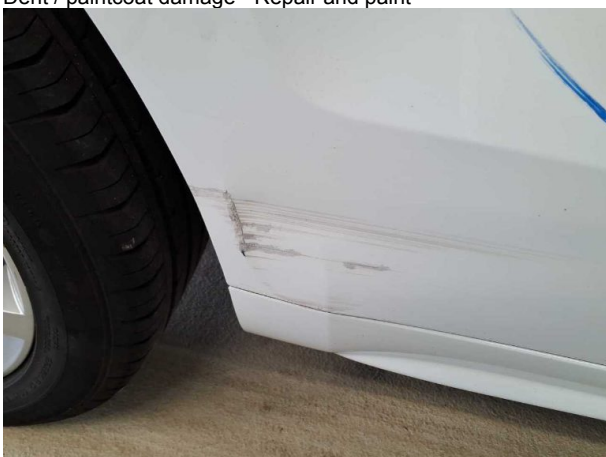
**Damage #11:** Sliding door, right: Sliding door with glass panel - Dent / paintcoat damage - Repair and paint

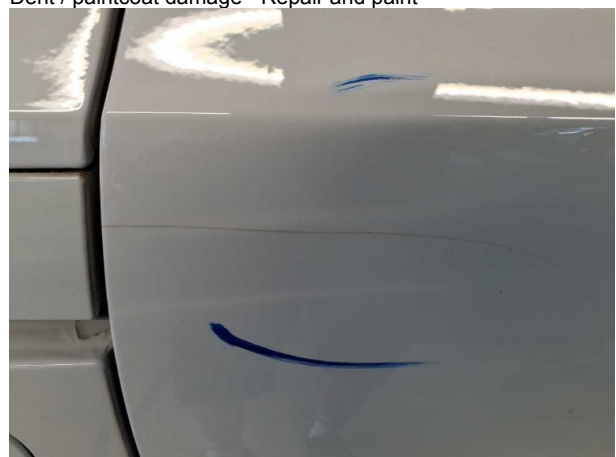
**Damage #11:** Sliding door, right: Sliding door with glass panel - Dent / paintcoat damage - Repair and paint

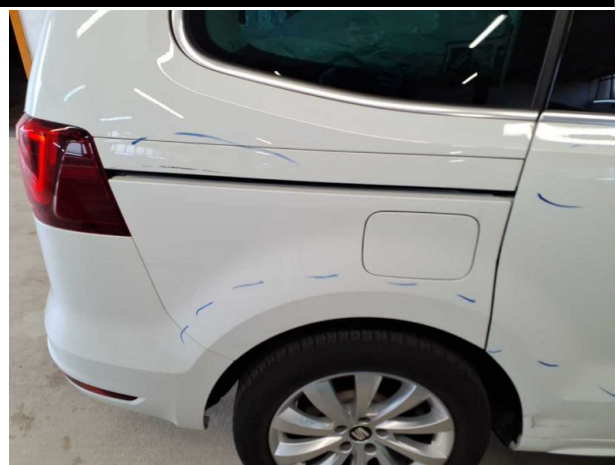
**Damage #13:** Side panel - rear right side: Side panel - Scratched - Repair and paint

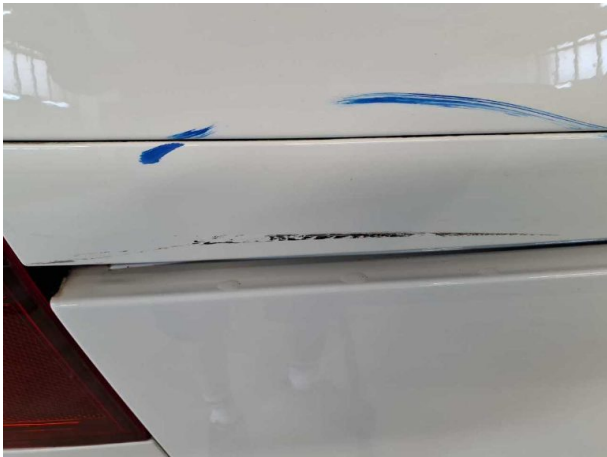
**Damage #13:** Side panel - rear right side: Side panel - Scratched - Repair and paint

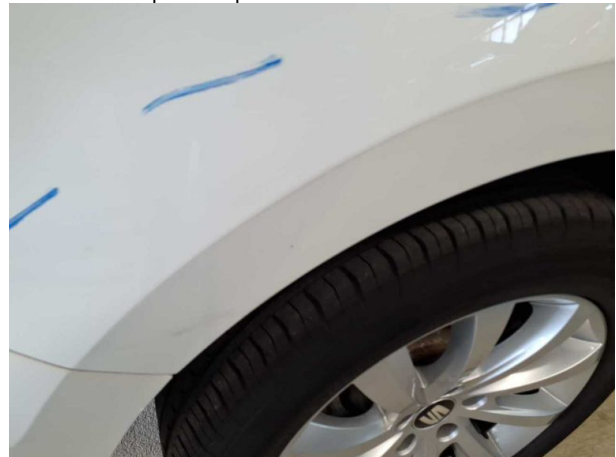
**Damage #13:** Side panel - rear right side: Side panel - Scratched - Repair and paint

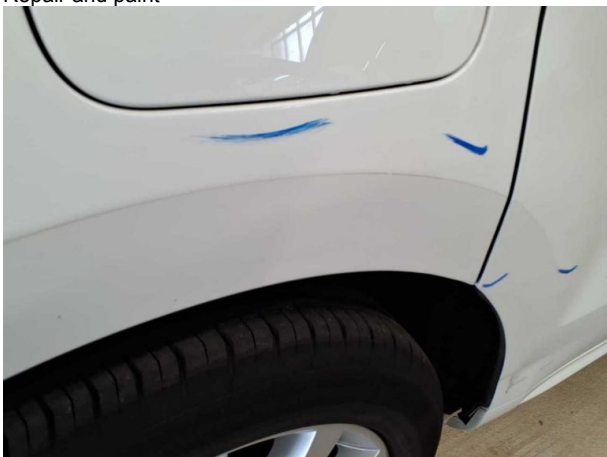
**Damage #13:** Side panel - rear right side: Side panel - Scratched - Repair and paint

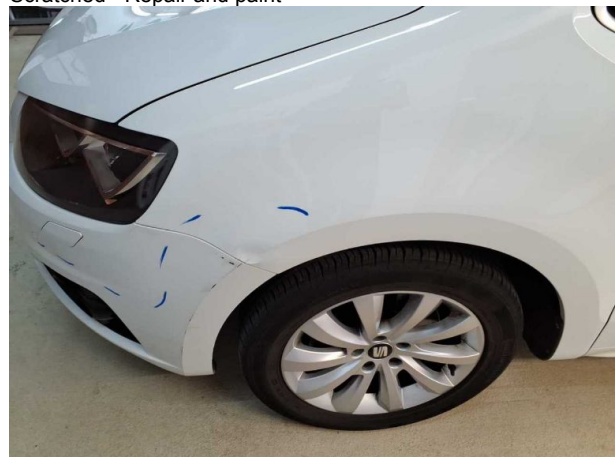
**Damage #14:** Mudguard - left side: Mudguard - left side - De... paintcoat damage - Replace

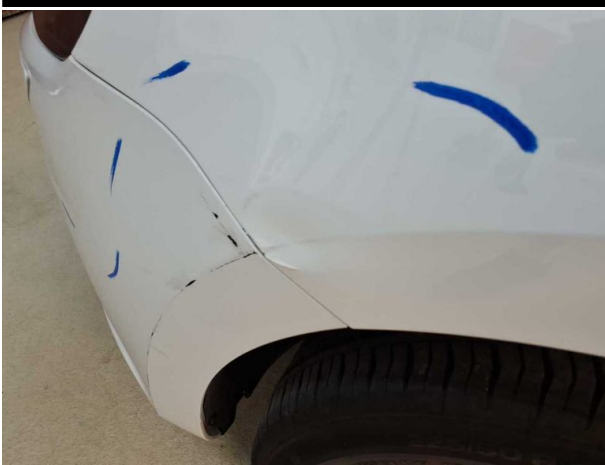
**Damage #14:** Mudguard - left side: Mudguard - left side - Dent / paintcoat damage - Replace

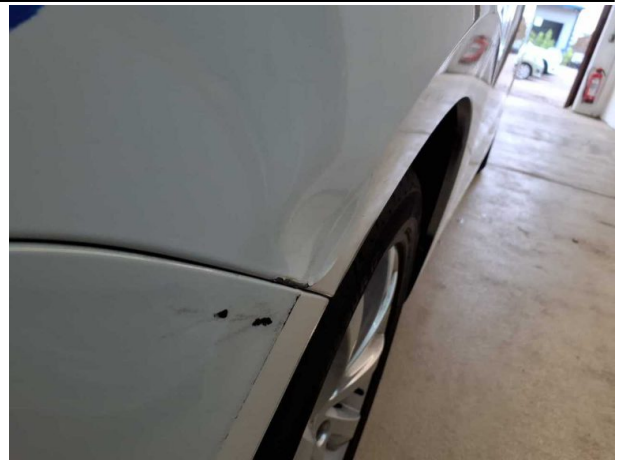
**Damage #14:** Mudguard - left side: Mudguard - left side - De... paintcoat damage - Replace

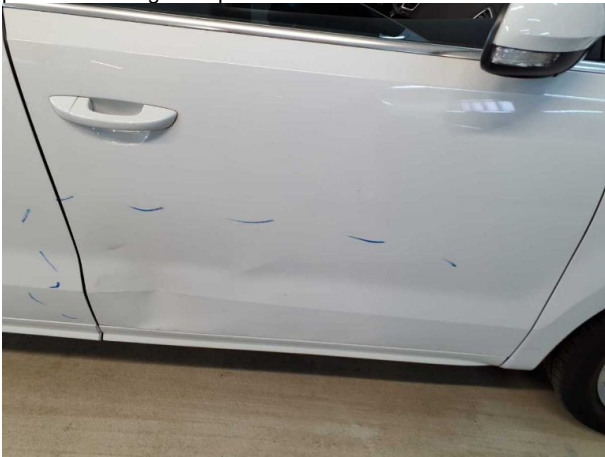
**Damage #15:** Door - front right side: Door - Deformed - Replace

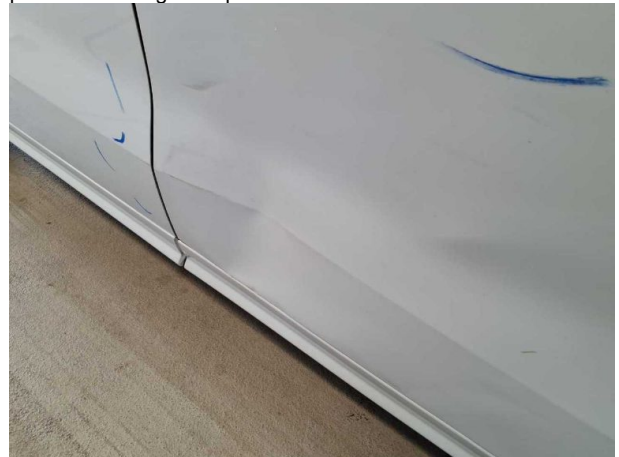
**Damage #15:** Door - front right side: Door - Deformed - Replace
