# Wertgutachten

## Angaben zum Fahrzeug

Hersteller / Modell	Mercedes-Benz Vito Tourer	Fahrgestellnummer	W1VVLFFZ4S4446629
Erstzulassung	16.10.2024	Laufleistung (abgelesen)	30.516 km
HSN/TSN	2222 / ABB 05232	Kraftstoffart / Zylinder	Diesel
Fahrzeugart	Van	Antriebsart	Heckantrieb
Schadstoffklasse	EURO6;WLTP;EA;PI/CI;M, N1...	Getriebe / Anzahl Gänge	Automatik (Getriebe Automati...
Farbe	LACKFARBE HIGHTECHSIL...	Besichtigungszustand	ausreichend
Leistung / Hubraum	120 kW / 1.950 ccm	Nächste HU	
Wartungsheft / Nachweis	nicht vorhanden	Restlauf bis Service	160 Tag(e)
Letzte Wartung		Polsterart	Stoff
Vorschaden	Keine Feststellbar	Polsterfarbe	Schwarz
Nachlackierung	Keine Feststellbar	zul. Gesamtgewicht	3.200 kg
Dokumente	ZB I / II nicht vorhanden	Anzahl Halter	1
Schlüssel soll/ist	2/1	Anzahl Sitze / Türen	9 / 4

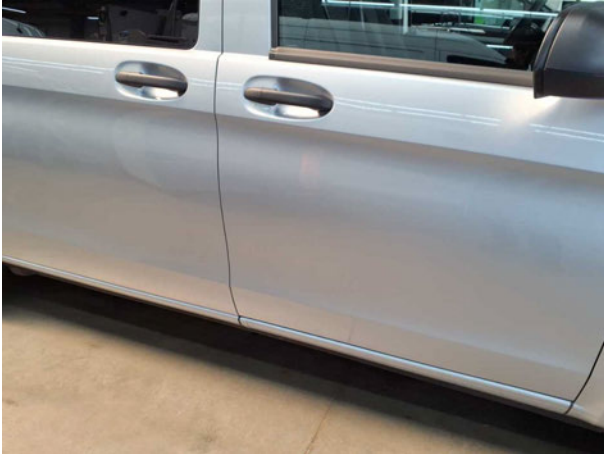
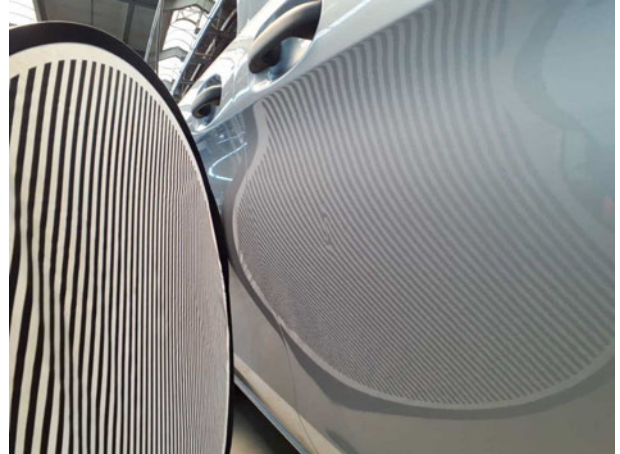
**Beschädigung #1:** Tür vorn rechts: Tür - Delle / Lackschaden - Smart Repair

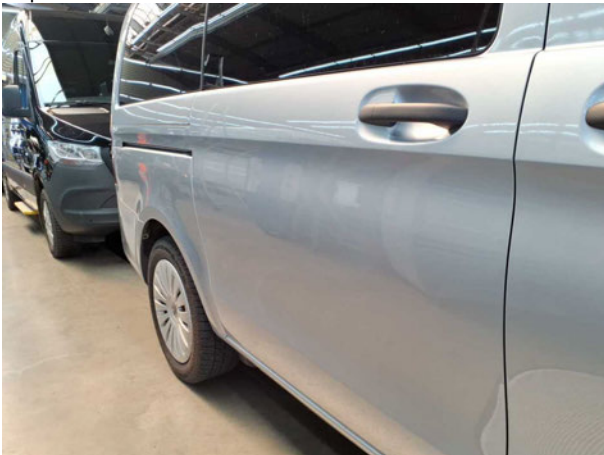
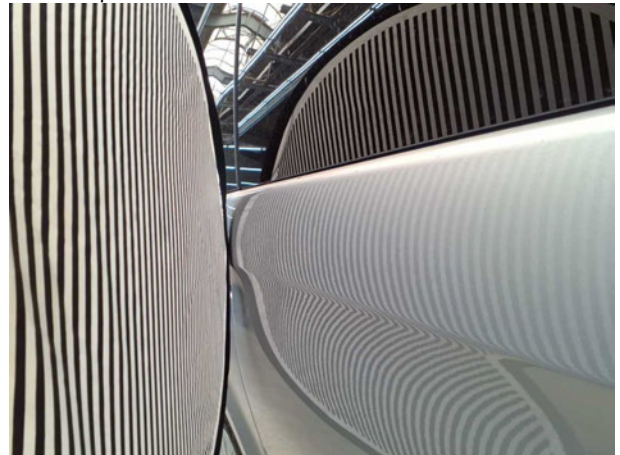
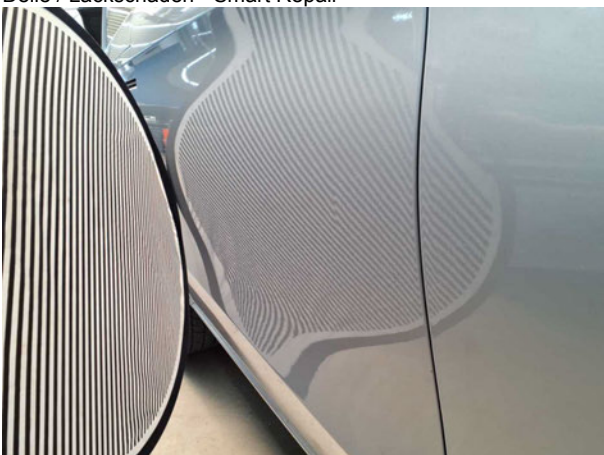
**Beschädigung #2:** Schiebetür rechts: Schiebetür mit Glasscheibe - Delle / Lackschaden - Smart Repair

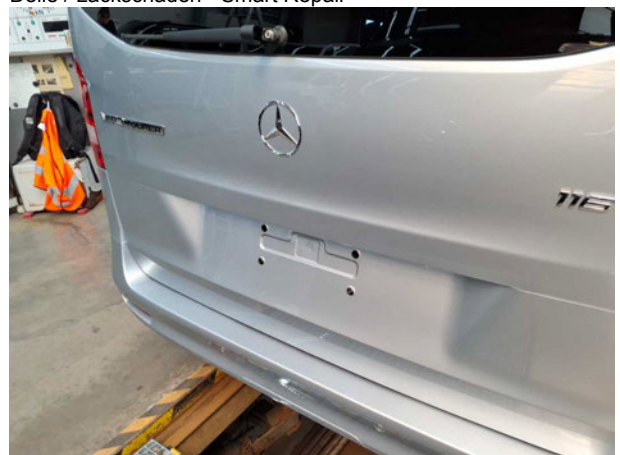
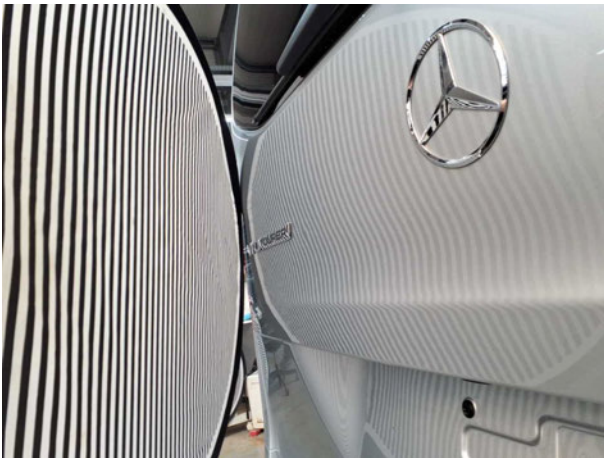
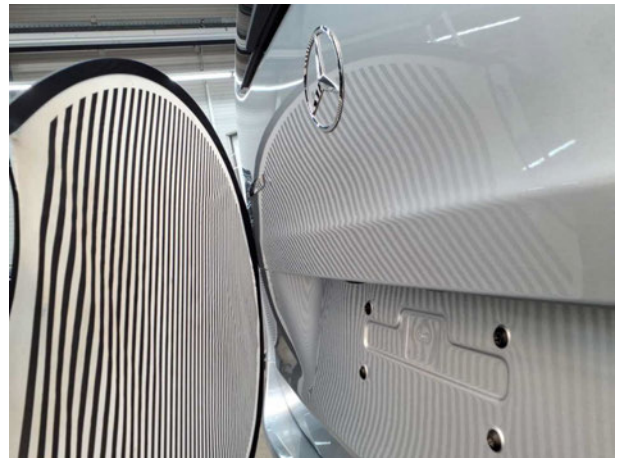
**Beschädigung #3:** Heckklappe/-tür: Heckklappe - Delle / Lackschaden - Smart Repair

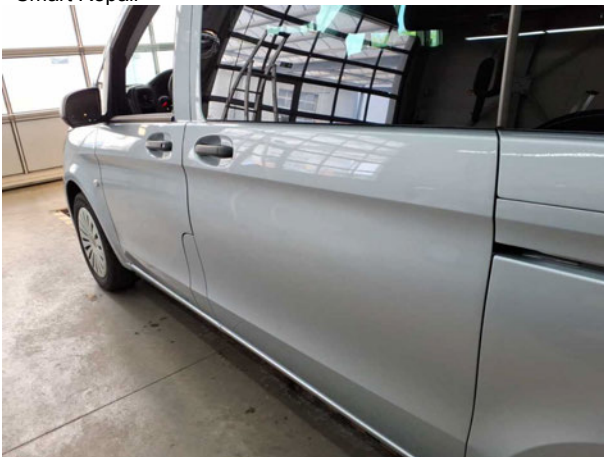
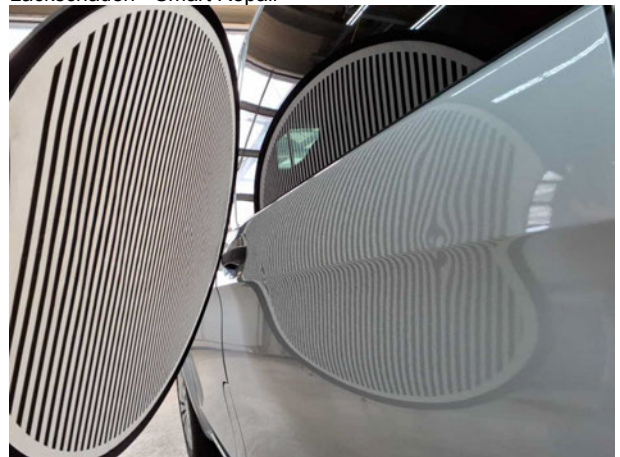
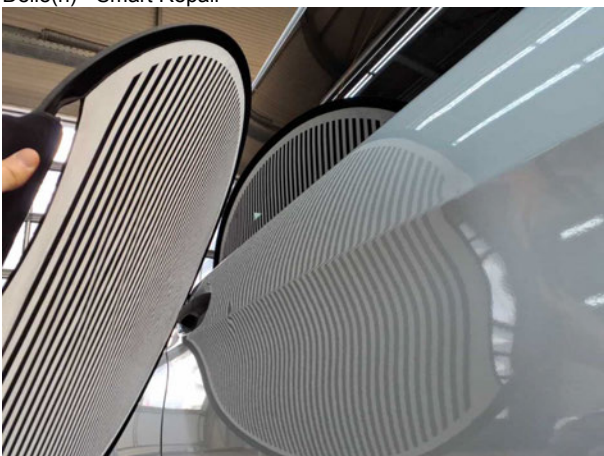
**Beschädigung #4:** Schiebetür links: Schiebetür mit Glasscheibe - Delle(n) - Smart Repair

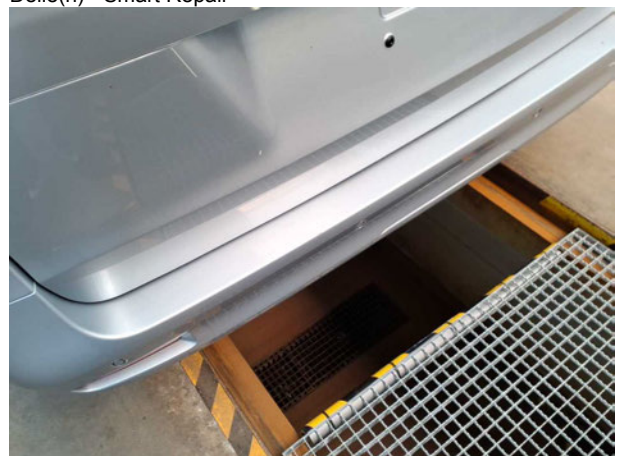
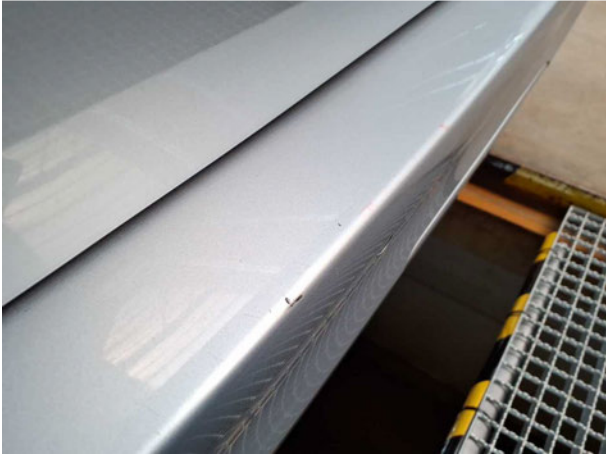
**Beschädigung #5:** Stossfänger hinten: Stossfänger hinten - Kratzer - lackieren

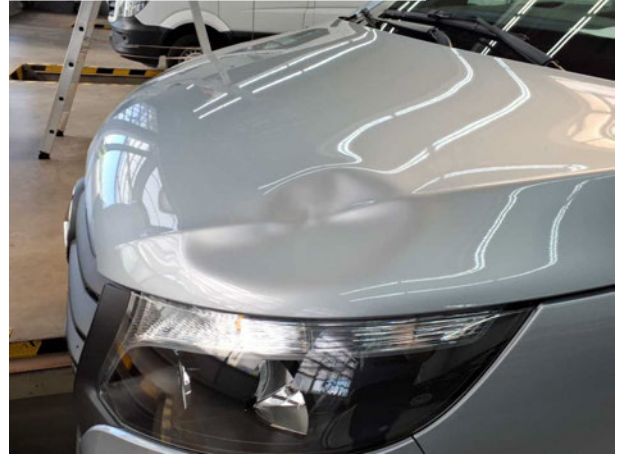
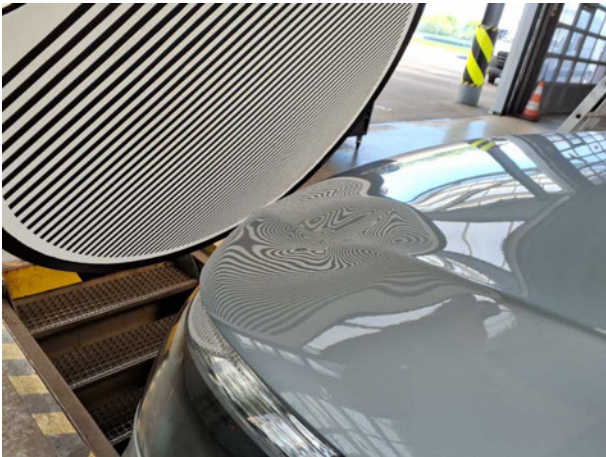
**Beschädigung #6:** Motorhaube: Motorhaube - verformt - erneuern
