# Zustandsbericht

- Protokoll der Fahrzeugbewertung -

Berichts-Nr: 10869172  
vom: 24.06.2026

**Auftrags-Nr:** 1002501769  
**Besichtigt am:** 24.06.2026 10:04  
**Berichts-Nr:** 10869172  
**FIN:** WAUZZZGA6RA059137

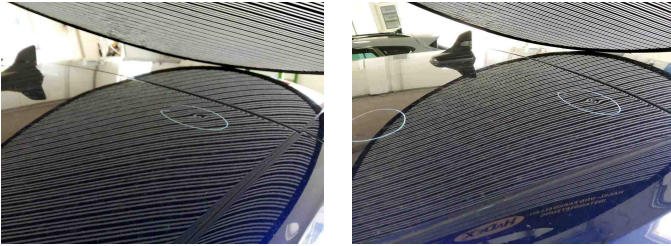
| Nr | Bauteil | Schadensbeschreibung | Reparaturempfehlung |
|---|---|---|---|
| 6 | Dach | Delle(n) | Kaltdrücken |

## 6 - Dach - Delle(n) - Kaltdrücken

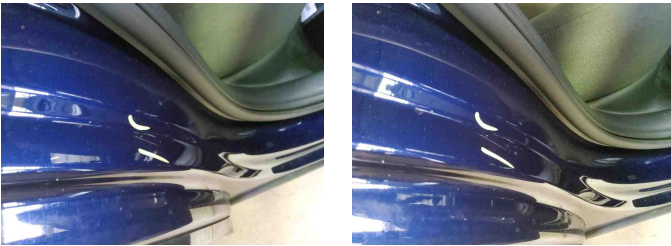
| Nr | Bauteil | Schadensbeschreibung | Reparaturempfehlung |
|---|---|---|---|
| 7 | Einstiegsschweller hinten rechts | Kratzer | Smart Repair |

## 7 - Einstiegsschweller hinten rechts - Kratzer - Smart Repair
