# Zustandsbericht

- Protokoll der Fahrzeugbewertung -

Berichts-Nr: 10357694  
vom: 02.04.2026

<b>Fahrzeugkategorie:</b>	Personenkraftwagen
<b>Fahrzeugart:</b>	Kombi
<b>Hersteller:</b>	Volkswagen
<b>Modell:</b>	Golf
<b>HSN / TSN:</b>	0603 / CNN
<b>Erstzulassungsdatum:</b>	10.02.2023
<b>Laufleistung:</b>	84.642 km
<b>Nachweis Kilometerstand:</b>	Abgelesen
<b>Farbe:</b>	Uranograu
<b>Farbe Dach:</b>	Uranograu
<b>Antriebsart:</b>	Frontantrieb
<b>Motorisierung/Kraftstoff:</b>	Diesel
<b>Hubraum:</b>	2.000 ccm
<b>Leistung:</b>	110 kW (150 PS)
<b>Fahrzeuglänge:</b>	
<b>Fahrzeughöhe:</b>	
<b>Fahrzeugbreite:</b>	
<b>Zulässiges Gesamtgewicht:</b>	
<b>Radstand:</b>	
<b>Anzahl Achsen:</b>	2
<b>Zylinder:</b>	4
<b>Schadstoffklasse:</b>	Euro 6
<b>Anzahl Türen:</b>	4
<b>Anzahl Sitze:</b>	5
<b>Getriebe:</b>	Automatik 7-Gang
<b>Polsterart:</b>	Alcantara
<b>Interieurfarbe:</b>	Soul-Schwarz/Soul-Schwarz/Schwarz/ Storm Grey
<b>Anzahl vorhandene Schlüssel:</b>	2

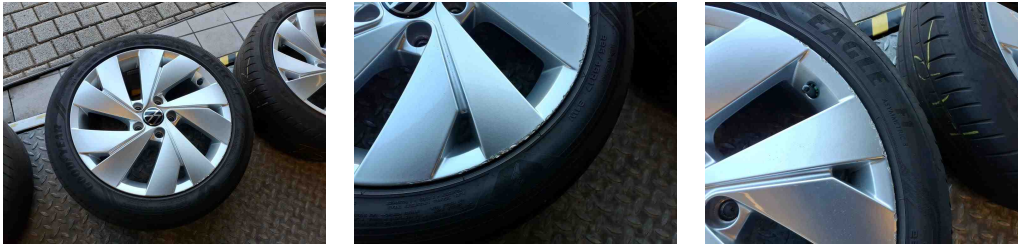
## 6 - Zusätzliche Felge(n) - Kratzer - Optische Wertminderung

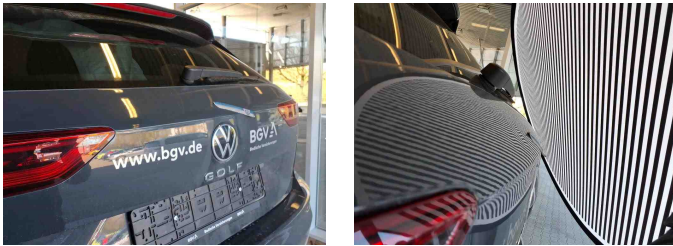
## 7 - Heckklappe - Delle(n) - Kaltdrücken

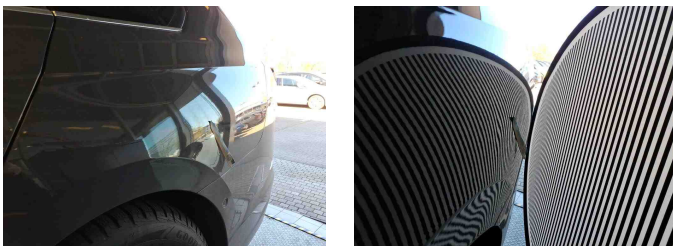
## 8 - Seitenwand hinten links - Delle(n) - Kaltdrücken

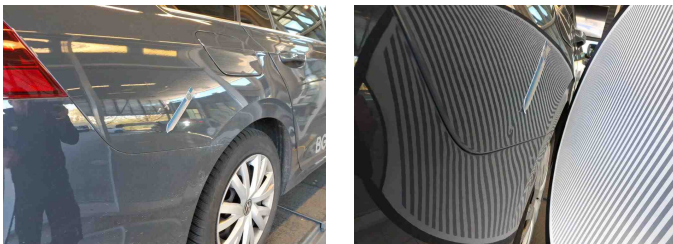
## 9 - Seitenwand hinten rechts - Delle(n) - Kaltdrücken
