GKK Gutachten GmbH  
 Theodorstr. 180, 40472 Düsseldorf

## Verkaufsbericht

| <b>Fahrzeugident.-Nr.</b> | <b>W0VZT8EP2M1030304</b> | | |
| <b>Typ / Verkaufsbez.</b> | Insignia B Sports Tourer Elegance | <b>Laufleistung abgelesen</b> | 108.008 km |

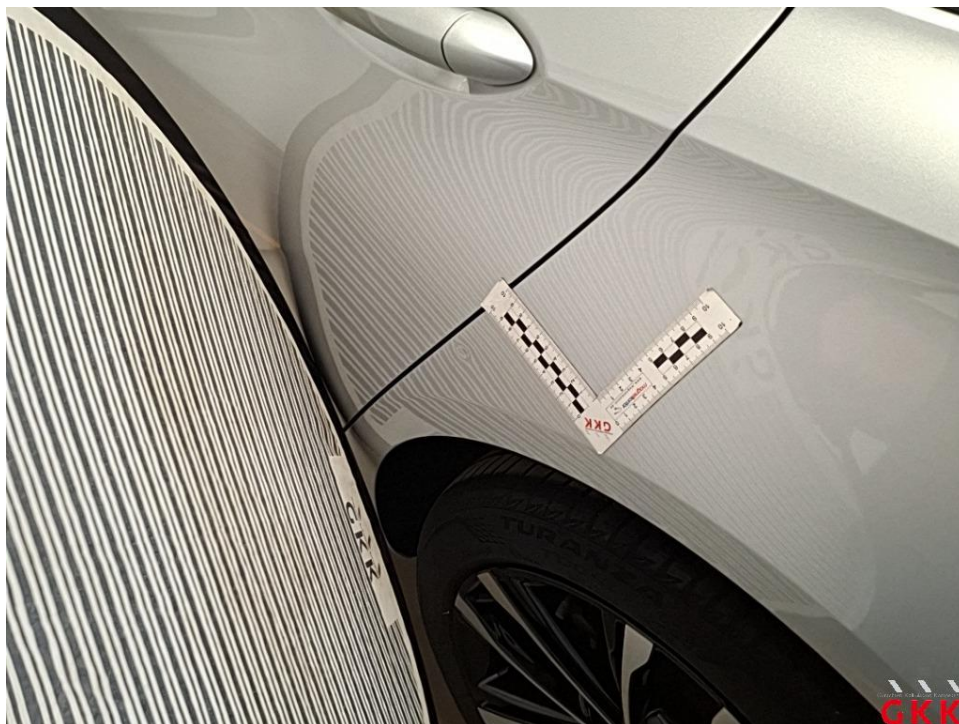
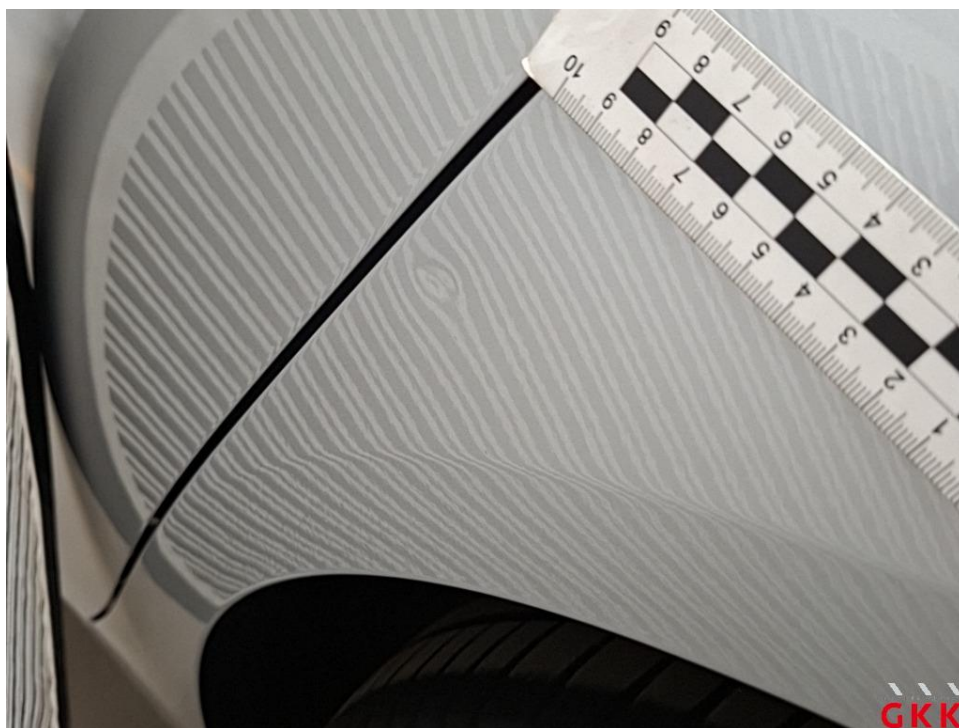
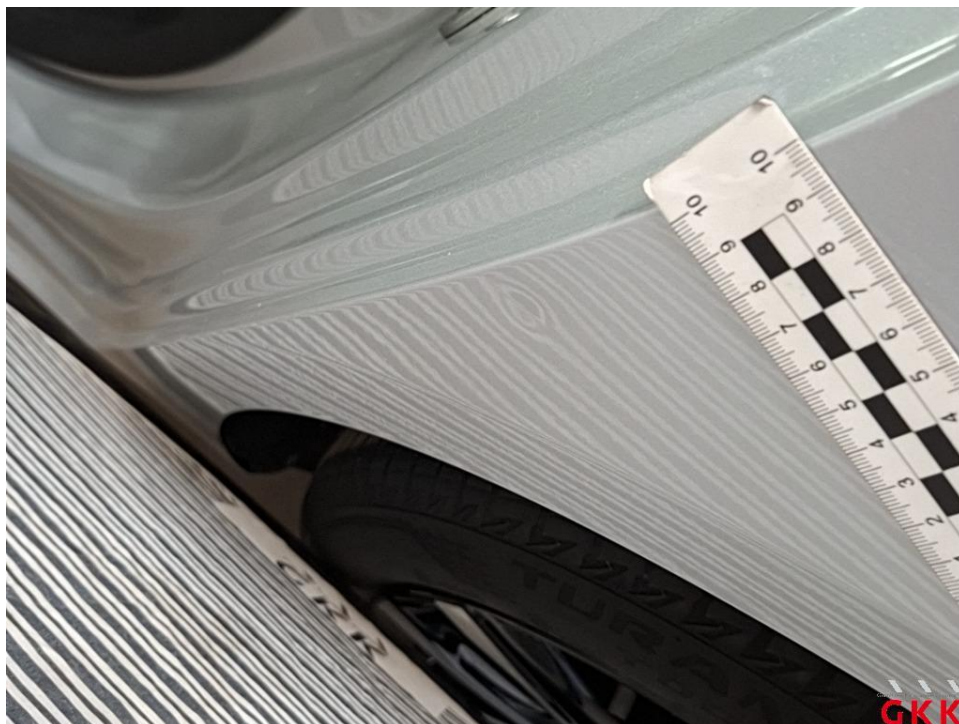
| <b>Front</b> (Angaben ohne MwSt.) | Reparaturkosten | MW |
|---|---|---|
| Seitenwand links, beschädigt, kalt drücken (Bild 15, Bild 16, Bild 17) | 80,00 € | 80,00 € |

Bild 15      Seitenwand links, beschädigt, kalt drücken

Bild 16      Seitenwand links, beschädigt, kalt drücken

Bild 17      Seitenwand links, beschädigt, kalt drücken

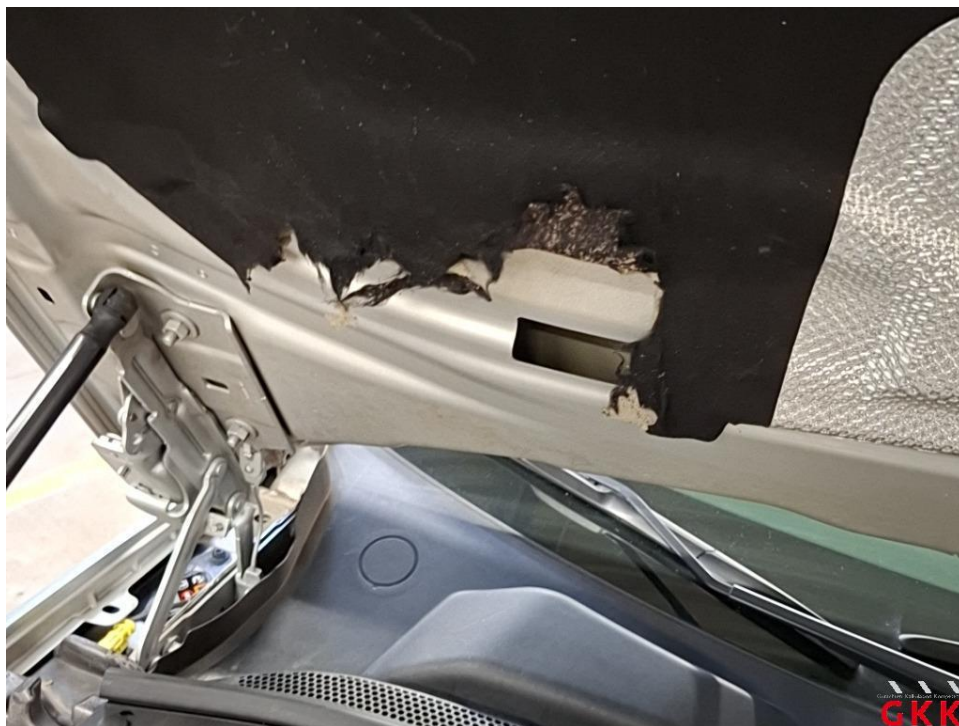
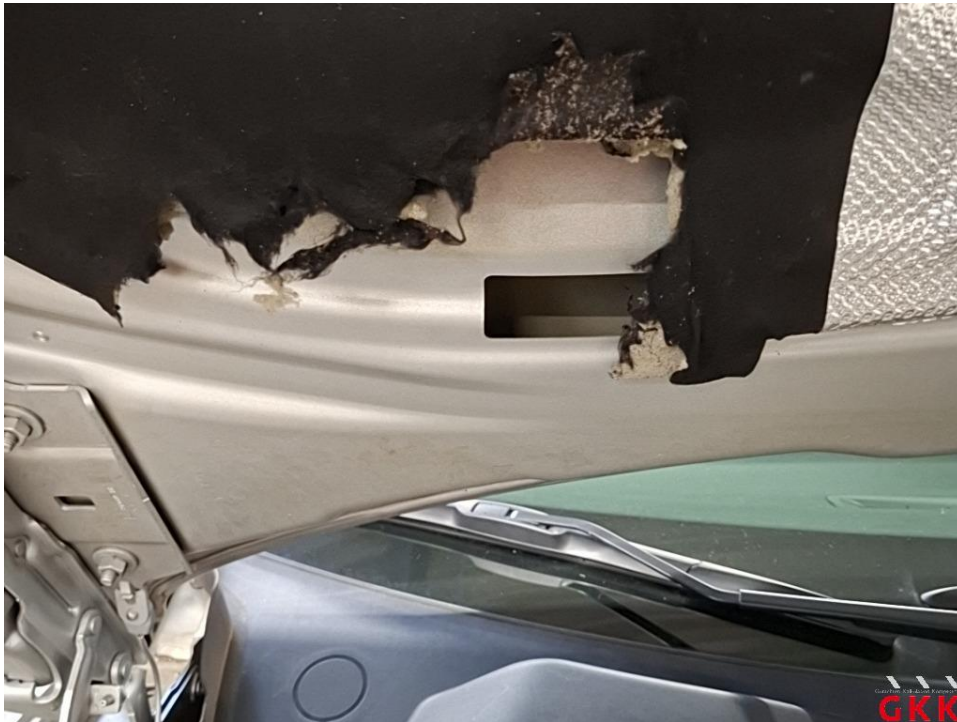
| <b>Front</b> (Angaben ohne MwSt.) | Reparaturkosten | MW |
|---|---|---|
| Motorhaube Dämmmatte, beschädigt, ersetzen (Bild 18, Bild 19) | 245,47 € | 122,74 € |

Bild 18      Motorhaube, Dämmmatte, beschädigt, ersetzen

Bild 19 Motorhaube, Dämmmatte, beschädigt, ersetzen

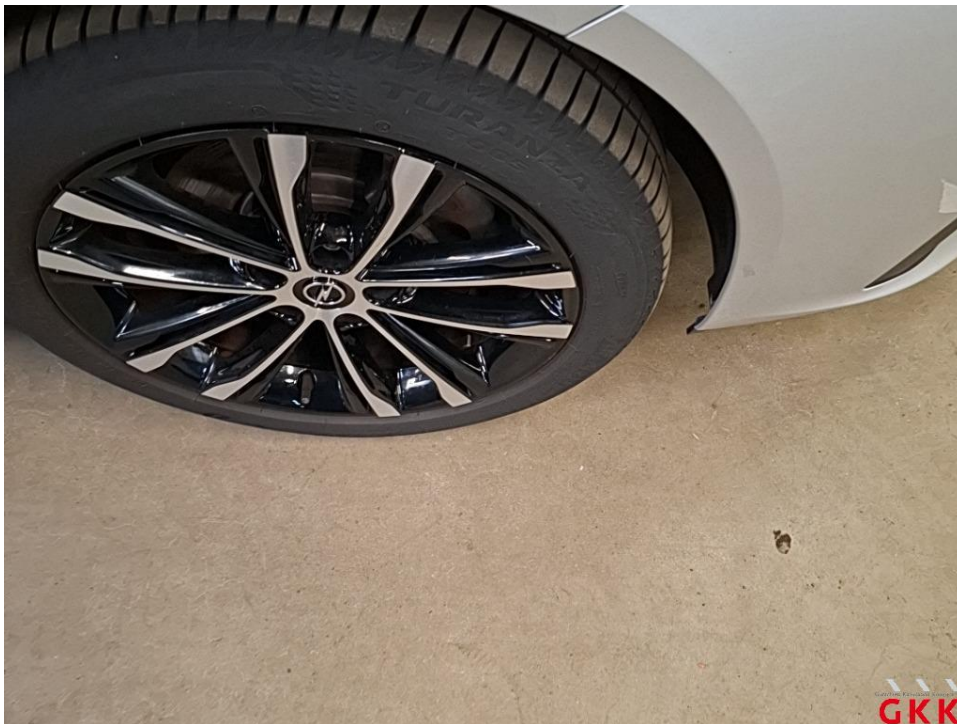
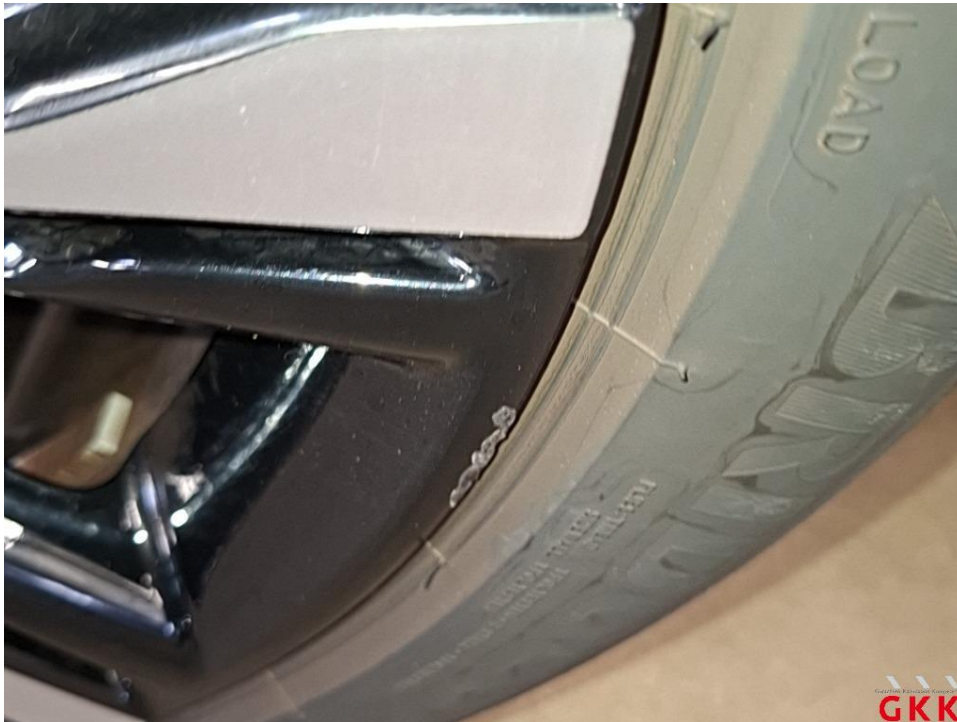
| <b>Front</b> (Angaben ohne MwSt.) | Reparaturkosten | MW |
|---|---|---|
| LM-Rad vorne rechts, verkratzt, Smartrepair (Bild 20, Bild 21) | 80,00 € | 80,00 € |

Bild 20 LM-Rad, vorne rechts, verkratzt, Smartrepair

Bild 21 LM-Rad, vorne rechts, verkratzt, Smartrepair

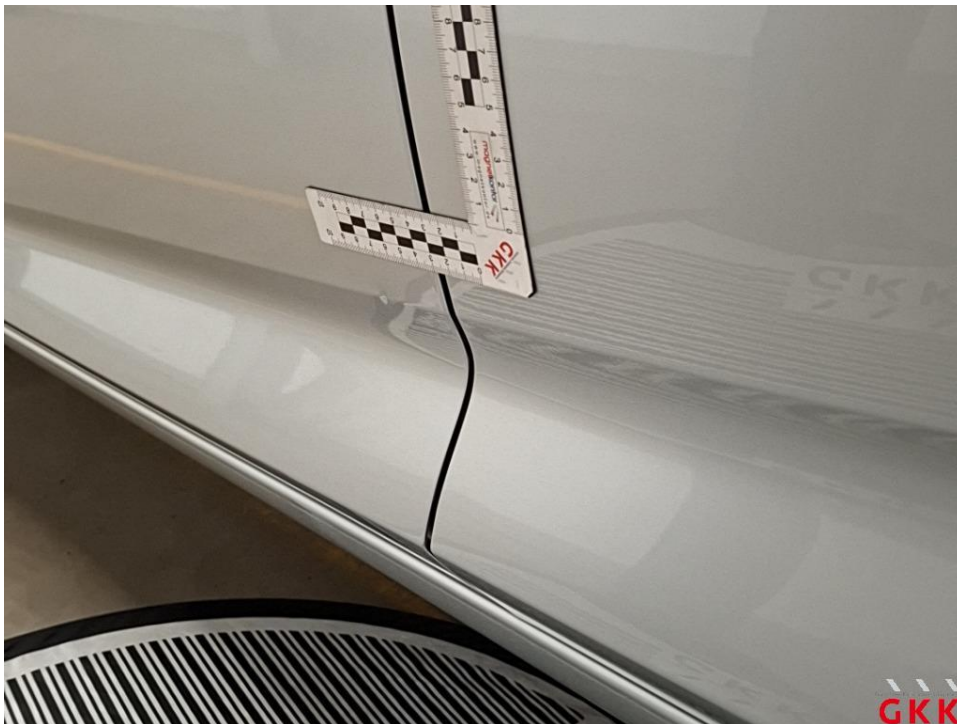
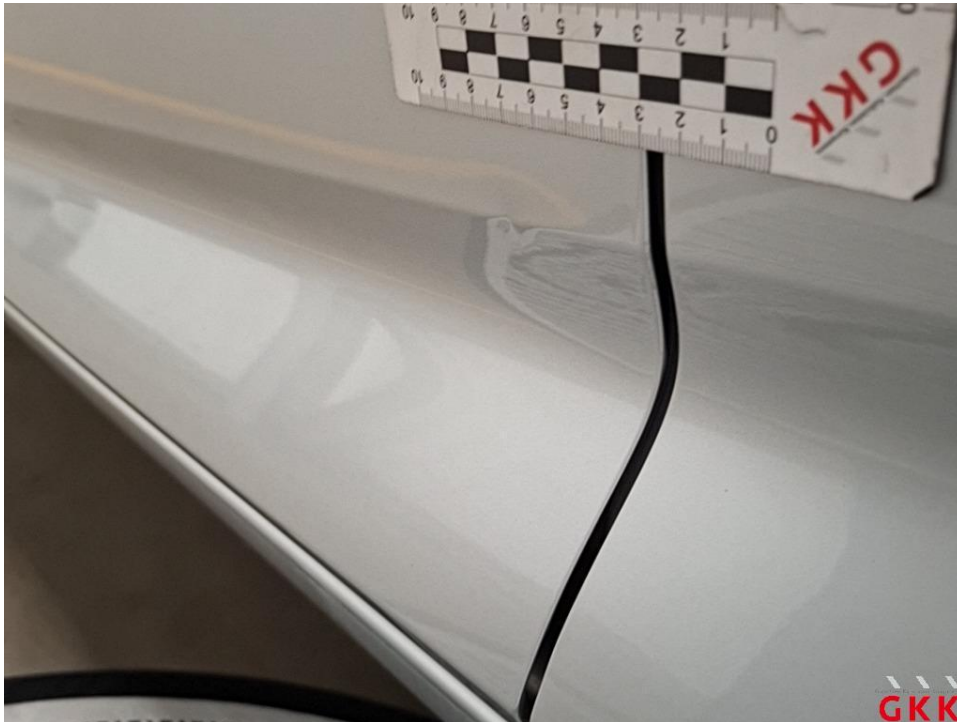
| <b>Front</b> (Angaben ohne MwSt.) | Reparaturkosten | MW |
|---|---|---|
| Tür vorne links, beschädigt, kalt drücken (Bild 22, Bild 23) | 50,00 € | 50,00 € |

Bild 22 Tür vorne links, beschädigt, kalt drücken

Bild 23 Tür vorne links, beschädigt, kalt drücken

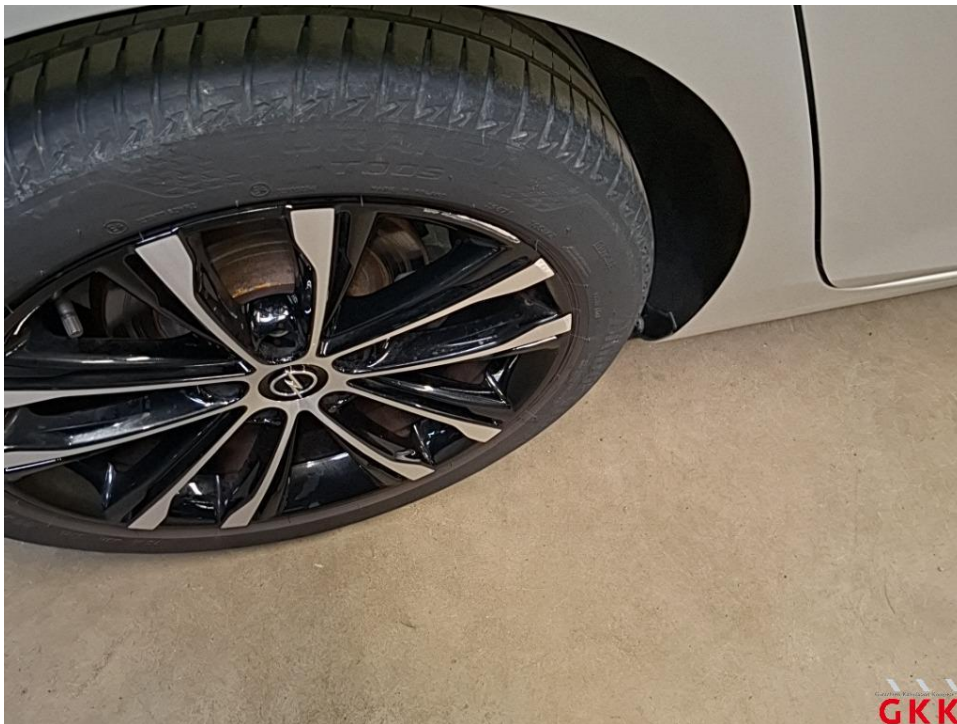
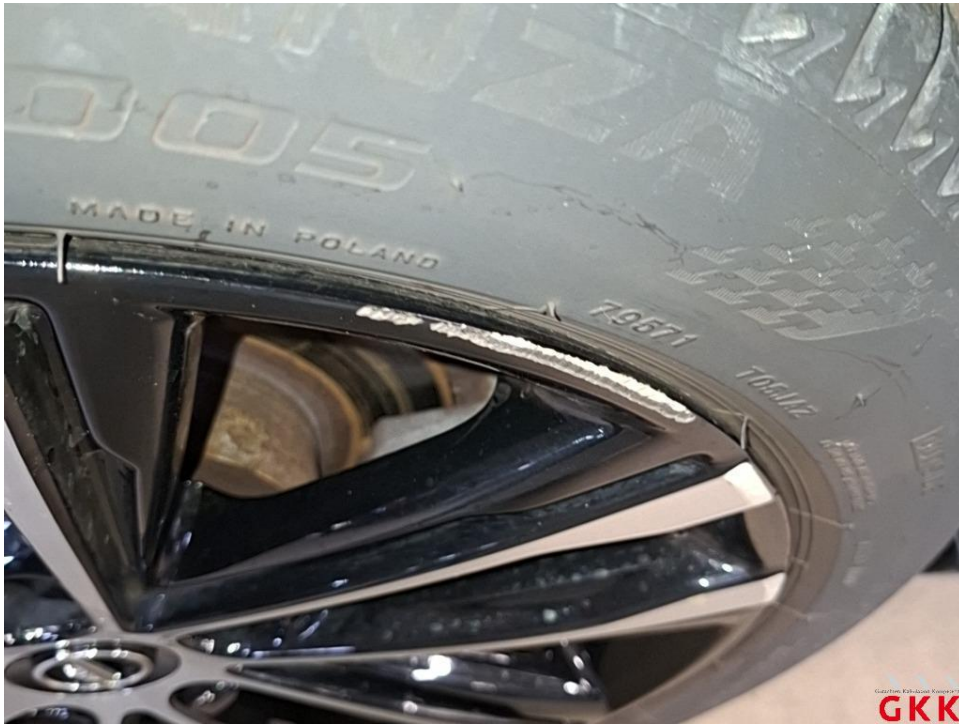
| <b>Front</b> (Angaben ohne MwSt.) | Reparaturkosten | MW |
|---|---|---|
| LM-Rad hinten rechts, Materialabtrag, ersetzen (Bild 24, Bild 25) | 473,03 € | 473,03 € |

Bild 24 LM-Rad, hinten rechts, Materialabtrag, ersetzen

Bild 25 LM-Rad, hinten rechts, Materialabtrag, ersetzen

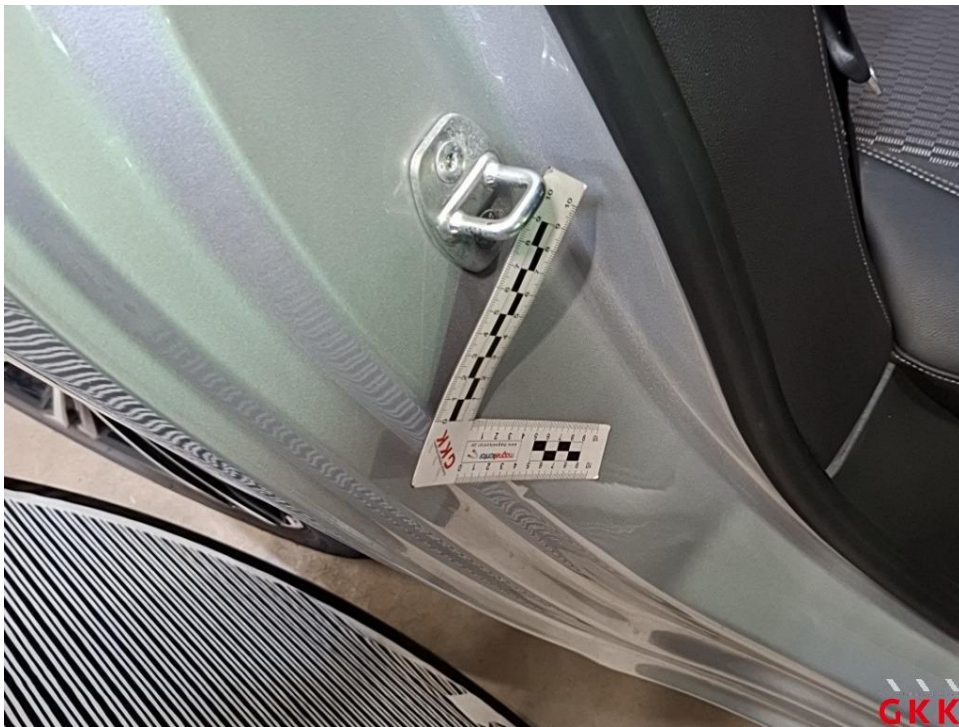
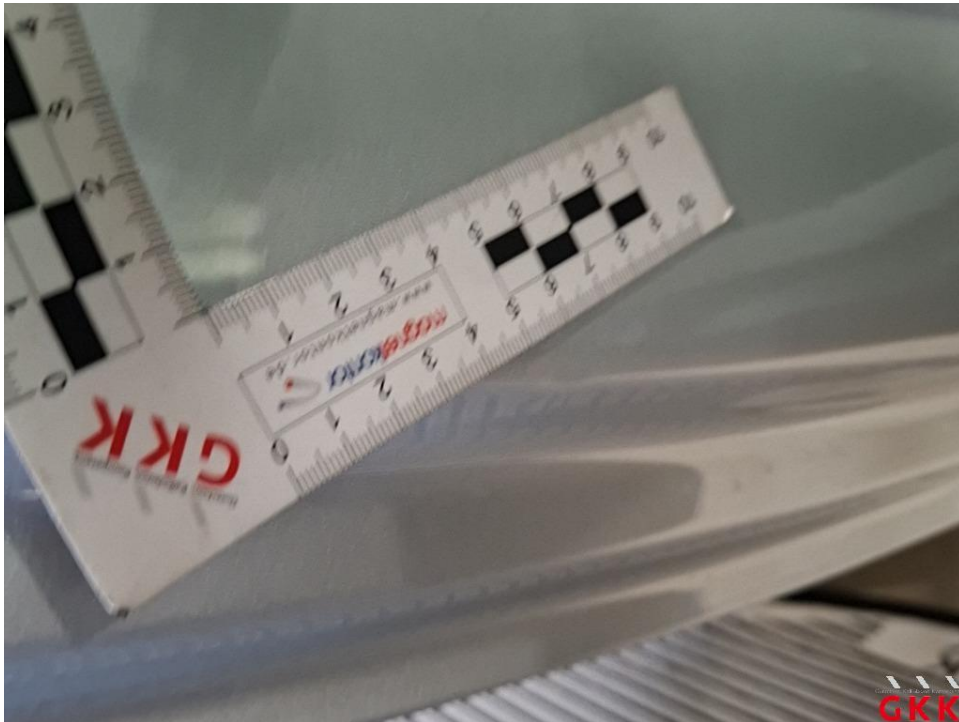
| <b>Front</b> (Angaben ohne MwSt.) | Reparaturkosten | MW |
|---|---|---|
| Tür hinten rechts Einstieg, beschädigt, Smartrepair (Bild 26, Bild 27) | 40,00 € | 40,00 € |

Bild 26 Tür hinten rechts, Einstieg, beschädigt, Smartrepair

Bild 27 Tür hinten rechts, Einstieg, beschädigt, Smartrepair
