Zustandsbericht

Protokollnummer: 46072303
Auftrags-Nr / Referenz: 17413011_1
Besichtigungsdatum: 28.05.2026

Hersteller / Modell	Mercedes-Benz CLS 450 4Matic 9G-TRONIC AMG Line		
Kennzeichen	VS-HS 2112	Fahrgestellnummer	W1K2J5KB5PA118086
Erstzulassung	05.06.2023	Laufleistung (abgelesen)	123.394 km
HSN/TSN	2222 / ADU 00072	Kraftstoffart / Zylinder	Hybr.Benzin/E / 6
Fahrzeugart	PKW Limousine	Antriebsart	Allradantrieb
Schadstoffklasse	EURO6;WLTP;AP;PI/CI; M, N...	Getriebe / Anzahl Gänge	Automatik
Farbe	Smaragdgrün	Besichtigungszustand	ausreichend
Leistung / Hubraum	270 kW / 2.999 ccm	Nächste HU	06/2026
Wartungsheft / Nachweis	digitaler Nachweis / vollständig	Restlauf bis Service	324 Tag(e)
Letzte Wartung	09/2025 bei 98.877 km	Polsterart	Leder
Vorschaden	Keine Feststellbar	Polsterfarbe	Schwarz
Nachlackierung	Feststellbar	zul. Gesamtgewicht	2.560 kg
Dokumente	ZB I / II nicht vorhanden	Anzahl Halter	1
Schlüssel soll/ist	2/2	Anzahl Sitze / Türen	5 / 4
Vertragsnummer	17413011_1	Re-Import	Nein

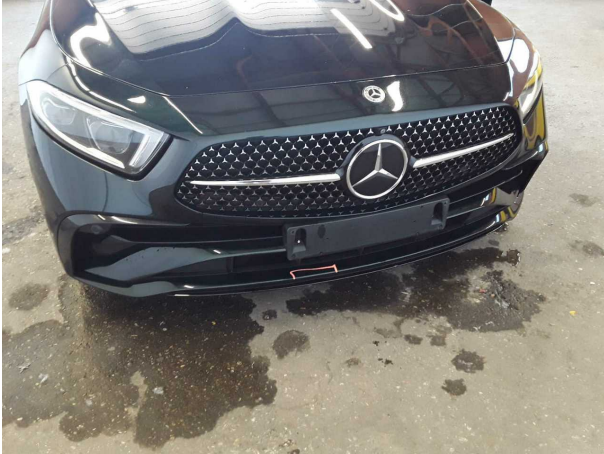
Nr.	Bauteilgruppe	Beschreibung
1	Stoßfänger vorn	Spoiler - Fehlstellung - instandsetzen
2	Schweller links	Einstieg - Delle / Lackschaden - Smart Repair
3	Seitenwand rechts	Einstieg - Delle / Lackschaden - Smart Repair

Beschädigung #1: Stossfänger vorn: Spoiler - Fehlstellung - instandsetzen

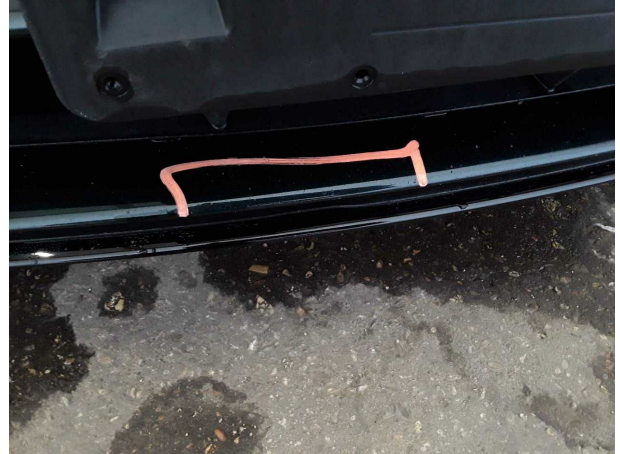
Beschädigung #1: Stossfänger vorn: Spoiler - Fehlstellung - instandsetzen

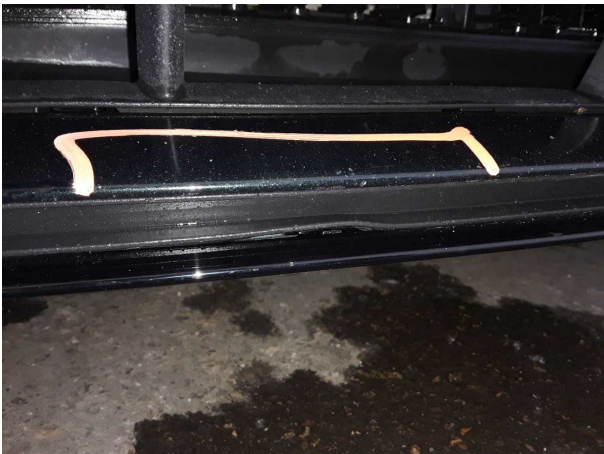
Beschädigung #1: Stossfänger vorn: Spoiler - Fehlstellung - instandsetzen

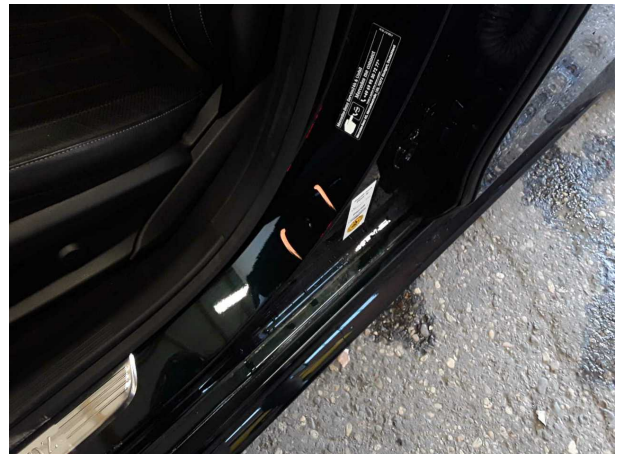
Beschädigung #2: Schweller links: Einstieg - Delle / Lackschade... Smart Repair

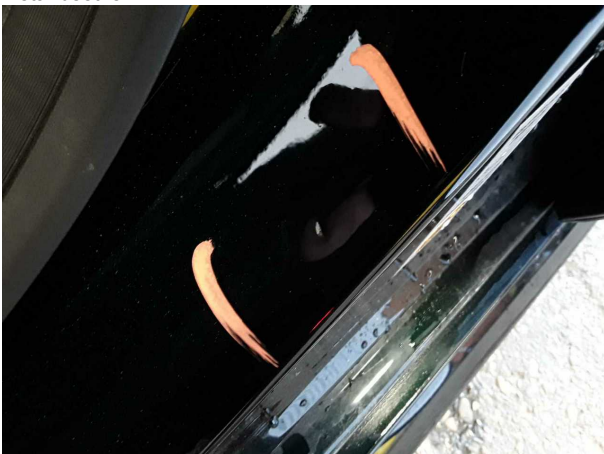
Beschädigung #2: Schweller links: Einstieg - Delle / Lackschaden - Smart Repair

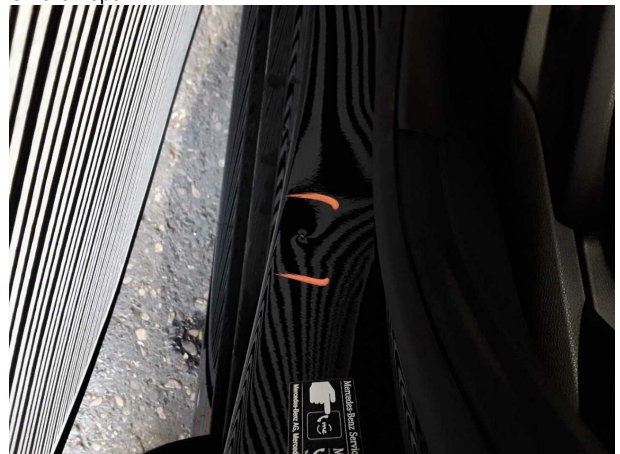
Beschädigung #2: Schweller links: Einstieg - Delle / Lackschade... Smart Repair

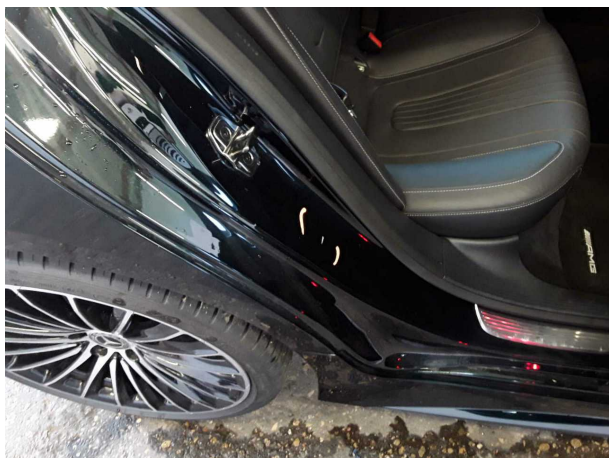
Beschädigung #3: Seitenwand rechts: Einstieg - Delle / Lackschade...
Smart Repair

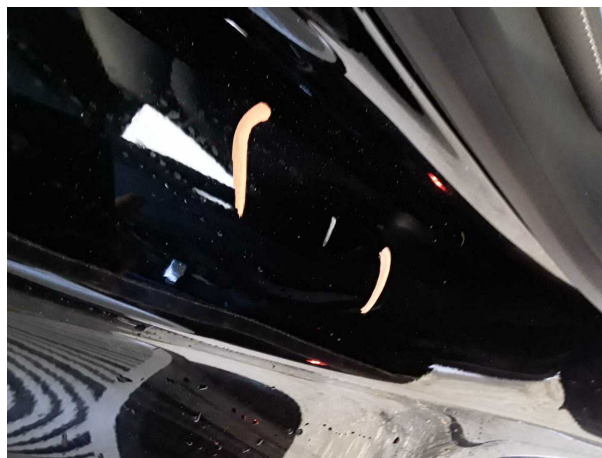
Beschädigung #3: Seitenwand rechts: Einstieg - Delle /
Lackschaden - Smart Repair

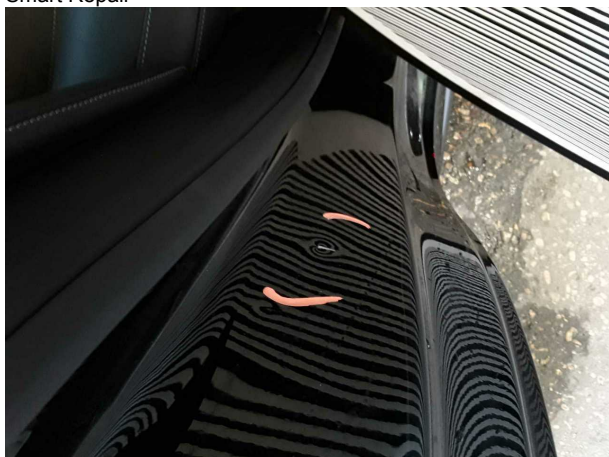
Beschädigung #3: Seitenwand rechts: Einstieg - Delle / Lackschade...
Smart Repair

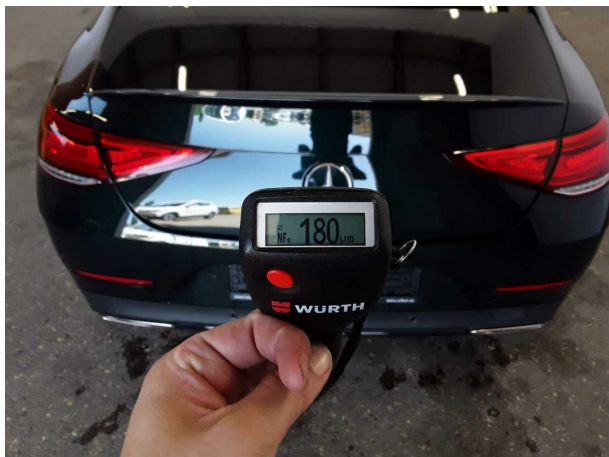
Nacklackierung 1: Heckklappe/-tür

Nr.	Ort	Wertminderung
1	Heckklappe/-tür, fachgerecht ausgeführt, Reparaturrechnung nicht vorhanden
