# Zustandsbericht / Minderwertgutachten

Auftraggeber Mobilize Financial Services, eine Marke der RCI Banque S.A., Niederlassung  
Deutschland, Jagenbergstr. 1, 41468 Neuss  
Besichtigung 31.03.2026

| Typ / Verkaufsbez. | Austral (07.2022->) /<br>Austral 1.3 TCe 160<br>Mild-Hybrid Evolution (EU<br>6d) | Aufbauart | Geländewagen |

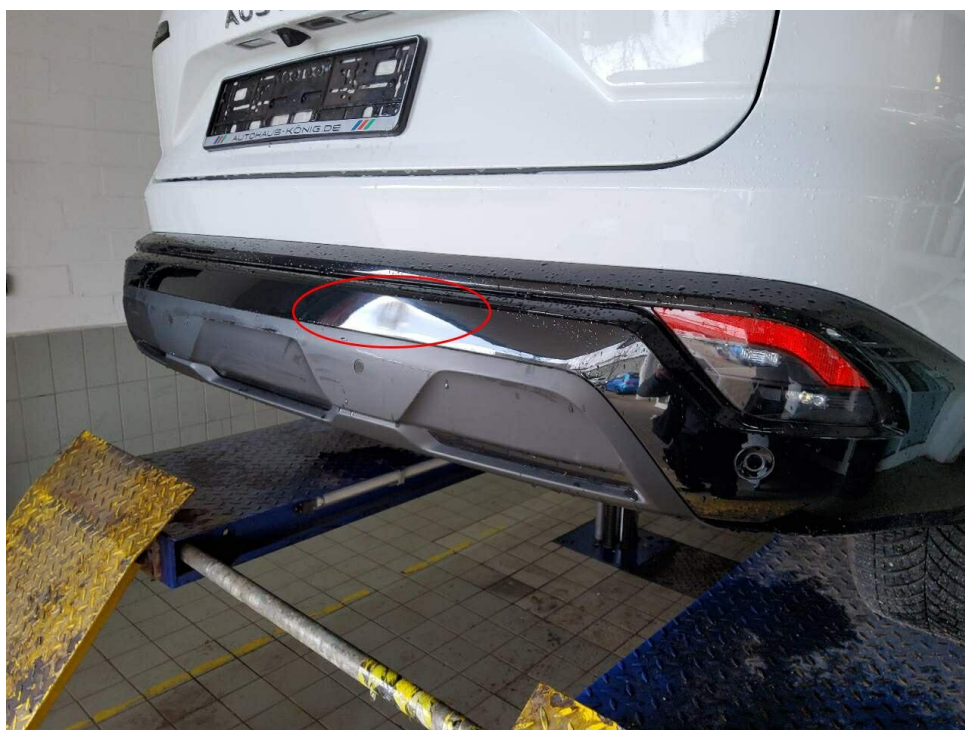
Bild 10 : Stoßfänger hinten zerkratzt

1. Stoßfänger hinten zerkratzt, lackieren (Bild 10, 11)
2. Stoßfänger hinten Unterteil zerkratzt, im Verbund erneuern, erneuern (Bild 12, 13)

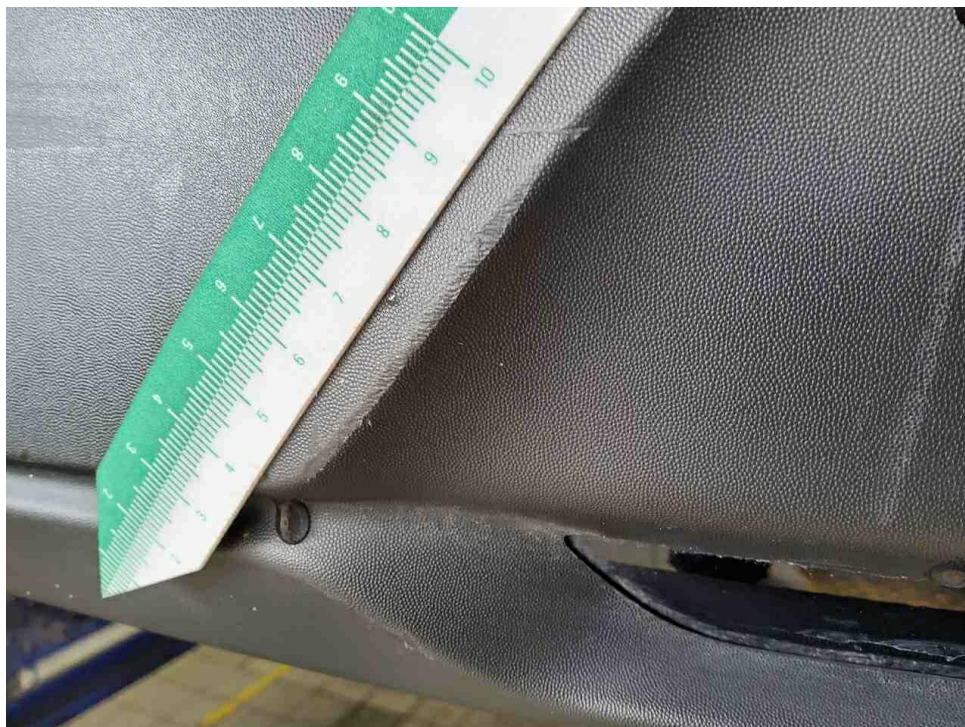
Bild 12 : Stoßfänger hinten Unterteil zerkratzt, im Verbund erneuern

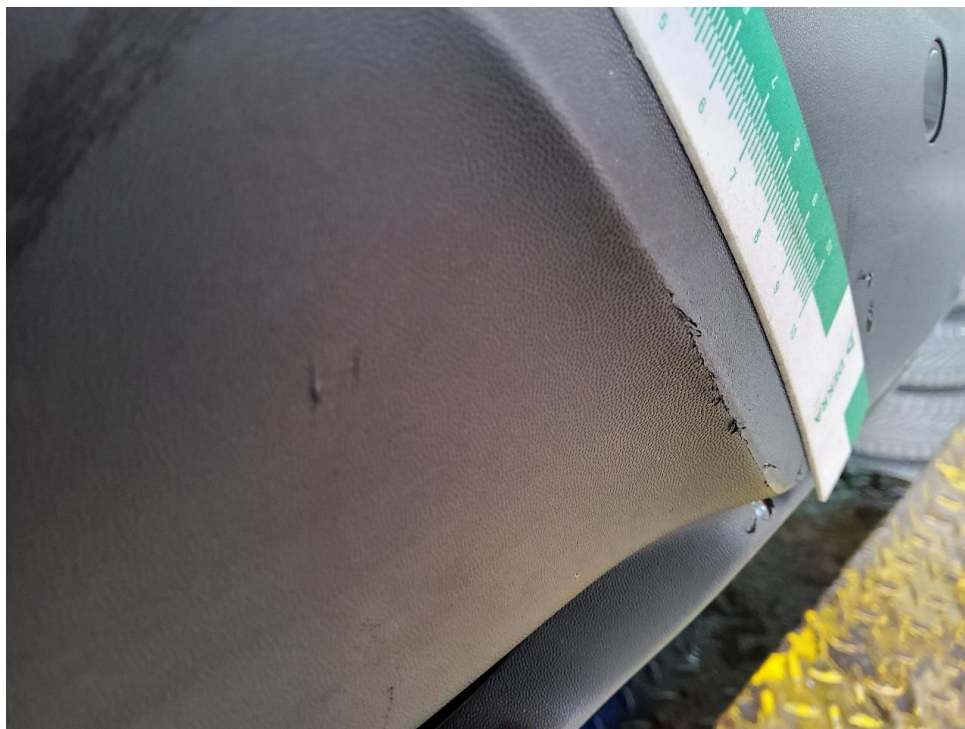
Bild 13 : Stoßfänger hinten Unterteil zerkratzt, im Verbund erneuern
