## Bewertungsgutachten

**M BU2091**

**W0V7H9EB3P4200496**

| Typ / Verkaufsbezeichnung | Crossland (X)(2017->) / Crossland (X) 1.2 Turbo Elegance (EURO 6e) |

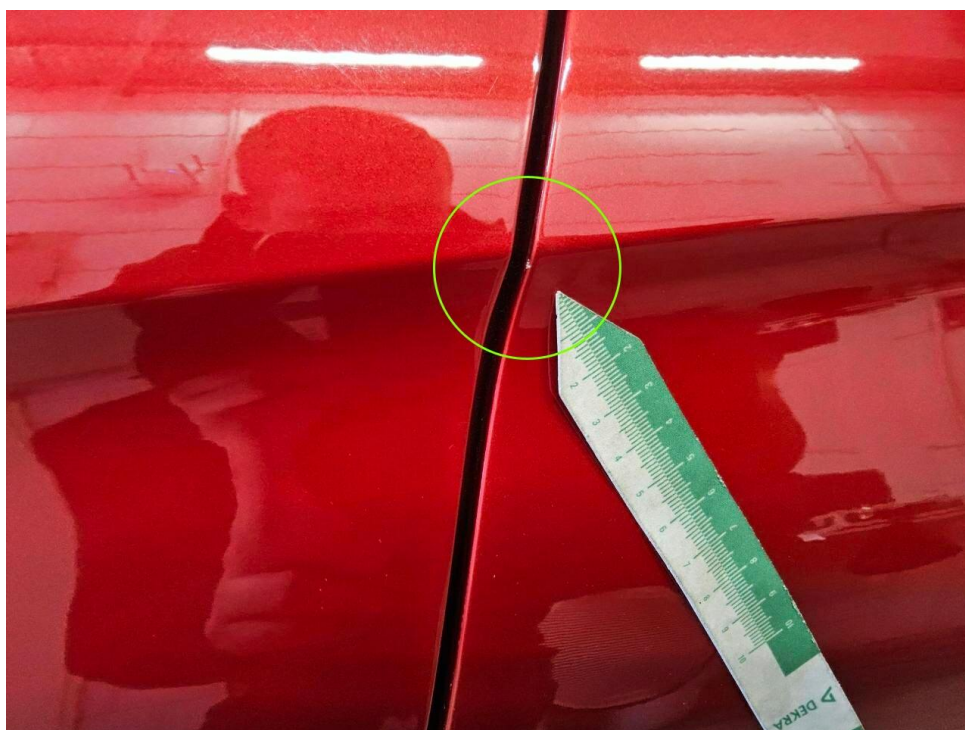
Bild 15 : Tür hinten links Türkante, Lackabplatzer, smart repair

Bild 16 : Tür hinten links Türkante, Lackabplatzer, smart repair

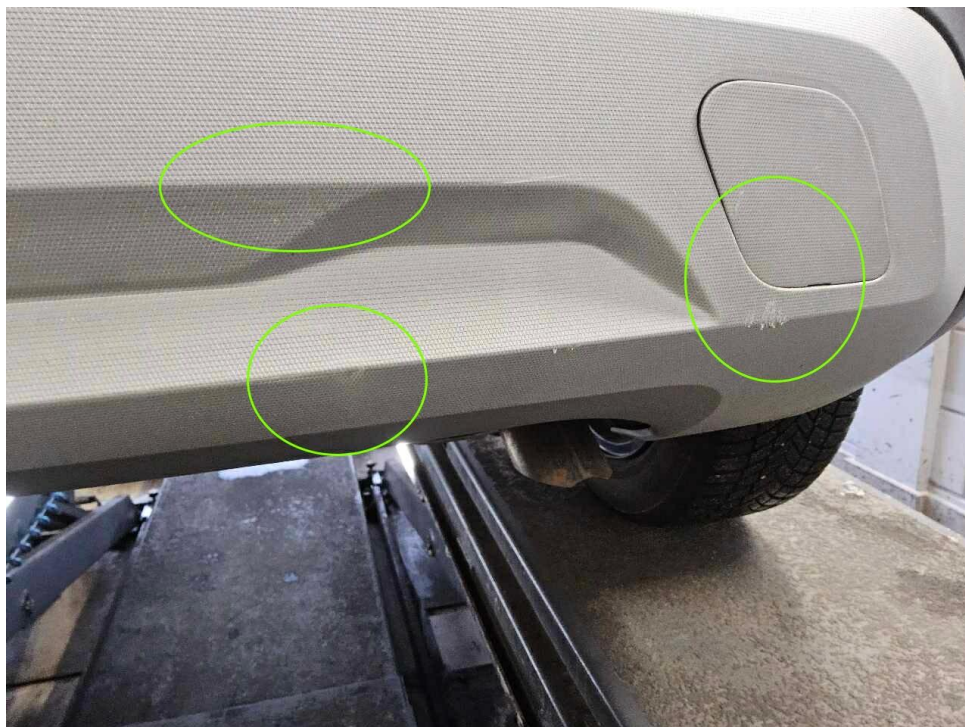
Bild 21 : Diffusor hinten verschrammt

Bild 22 : Diffusor hinten verschrammt

Reifen vorne rechts Einseitig abgelaufen, Achsvermessung durchführen, prüfen und Befund festlegen, Schadenerweiterung möglich (Bild 34, 35); Stoßfängerverkleidung hinten verschrammt, erneuern (Bild 19, 20); Diffusor hinten verschrammt, erneuern (Bild 21, 22); Innenraum Geruchbildung Ozonbehandlung, reinigen; Alufelge glanzgedreht vorne rechts verschrammt mit Materialabtrag, erneuern (Bild 30, 31); Alufelge glanzgedreht vorne links verschrammt mit Materialabtrag, erneuern (Bild 32, 33); Heckscheibenwischer gebrochen, erneuern (Bild 23); Tür hinten links Türkante, Lackabplatzer, smart repair (Bild 15, 16); Seitenteil hinten links Lackierung unterhalb, zerkratzt, smart repair (Bild 17, 18); Tür hinten rechts, deformiert, instandsetzen und lackieren mit Lackaufbau (Bild 24, 25); Tür vorne rechts Türkante, Lackabplatzer, smart repair (Bild 26, 27); Kotflügel vorne rechts, mehrfach eingedellt, drücken (Bild 28, 29); Stoßfänger vorne Lackierung, verschrammt, smart repair (Bild 13, 14);

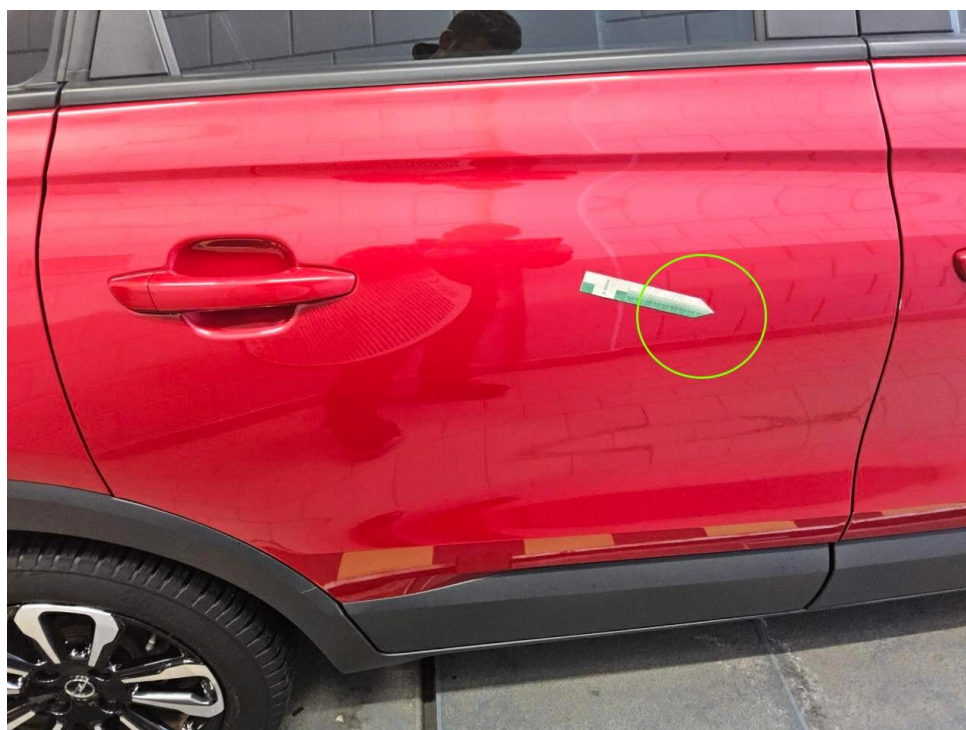
Bild 24 : Tür hinten rechts, deformiert, instandsetzen und lackieren mit Lackaufbau

Bild 25 : Tür hinten rechts, deformiert, instandsetzen und lackieren mit Lackaufbau

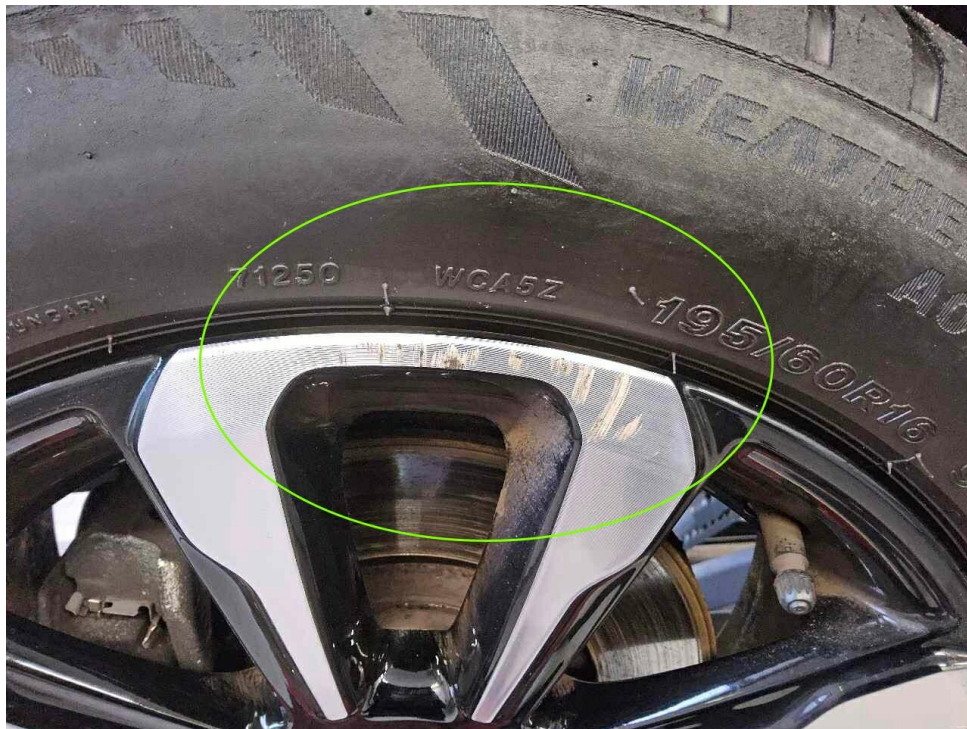
Bild 32 : Alufelge glanzgedreht vorne links verschrammt mit Materialabtrag

Bild 33 : Alufelge glanzgedreht vorne links verschrammt mit Materialabtrag

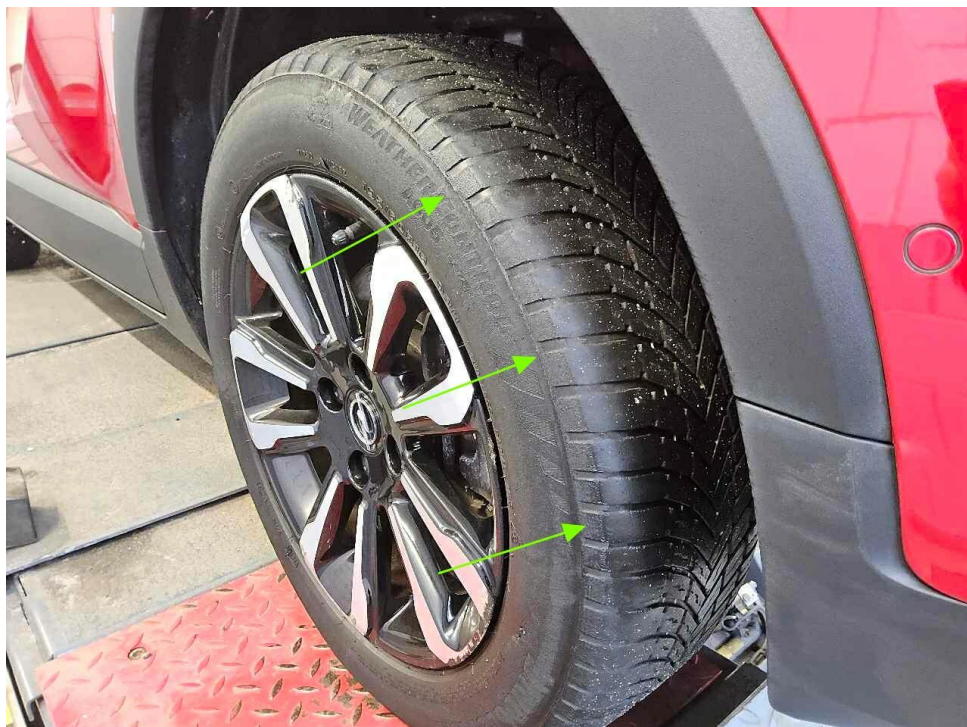
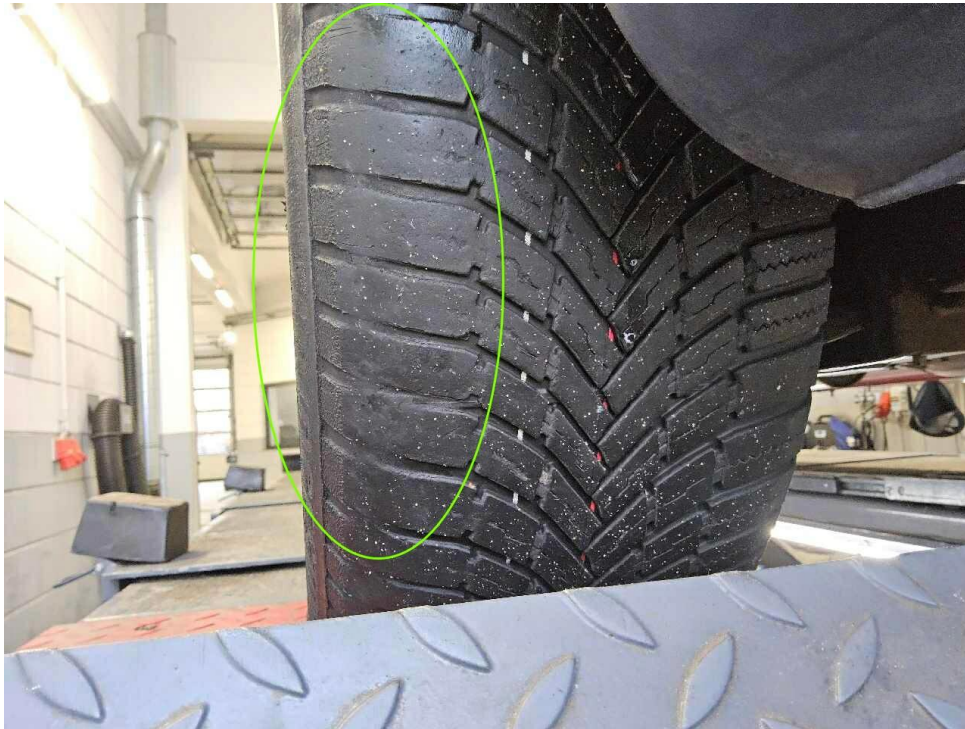
Bild 34 : Reifen vorne rechts Einseitig abgelaufen, Achsvermessung durchführen

Bild 35 : Reifen vorne rechts Einseitig abgelaufen, Achsvermessung durchführen

| Achse | Reifenbezeichnung | Hersteller/Typ | Art | Profiltiefe |
|---|---|---|---|---|
| rechts | 195 / 60 R 16 93 H | Bridgestone / A005 Weather Control EVO | A /S | 3 mm |
