## Fahrzeugbeschreibung

**Fahrzeug:** VOLKSWAGEN Golf 1.0 eTSI OPF DSG 81kW Life Schräghecklimousine 5-türig 999 ccm 110 PS / 81 KW bleifrei 7-Gang Automatik

| Amtliches Kennzeichen: | HD -SK 2026 | Fahrgestell-Nummer: | WVWZZZCDZNW184320 |

## Zustandsbericht

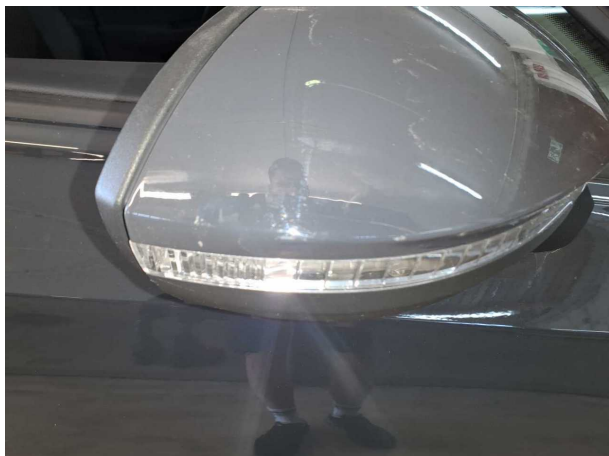
| No. | Component group | Description |
|---|---|---|
| 2 | Wing mirror - right side | Cap - Scratched - Smart repair |

**Damage #2:** Wing mirror - right side: Cap - Scratched - Smart repair

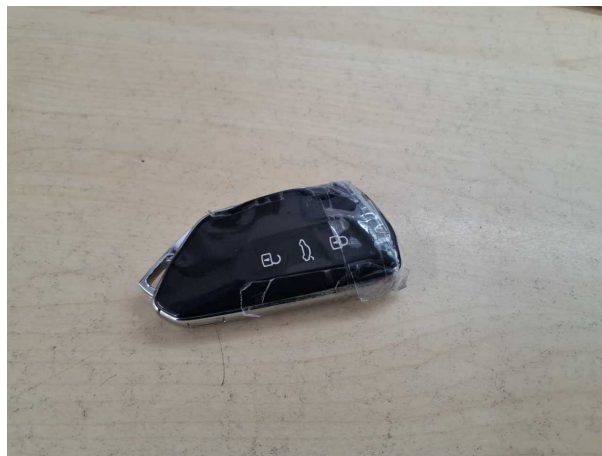
| No. | Component group | Description |
|---|---|---|
| 3 | Equipment | Vehicle key with remote control - Damaged - Replace |

**Damage #3:** Equipment: Vehicle key with remote control - Damaged - Replace

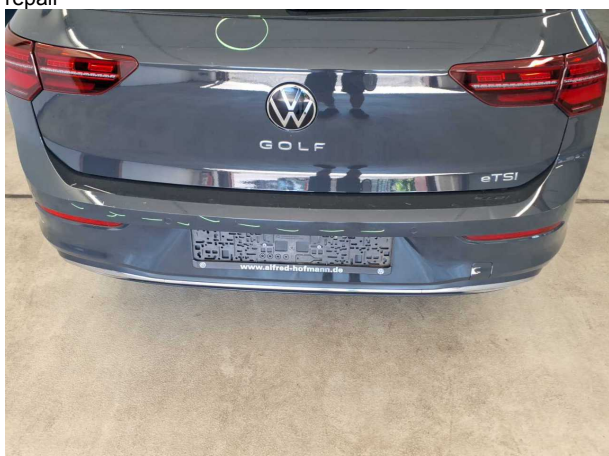
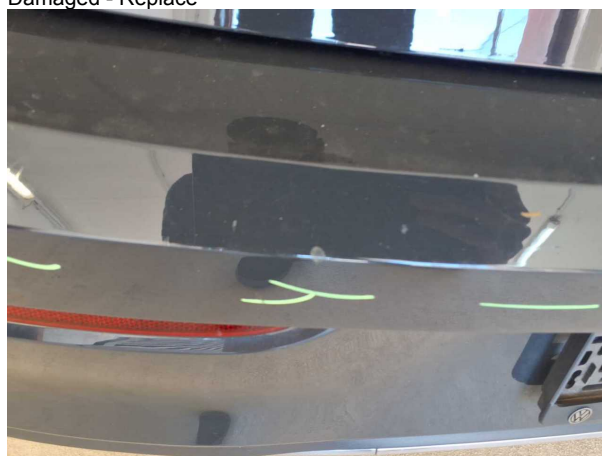
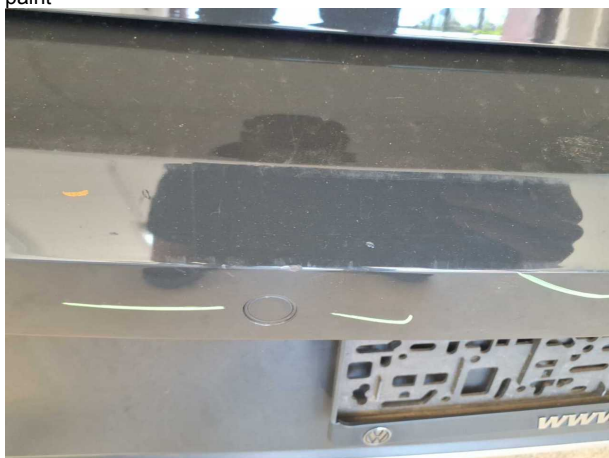
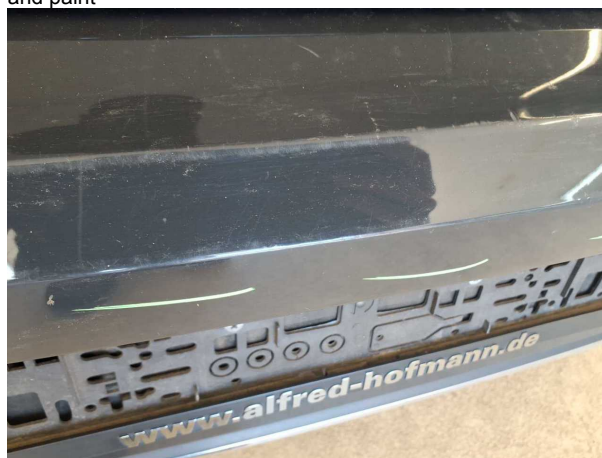
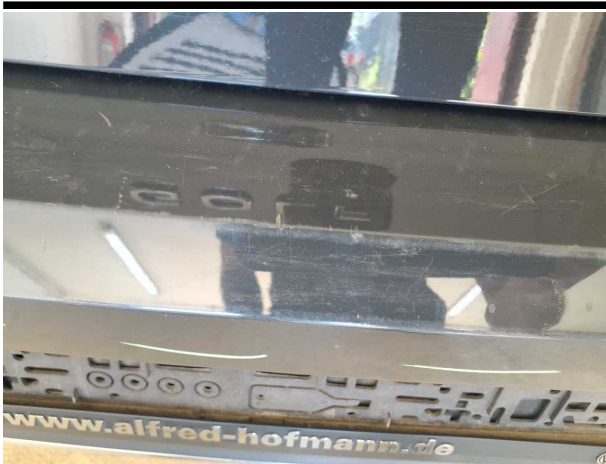
| No. | Component group | Description |
|---|---|---|
| 4 | Rear bumper | Rear bumper - Scratched - Repair and paint |

**Damage #4:** Rear bumper: Rear bumper - Scratched - Repair and paint

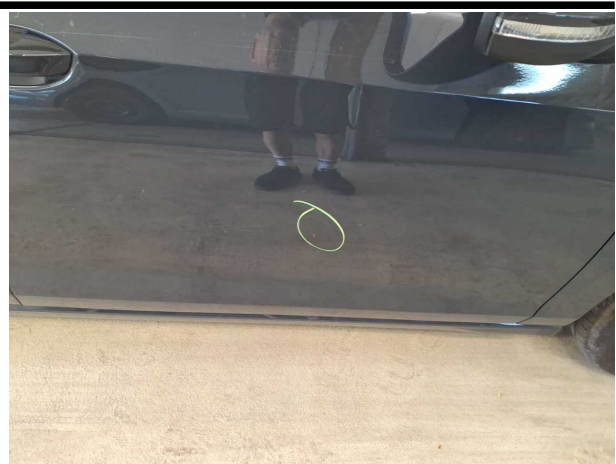
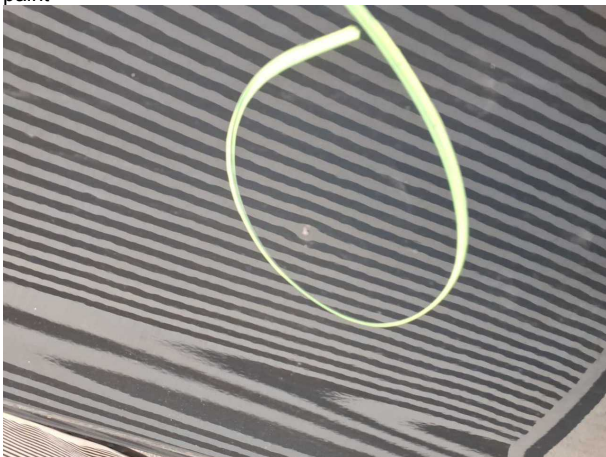
| No. | Component group | Description |
|---|---|---|
| 5 | Door - front right side | Door - Dent / paintcoat damage - Repair and paint |

**Damage #5:** Door - front right side: Door - Dent / paintcoat damage - Repair and paint

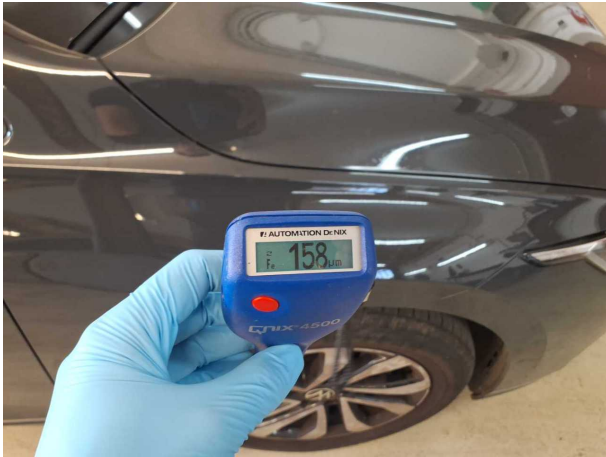
| No. | Location |
|---|---|
| 1 | Mudguard - left side |

**Repainting 1:** Mudguard - left side

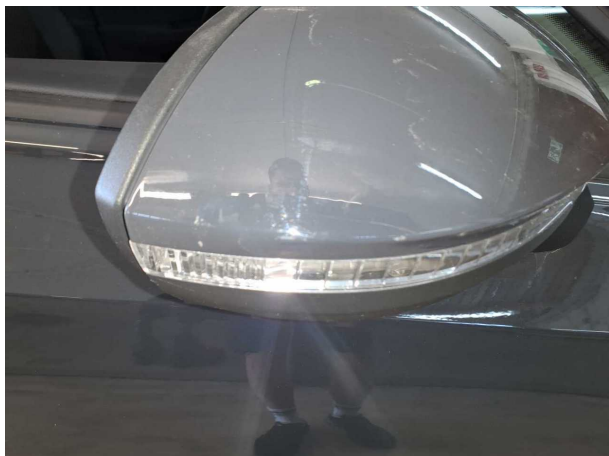
| Nr. | Bauteilgruppe | Beschreibung |
|---|---|---|
| 2 | Außenspiegel rechts | Abdeckkappe - verkratzt / verschürft - Smart Repair |

**Beschädigung #2:** Außenspiegel rechts: Abdeckkappe - verkratzt / verschürft - Smart Repair

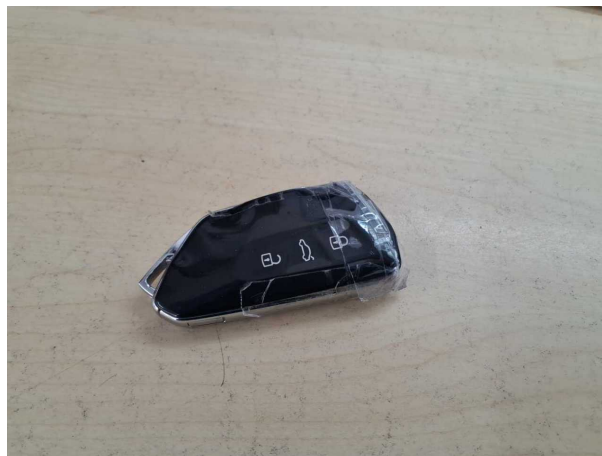
| Nr. | Bauteilgruppe | Beschreibung |
|---|---|---|
| 3 | Ausrüstung | Fahrzeugschlüssel m. Fernb. - beschädigt - erneuern |

**Beschädigung #3:** Ausrüstung: Fahrzeugschlüssel m. Fernb. - beschädigt - erneuern

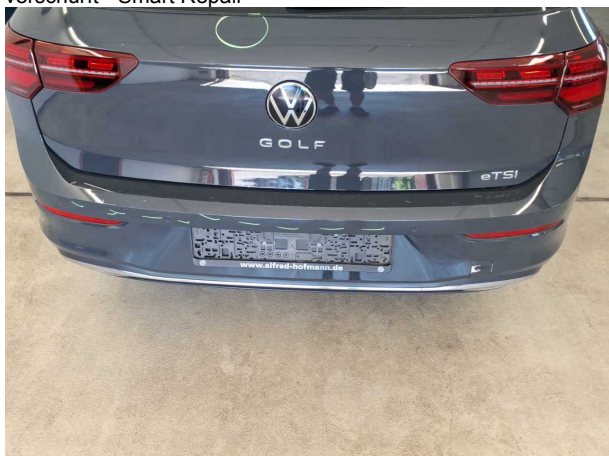
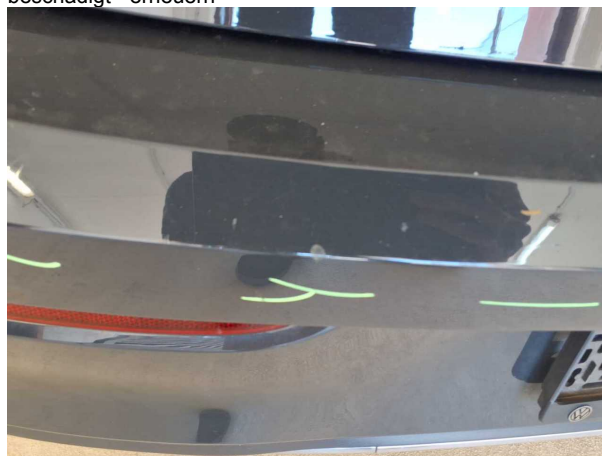
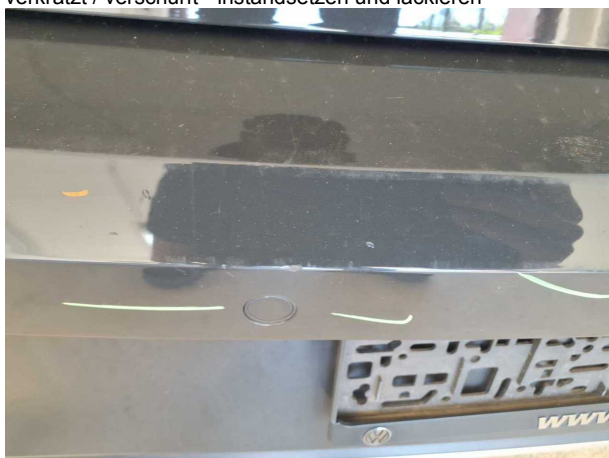
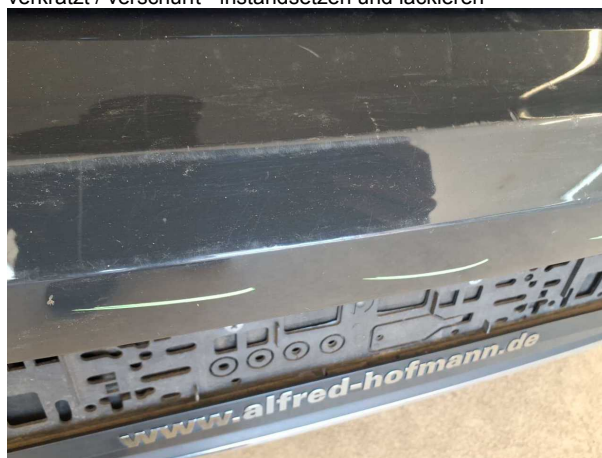
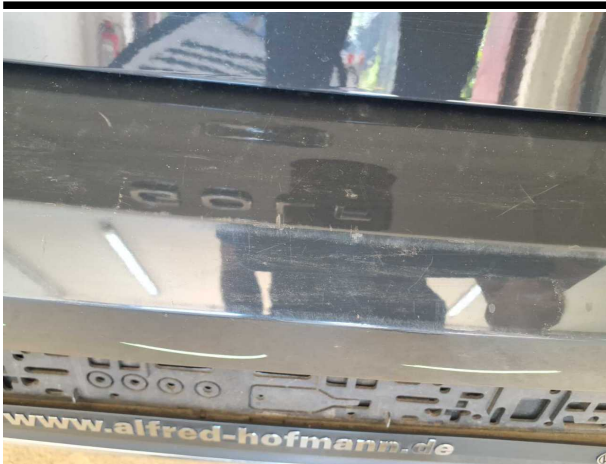
| Nr. | Bauteilgruppe | Beschreibung |
|---|---|---|
| 4 | Stoßfänger hinten | Stoßfänger hinten - verkratzt / verschürft - instandsetzen und lackieren |

**Beschädigung #4:** Stossfänger hinten: Stossfänger hinten - verkratzt / verschürft - instandsetzen und lackieren

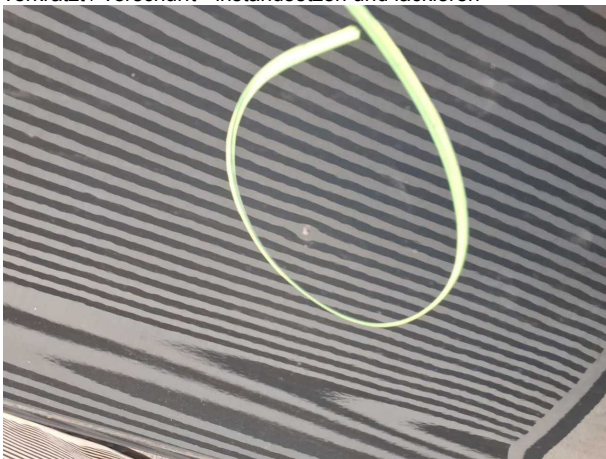
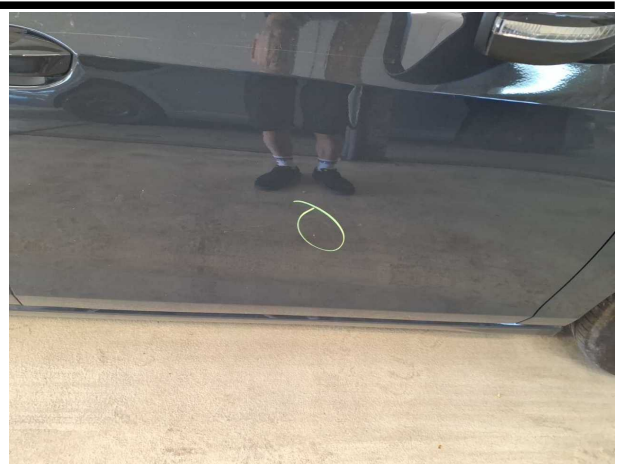
| Nr. | Bauteilgruppe | Beschreibung |
|---|---|---|
| 5 | Tür vorn rechts | Tür - Delle / Lackschaden - instandsetzen und lackieren |

**Beschädigung #5:** Tür vorn rechts: Tür - Delle / Lackschaden - instandsetzen und lackieren

**Beschädigung #5:** Tür vorn rechts: Tür - Delle / Lackschade... instandsetzen und lackieren

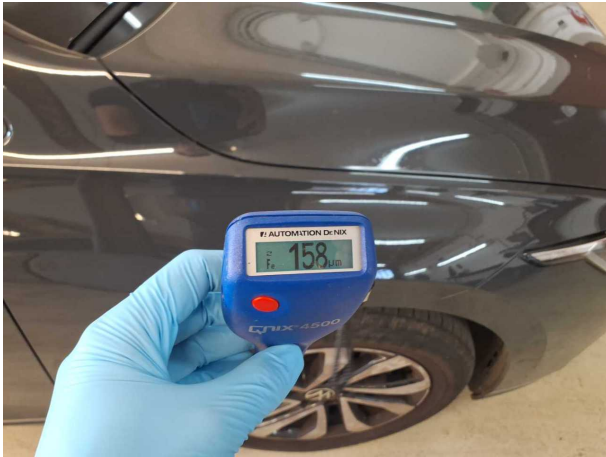
| Nr. | Ort |
|---|---|
| 1 | Kotflügel links |

**Nachlackierung 1:** Kotflügel links
