## » Übersicht

| <b>Auftrags-Nr:</b> | 1002446005 |
| <b>Berichts-Nr:</b> | 10574753 |
| <b>FIN:</b> | WVGZZZC1ZPY091230 |

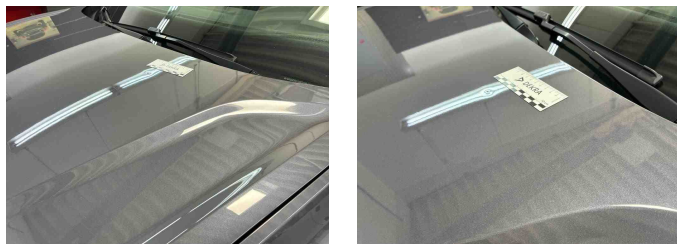
| Nr | Bauteil | Schadensbeschreibung | Reparaturempfehlung |
|---|---|---|---|
| 5 | Motorhaube | Delle(n) | Kaltdrücken |

5 - Motorhaube - Delle(n) - Kaltdrücken

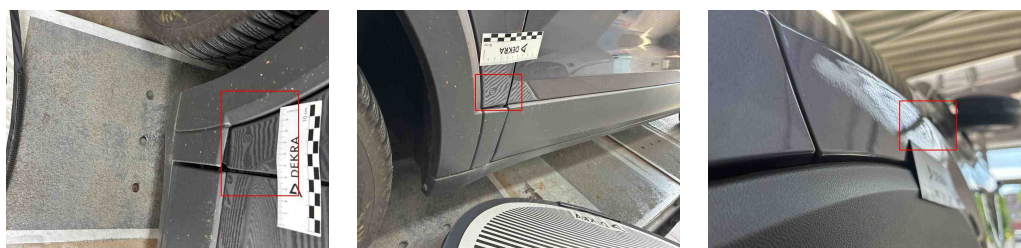
| Nr | Bauteil | Schadensbeschreibung | Reparaturempfehlung |
|---|---|---|---|
| 6 | Kotflügel vorne links | Delle(n) | Kaltdrücken |

| Bauteil | Lack (µm) |
|---|---|
| Lackschichtdicke Kotflügel vorne links (µm) | 165,0 |

6 - Kotflügel vorne links - Delle(n) - Kaltdrücken

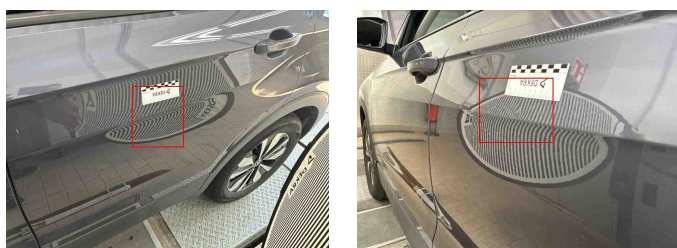
| Nr | Bauteil | Schadensbeschreibung | Reparaturempfehlung |
|---|---|---|---|
| 7 | Tür hinten links | Delle(n) | Kaltdrücken |

| Bauteil | Lack (µm) |
|---|---|
| Lackschichtdicke Tür hinten links (µm) | 150,0 |

7 - Tür hinten links - Delle(n) - Kaltdrücken

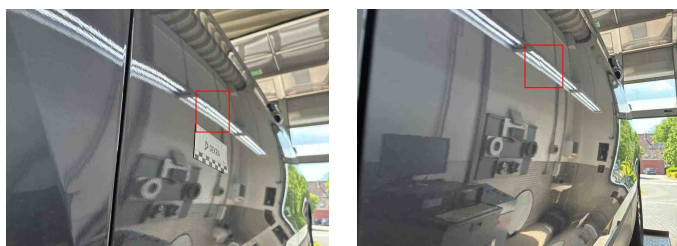
| Nr | Bauteil | Schadensbeschreibung | Reparaturempfehlung |
|---|---|---|---|
| 2 | Tür vorne links | Delle(n) | Akzeptabel (Gebrauchsspur) |

| Bauteil | Lack (µm) |
|---|---|
| Lackschichtdicke Tür vorne links (µm) | 160,0 |

2 - Tür vorne links - Delle(n) - Akzeptabel (Gebrauchsspur)
