**» Übersicht**

| <b>Berichts-Nr:</b> | 10795652 |

| <b>Hersteller:</b> | Audi |
| <b>Modell:</b> | Q3 |

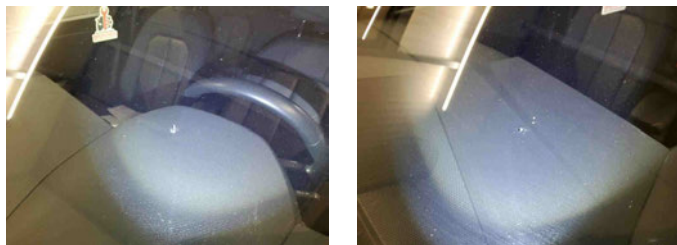
| Nr | Bauteil | Schadensbeschreibung | Reparaturempfehlung |
|---|---|---|---|
| 1 | Windschutzscheibe | Steinschlag | Ersetzen |

1 - Windschutzscheibe - Steinschlag - Ersetzen

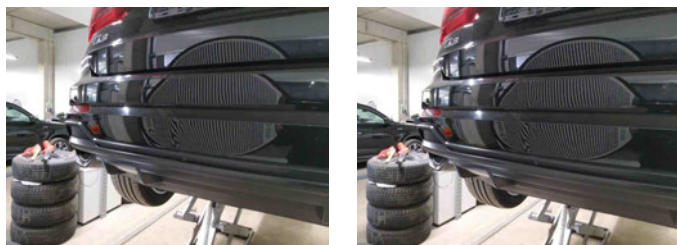
| Nr | Bauteil | Schadensbeschreibung | Reparaturempfehlung |
|---|---|---|---|
| 2 | Stoßfänger hinten | Unfallschaden | Ersetzen und lackieren |

2 - Stoßfänger hinten - Unfallschaden - Ersetzen und lackieren

Schadenerweiterung nach Demontage möglich

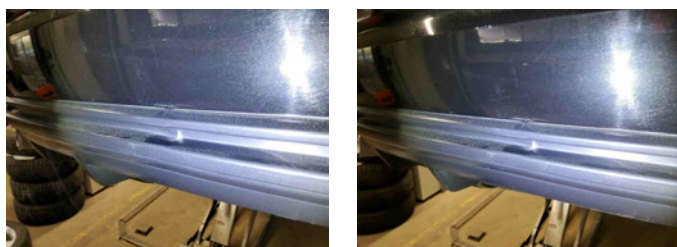
| Nr | Bauteil | Schadensbeschreibung | Reparaturempfehlung |
|---|---|---|---|
| 3 | Diffusor | Deformiert | Ersetzen |

3 - Diffusor - Deformiert - Ersetzen

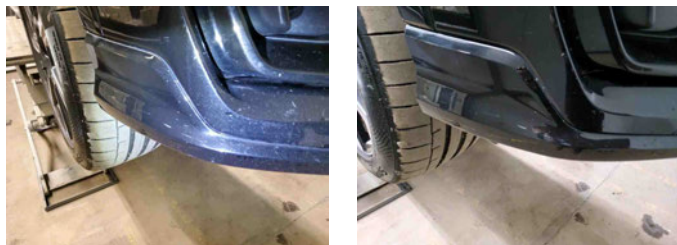
| Nr | Bauteil | Schadensbeschreibung | Reparaturempfehlung |
|---|---|---|---|
| 5 | Stoßfänger vorne | Kratzer | Smart Repair |

5 - Stoßfänger vorne - Kratzer - Smart Repair
