Zustandsbericht

Kunde :	Allane SE HCBE	Amtl. Kennzeichen :	SE-EV 530
Berichtsnummer :	000000920222-DE968		
Referenznummer:	31180220

Kia Sportage (NQ5)(2021->) GT-Line 4WD

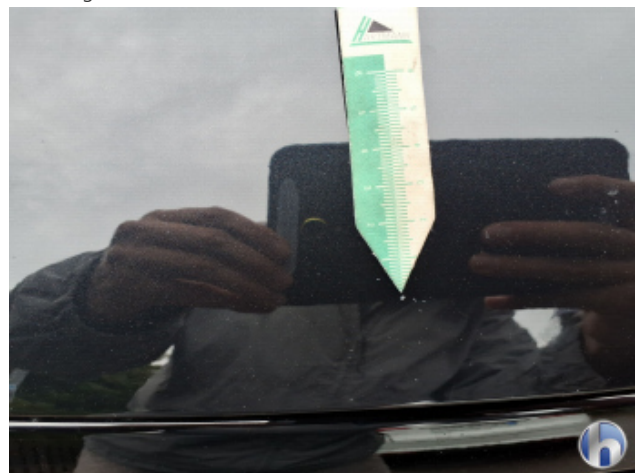
1. Motorhaube
Steinschlag - Smart Repair

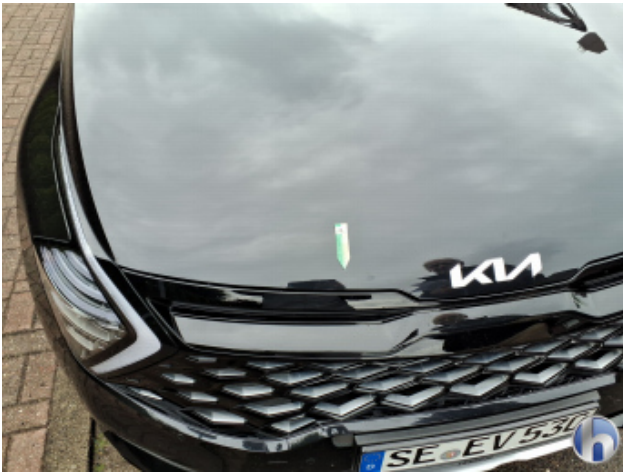
1. Motorhaube
Steinschlag - Smart Repair

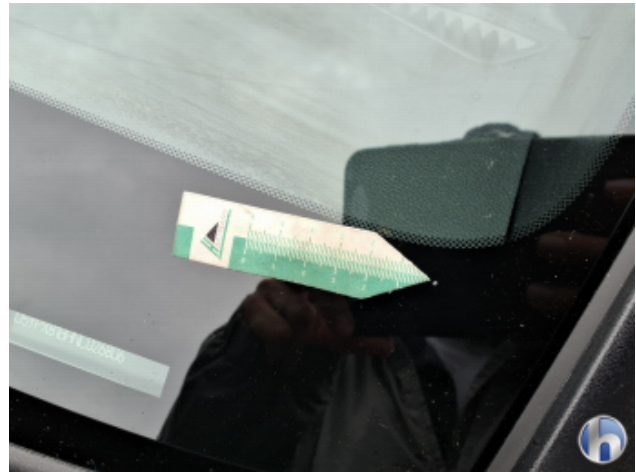
2. Windschutzscheibe
Steinschlag - Smart Repair

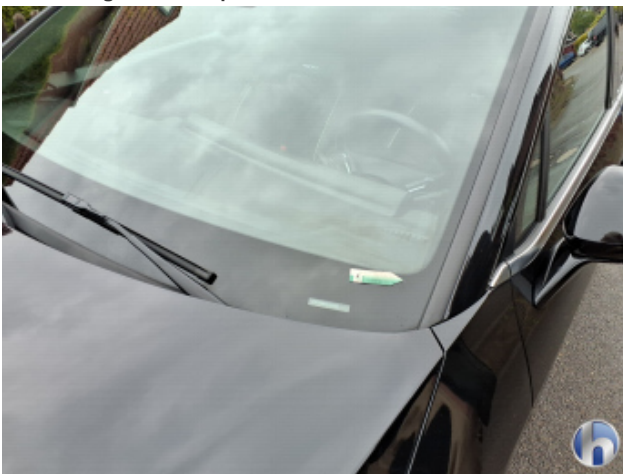
2. Windschutzscheibe
Steinschlag - Smart Repair
