## Zustandsbericht

| Berichtsnummer : | 0000000933233-DE968 | | |

#### Hyundai Kona (OS)(2017->) Trend Elektro 2WD

| Erstzulassung / Baujahr: | 20.07.2022 / 2022 | Besichtigungsdatum/-ort: | 21.07.2026 13:09 25715 Eddelak |

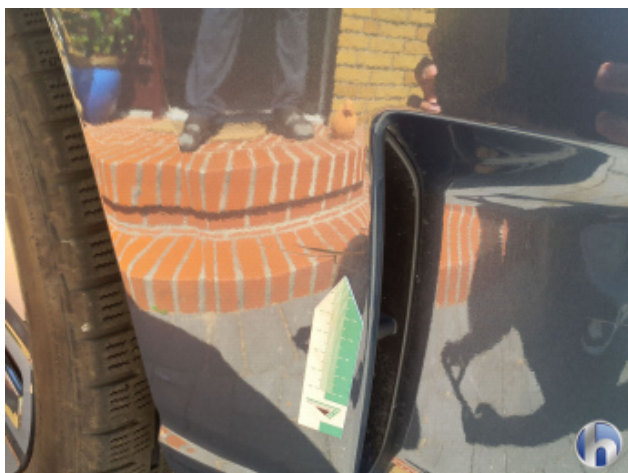
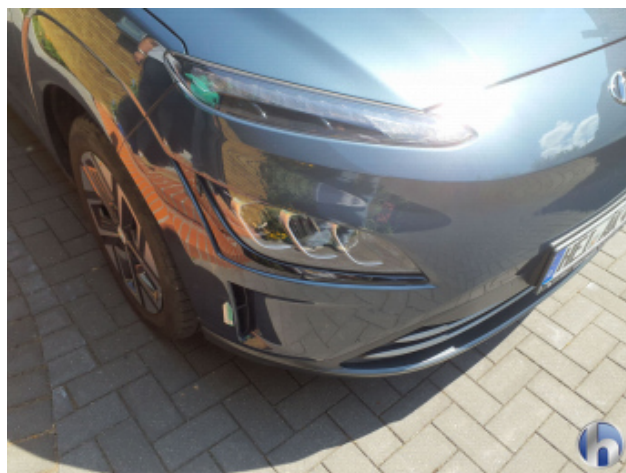
| | Bauteil | Schaden | Rep.-Art |
|---|---|---|---|
| 1. | Stoßfänger Vorne | Kratzer | Smart Repair |

1. Stoßfänger Vorne  
Kratzer - Smart Repair

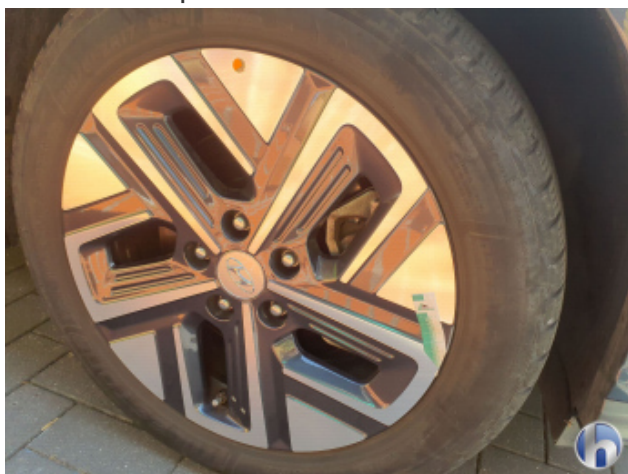
| | Bauteil | Schaden | Rep.-Art |
|---|---|---|---|
| 2. | Felge Vorne - Rechts | Gebrauchsspuren | Ohne Reparatur |

2. Felge Vorne - Rechts  
Gebrauchsspuren - Ohne Reparatur

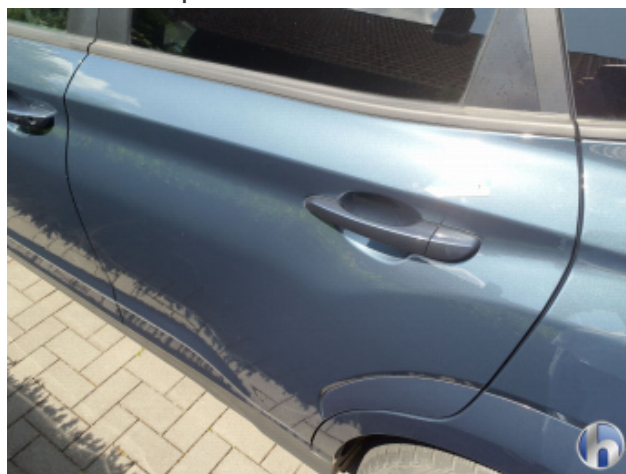
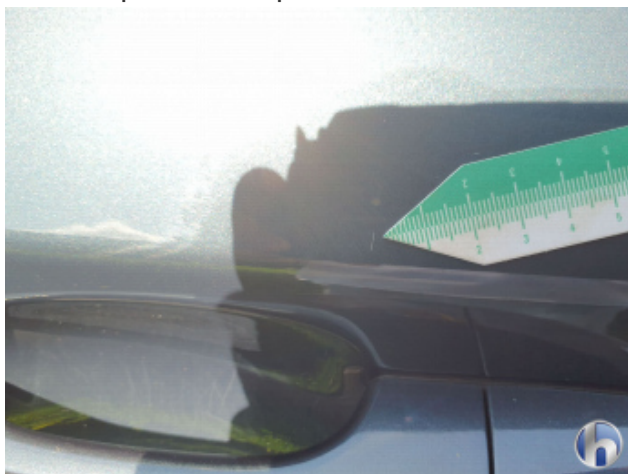
| | Bauteil | Schaden | Rep.-Art |
|---|---|---|---|
| 3. | Tür Hinten - Links | Gebrauchsspuren | Ohne Reparatur |

3. Tür Hinten - Links  
Gebrauchsspuren - Ohne Reparatur
