LVV Nr                      435259  
Hersteller                Audi  
Model                      A6  
Variante                   Sport 2.0 40 TDI MHEV  
Listenpreis               64.063,02  
VIN                        WAUZZZF21PN022402  
Erstzulassungsdatum    1.5.2023  
Kennzeichen             M BK4340

# Zustandsbericht / Minderwertgutachten

| Typ / Verkaufsbez. | A6 Avant 40 TDI S tronic S line | Aufbauart | Kombi |

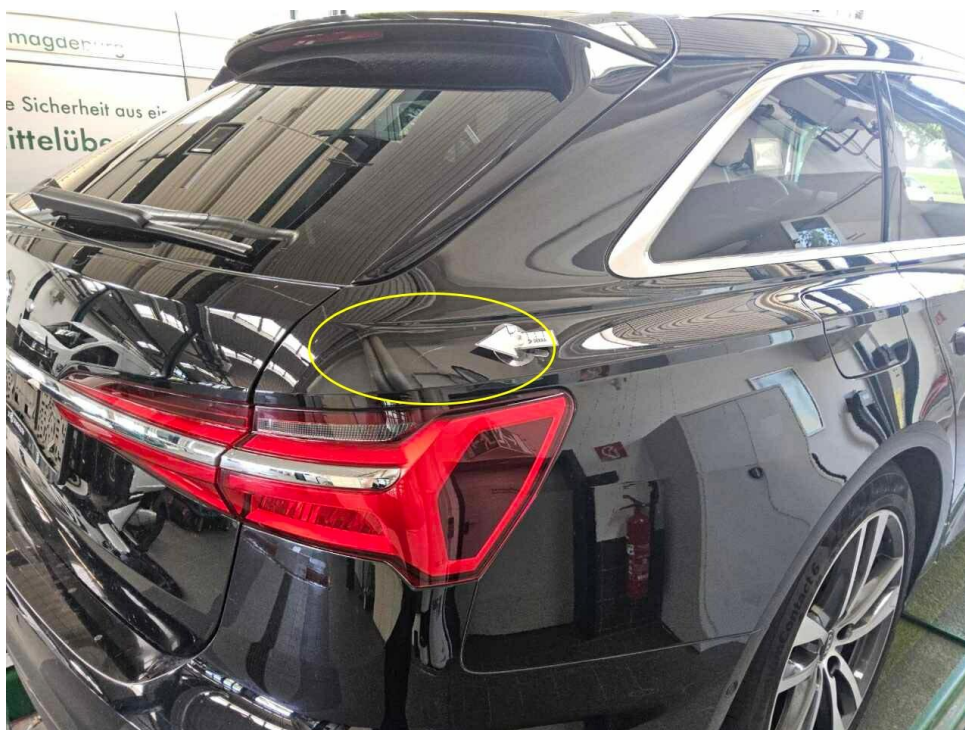
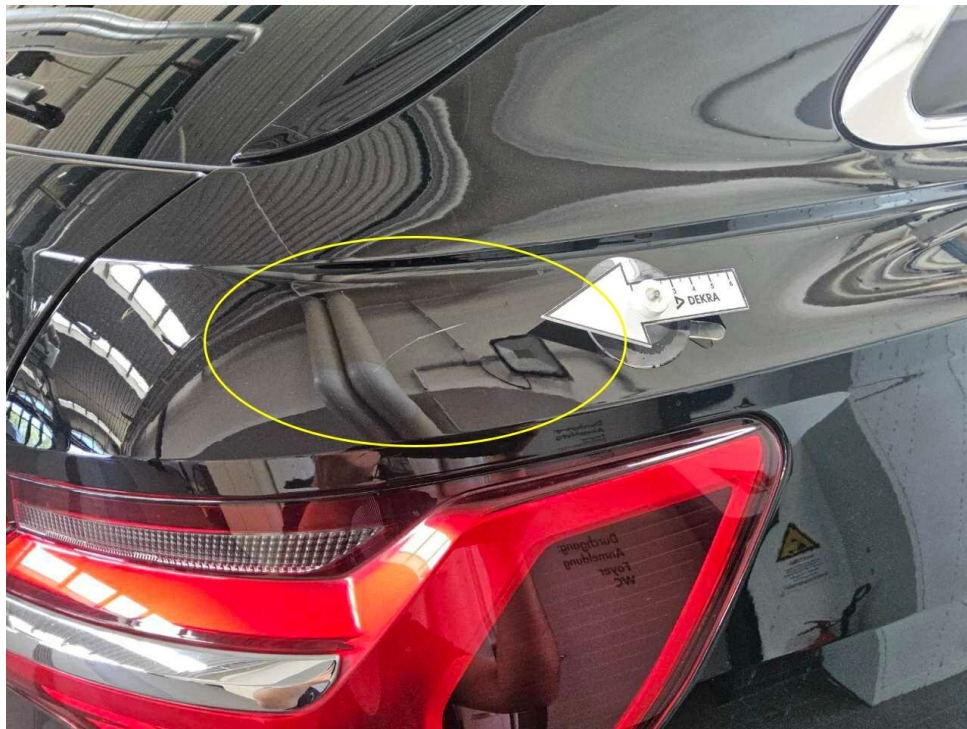
Bild 14 : Seitenteil hinten rechts Lackierung, zerkratzt, lackieren mit Lackaufbau

Bild 15 : Seitenteil hinten rechts Lackierung, zerkratzt, lackieren mit Lackaufbau

13. Seitenteil hinten links, deformiert, instandsetzen und lackieren mit Lackaufbau (Bild 16, 17, 18, 19)
14. Seitenteil hinten rechts Lackierung, zerkratzt, lackieren mit Lackaufbau (Bild 14, 15)

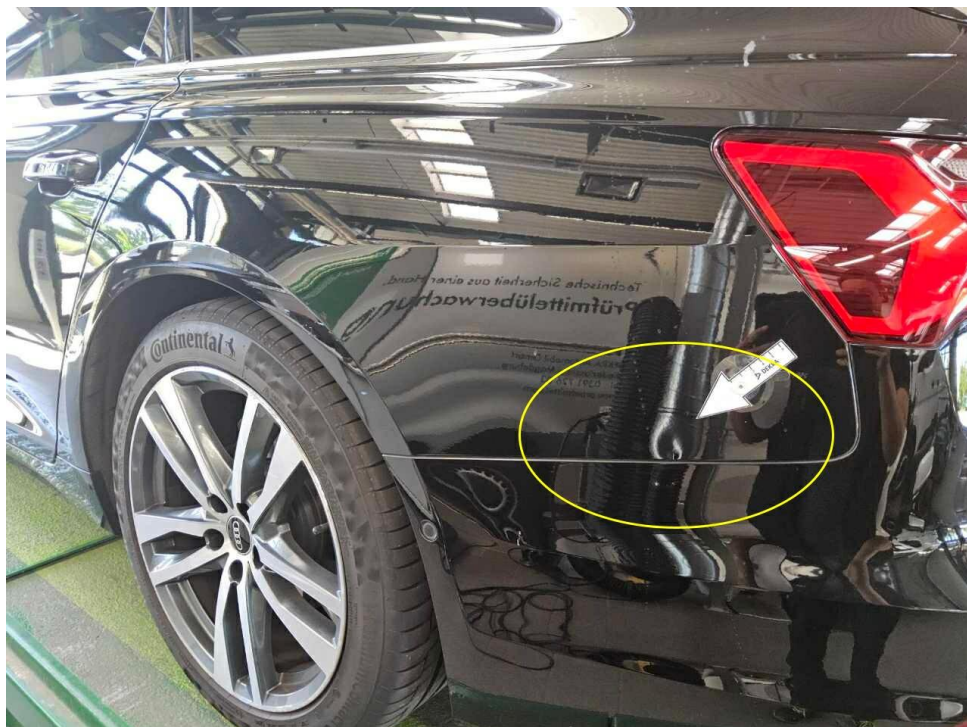
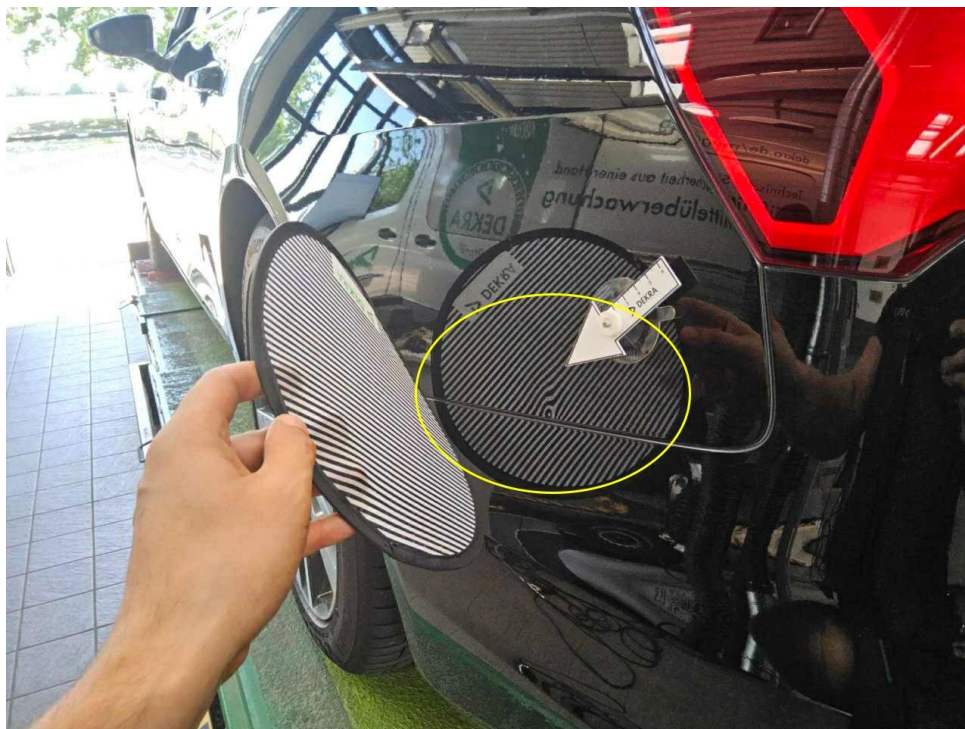
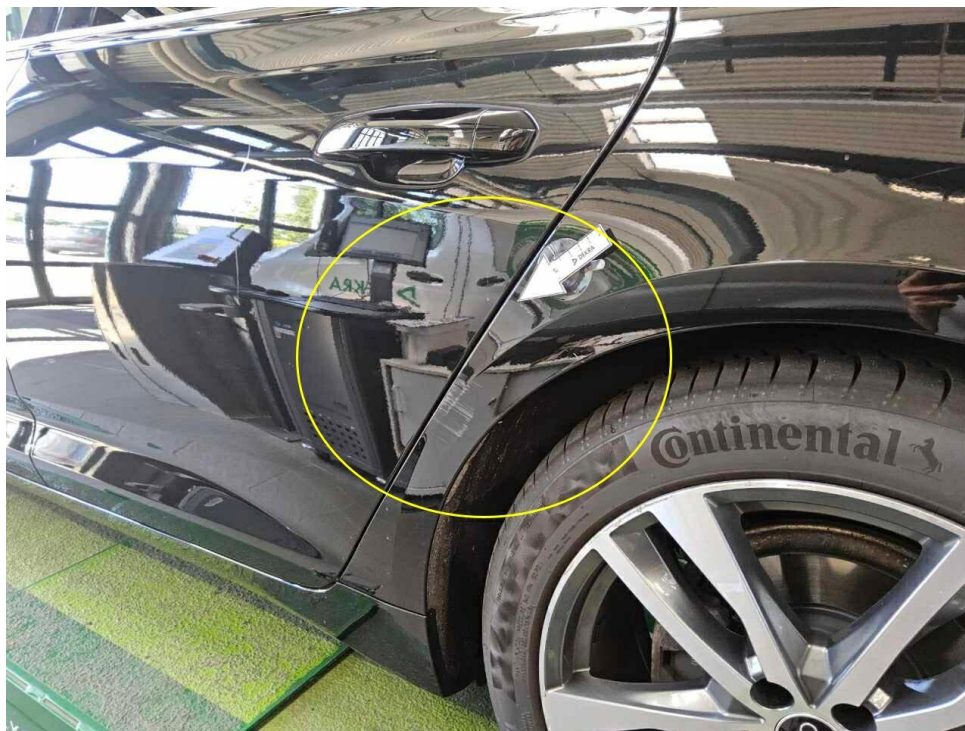
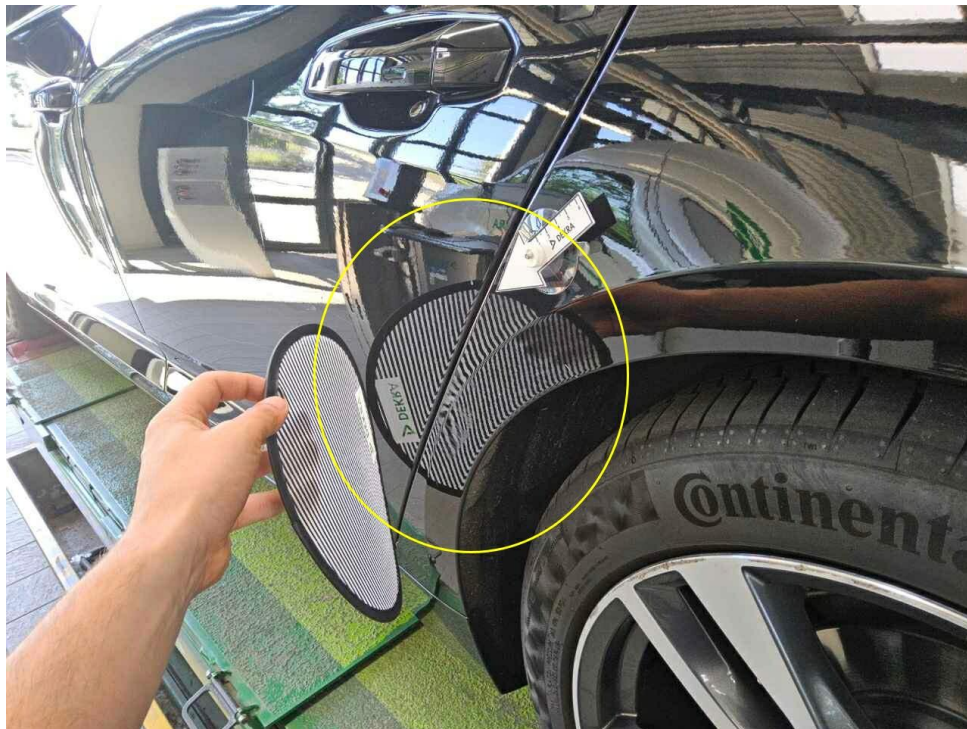
Bild 16 : Seitenteil hinten links, deformiert, instandsetzen und lackieren mit Lackaufbau

Bild 17 : Seitenteil hinten links, deformiert, instandsetzen und lackieren mit Lackaufbau

Bild 18 : Seitenteil hinten links, deformiert, instandsetzen und lackieren mit Lackaufbau

Bild 19 : Seitenteil hinten links, deformiert, instandsetzen und lackieren mit Lackaufbau

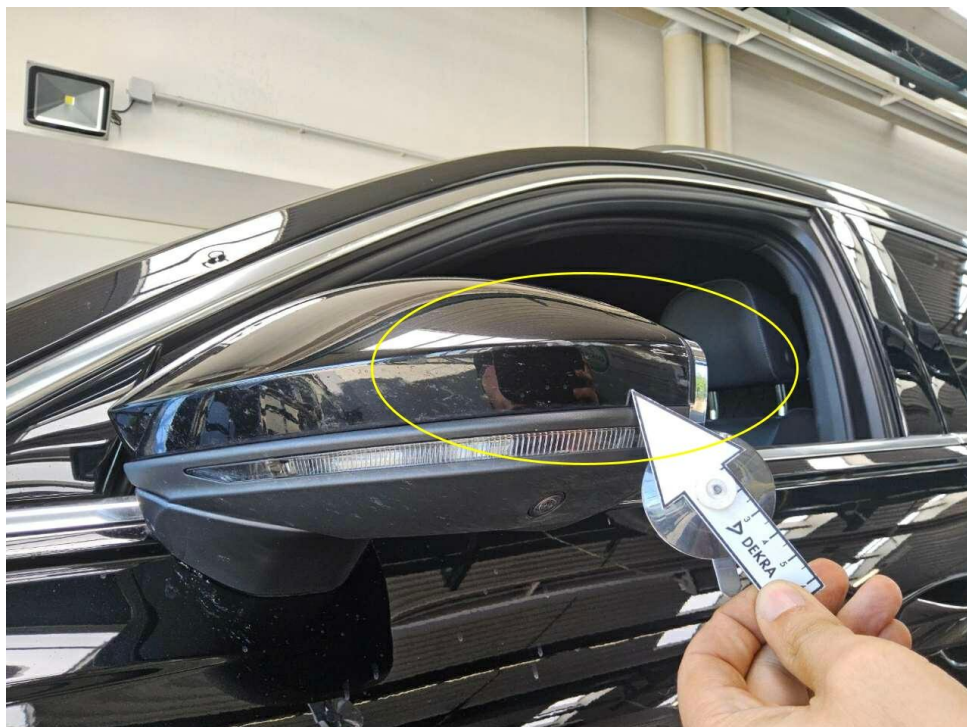
Bild 20 : Außenspiegel links Lackierung, zerkratzt, lackieren mit Lackaufbau

11. Heckschürze hinten unten Lackierung, zerkratzt, lackieren mit Lackaufbau (Bild 21, 22)
12. Außenspiegel links Lackierung, zerkratzt, lackieren mit Lackaufbau (Bild 20)

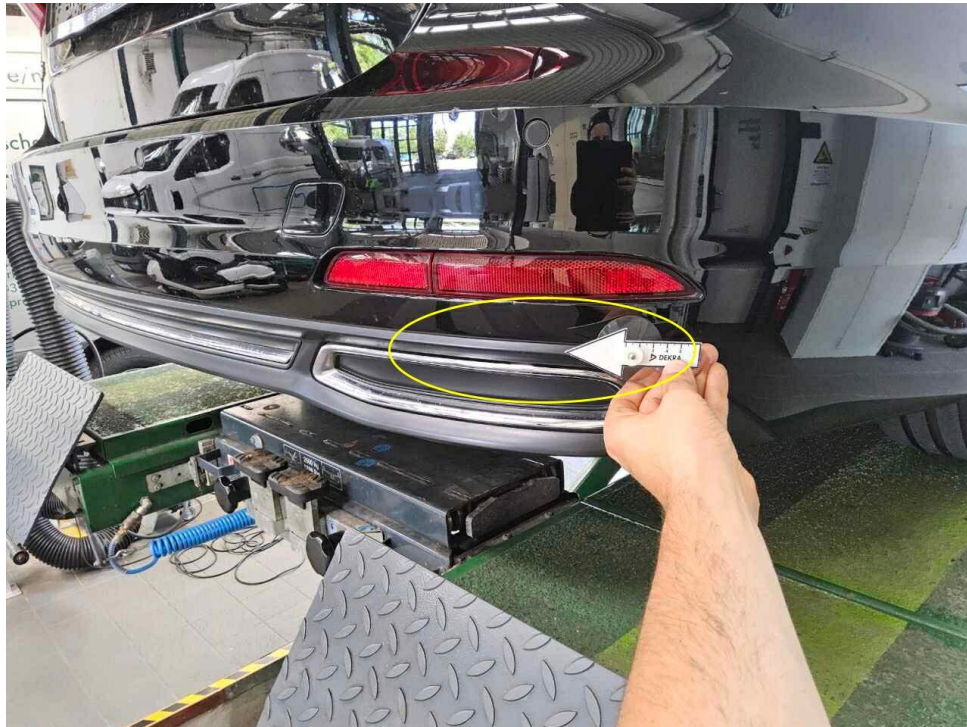
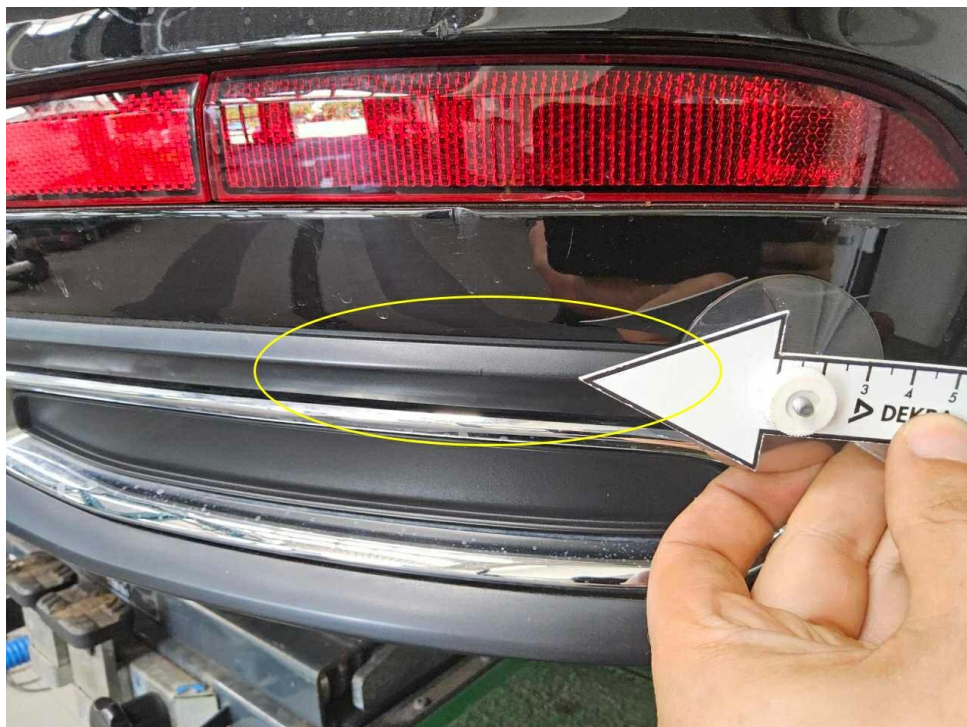
Bild 21 : Heckschürze hinten unten Lackierung, zerkratzt, lackieren mit Lackaufbau

Bild 22 : Heckschürze hinten unten Lackierung, zerkratzt, lackieren mit Lackaufbau

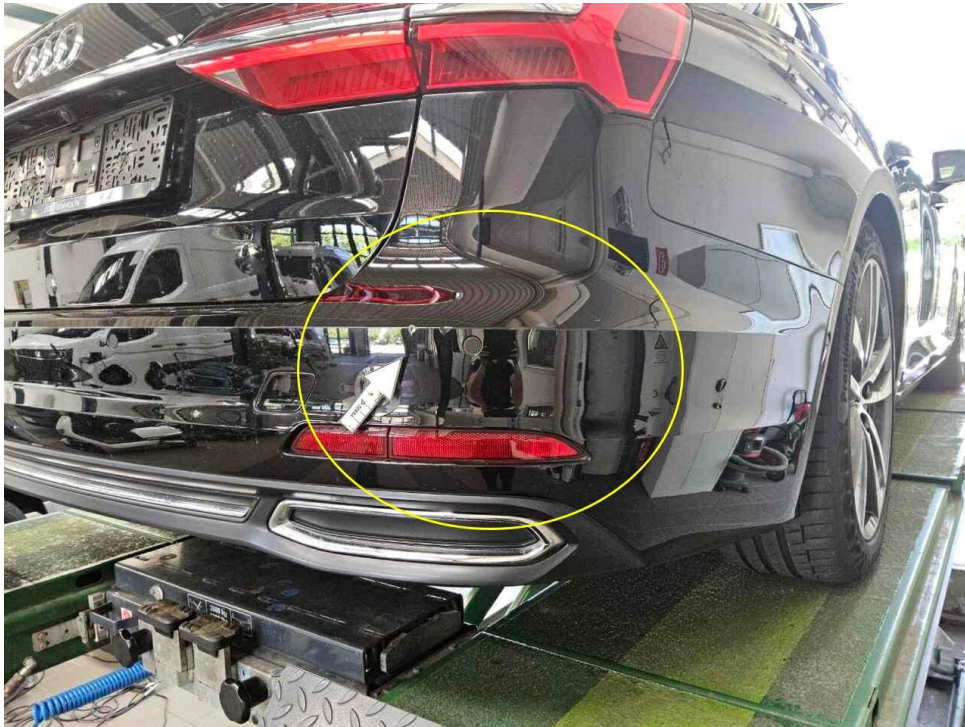
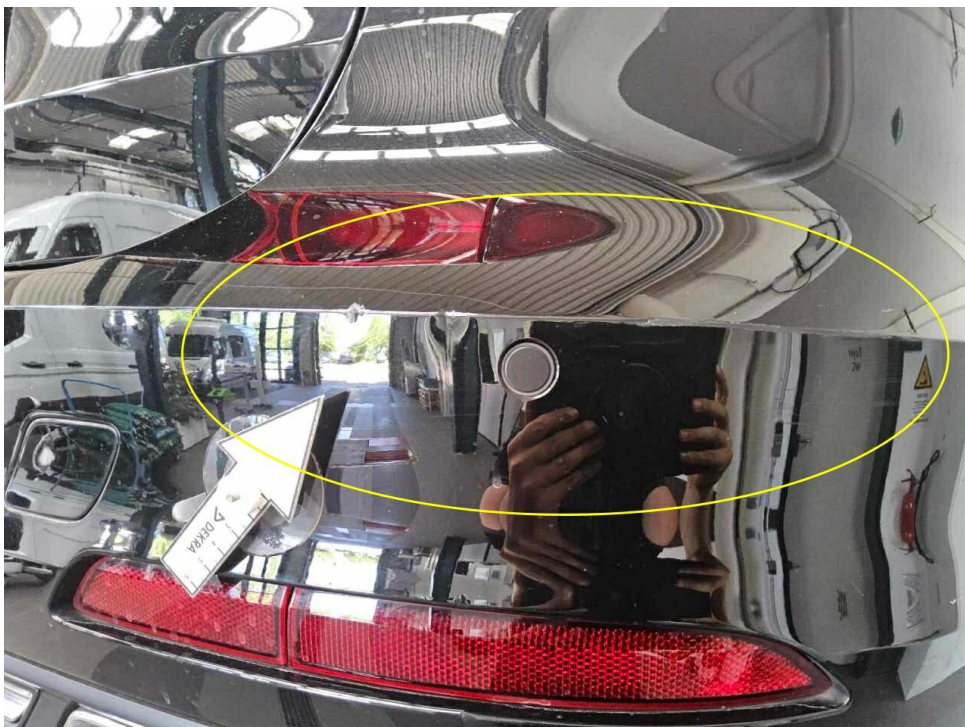
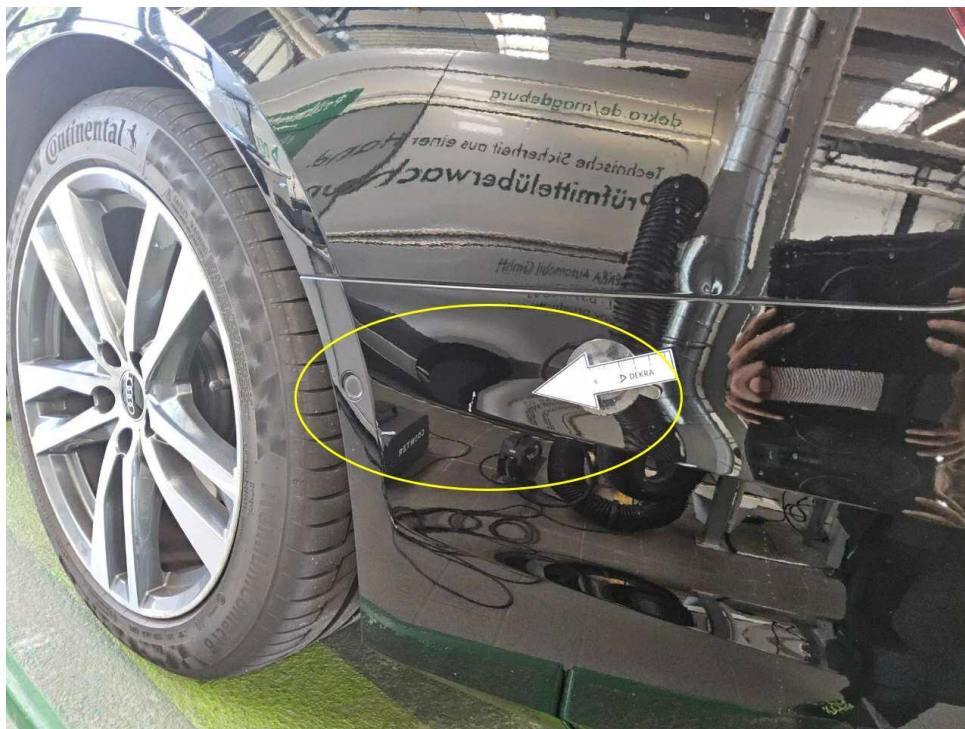
Bild 23 : Stoßfänger hinten Lackierung, zerkratzt, lackieren mit Lackaufbau

Bild 24 : Stoßfänger hinten Lackierung, zerkratzt, lackieren mit Lackaufbau

Bild 25 : Stoßfänger hinten Lackierung, zerkratzt, lackieren mit Lackaufbau

8. Frontscheibe, Aufkleber entfernen, (Bild 60)
9. Stoßfänger vorne Lackierung, zerkratzt, lackieren mit Lackaufbau (Bild 26, 27, 28, 29, 30)
10. Stoßfänger hinten Lackierung, zerkratzt, lackieren mit Lackaufbau (Bild 23, 24, 25)

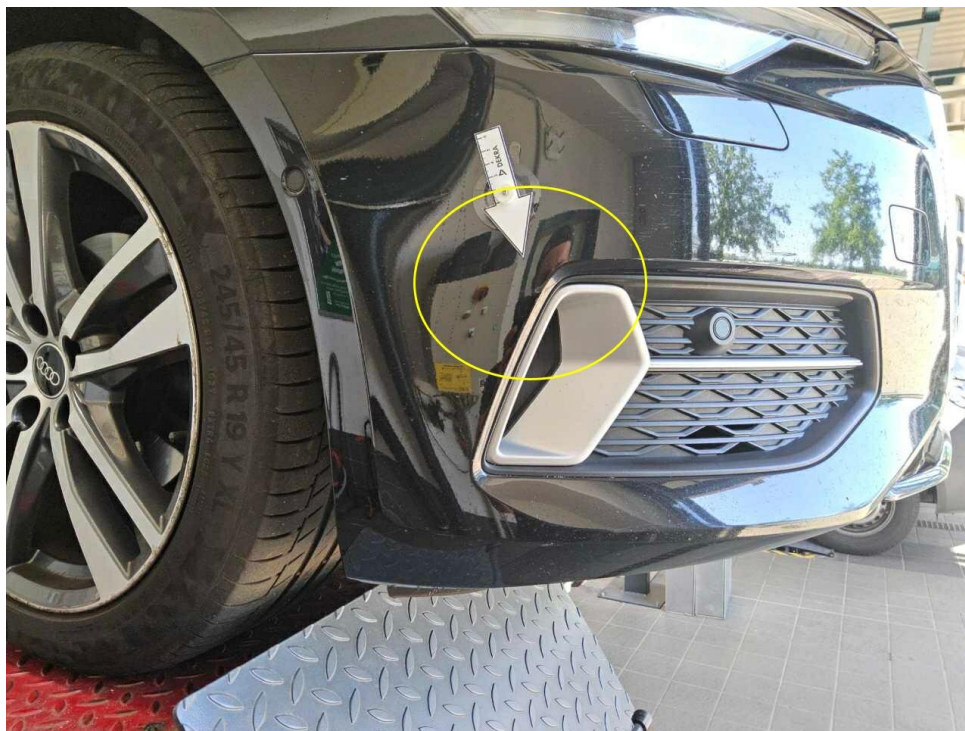
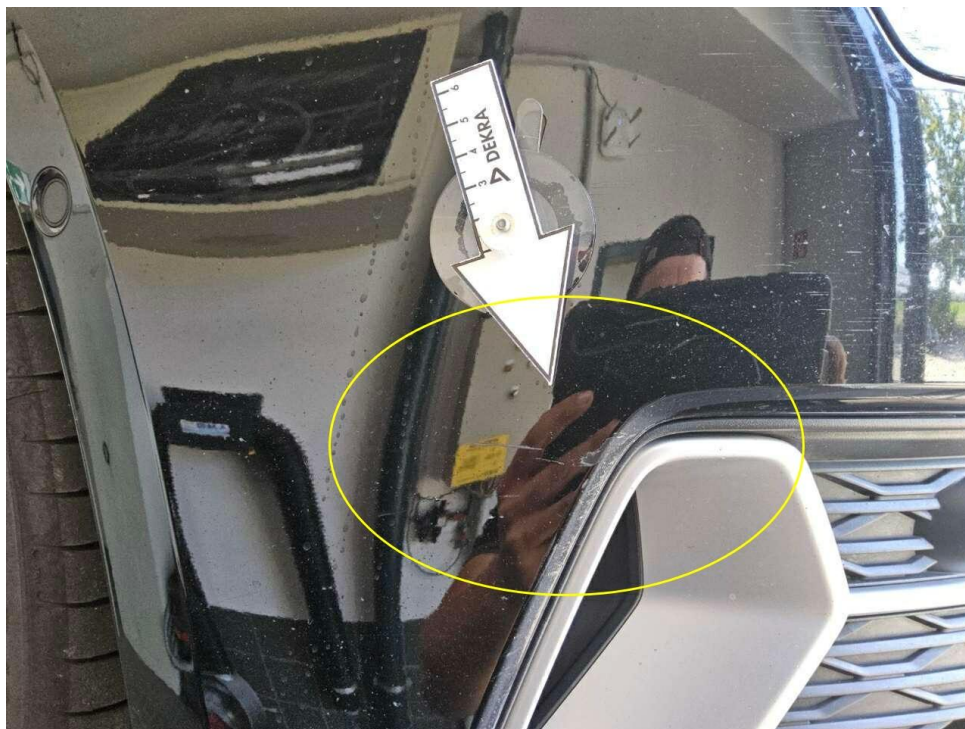
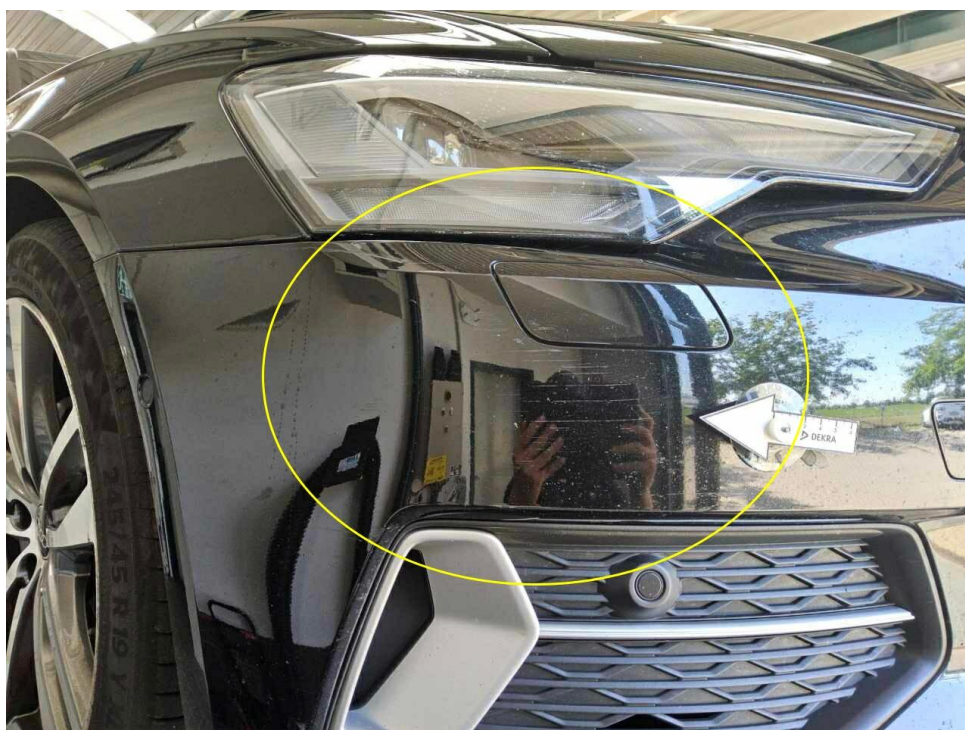
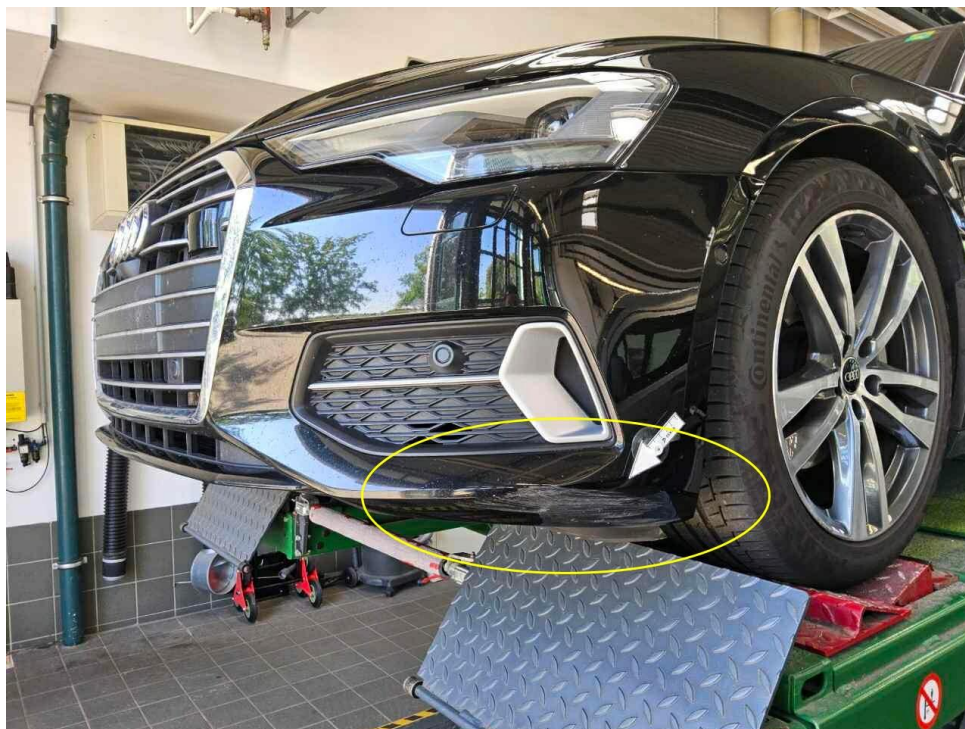
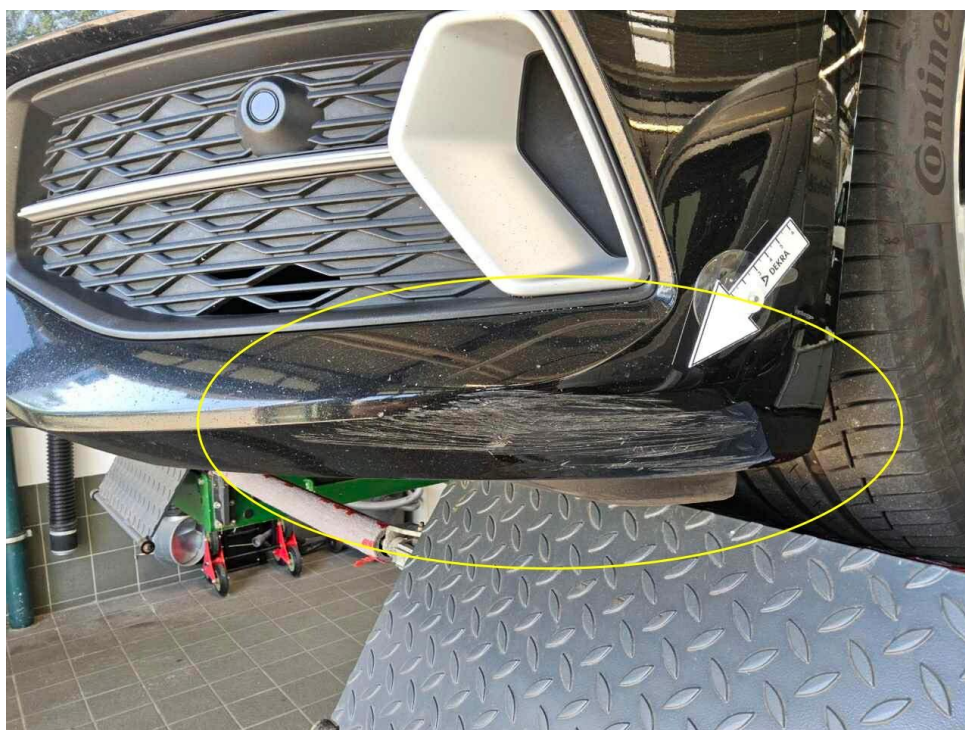
Bild 26 : Stoßfänger vorne Lackierung, zerkratzt, lackieren mit Lackaufbau

Bild 27 : Stoßfänger vorne Lackierung, zerkratzt, lackieren mit Lackaufbau

Bild 28 : Stoßfänger vorne Lackierung, zerkratzt, lackieren mit Lackaufbau

Bild 29 : Stoßfänger vorne Lackierung, zerkratzt, lackieren mit Lackaufbau

Bild 30 : Stoßfänger vorne Lackierung, zerkratzt, lackieren mit Lackaufbau

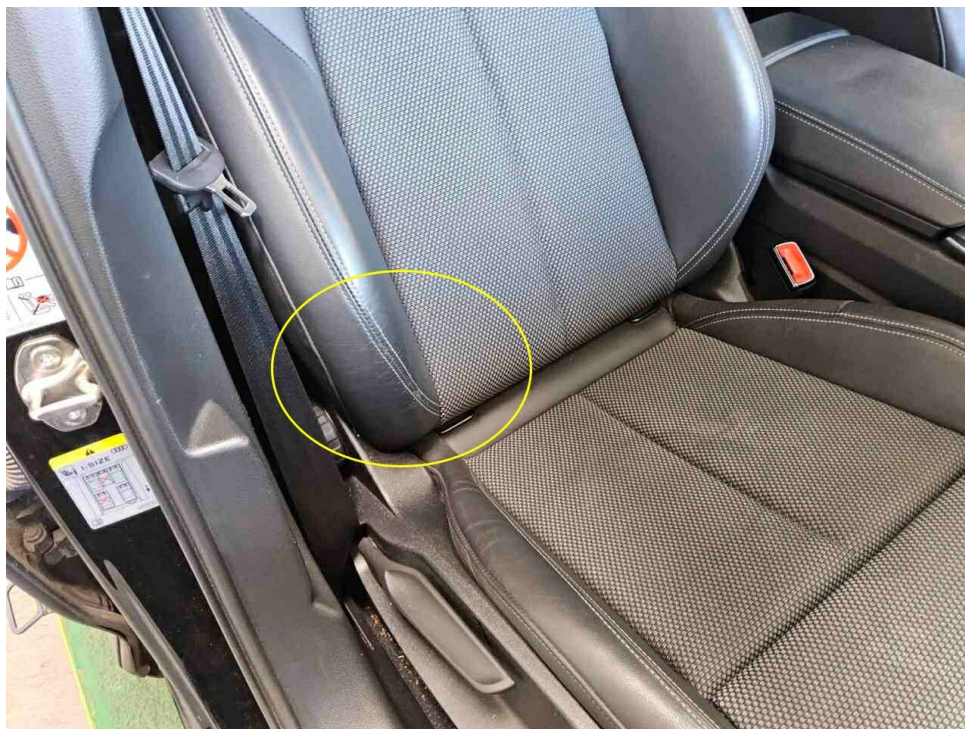
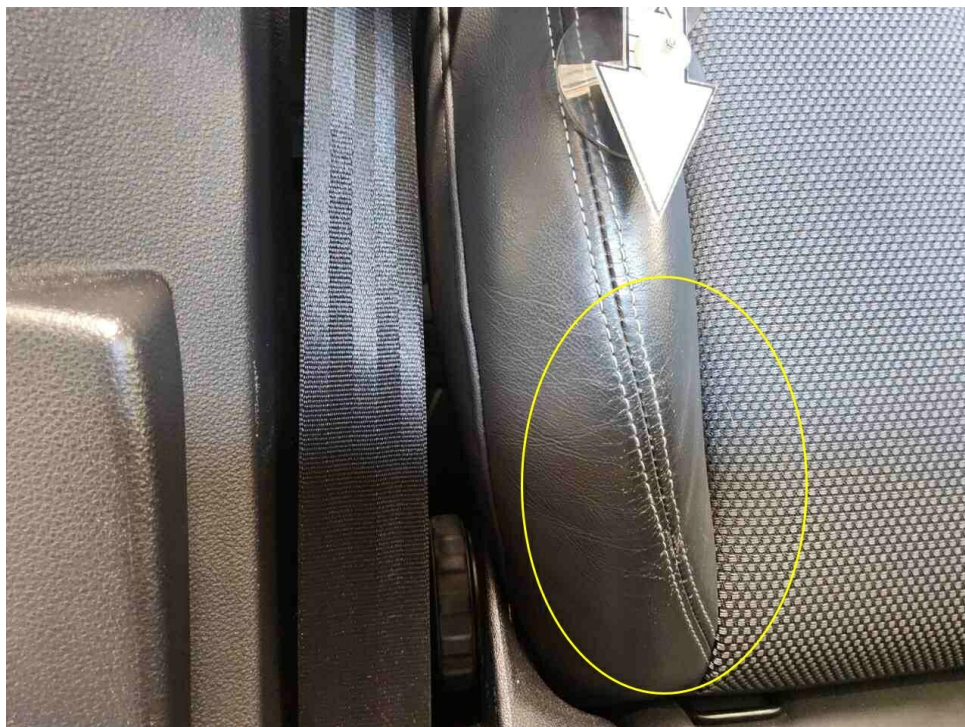
Bild 31 : Sitz vorne rechts Sitzbezug, zerkratzt, smart repair

Bild 32 : Sitz vorne rechts Sitzbezug, zerkratzt, smart repair

15. Dachrahmen links, deformiert, instandsetzen und lackieren mit Lackaufbau (Bild 33, 34)
16. Sitz vorne rechts Sitzbezug, zerkratzt, smart repair (Bild 31, 32)

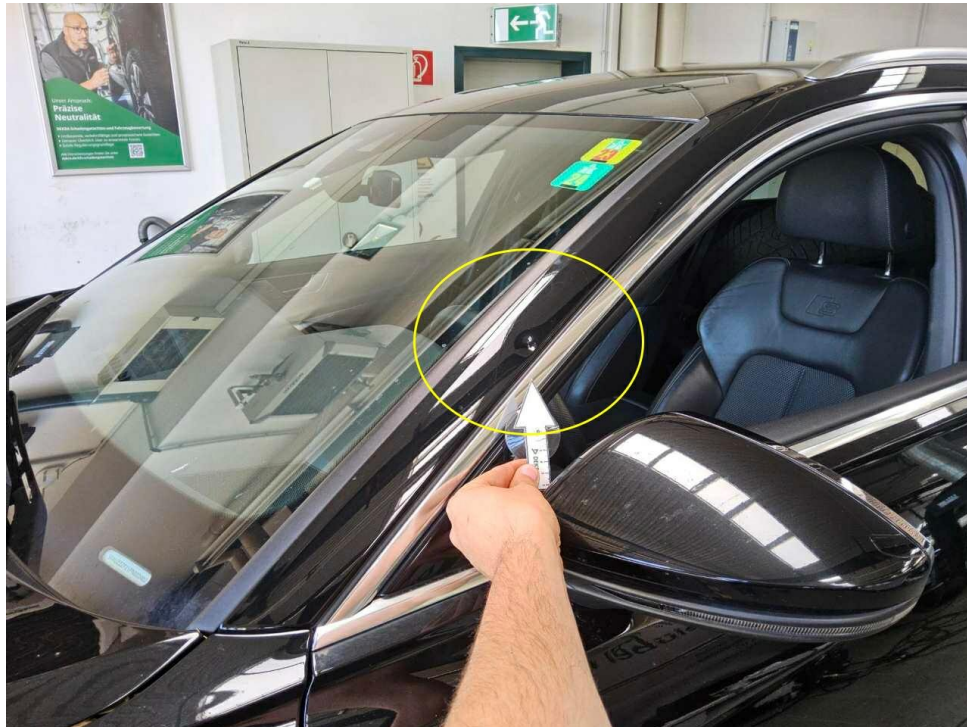
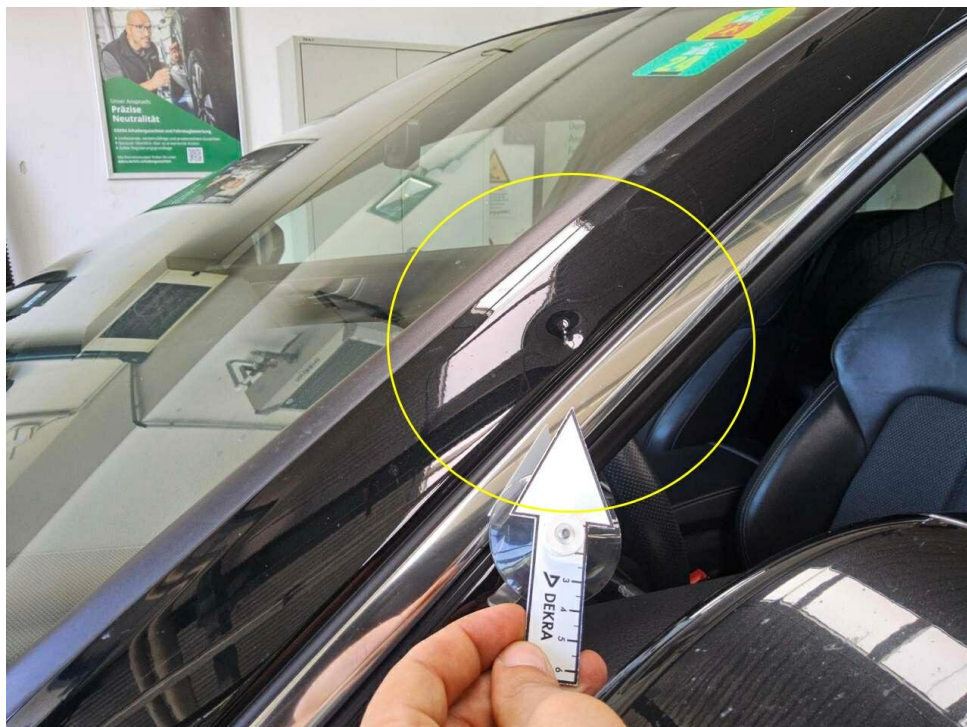
Bild 33 : Dachrahmen links, deformiert, instandsetzen und lackieren mit Lackaufbau

Bild 34 : Dachrahmen links, deformiert, instandsetzen und lackieren mit Lackaufbau

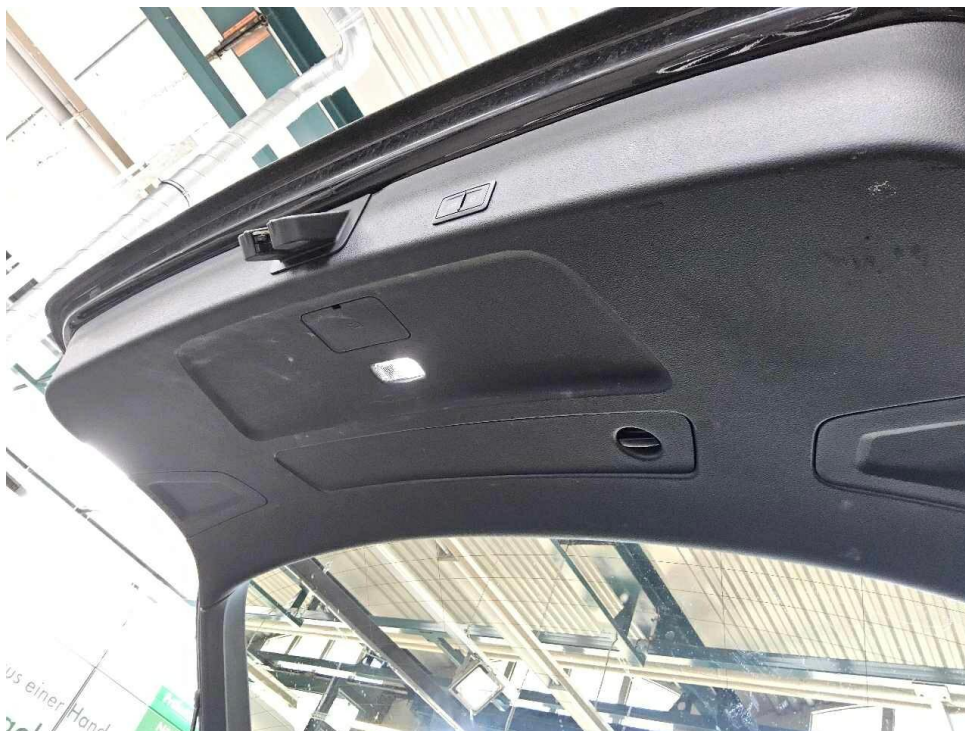
Bild 35 : Heckklappe, Verkleidung verschrammt

Heckklappe, Verkleidung verschrammt, (Bild 35)  
Zubehörfelge vorne rechts (Winterradsatz), zerkratzt, (Bild 36, 37)  
Unterfahrschutz mittig, zerkratzt, (Bild 46, 47, 48)  
Heckklappe, verschrammt, polieren (Bild 51)  
Tür hinten links, verschrammt, polieren (Bild 54)  
Einstieg hinten rechts, verschrammt, polieren (Bild 55)  
Einstieg vorne links, verschrammt, polieren (Bild 56)  
Einstieg hinten links, verschrammt, polieren (Bild 57)  
Frontscheibe wurde Instandgesetzt, (Bild 61, 62)

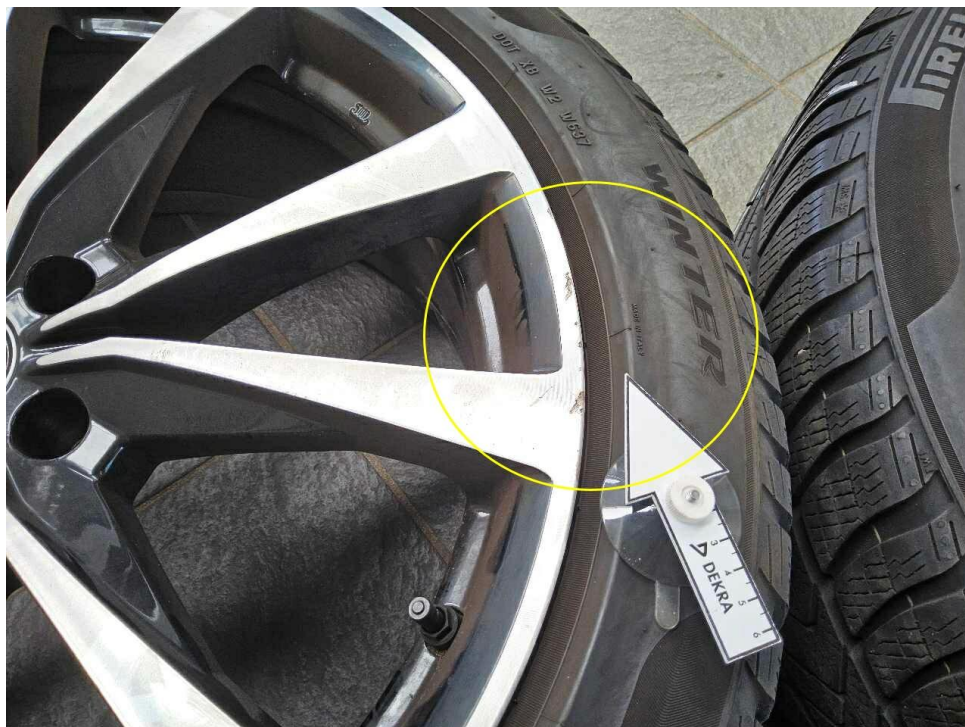
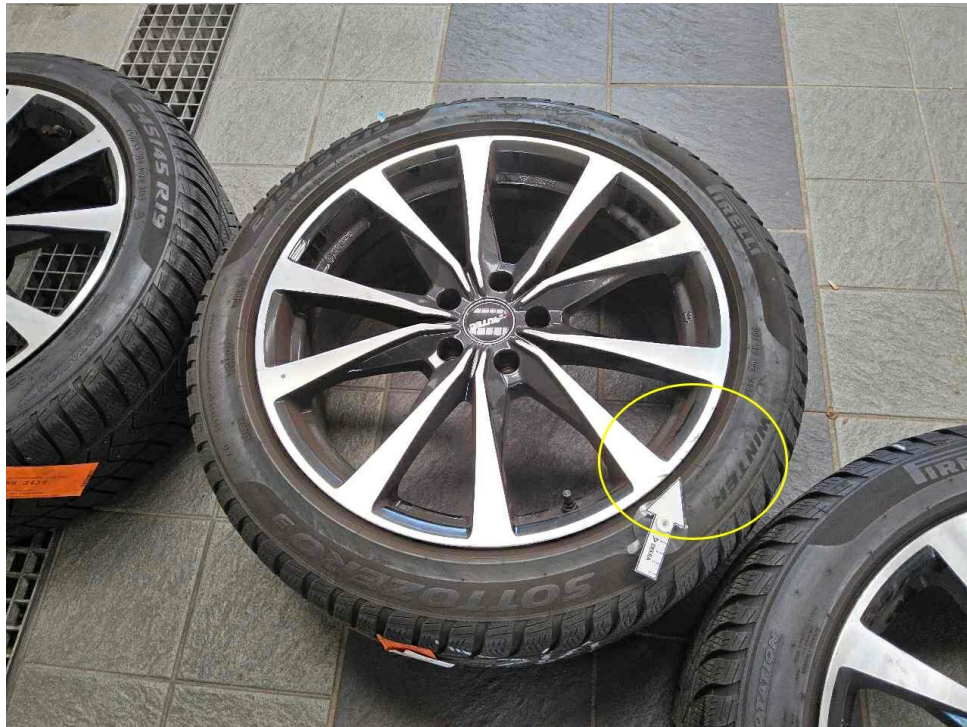
Bild 36 : Zubehörfelge vorne rechts (Winterradsatz), zerkratzt

Bild 37 : Zubehörfelge vorne rechts (Winterradsatz), zerkratzt

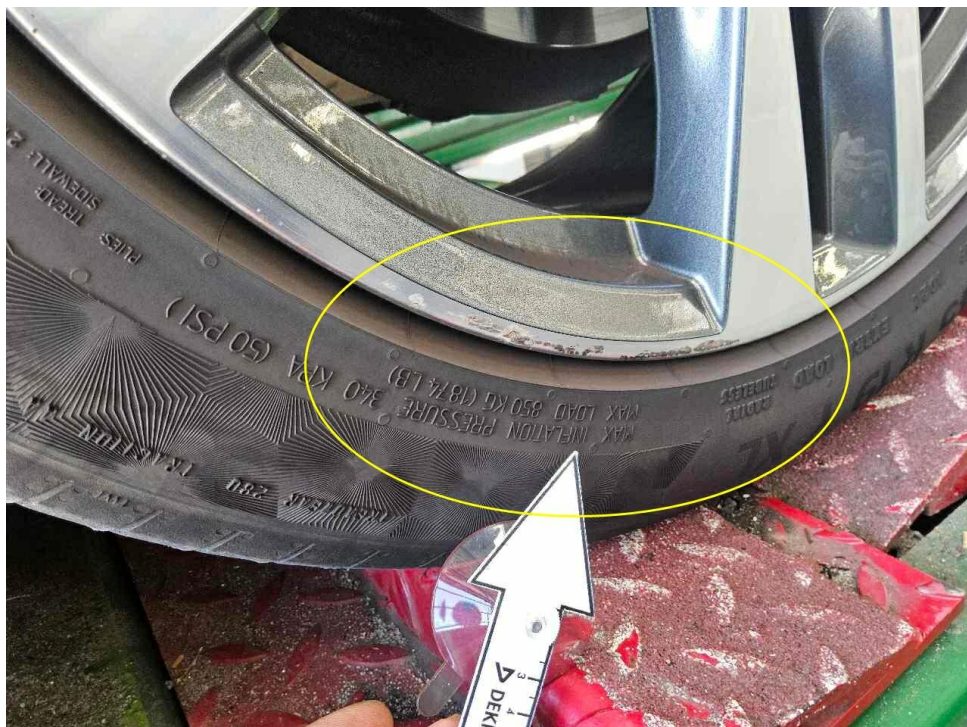
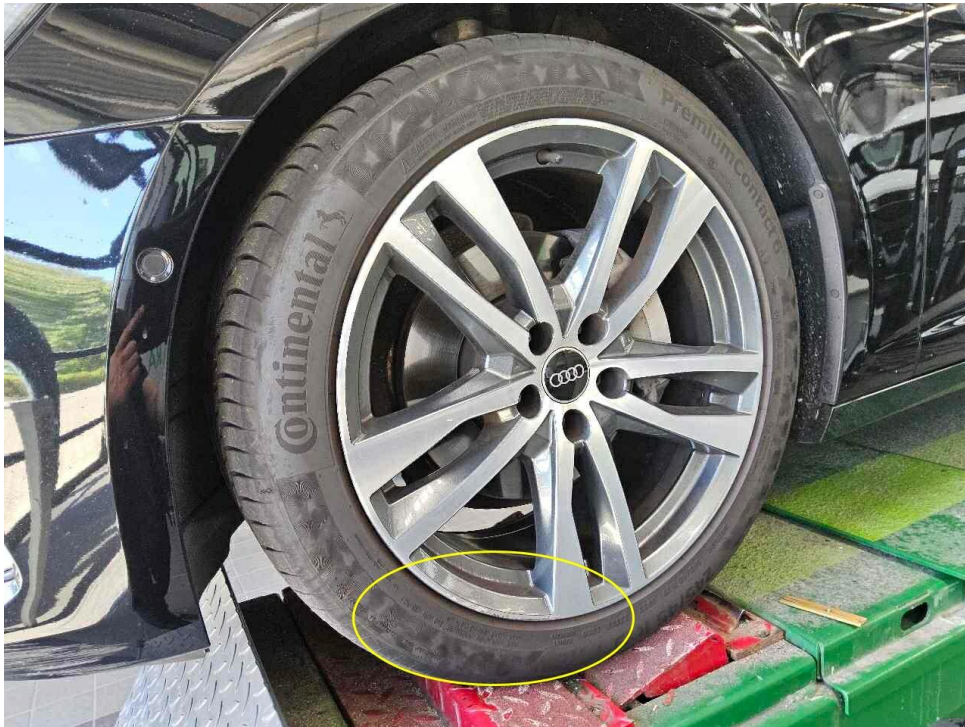
Bild 38 : Glanzgedrehte Felge vorne links, zerkratzt

Bild 39 : Glanzgedrehte Felge vorne links, zerkratzt

1. Glanzgedrehte Felge vorne links, zerkratzt, erneuern (Bild 38, 39)
2. Glanzgedrehte Felge hinten links, zerkratzt, erneuern (Bild 40, 41)
3. Glanzgedrehte Felge hinten rechts, zerkratzt, erneuern (Bild 42, 43)
4. Glanzgedrehte Felge vorne rechts, zerkratzt, erneuern (Bild 44, 45)

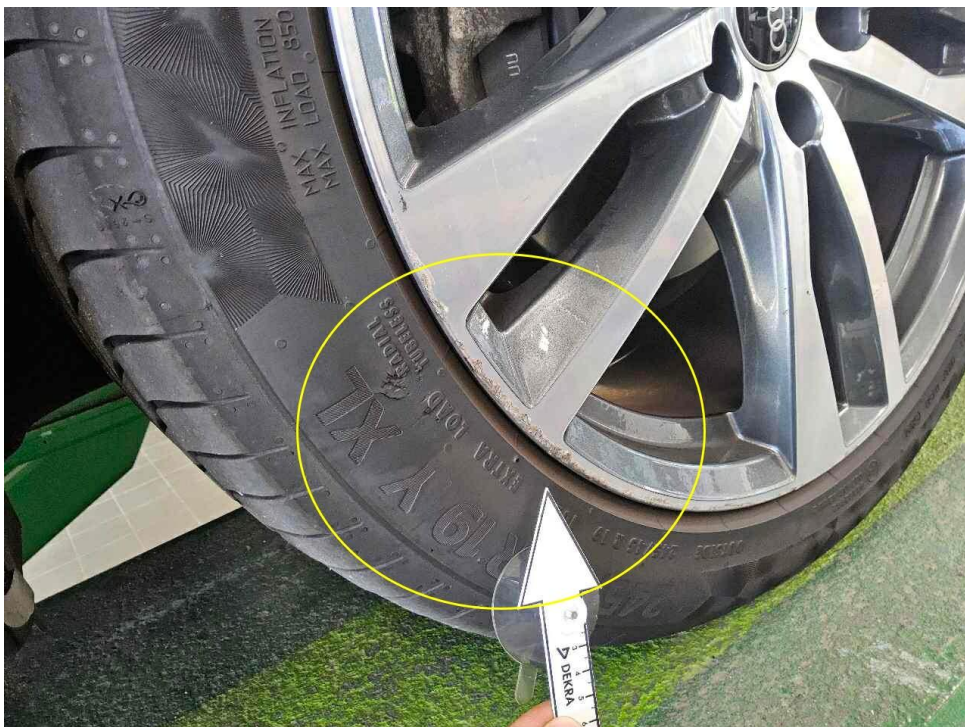
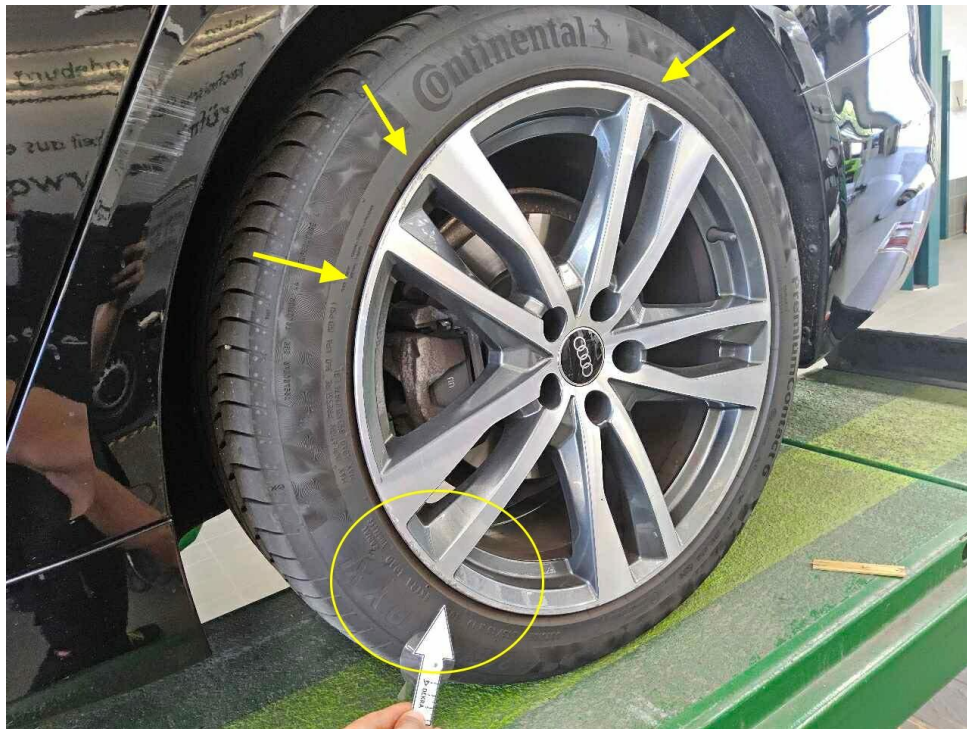
Bild 40 : Glanzgedrehte Felge hinten links, zerkratzt

Bild 41 : Glanzgedrehte Felge hinten links, zerkratzt

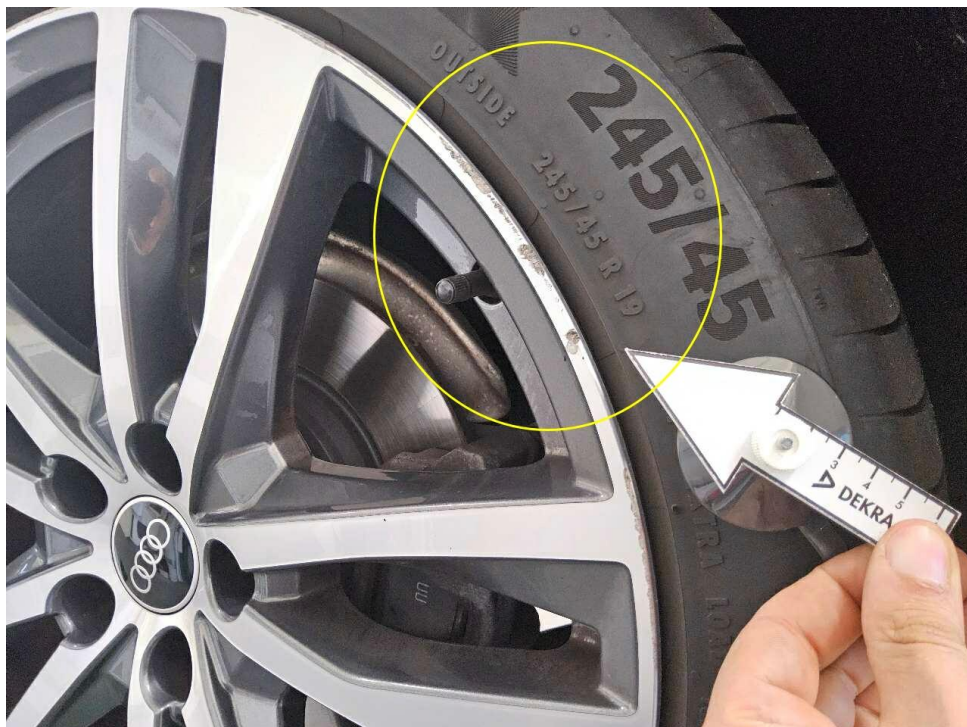
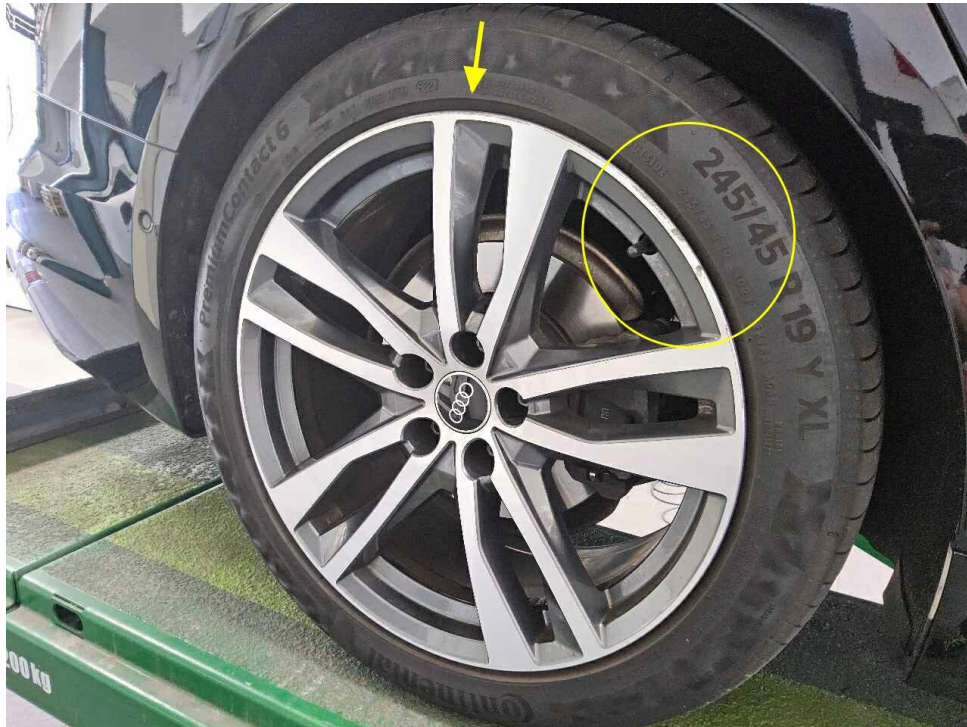
Bild 42 : Glanzgedrehte Felge hinten rechts, zerkratzt

Bild 43 : Glanzgedrehte Felge hinten rechts, zerkratzt
