LVV Nr                      435259  
Hersteller                Audi  
Model                      A6  
Variante                   Sport 2.0 40 TDI MHEV  
Listenpreis               64.063,02  
VIN                        WAUZZZF21PN022402  
Erstzulassungsdatum    1.5.2023  
Kennzeichen             M BK4340

# Zustandsbericht / Minderwertgutachten

| Typ / Verkaufsbez. | A6 Avant 40 TDI S tronic S line | Aufbauart | Kombi |

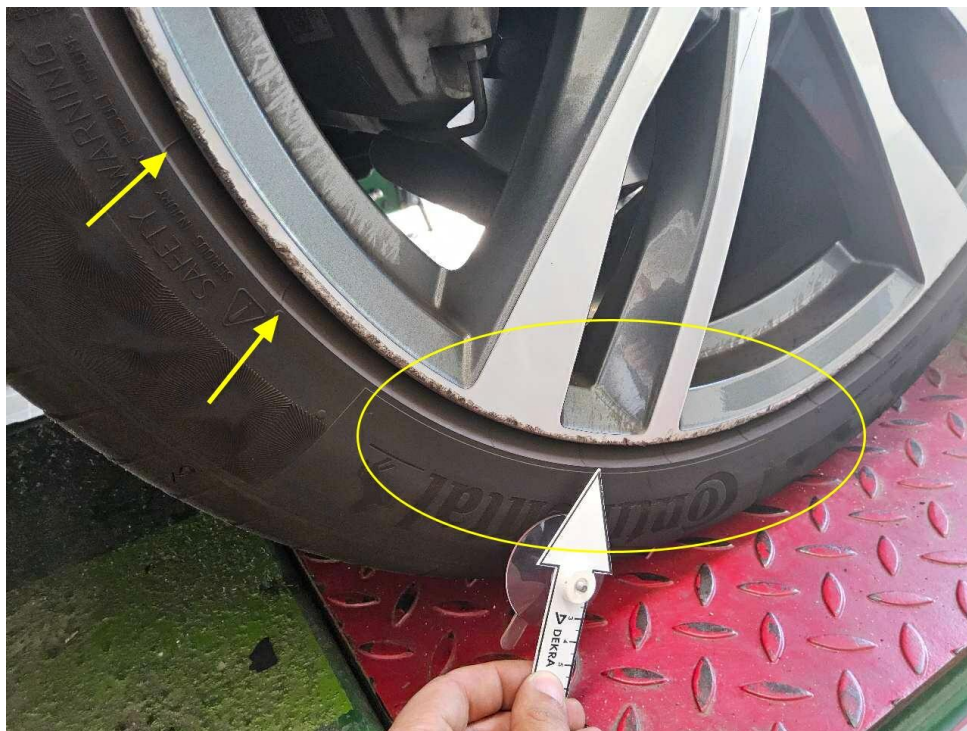
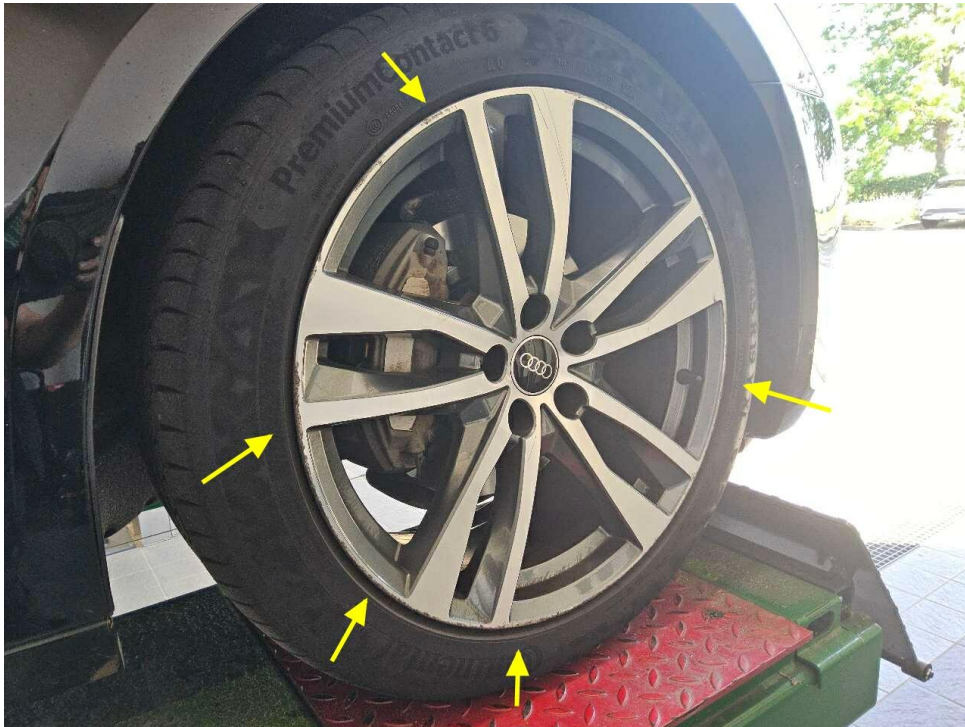
Bild 44 : Glanzgedrehte Felge vorne rechts, zerkratzt

Bild 45 : Glanzgedrehte Felge vorne rechts, zerkratzt

1. Glanzgedrehte Felge vorne links, zerkratzt, erneuern (Bild 38, 39)
2. Glanzgedrehte Felge hinten links, zerkratzt, erneuern (Bild 40, 41)
3. Glanzgedrehte Felge hinten rechts, zerkratzt, erneuern (Bild 42, 43)
4. Glanzgedrehte Felge vorne rechts, zerkratzt, erneuern (Bild 44, 45)

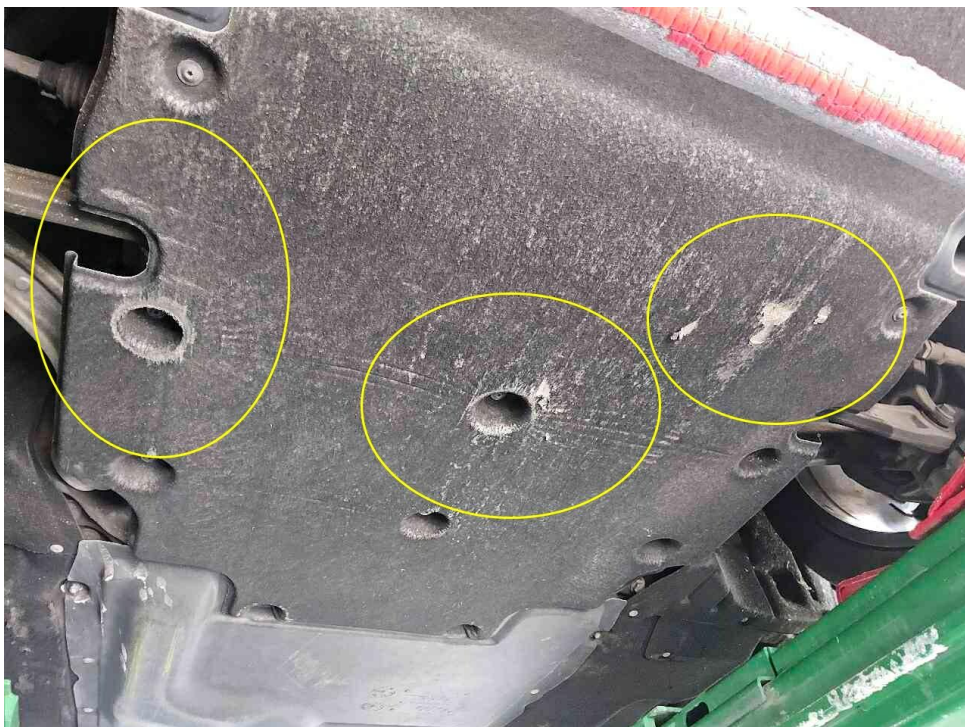
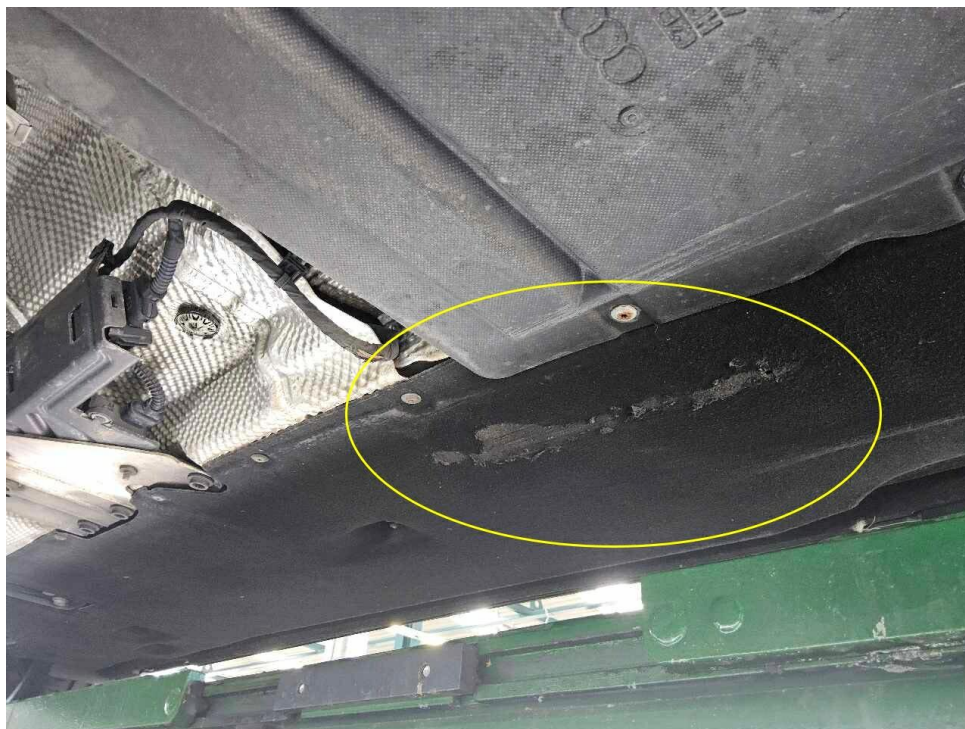
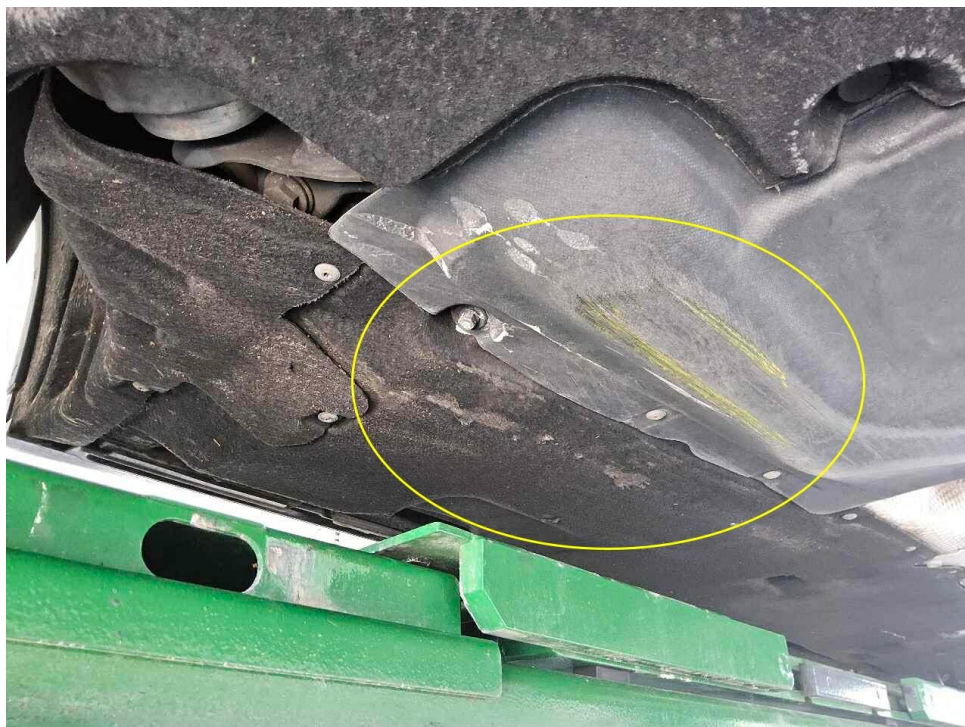
Bild 46 : Unterfahrschutz mittig, zerkratzt

Bild 47 : Unterfahrschutz mittig, zerkratzt

Bild 48 : Unterfahrschutz mittig, zerkratzt

Heckklappe, Verkleidung verschrammt, (Bild 35)  
Zubehörfelge vorne rechts (Winterradsatz), zerkratzt, (Bild 36, 37)  
Unterfahrschutz mittig, zerkratzt, (Bild 46, 47, 48)  
Heckklappe, verschrammt, polieren (Bild 51)  
Tür hinten links, verschrammt, polieren (Bild 54)  
Einstieg hinten rechts, verschrammt, polieren (Bild 55)  
Einstieg vorne links, verschrammt, polieren (Bild 56)  
Einstieg hinten links, verschrammt, polieren (Bild 57)  
Frontscheibe wurde Instandgesetzt, (Bild 61, 62)

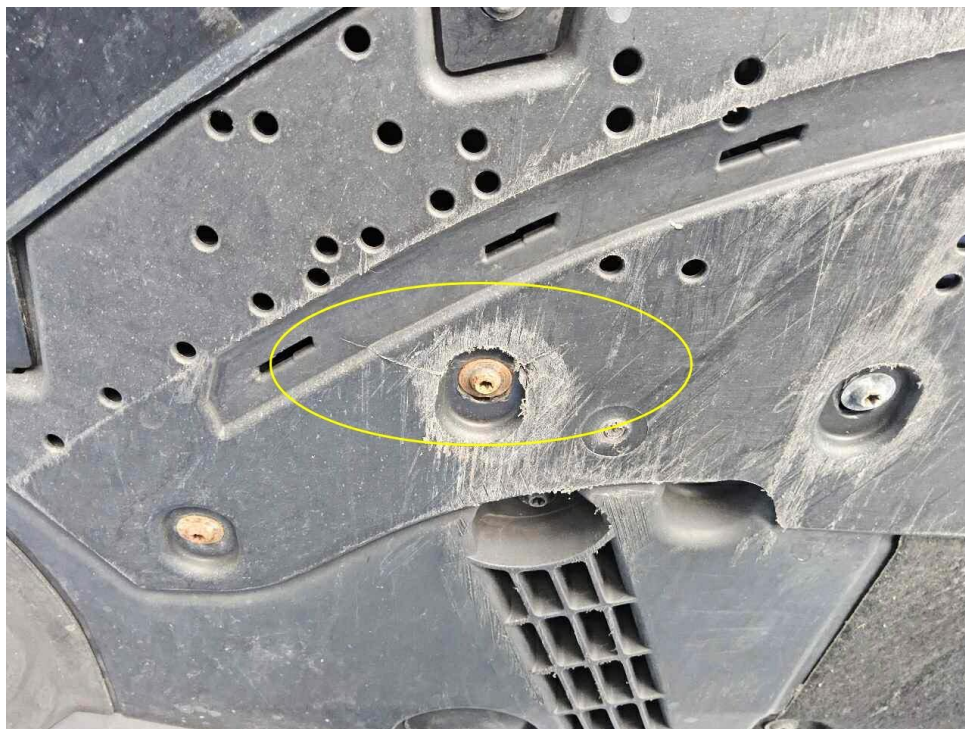
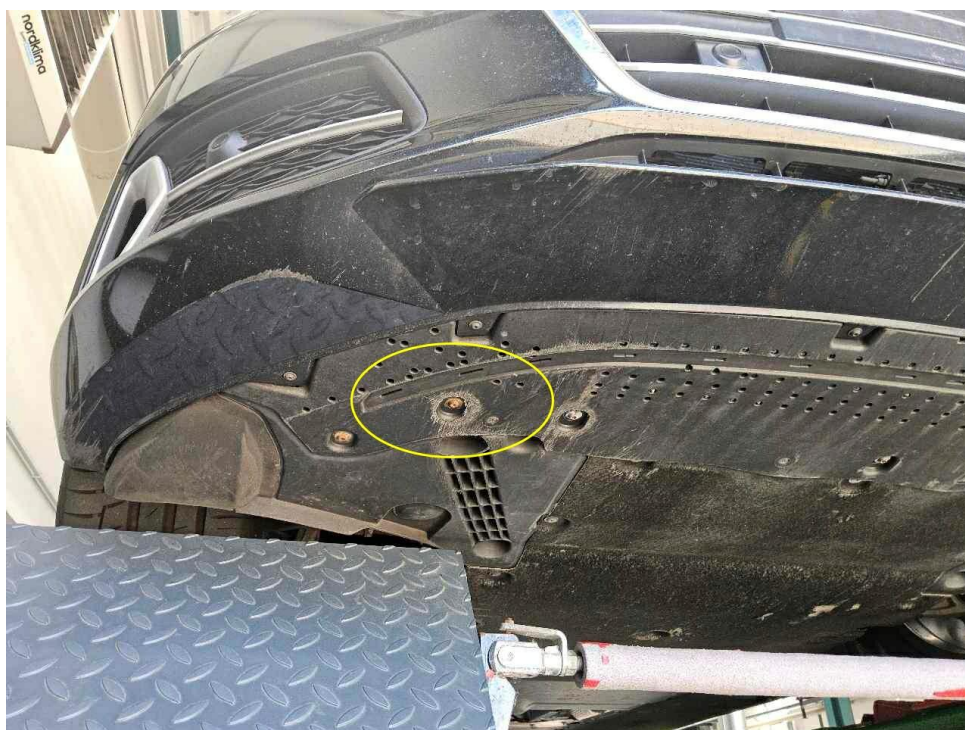
Bild 49 : Unterfahrschutz vorne, gebrochen

Bild 50 : Unterfahrschutz vorne, gebrochen

5. Unterfahrschutz vorne, gebrochen, erneuern (Bild 49, 50)
6. Scheinwerfer rechts, zerkratzt, erneuern (Bild 52, 53)
7. Türverkleidung hinten links, Blende zerkratzt, erneuern (Bild 58, 59)

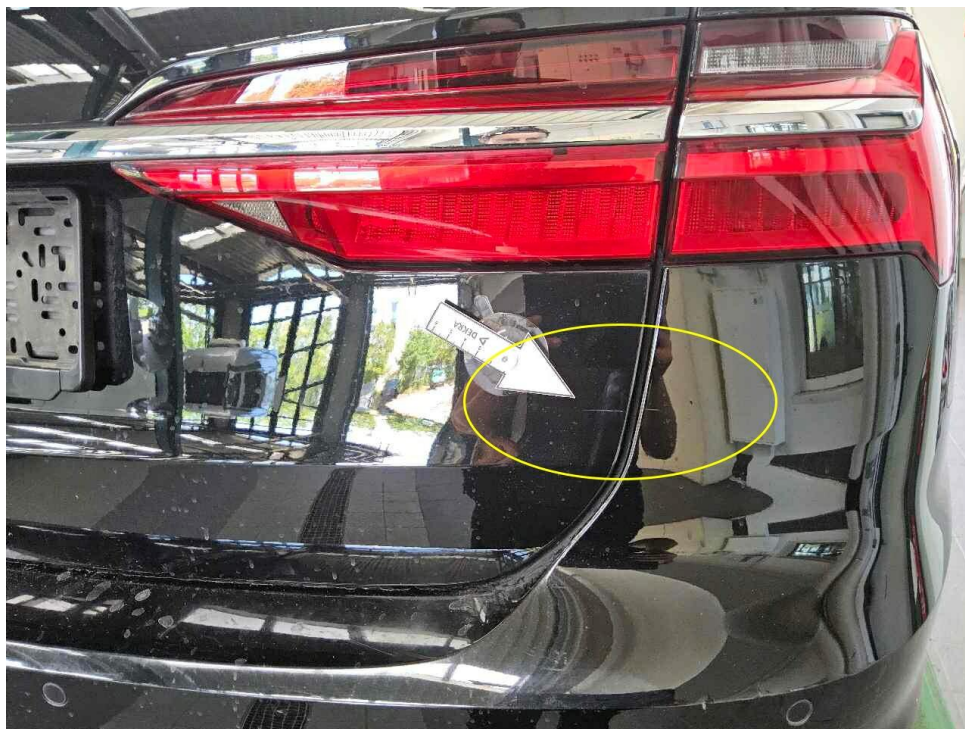
Bild 51 : Heckklappe, verschrammt

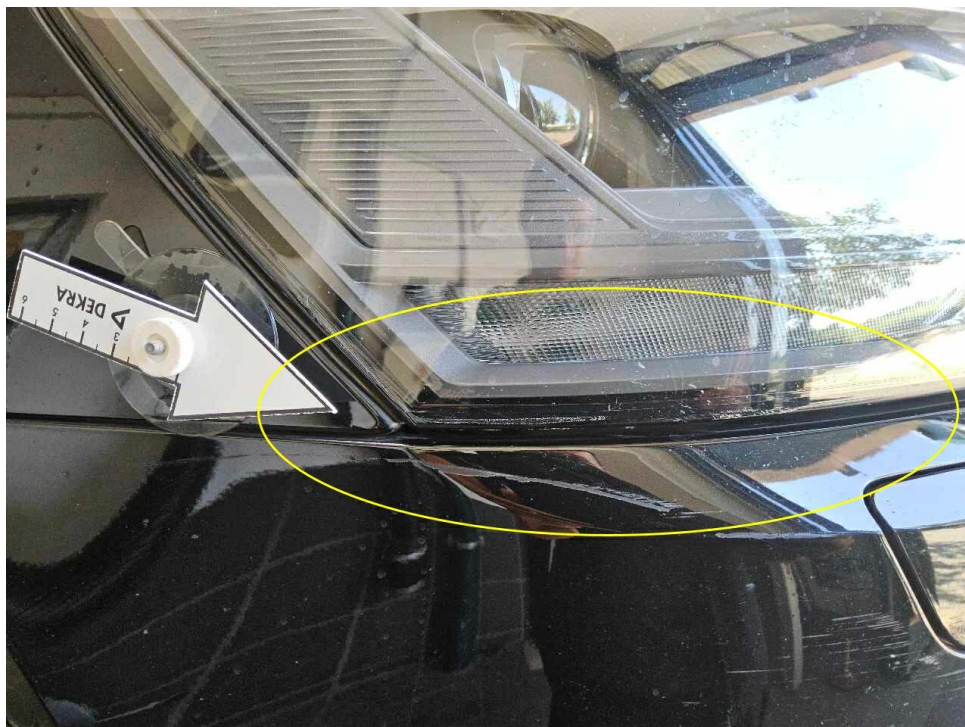
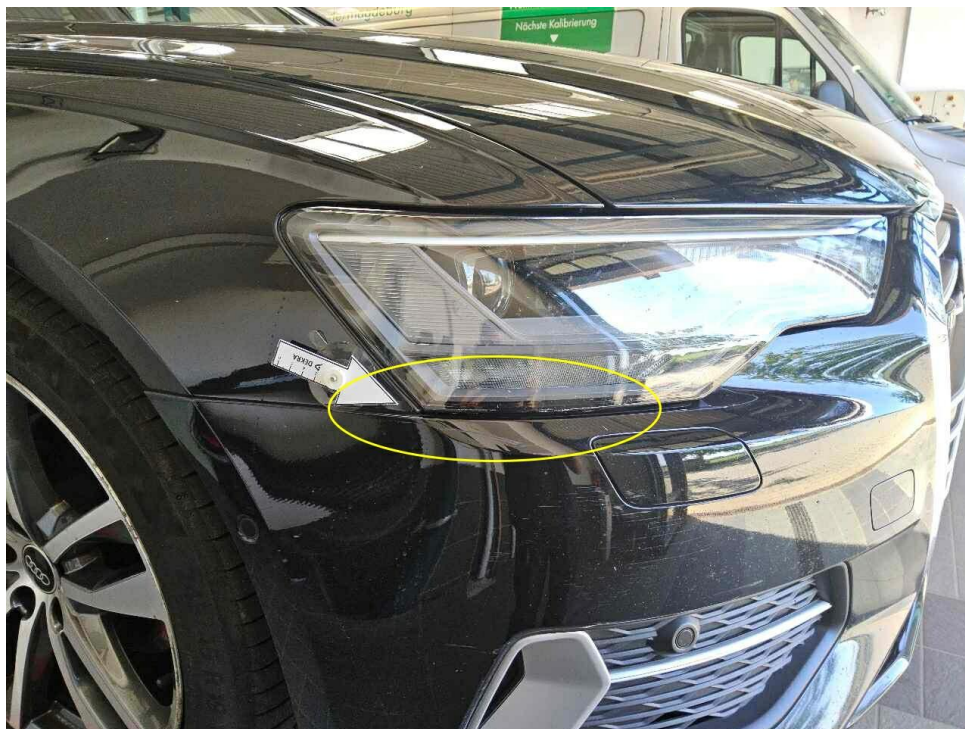
Bild 52 : Scheinwerfer rechts, zerkratzt

Bild 53 : Scheinwerfer rechts, zerkratzt

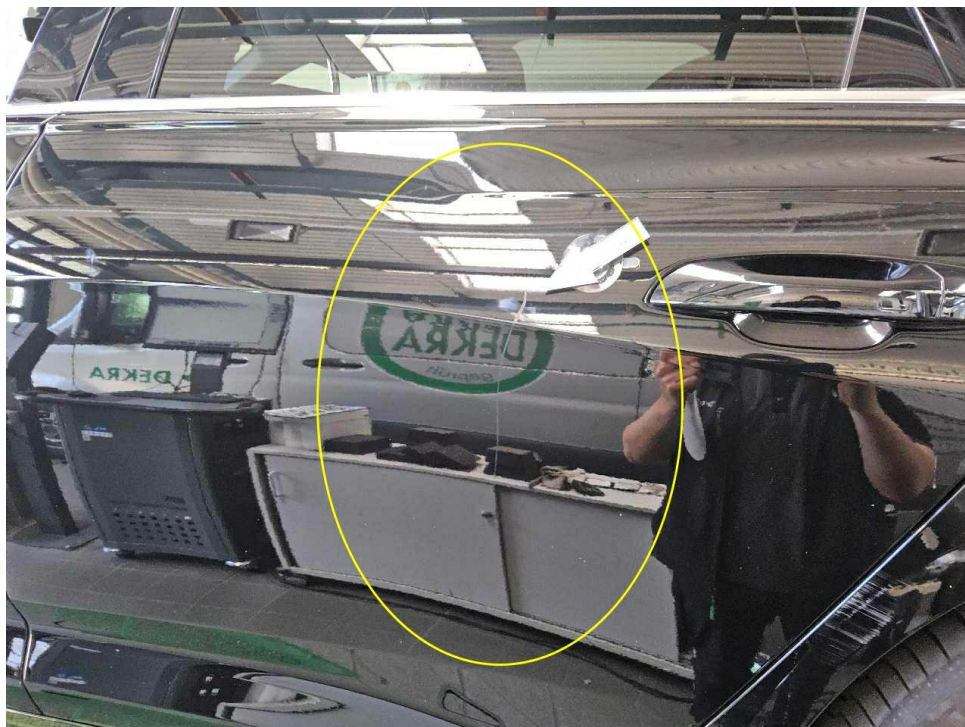
Bild 54 : Tür hinten links, verschrammt

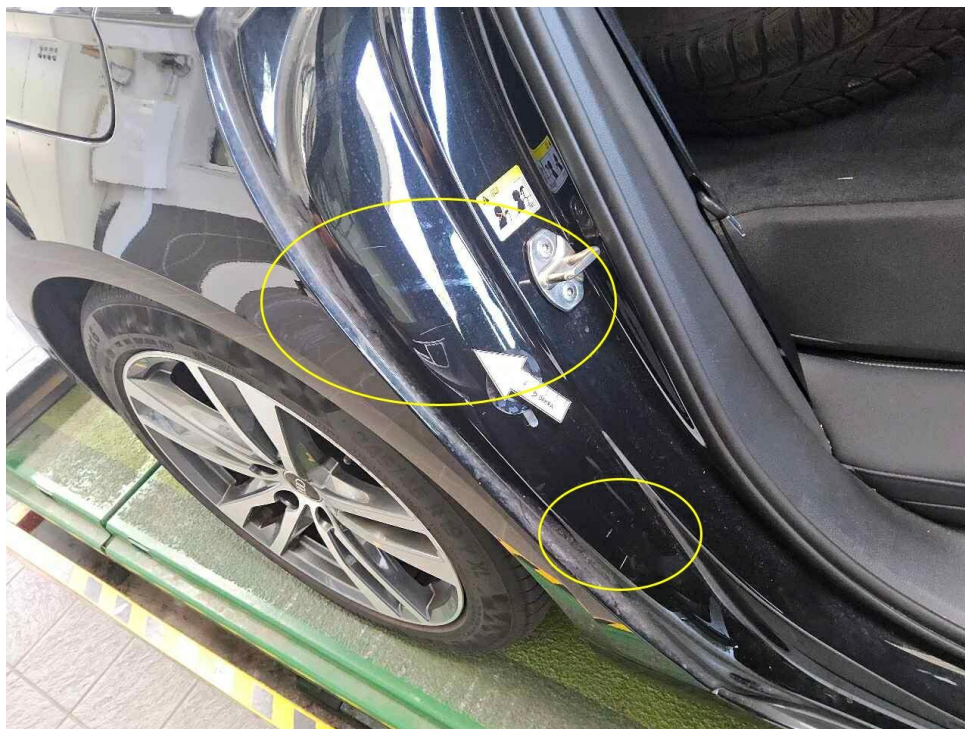
Bild 55 : Einstieg hinten rechts, verschrammt

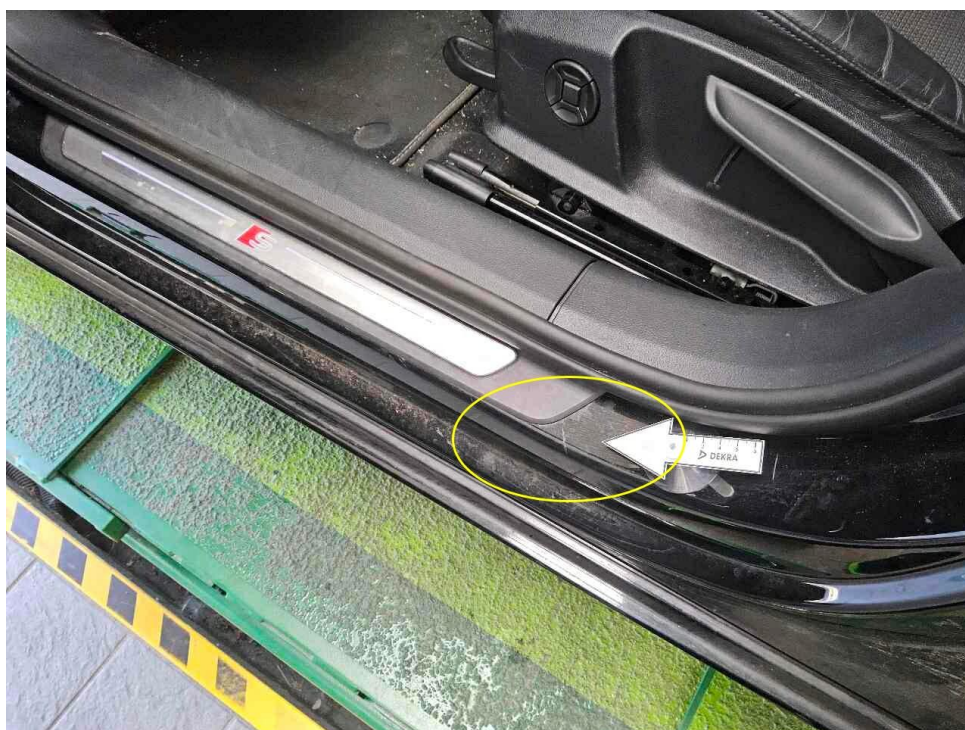
Bild 56 : Einstieg vorne links, verschrammt

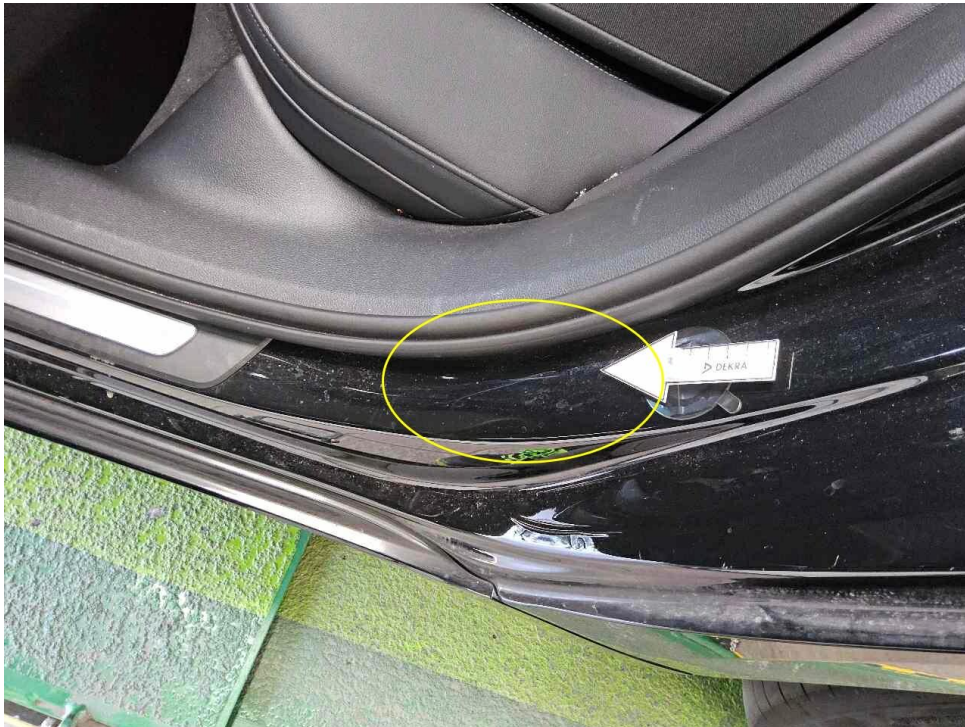
Bild 57 : Einstieg hinten links, verschrammt

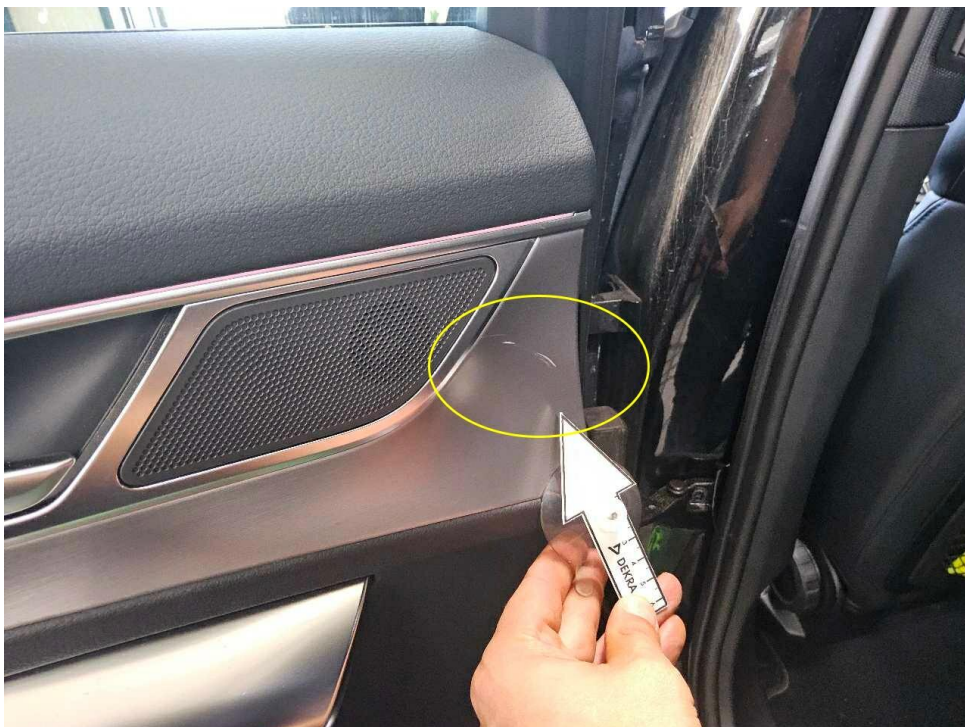
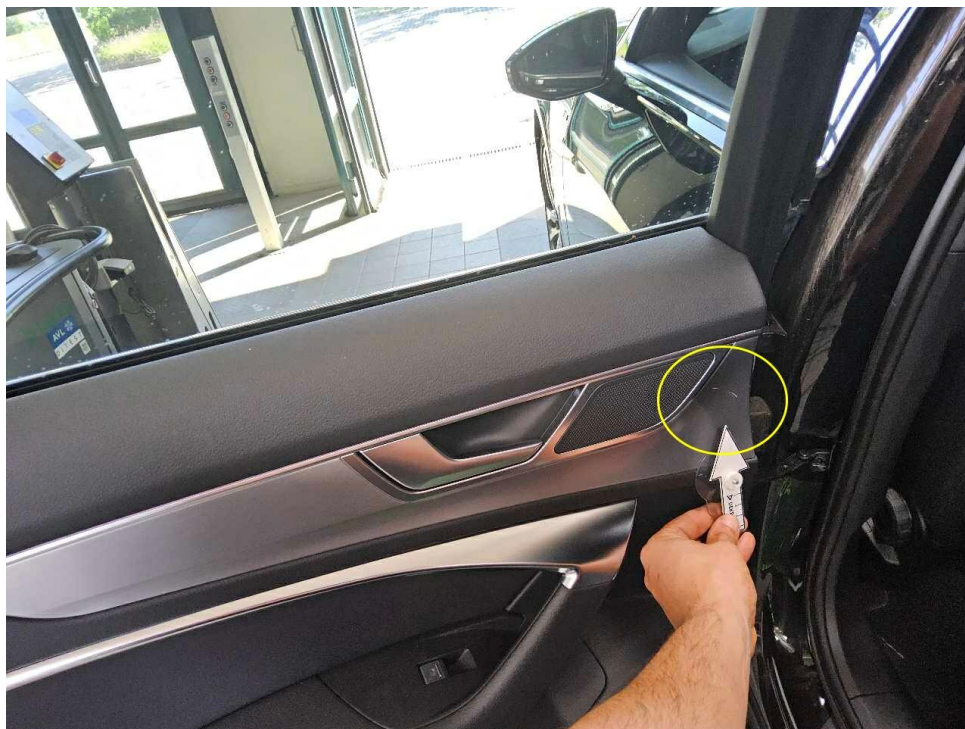
Bild 58 : Türverkleidung hinten links, Blende zerkratzt

Bild 59 : Türverkleidung hinten links, Blende zerkratzt

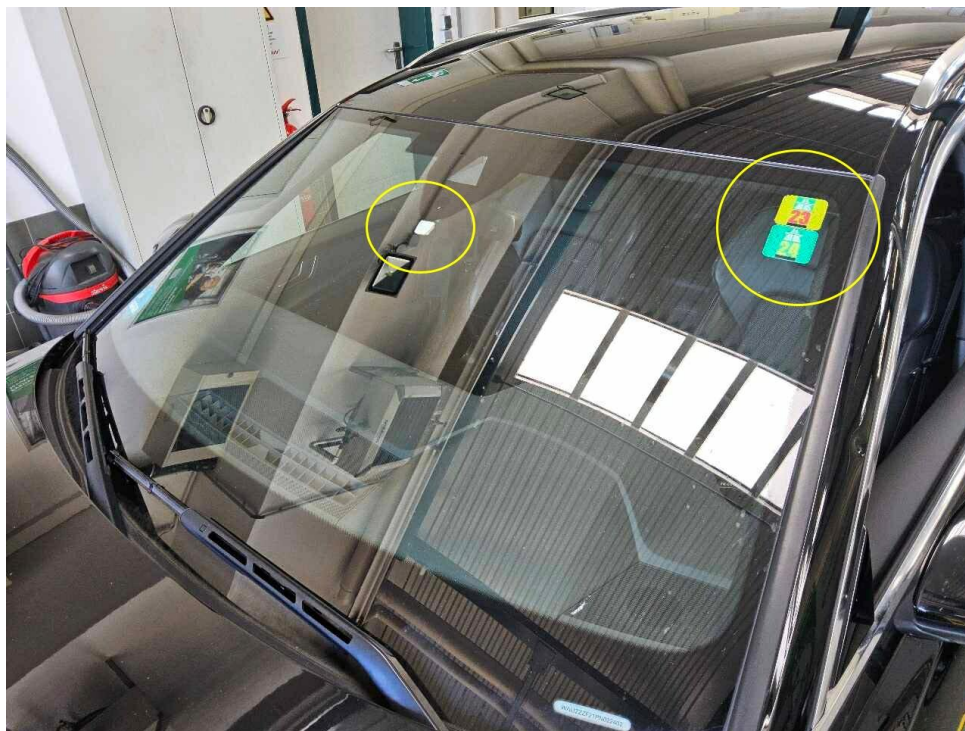
Bild 60 : Frontscheibe, Aufkleber entfernen

8. Frontscheibe, Aufkleber entfernen, (Bild 60)
9. Stoßfänger vorne Lackierung, zerkratzt, lackieren mit Lackaufbau (Bild 26, 27, 28, 29, 30)
10. Stoßfänger hinten Lackierung, zerkratzt, lackieren mit Lackaufbau (Bild 23, 24, 25)

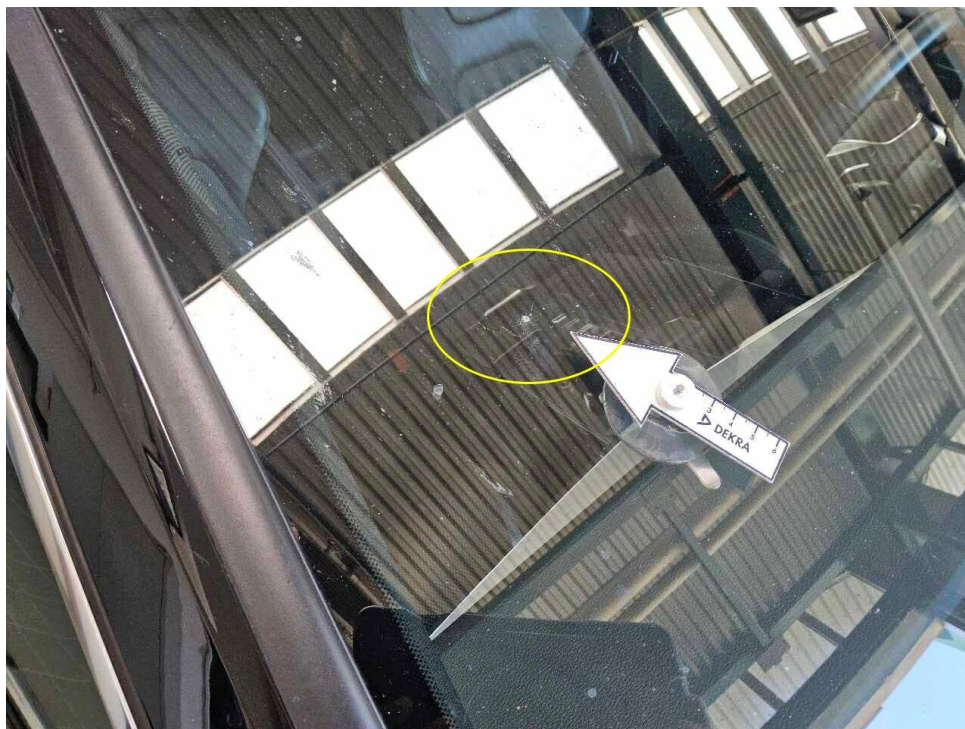
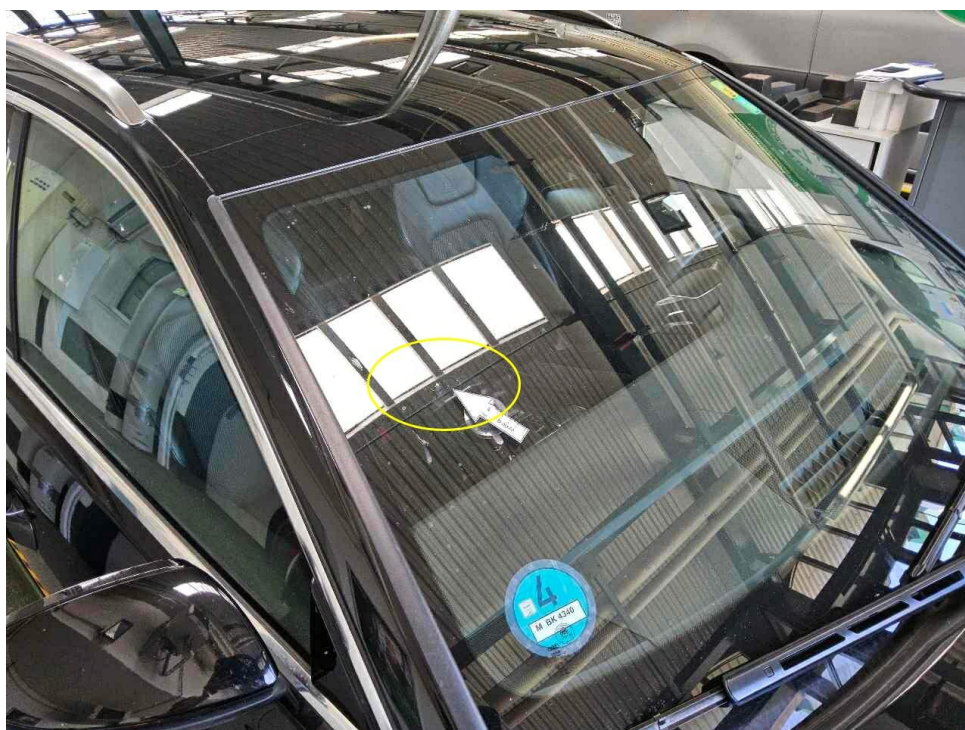
Bild 61 : Frontscheibe wurde Instandgesetzt

Bild 62 : Frontscheibe wurde Instandgesetzt
