## Zustandsbericht

| Berichtsnummer : | 0000000917093-DE968 | | |

#### Hyundai Kona (OS)(2017->) Trend Elektro 2WD

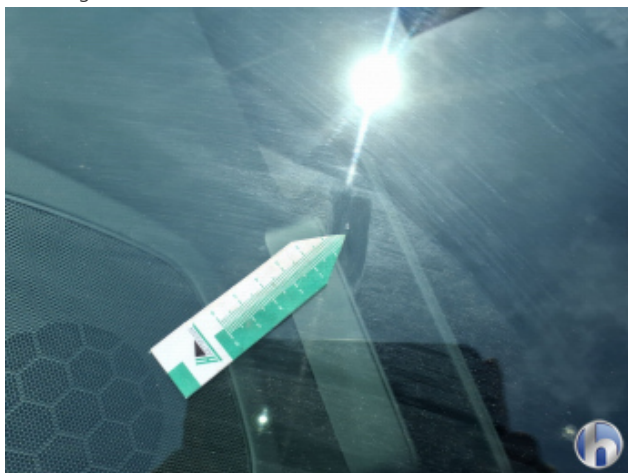
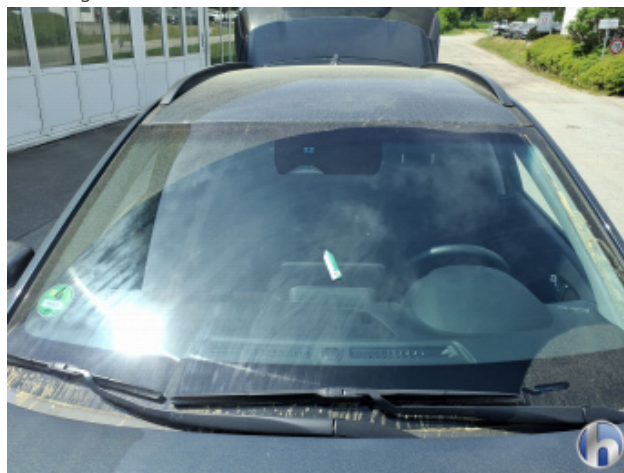
| 1. | Windschutzscheibe | Gebrauchsspuren | Ohne Reparatur |

1. Windschutzscheibe  
Gebrauchsspuren - Ohne Reparatur

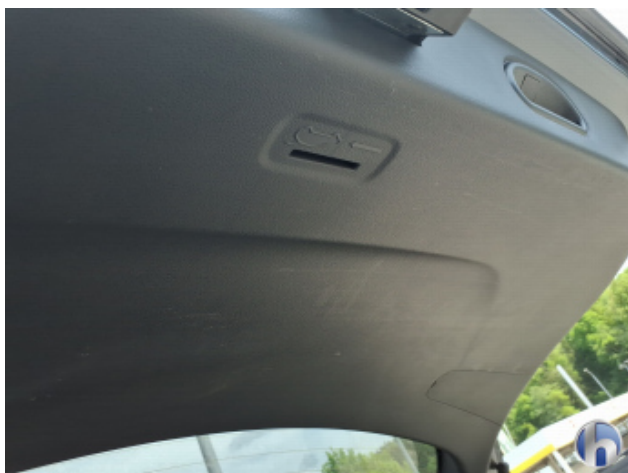
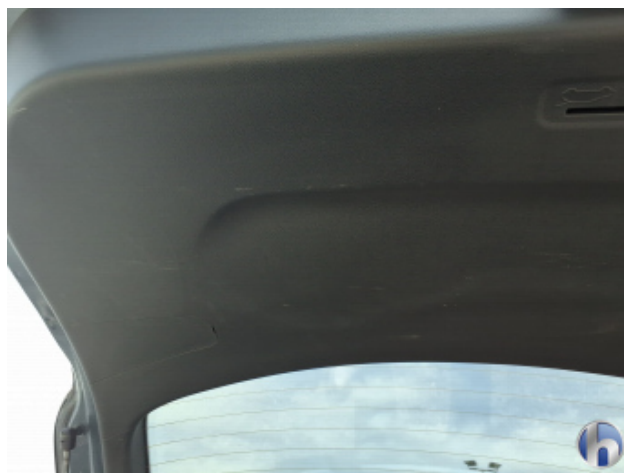
| 2. | Heckklappenverkleidung | Gebrauchsspuren | Ohne Reparatur |

2. Heckklappenverkleidung  
Gebrauchsspuren - Ohne Reparatur

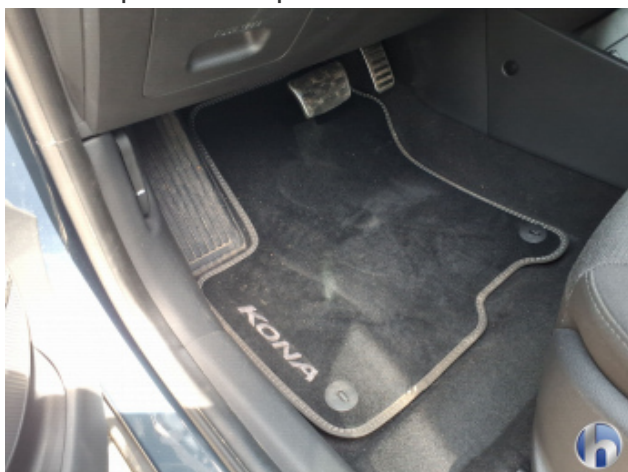
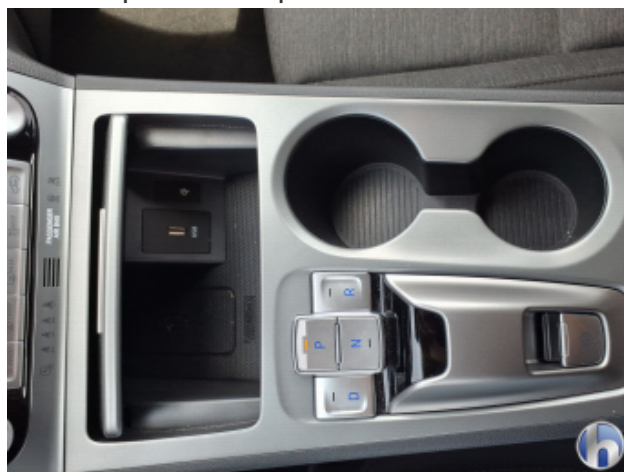
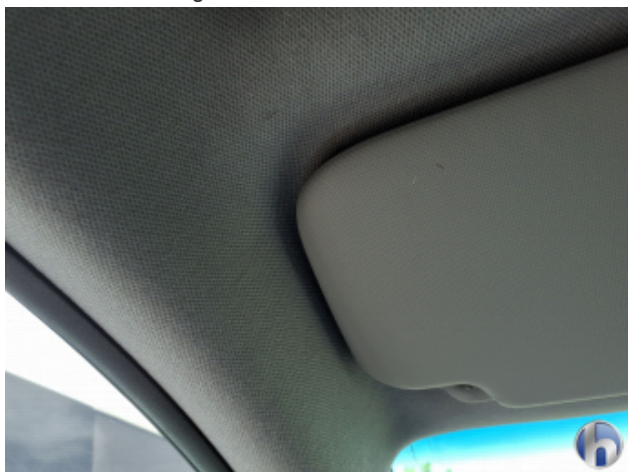
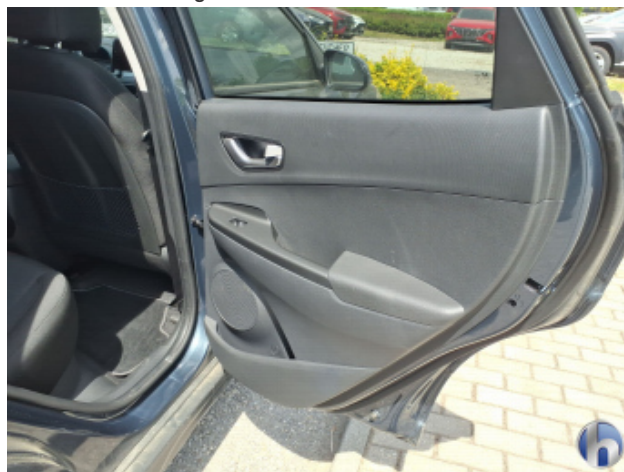
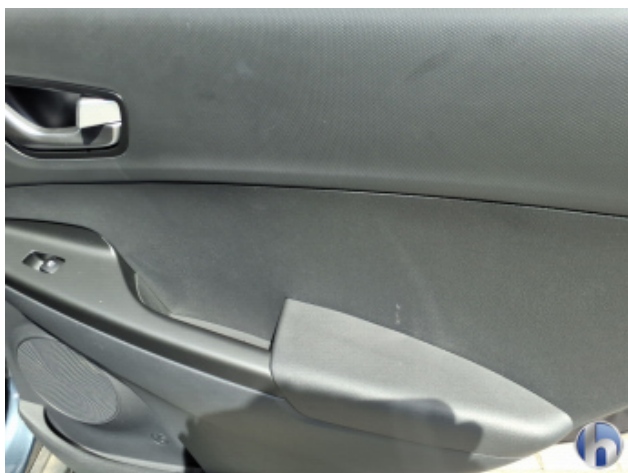
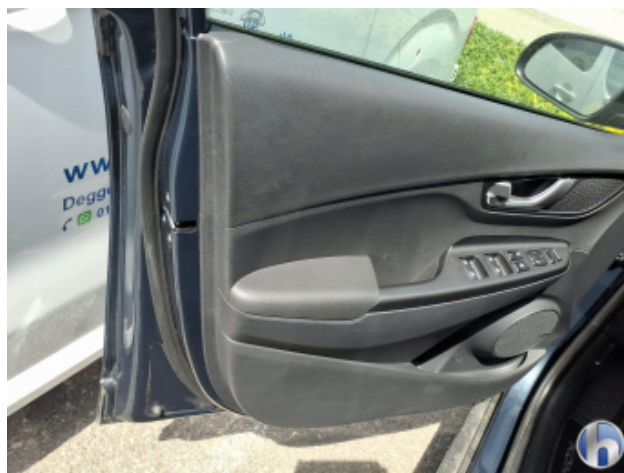
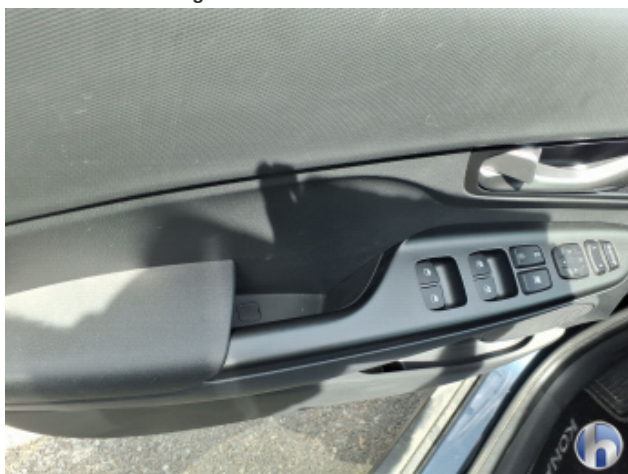
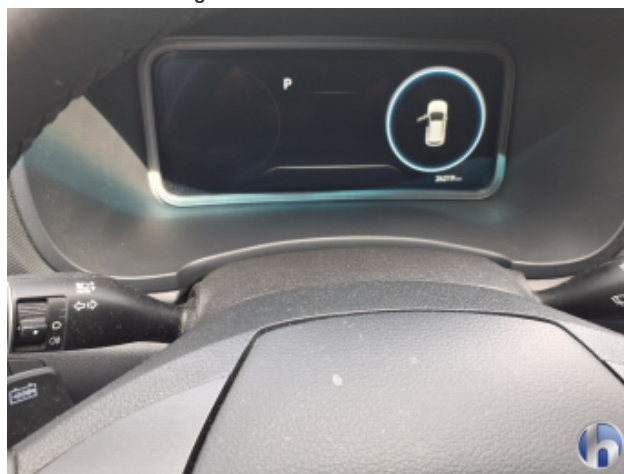
| 3. | Innenraum | Verschmutzt | Reinigen |

3. Innenraum  
Verschmutzt - Reinigen
