# Zustandsbericht

Protokollnummer: 46557706  
Auftrags-Nr / Referenz: 50148769  
Besichtigungsdatum: 10.07.2026

| Hersteller / Modell | BYD ATTO 3 Design | | |

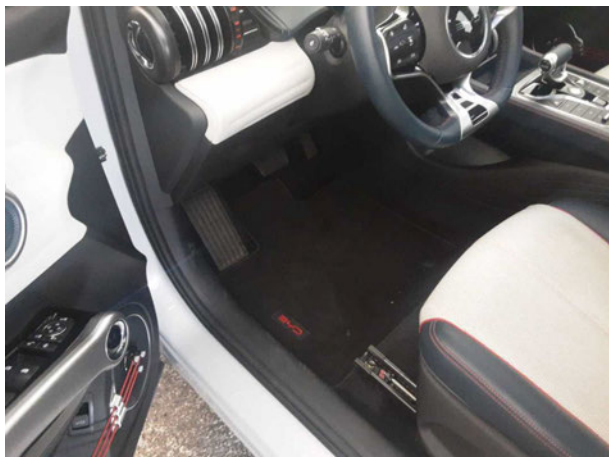
| Nr. | Bauteilgruppe | Beschreibung |
|---|---|---|
| 1 | Verkleidungen/Abdeckungen | Fußmatten - beschädigt - erneuern |

**Beschädigung #1:** Verkleidungen/Abdeckungen: Fußmatten - beschädigt - erneuern

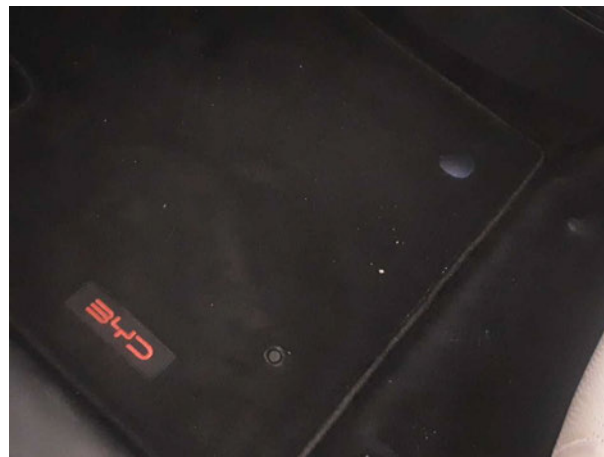
**Beschädigung #1:** Verkleidungen/Abdeckungen: Fußmatten - beschädigt - erneuern

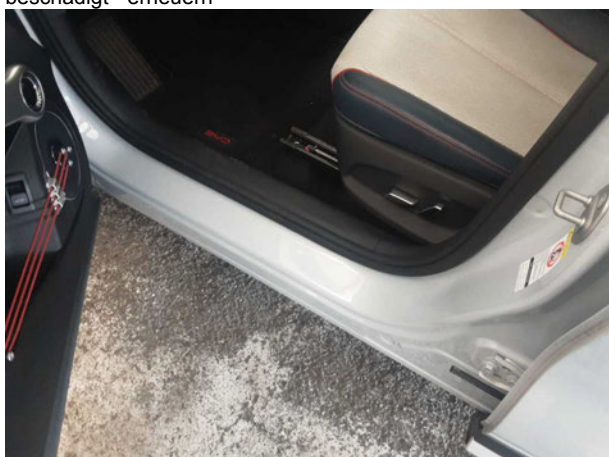
| Nr. | Bauteilgruppe | Beschreibung |
|---|---|---|
| 2 | Schweller links | Einstieg - Delle(n) - sanft instandsetzen |

**Beschädigung #2:** Schweller links: Einstieg - Delle(n) - sanft instandsetzen

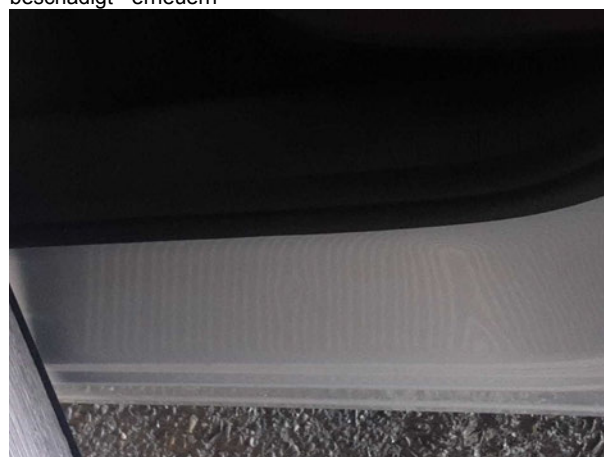
**Beschädigung #2:** Schweller links: Einstieg - Delle(n) - sanft instandsetzen

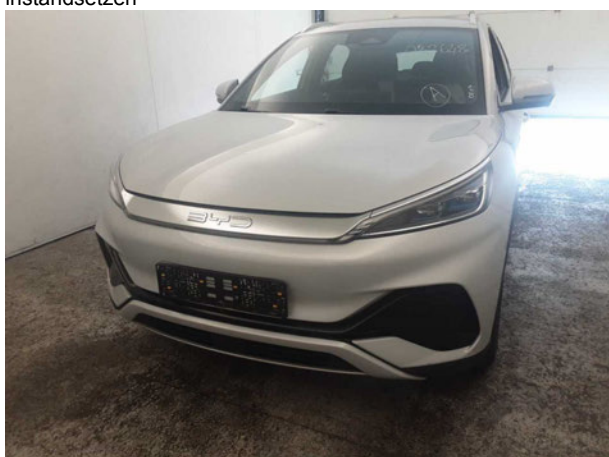
| Nr. | Bauteilgruppe | Beschreibung |
|---|---|---|
| 3 | Stoßfänger vorn | Stoßfänger vorn - verkratzt / verschürft - Smart Repair |

**Beschädigung #3:** Stossfänger vorn: Stossfänger vorn - verkratzt / verschürft - Smart Repair

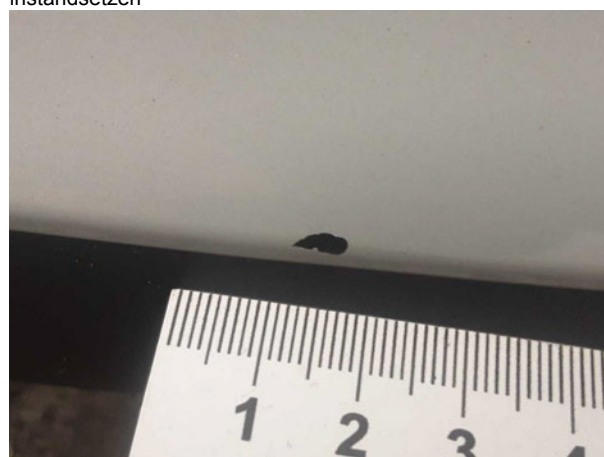
**Beschädigung #3:** Stossfänger vorn: Stossfänger vorn - verkratzt / verschürft - Smart Repair

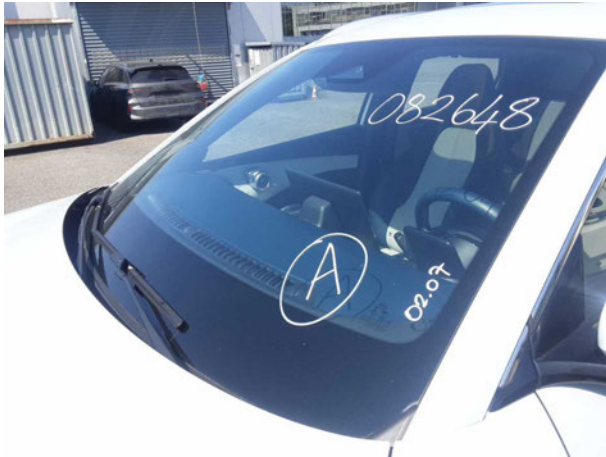
| Nr. | Bauteilgruppe | Beschreibung |
|---|---|---|
| 4 | Verglasung | Frontscheibe (Rissbildung) - Steinschlag - erneuern |

**Beschädigung #4:** Verglasung: Frontscheibe (Rissbildung) - Steinschlag - erneuern

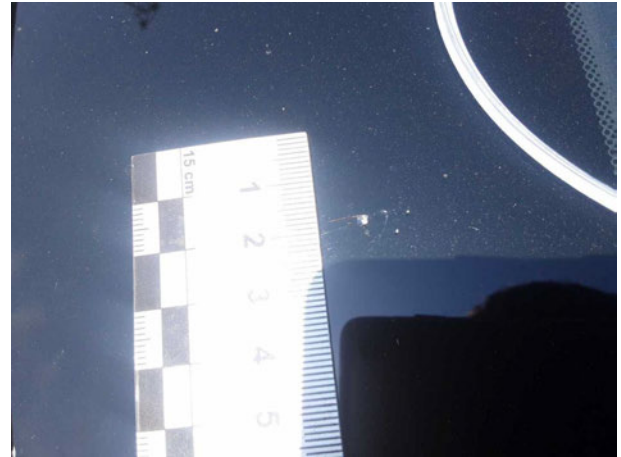
**Beschädigung #4:** Verglasung: Frontscheibe (Rissbildung) - Steinschlag - erneuern

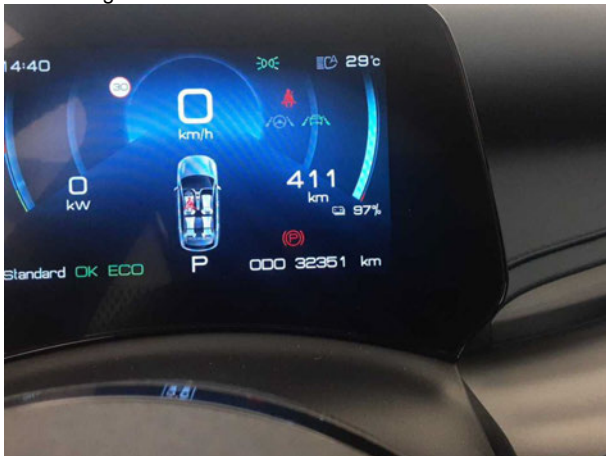
| Nr. | Bauteilgruppe | Beschreibung |
|---|---|---|
| 5 | Unterlagen | Serviceheft (fehlt - Wartung - 30000km/24Monate – kein Nachweis) - entspricht nicht den Herstellervorgaben - Wertminderung |

**Beschädigung #5:** Unterlagen: Serviceheft (fehlt - Wartung - 30000km/24Monate – kein Nachweis) - entspricht nicht den Herstellervorgaben -

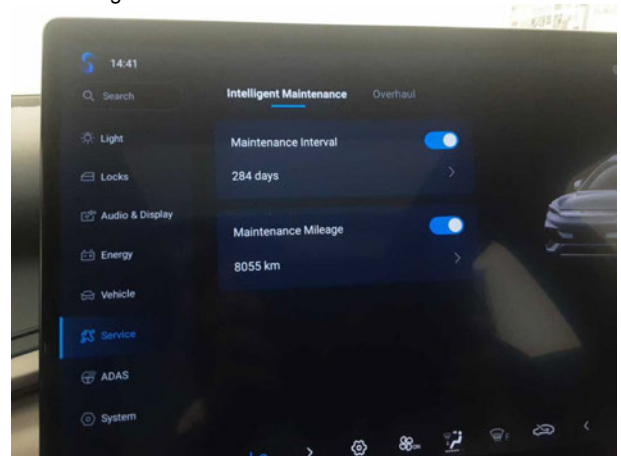
**Beschädigung #5:** Unterlagen: Serviceheft (fehlt - Wartung - 30000km/24Monate – kein Nachweis) - entspricht nicht den
