## Zustandsbericht/Minderwertgutachten-Leasing

**FIN** VF3MRHPYEPS159951

Ihr Auftrag vom 16.02.2026,  
Besichtigung 16.02.2026,

| Hersteller | PEUGEOT | Typ / Verkaufsbez. | 3008 Hybrid 136 e-DSC6 GT |

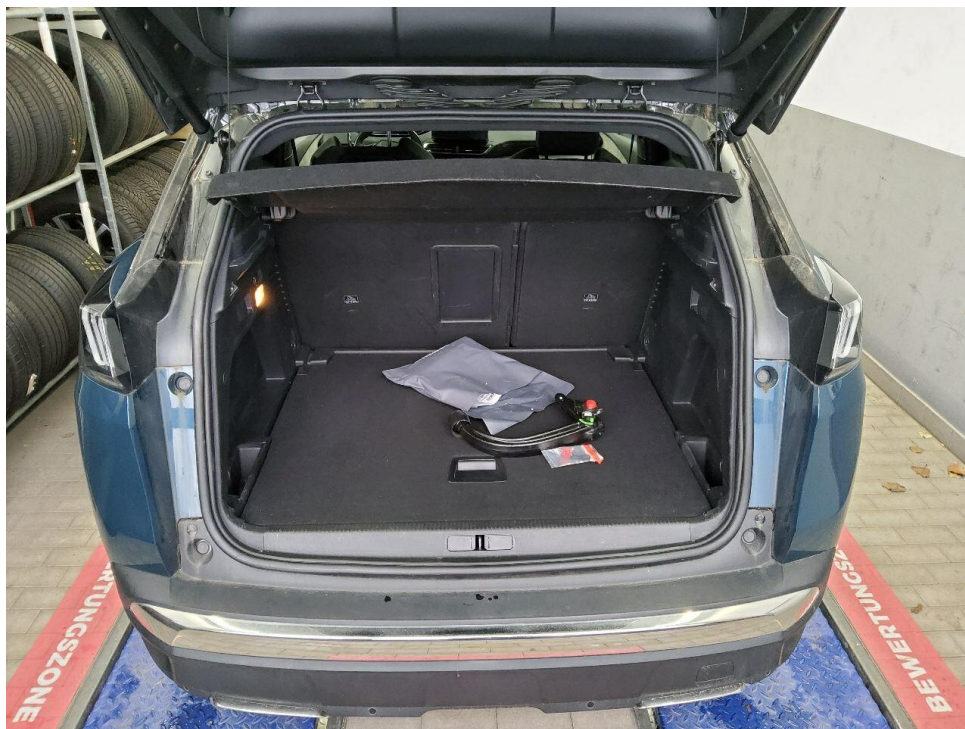
Bild 7 : Kofferraum Anhängerkupplung liegt bei

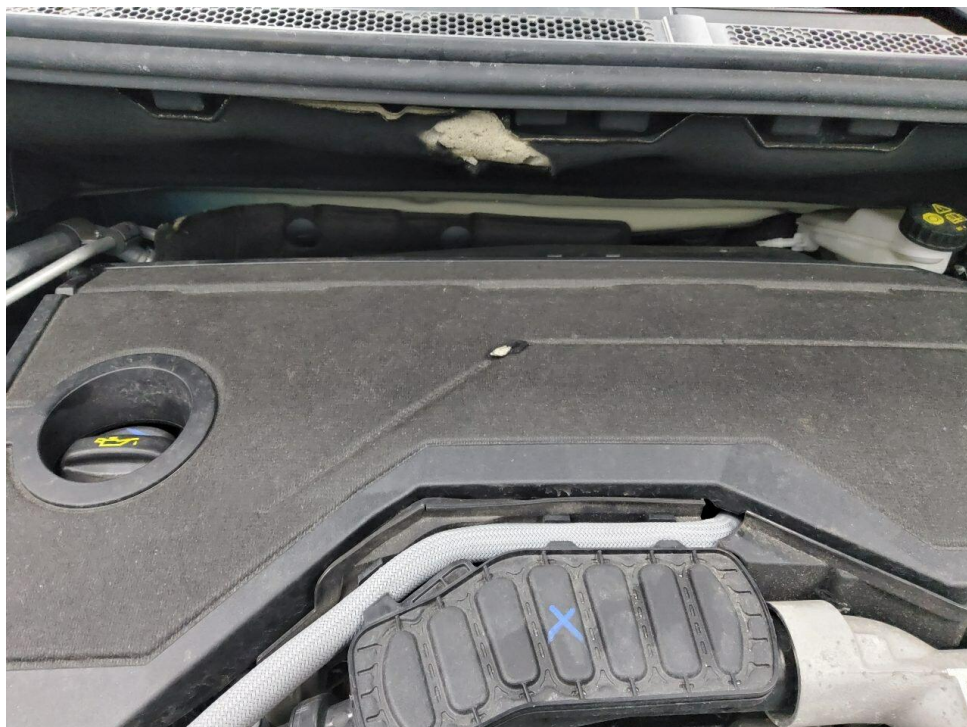
| Bezeichnung des Schadens / Rep.-Weg | Rep.Kost brutto | Anrechnung |
|---|---|---|
| 1. Dämmmatte Motorraum Spritzwand oben beschädigt, erneuern (Bild 14) | 34 | voll |

Bild 14 : Dämmmatte Motorraum Spritzwand oben beschädigt

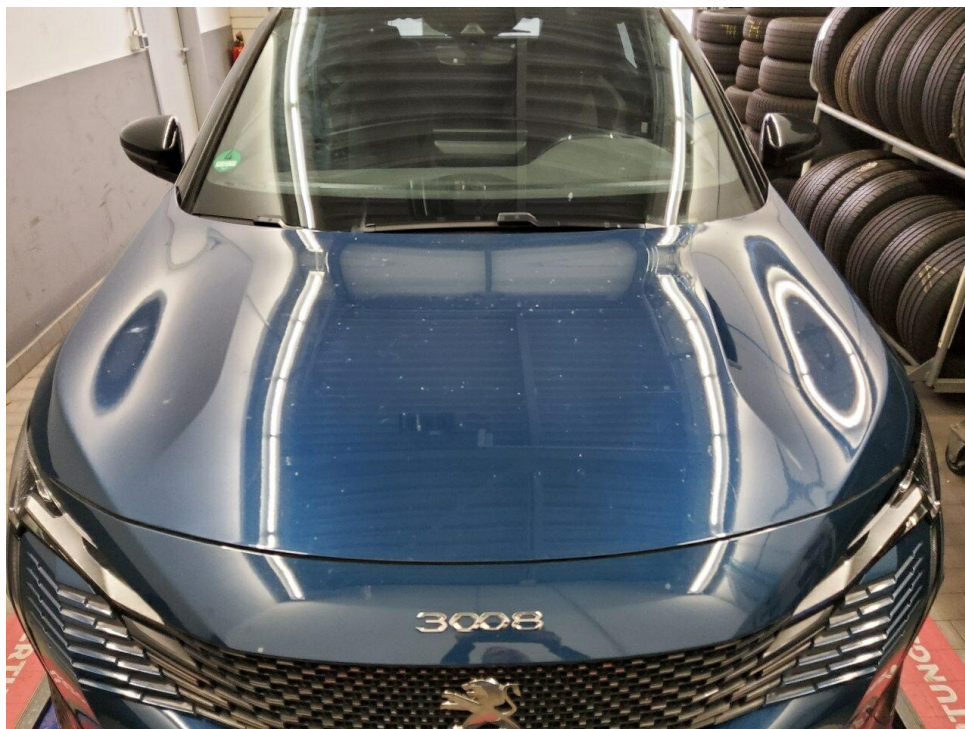
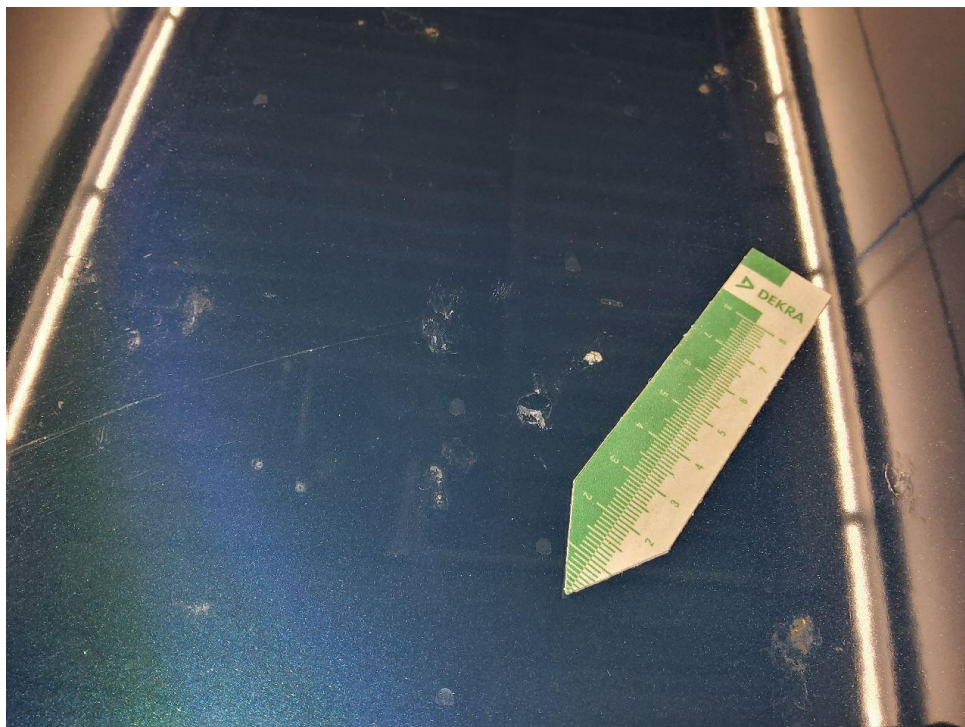
| Bezeichnung des Schadens / Rep.-Weg | Rep.Kost brutto | Anrechnung |
|---|---|---|
| 2. Motorhaube Lackierung Umweltschaden Anhaftungen reinigen und polieren, prüfen und Befund festlegen, Schadenerweiterung möglich (Bild 15, 16) | 179 | voll |

Bild 15 : Motorhaube Lackierung Umweltschaden Anhaftungen reinigen und polieren

Bild 16 : Motorhaube Lackierung Umweltschaden Anhaftungen reinigen und polieren

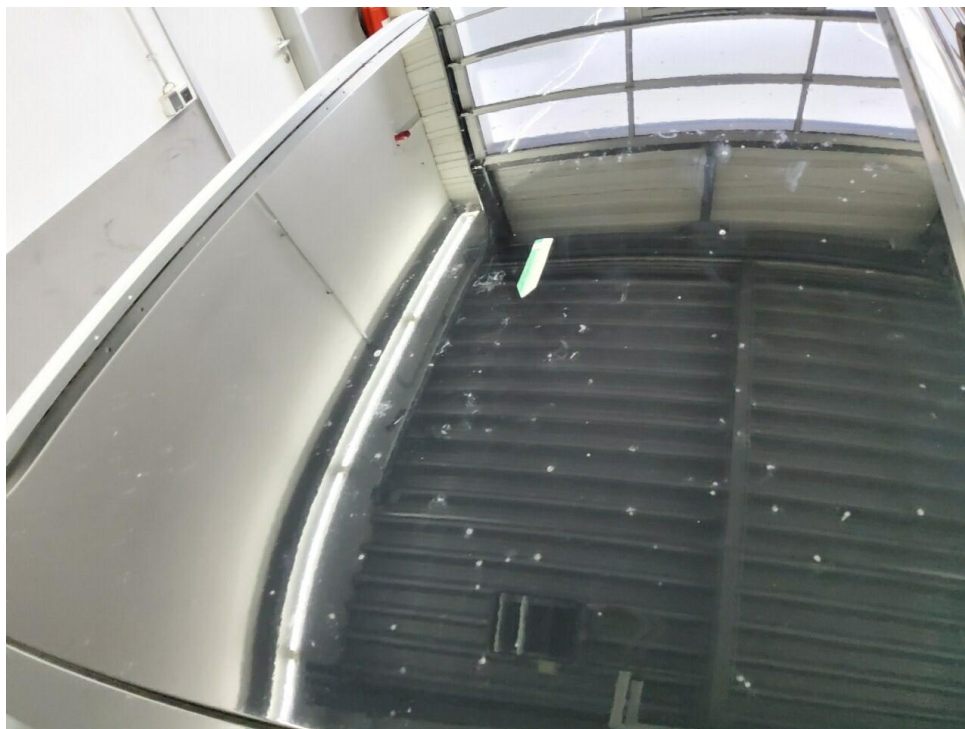
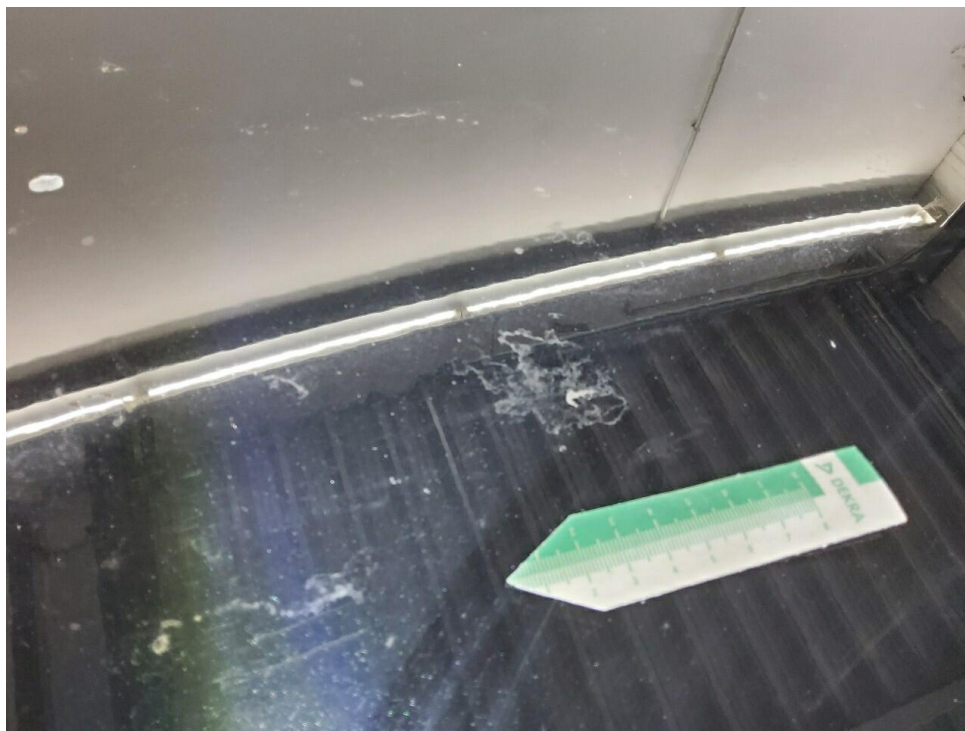
| Bezeichnung des Schadens / Rep.-Weg | Rep.Kost brutto | Anrechnung |
|---|---|---|
| 3. Dach Lackierung Umweltschaden Anhaftungen reinigen und polieren, prüfen und Befund festlegen, Schadenerweiterung möglich (Bild 17, 18) | 179 | voll |

Bild 17 : Dach Lackierung Umweltschaden Anhaftungen reinigen und polieren

Bild 18 : Dach Lackierung Umweltschaden Anhaftungen reinigen und polieren

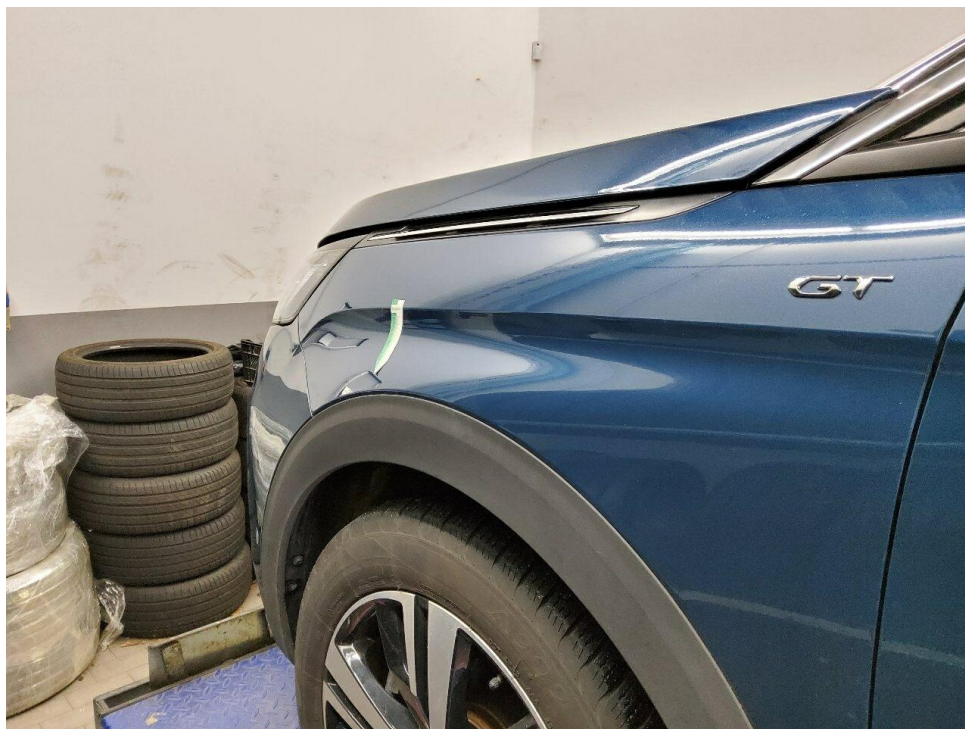
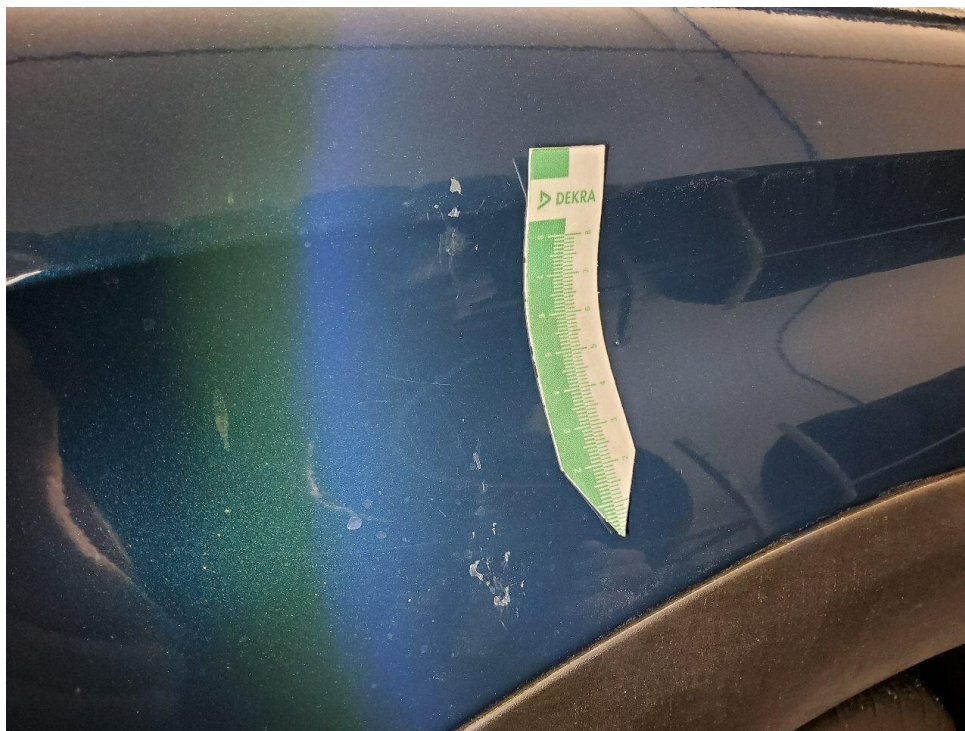
| Bezeichnung des Schadens / Rep.-Weg | Rep.Kost brutto | Anrechnung |
|---|---|---|
| 4. Kotflügel vorn links Lackierung Umweltschaden Anhaftung reinigen und polieren, prüfen und Befund festlegen, Schadenerweiterung möglich (Bild 19, 20) | 96 | voll |

Bild 19 : Kotflügel vorn links Lackierung Umweltschaden Anhaftung reinigen und polieren

Bild 20 : Kotflügel vorn links Lackierung Umweltschaden Anhaftung reinigen und polieren

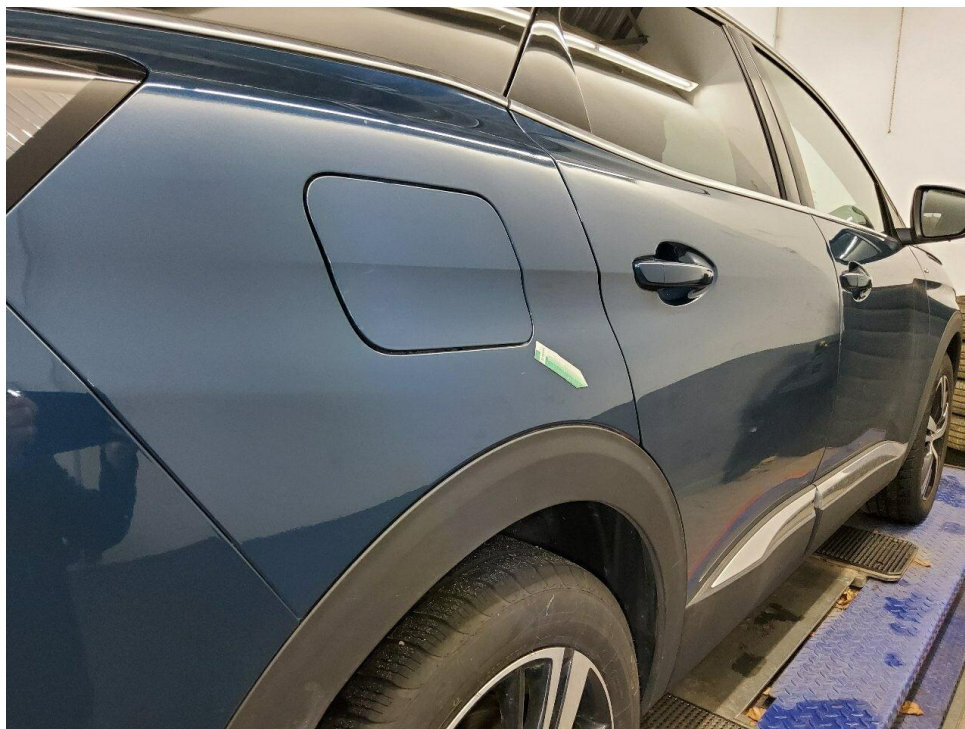
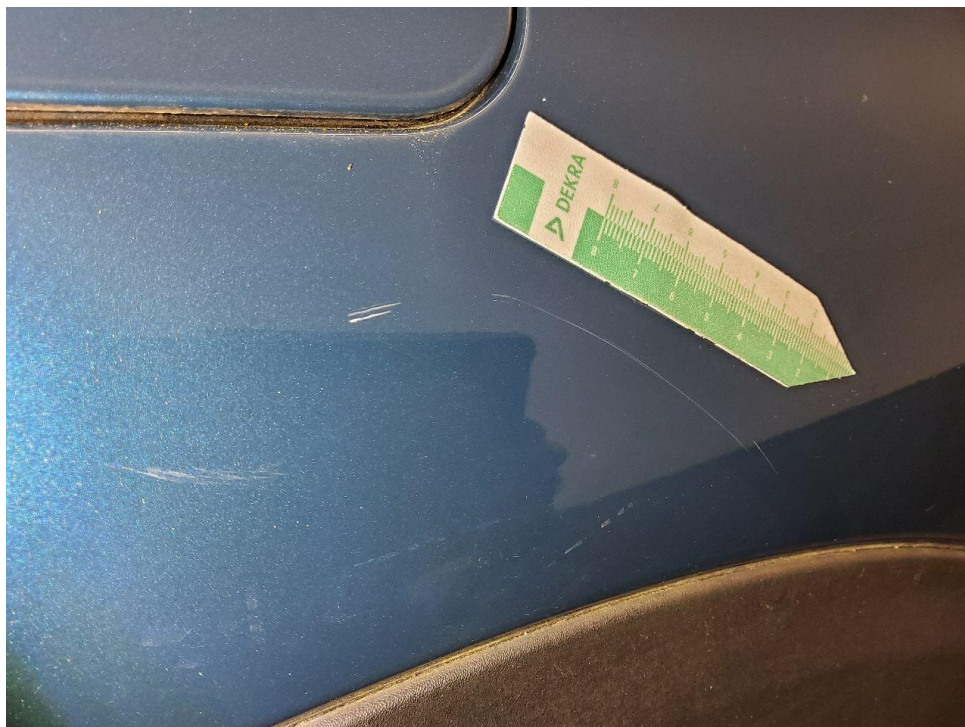
| Bezeichnung des Schadens / Rep.-Weg | Rep.Kost brutto | Anrechnung |
|---|---|---|
| 5. Seitenwand hinten rechts zerkratzt, | | |

Bild 21 : Seitenwand hinten rechts zerkratzt

Bild 22 : Seitenwand hinten rechts zerkratzt

| polieren (Bild 21, 22) | 96 | voll |
