# Zustandsbericht

Protokollnummer: 46397377  
Auftrags-Nr / Referenz: 52095035\_1  
Besichtigungsdatum: 17.06.2026

| Hersteller / Modell | Tesla Model 3 Maximale Reichweite Hinterradantrieb | | |

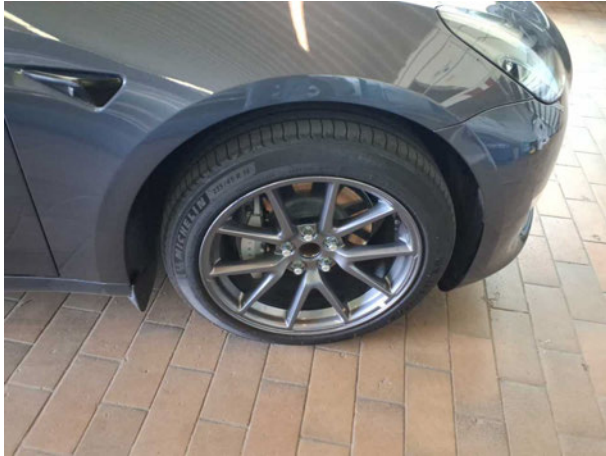
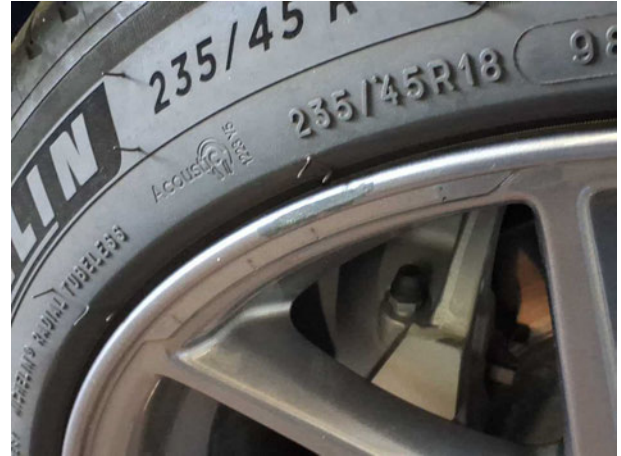
| Nr. | Bauteilgruppe | Beschreibung |
|---|---|---|
| 1 | Rad/Reifen | Leichtmetallfelge vorn rechts - beschädigt - erneuern |

**Beschädigung #1:** Rad/Reifen: Leichtmetallfelge vorn rechts - beschädigt - erneuern
