» Übersicht

Auftrags-Nr: 1002374315
Besichtigt am: 20.03.2026 12:10
Berichts-Nr: 10282041
FIN: VSSZZZKL1RR077251

Fahrzeugkategorie:	Personenkraftwagen
Fahrzeugart:	Kombi
Hersteller:	Cupra
Modell:	Leon
HSN / TSN:	7593 / AQC
Erstzulassungsdatum:	22.03.2024
Laufleistung:	30.470 km
Nachweis Kilometerstand:	Abgelesen
Farbe:	"Candy" Weiss
Farbe Dach:	"Candy" Weiss
Antriebsart:	Frontantrieb
Motorisierung/Kraftstoff:	Benzin
Hubraum:	2.000 ccm
Leistung:	180 kW (245 PS)
Fahrzeuglänge:	
Fahrzeughöhe:	
Fahrzeugbreite:	
Zulässiges Gesamtgewicht:	
Radstand:	
Anzahl Achsen:	2
Zylinder:	4
Schadstoffklasse:	Euro 6
Anzahl Türen:	4
Anzahl Sitze:	5
Getriebe:	Automatik 7-Gang
Polsterart:	Stoff
Interieurfarbe:	Titanschwarz - Palomino-Braun
Anzahl vorhandene Schlüssel:	2

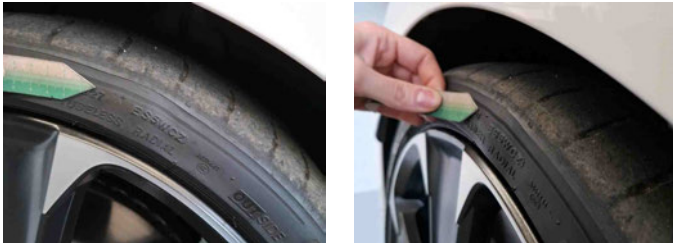
1 - Reifen vorne links - Deformiert - Ersetzen

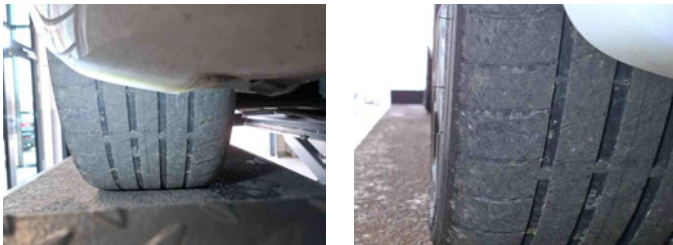
2 - Reifen vorne rechts - Verschlissen - Ersetzen

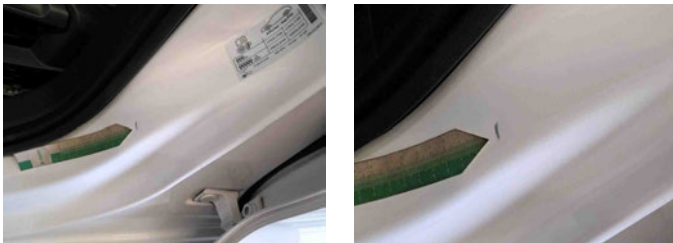
3 - Einstiegsschweller vorne links - Kratzer - Auslegen + Polieren

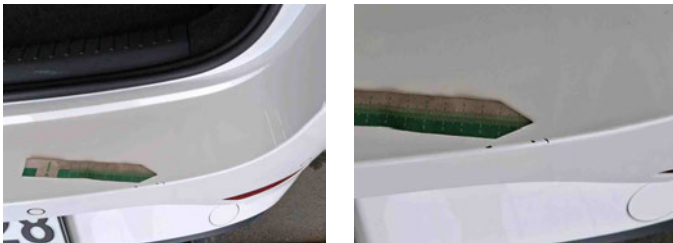
1 - Stoßfänger hinten - Kratzer - Akzeptabel (Gebrauchsspur)

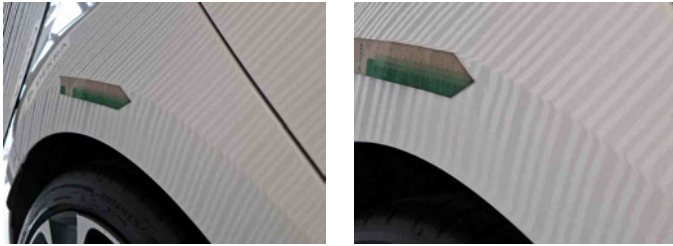
2 - Seitenwand hinten rechts - Delle(n) - Akzeptabel (Gebrauchsspur)

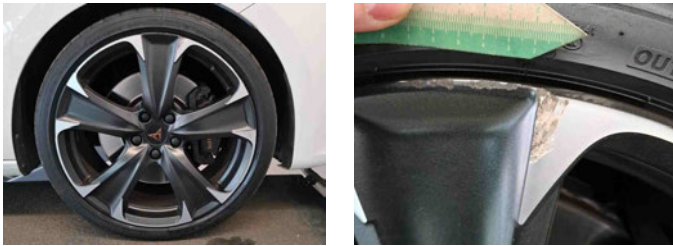
3 - Alufelge glanzgedreht vorne rechts - Kratzer - Akzeptabel (Gebrauchsspur)
