Zustandsbericht

- Protokoll der Fahrzeugbewertung -

Berichts-Nr: 9873648
vom: 20.01.2026

Fahrzeugkategorie:	Personenkraftwagen
Fahrzeugart:	Kombi
Hersteller:	Cupra
Modell:	Leon
HSN / TSN:	7593 / ATB
Erstzulassungsdatum:	23.04.2025
Laufleistung:	24.882 km
Nachweis Kilometerstand:	Abgelesen
Farbe:	Mitternachtsschwarz
Farbe Dach:	Mitternachtsschwarz
Antriebsart:	Frontantrieb
Motorisierung/Kraftstoff:	Benzin
Hubraum:	1.500 ccm
Leistung:	110 kW (150 PS)
Fahrzeuglänge:	
Fahrzeughöhe:	
Fahrzeugbreite:	
Zulässiges Gesamtgewicht:	
Radstand:	
Anzahl Achsen:	2
Zylinder:	4
Schadstoffklasse:	Euro 6
Anzahl Türen:	4
Anzahl Sitze:	5
Getriebe:	Automatik 7-Gang
Polsterart:	Stoff
Interieurfarbe:	Titanschwarz - Palomino-Braun
Anzahl vorhandene Schlüssel:	1

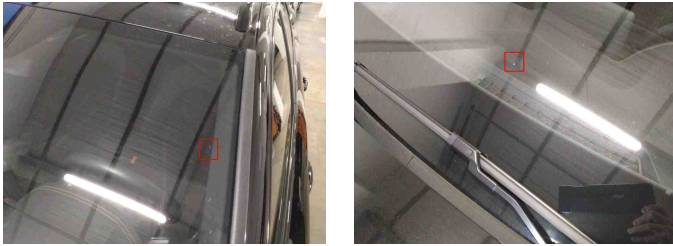
Nr	Bauteil	Schadensbeschreibung	Reparaturempfehlung
1	Stoßfänger vorne	Steinschlag	Akzeptabel (Gebrauchsspur)
2	Motorhaube	Steinschlag	Akzeptabel (Gebrauchsspur)
3	Windschutzscheibe	Steinschlag	Akzeptabel (Gebrauchsspur)

3 - Windschutzscheibe - Steinschlag - Akzeptabel (Gebrauchsspur)
