**WF0TK1E73MMA30885**

## Zustandsbericht

Besichtigungsdatum: 23.06.2026  
**Protokollnummer: 46107280**

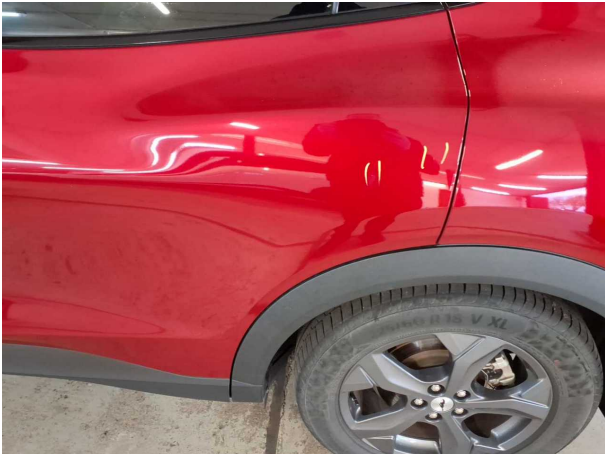
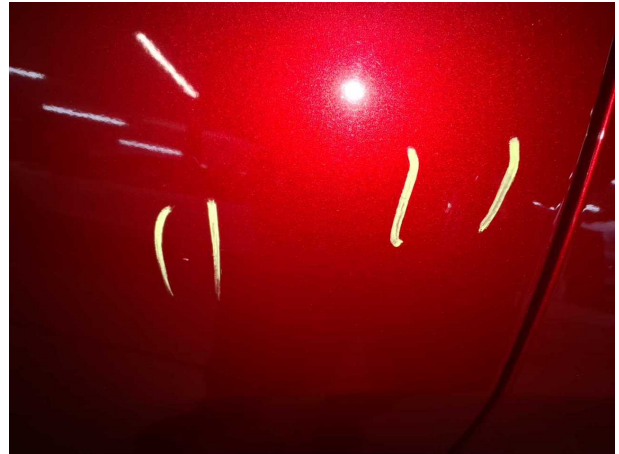
**Beschädigung #1:** Tür hinten links: Tür - Kratzer - auslegen / polieren

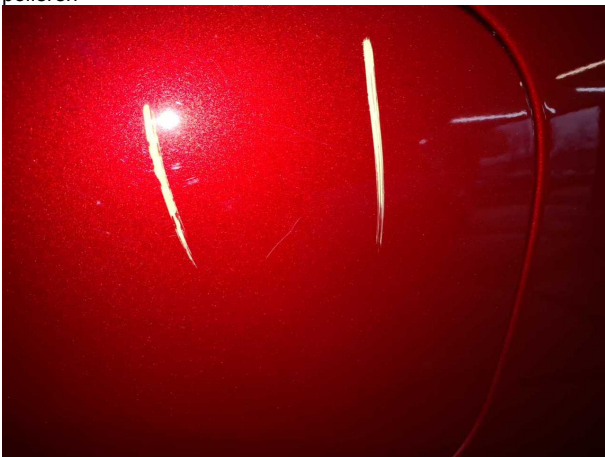
**Beschädigung #2:** Kraftstoffanlage: Tankdeckel - Kratzer - Smart Repair

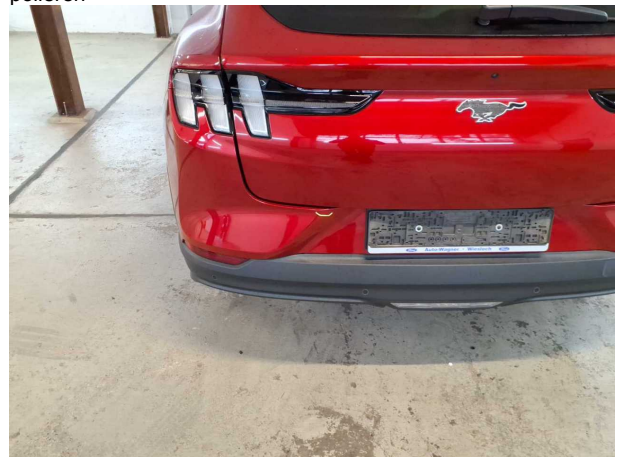
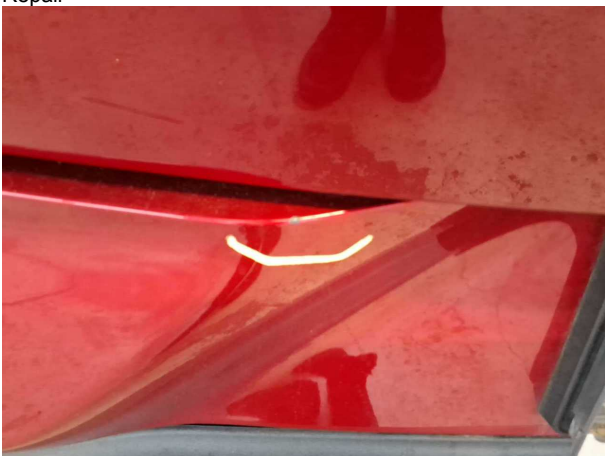
**Beschädigung #3:** Stossfänger hinten: Stossfänger hinten - verkratzt / verschürft - Smart Repair

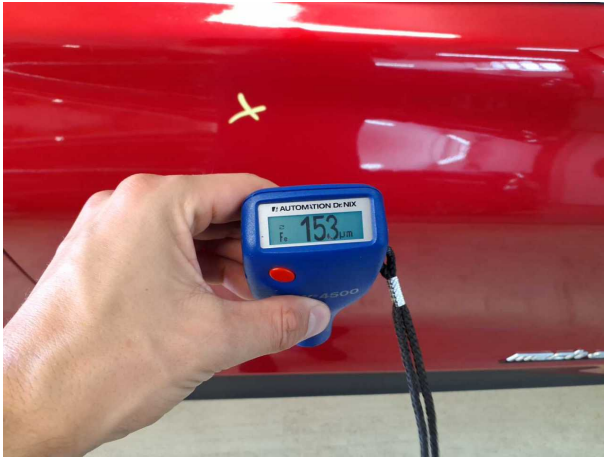
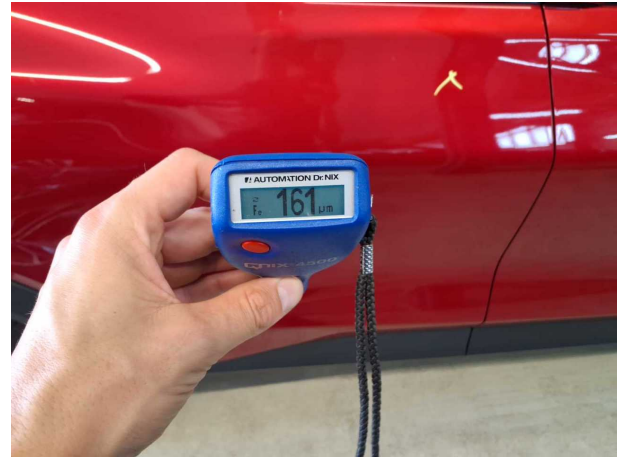
Lackwerte geprüft, n. i. O.

**Nachlackierung 1:** Tür hinten rechts, Tür vorne rechts

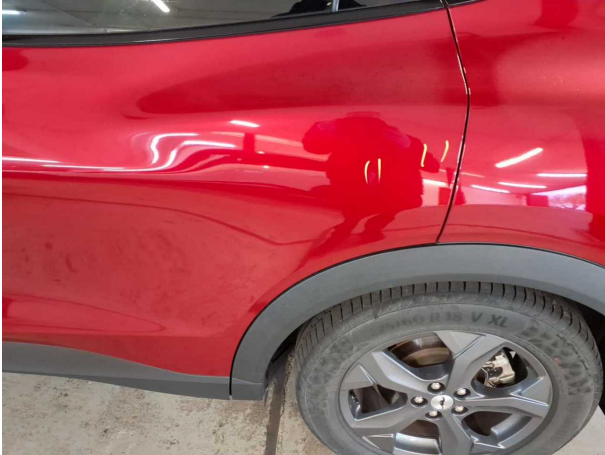
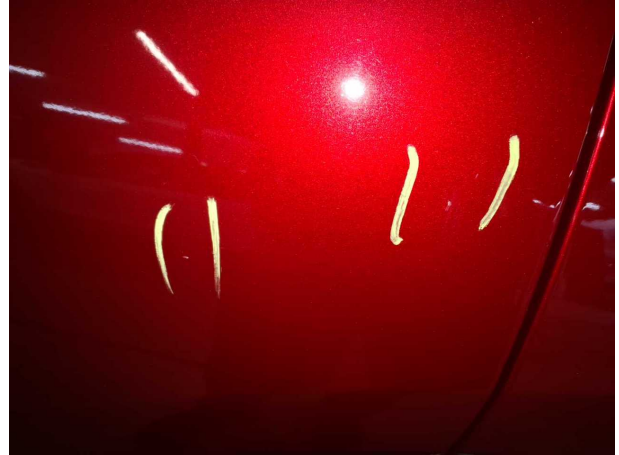
**Damage #1:** Door - rear left side: Door - Scratch(es) - Cover / polish

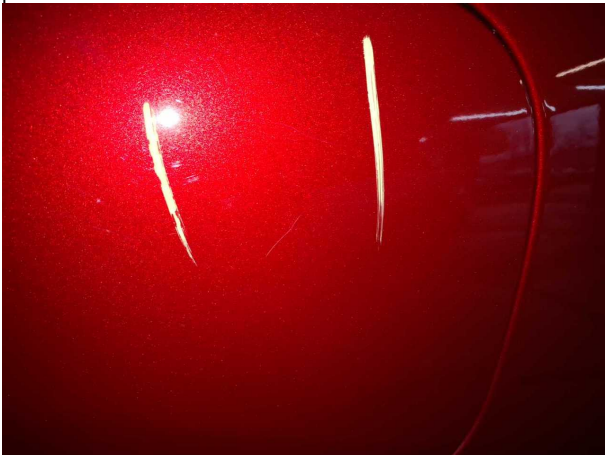
**Damage #2:** Fuel system: Tank cap - Scratch(es) - Smart repair

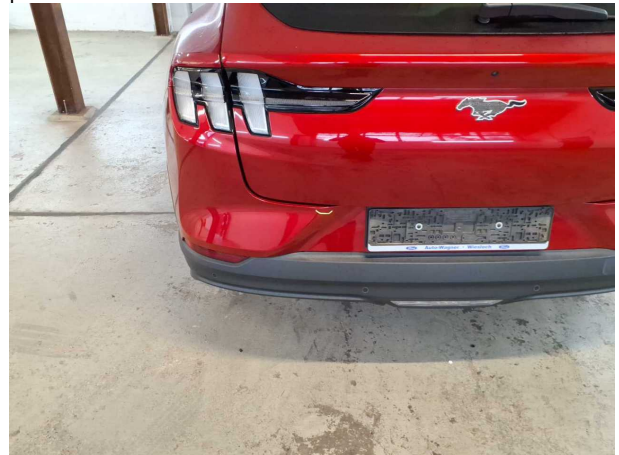
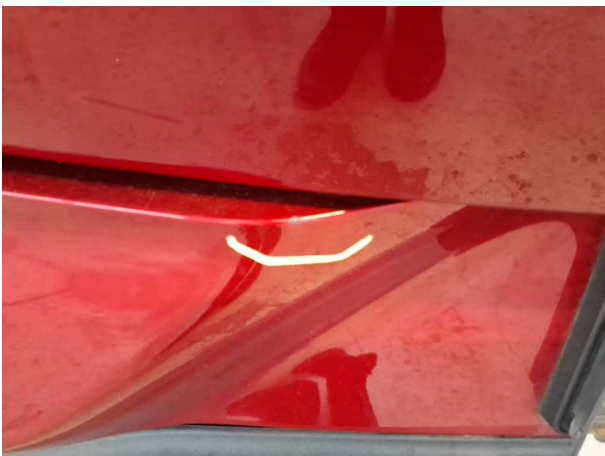
**Damage #3:** Rear bumper: Rear bumper - Scratched - Smart repair

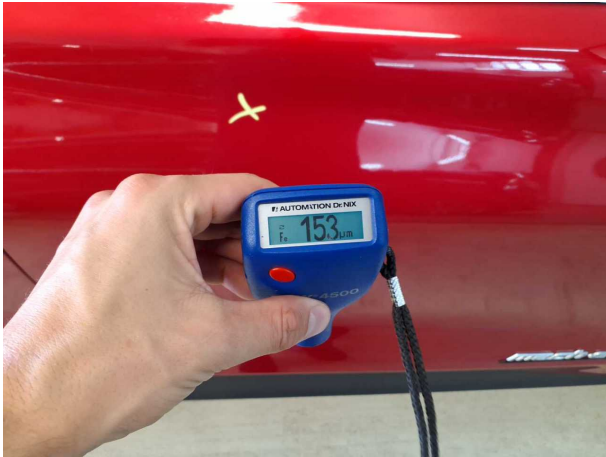
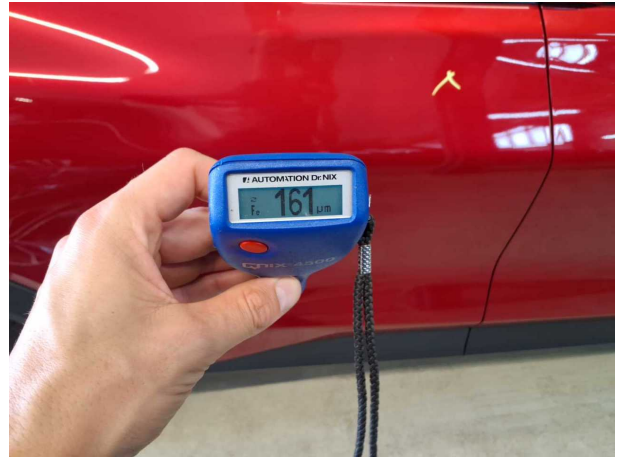
Lackwerte geprüft, n. i. O.

Repainting 1: Door - rear right side, Door - front right side
