Zustandsbericht

Protokollnummer: 44988286  
Auftrags-Nr / Referenz: 50430104\_1  
Besichtigungsdatum: 08.04.2026

| Hersteller / Modell | Volvo XC60 B4 Diesel R-Design 8-Gang Geartronic | | |
| Kennzeichen | AC-PP 6000 | Fahrgestellnummer | YV1UZK5VDN1087577 |

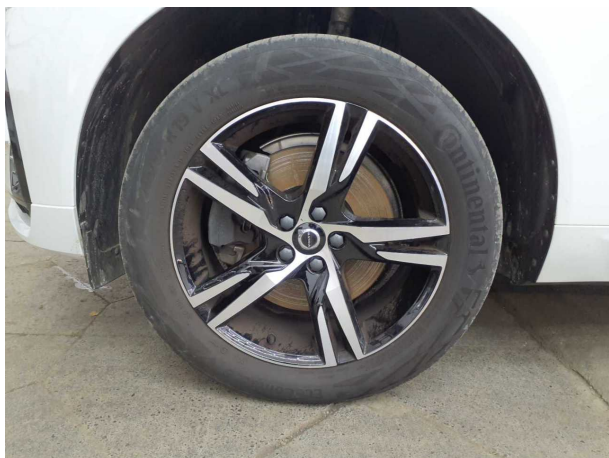
Abbildung 13: Montierte Bereifung

| Achse | Reifengröße | Reifentyp | Hersteller | Profiltiefe | Verkehrstauglichkeit |
|---|---|---|---|---|---|
| 1 | 235/55 R19 105V | Sommerreifen auf Leichtmetall | Continental | 3mm / 3mm | i.O. |
| 2 | 235/55 R19 105V | Sommerreifen auf Leichtmetall | Continental | 5mm / 5mm | i.O. |

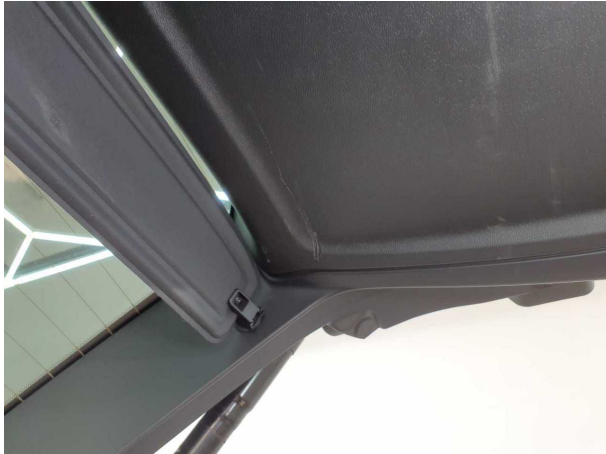
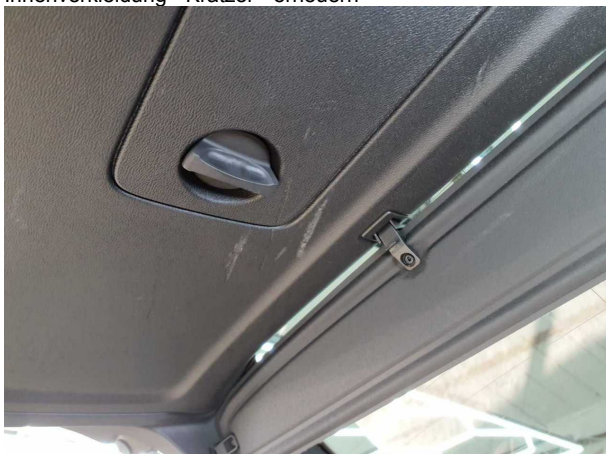
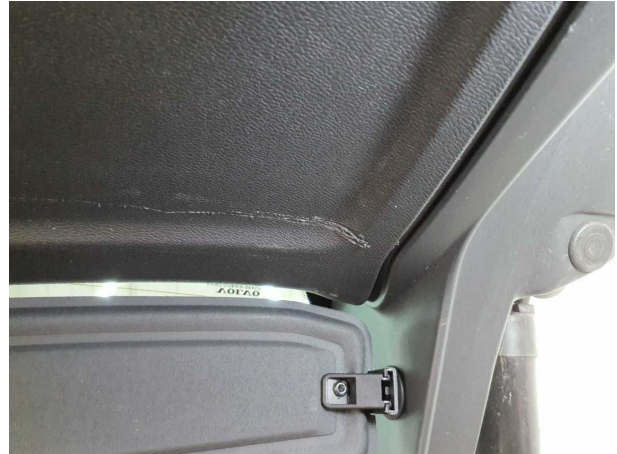
| Nr. | Bauteilgruppe | Beschreibung |
|---|---|---|
| 1 | Verkleidungen/Abdeckungen | Heckdeckel, Innenverkleidung - Kratzer - erneuern |

**Beschädigung #1:** Verkleidungen/Abdeckungen: Heckdeckel, Innenverkleidung - Kratzer - erneuern

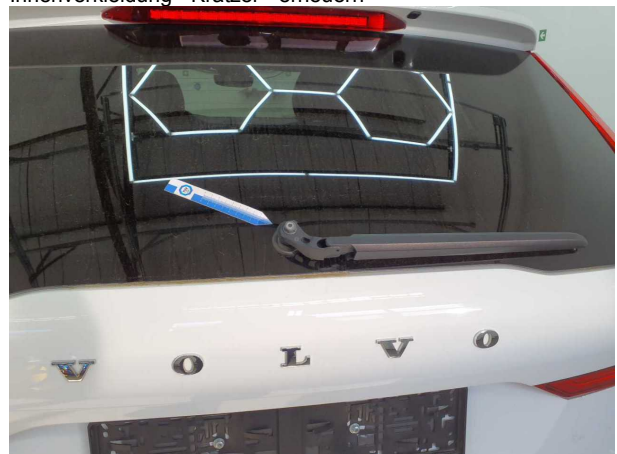
| Nr. | Bauteilgruppe | Beschreibung |
|---|---|---|
| 2 | Scheibenreinigung | Scheibenwischerarm hinten - fehlt - erneuern |

**Beschädigung #2:** Scheibenreinigung: Scheibenwischerarm hint...  
- fehlt - erneuern

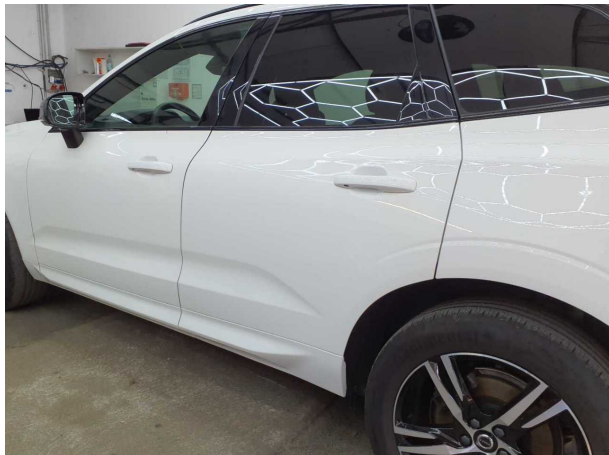
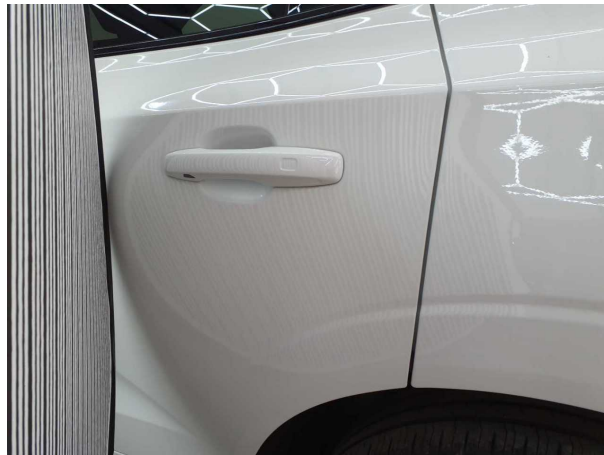
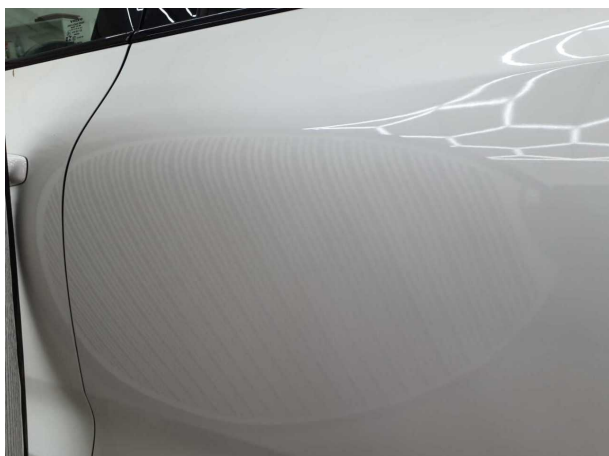
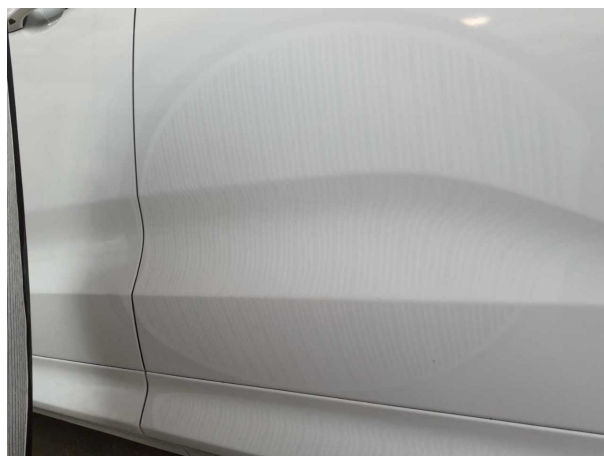
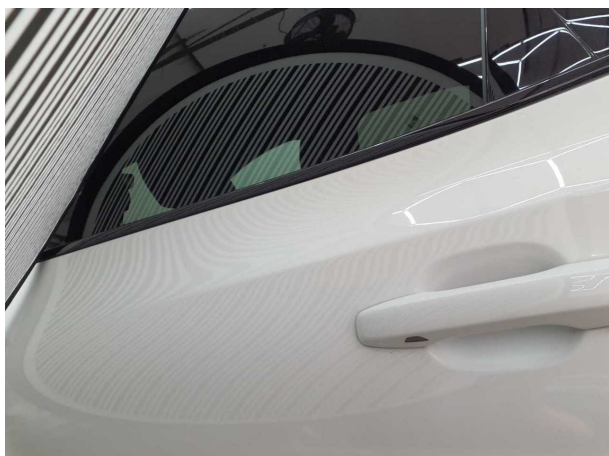
**Nachlackierung 1: Tür hinten links**

| Nr. | Ort | Wertminderung |
|---|---|---|
| 1 | Tür hinten links, nicht fachgerecht ausgeführt | |

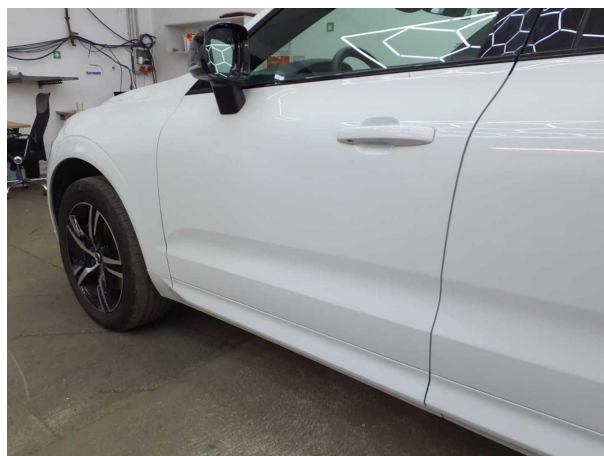
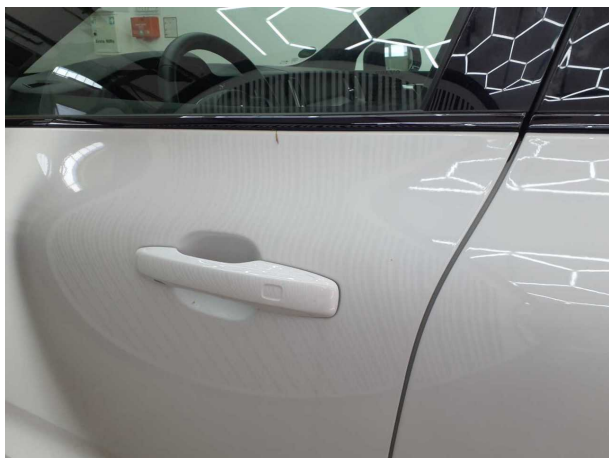
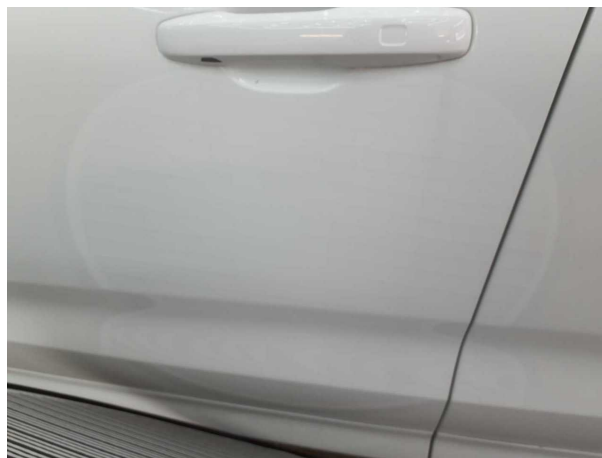
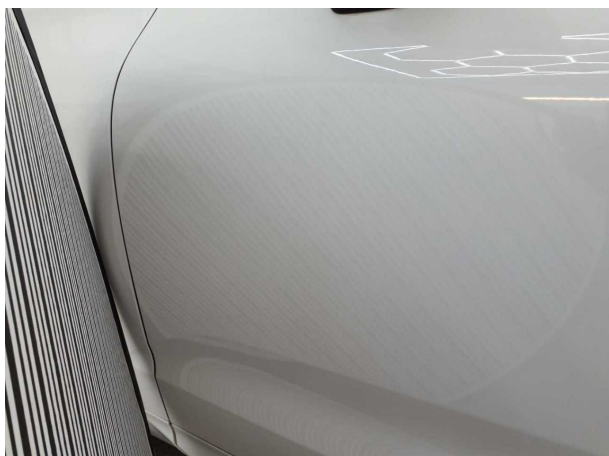
**Nachlackierung 2: Tür vorne links**

| Nr. | Ort | Wertminderung |
|---|---|---|
| 2 | Tür vorne links | |
