Lynk & Co 01

Informazioni Veicolo

| Modello: | 01 | N. Telaio: | L6TCX2E75PE047906 |

Danni

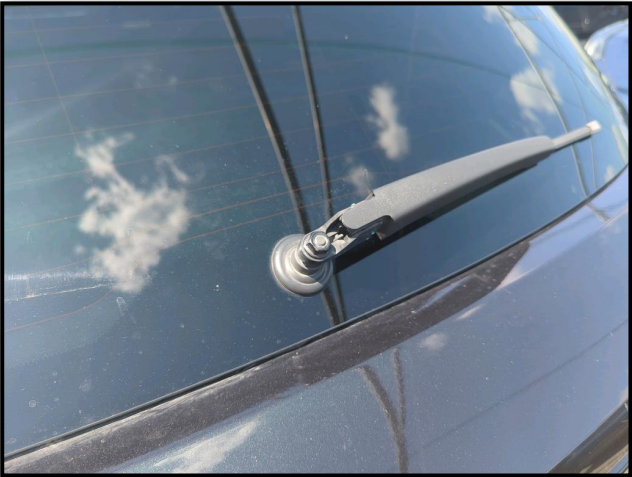
**Braccio tergilunotto-posteriore**  
Rotto  
Sostituire  
Dietro/posteriore

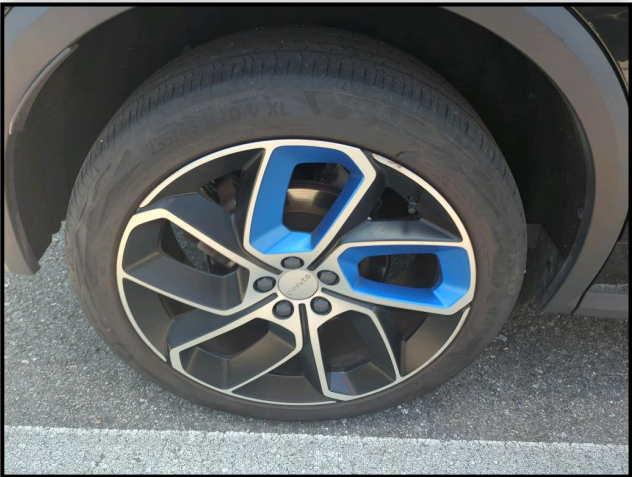
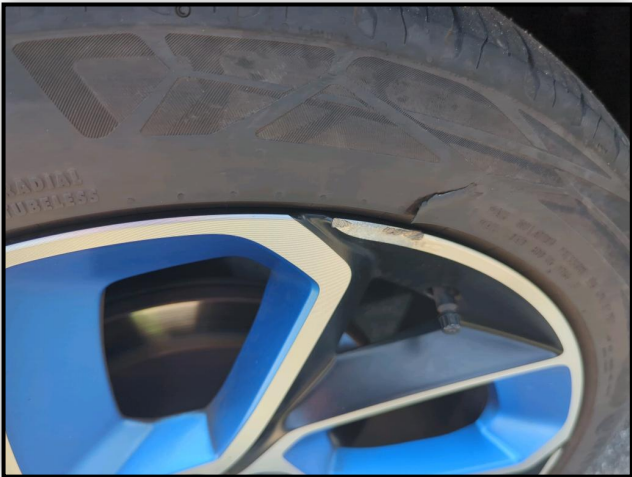
**Cerchio lega bicolore / policromo post. Dx**  
Graffiature  
Riparare / sostituire (somma forfettaria)  
Ruote

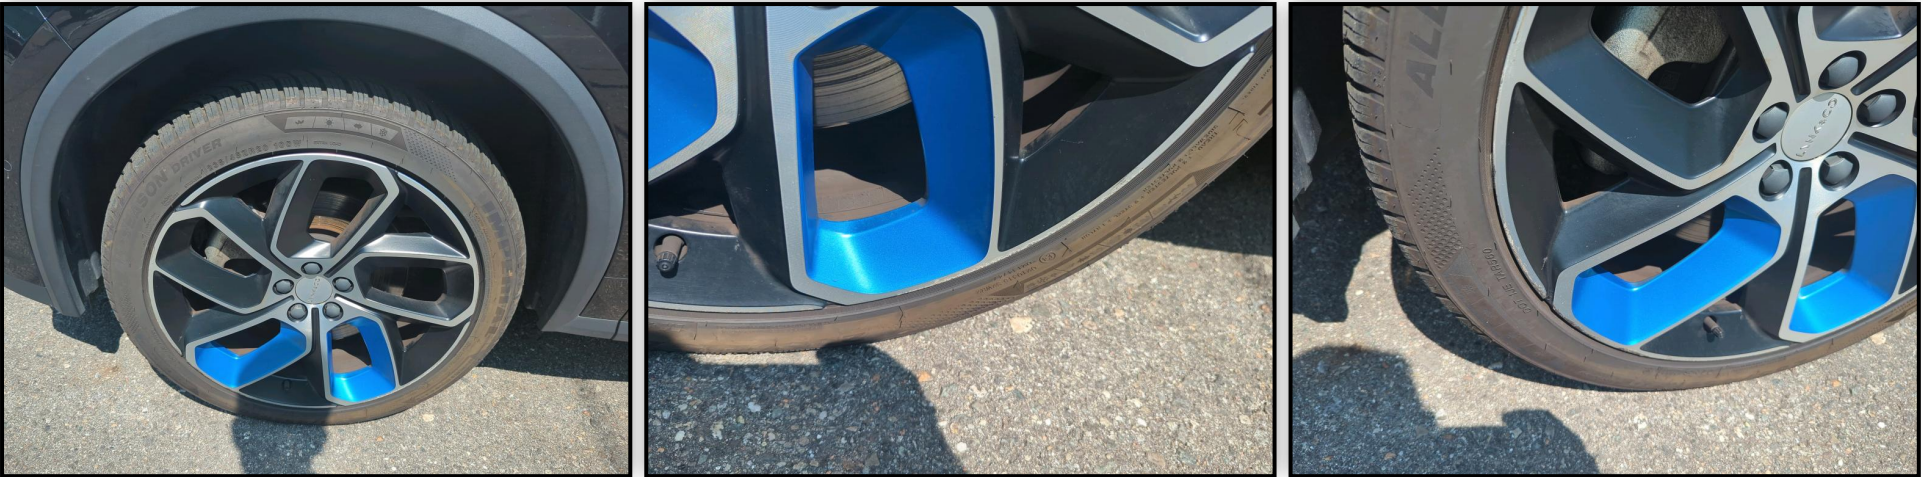
Cerchio lega bicoore / policromo ant. Sx

Graffiature  
Riparare / sostituire (somma forfettaria)  
Ruote

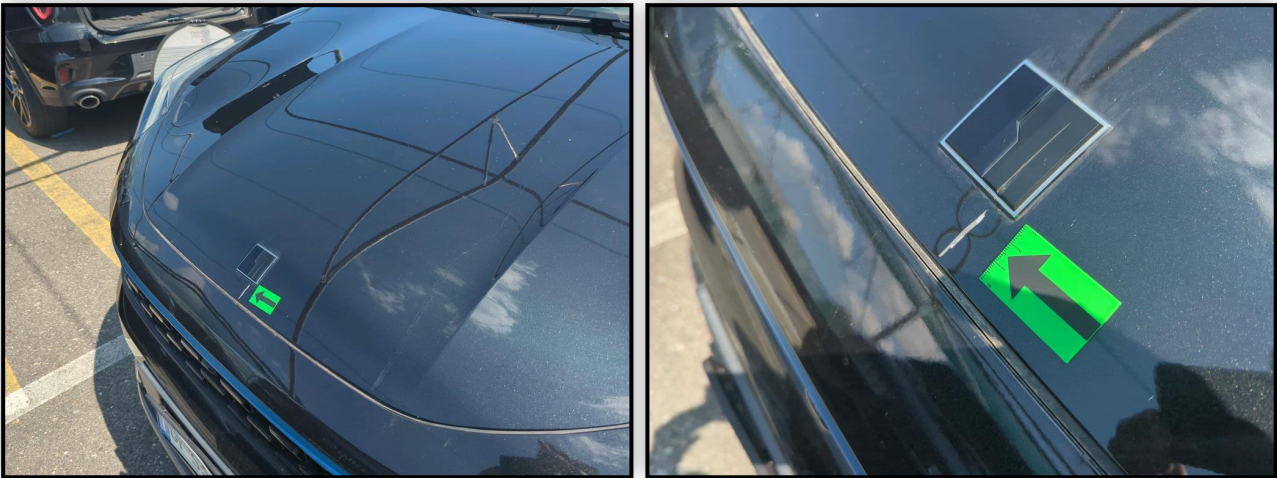
Cofano anteriore

Ammaccatura e graffio  
Riparare e dipingere  
Davanti

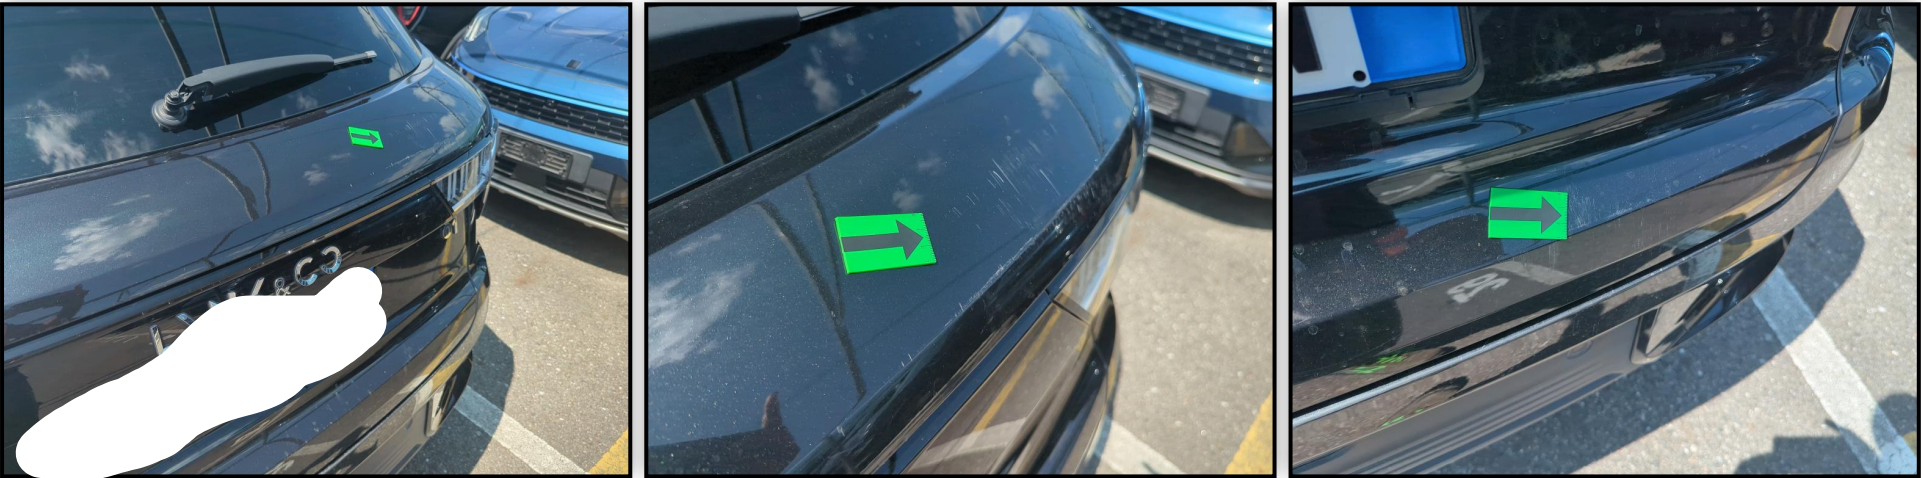
Cofano Post.

Ammaccatura e graffio  
Riparare e dipingere  
Dietro/posteriore

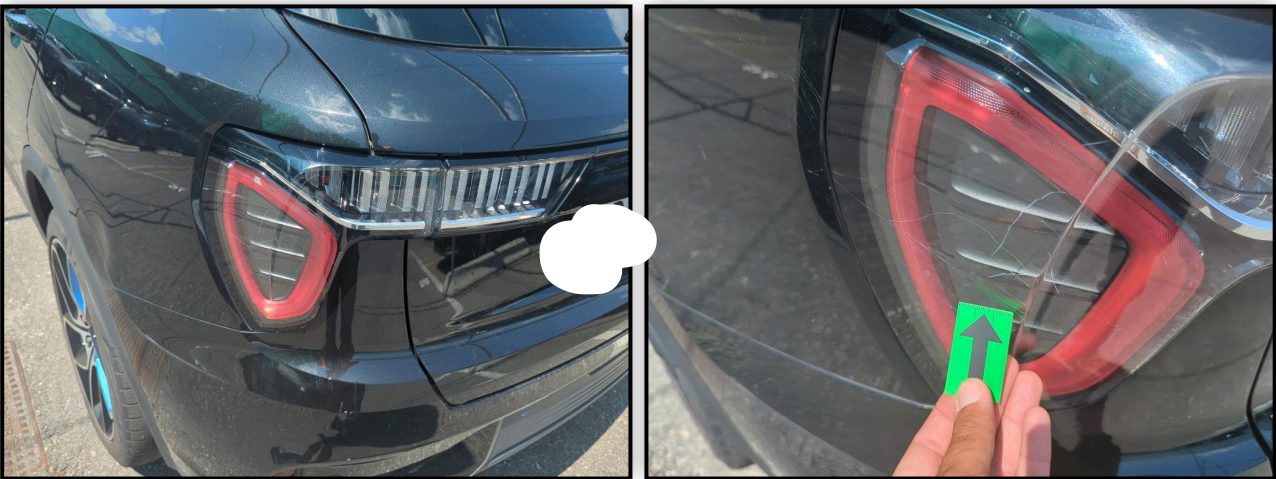
Fanale post. parte est. Sx

Graffiature  
Sostituire  
Dietro/posteriore

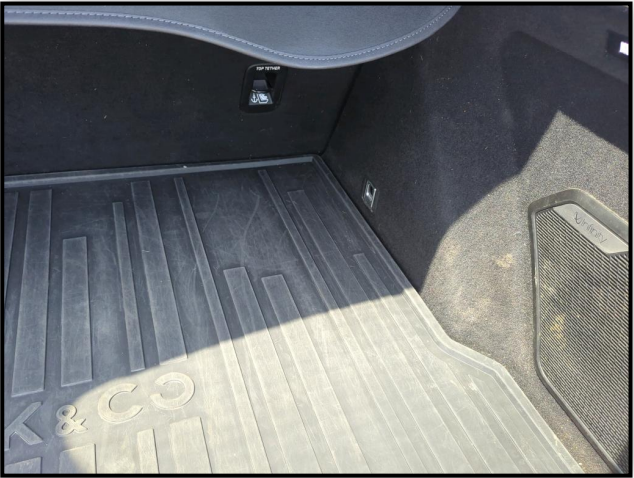
Kit di riparazione pneumatici

Mancanza  
Riparare / sostituire (somma forfettaria)  
Dietro/posteriore

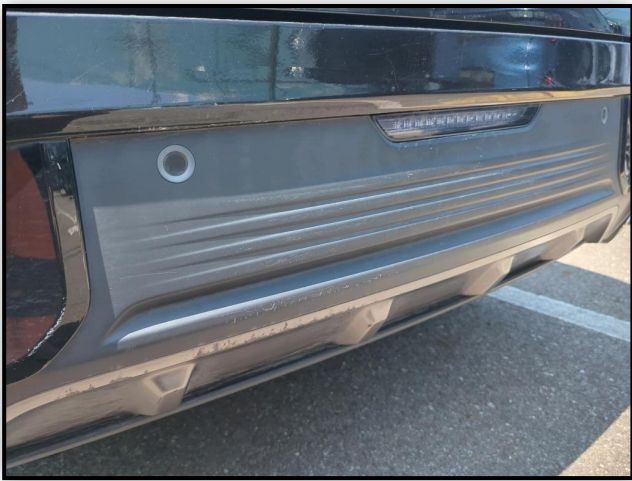
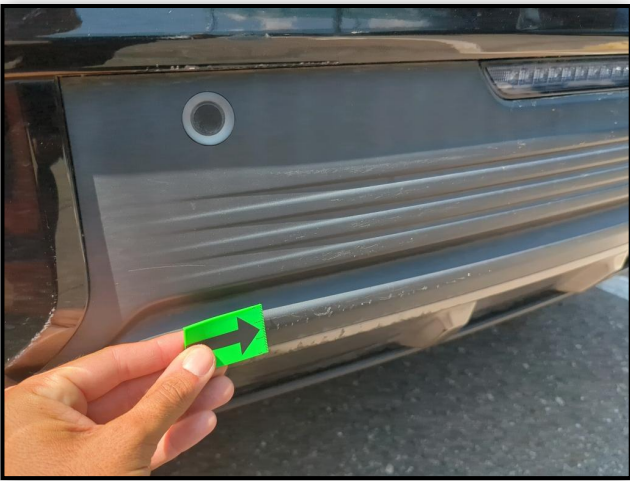
Modanatura paraurti Post.

Graffiature  
Verniciatura  
Dietro/posteriore

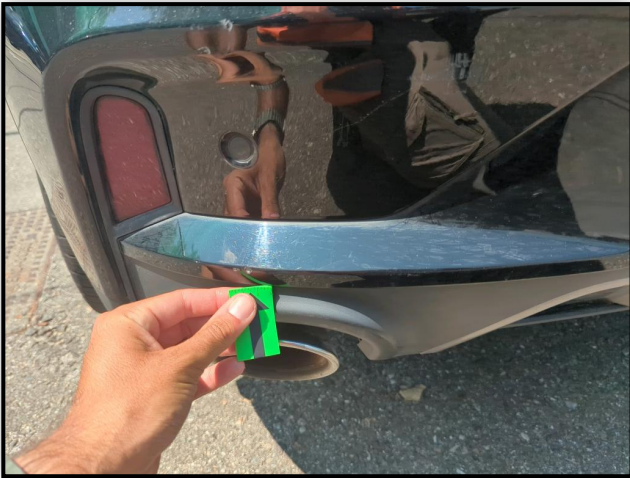
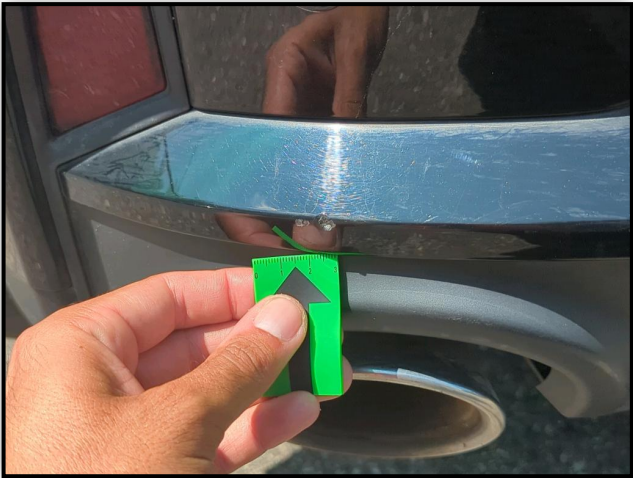
Modanatura sx paraurti Post.(quando separate)

Graffiature  
Verniciatura  
Dietro/posteriore

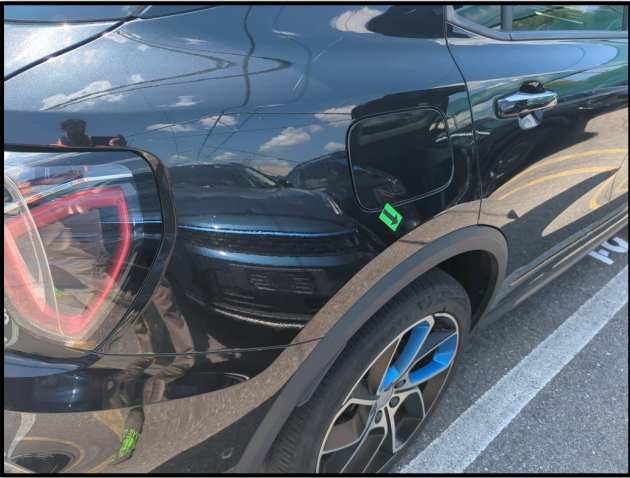
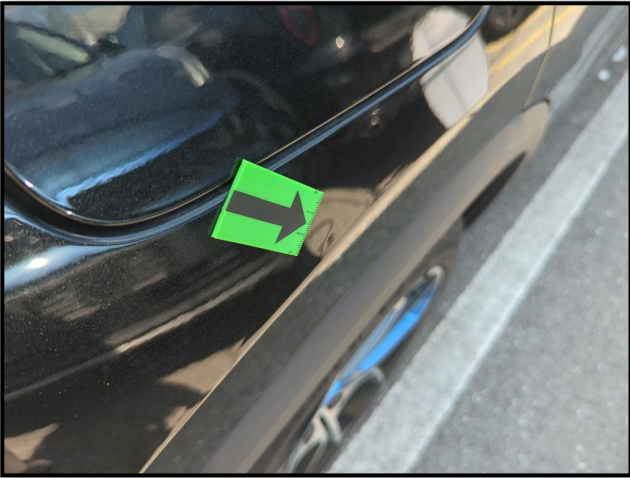
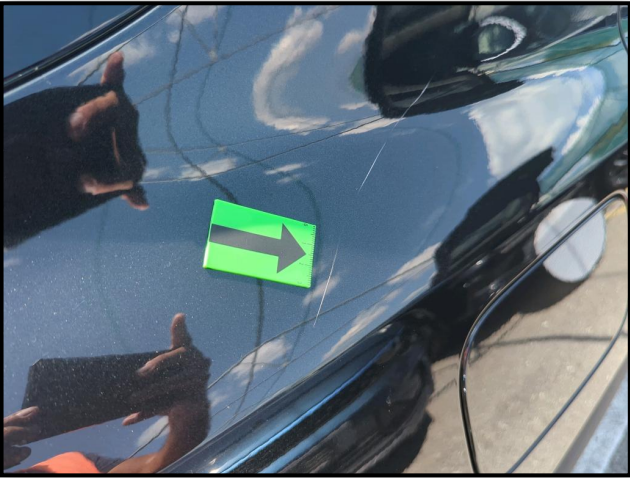
Parafango post. Dx

Ammaccatura e graffio  
Riparare e dipingere  
Destra

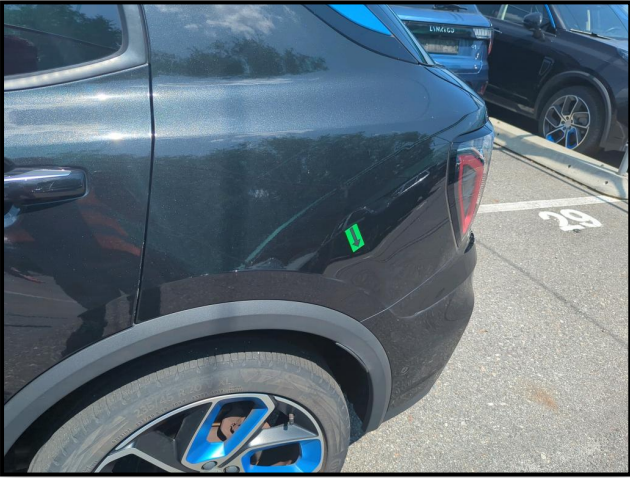
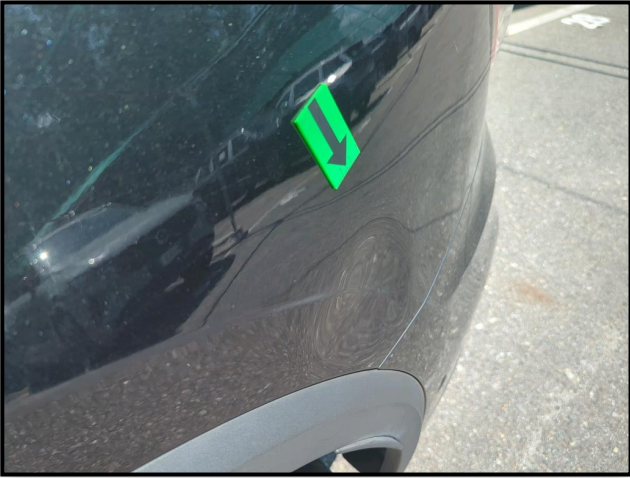
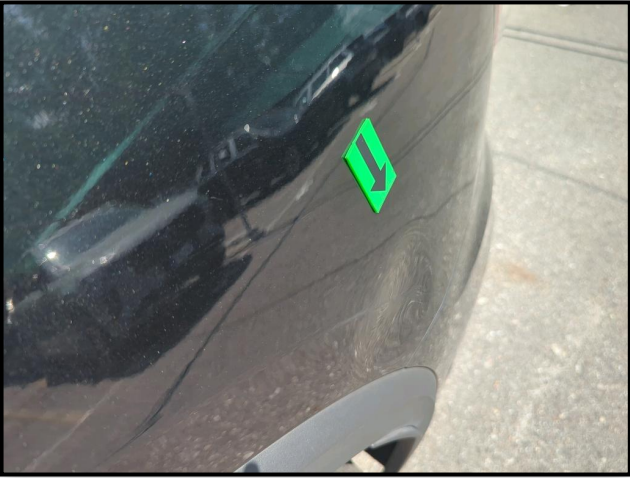
Parafango post. Sx

Ammaccatura e graffio  
Riparare e dipingere  
Sinistra

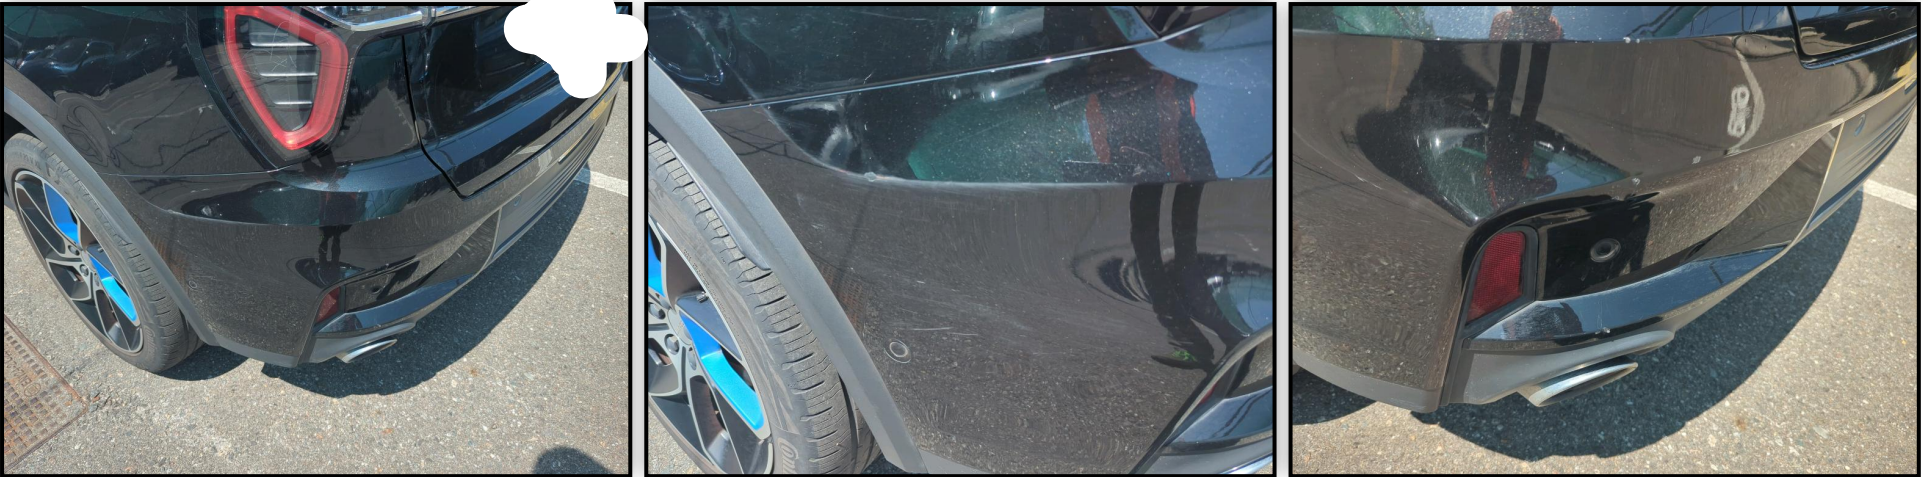
Paraurti post.

Graffiature  
Riparare e dipingere  
Dietro/posteriore

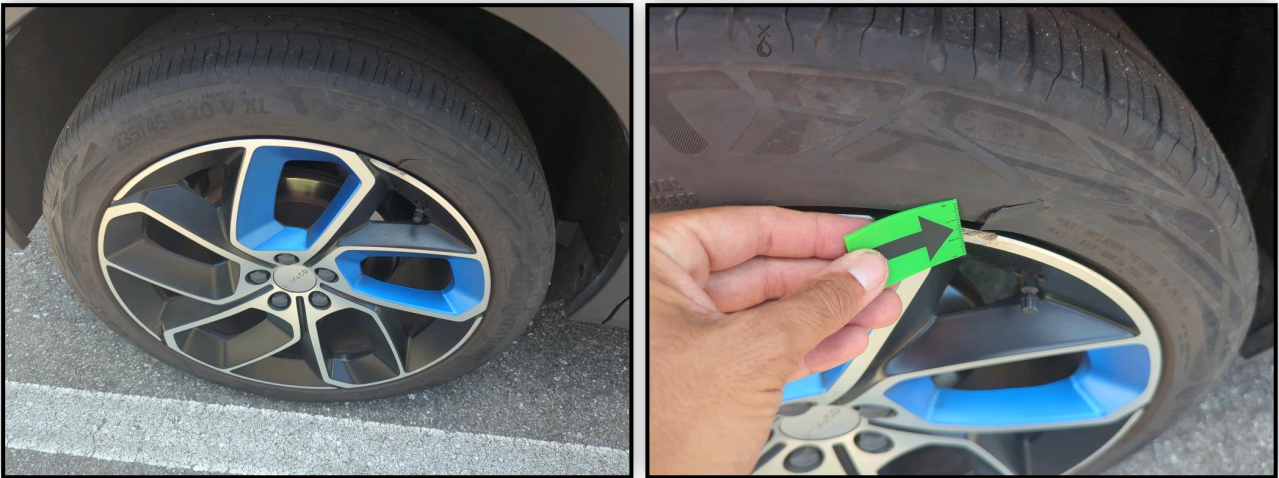
Pneumatico post. Dx

Strappo/tagliato  
Sostituire  
Ruote

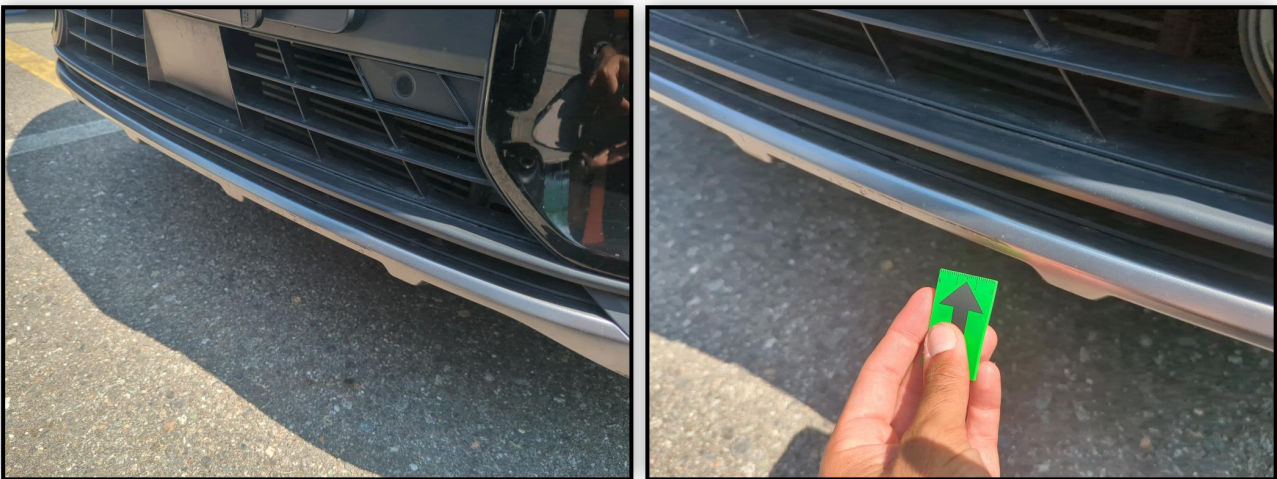
Spoiler paraurti ant.

Graffiature  
Verniciatura  
Davanti

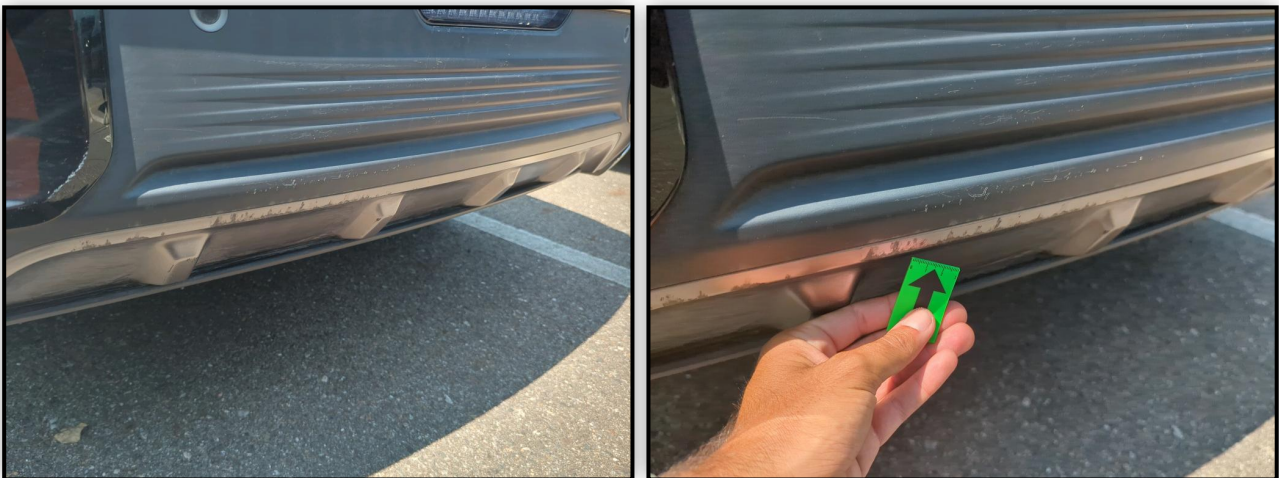
Spoiler paraurti posteriore

Graffiature  
Verniciatura  
Dietro/posteriore
