# Bewertungsgutachten / Rechendaten

**Kennzeichen**      **OF PM102**      **FIN**      **TMAK381GFNJ049989**

| Typ / Verkaufsbez. | Kona (OS)(2017->) / Kona | Aufbauart | Limousine |

## Bewertungsgutachten

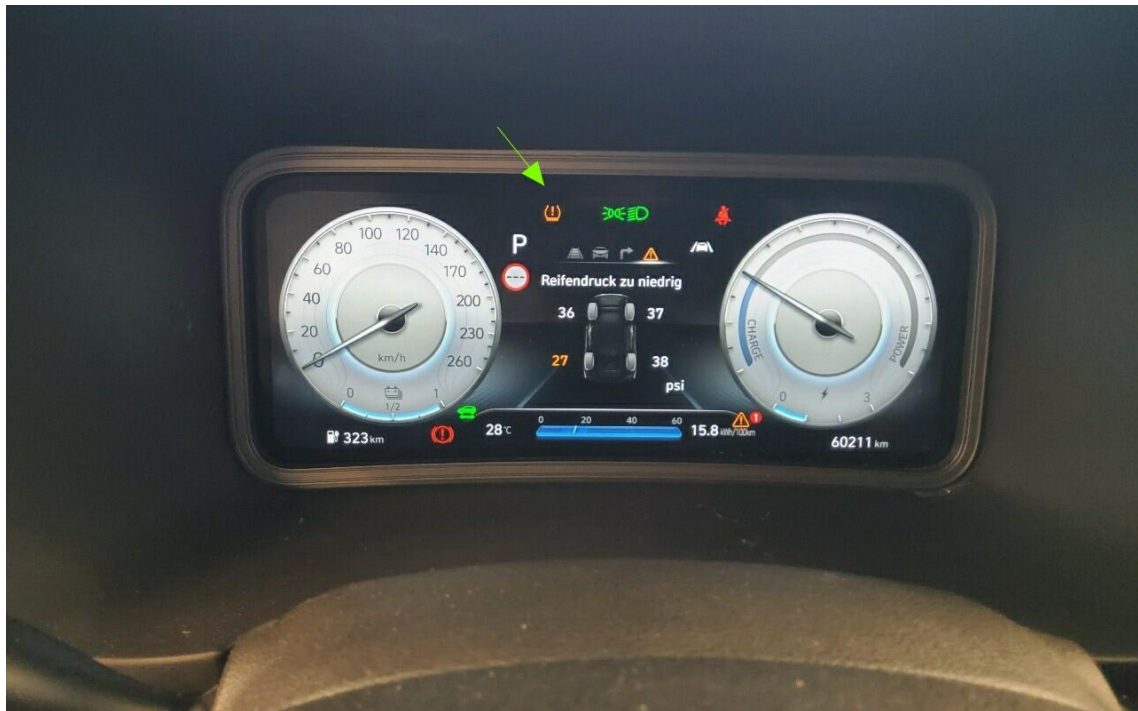
| Bezeichnung des Schadens / Rep.-Weg | Rep.Kost<br>brutto | Anrechn. | Minderwert<br>brutto | |
|---|---|---|---|---|
| 1. Kontrollleuchte Reifendruck aktiv, prüfen und Befund festlegen, Schadenerweiterung möglich (Bild 7) | 150 | 100 | -150,00 | |

Bild 7 :      Kontrollleuchte Reifendruck aktiv

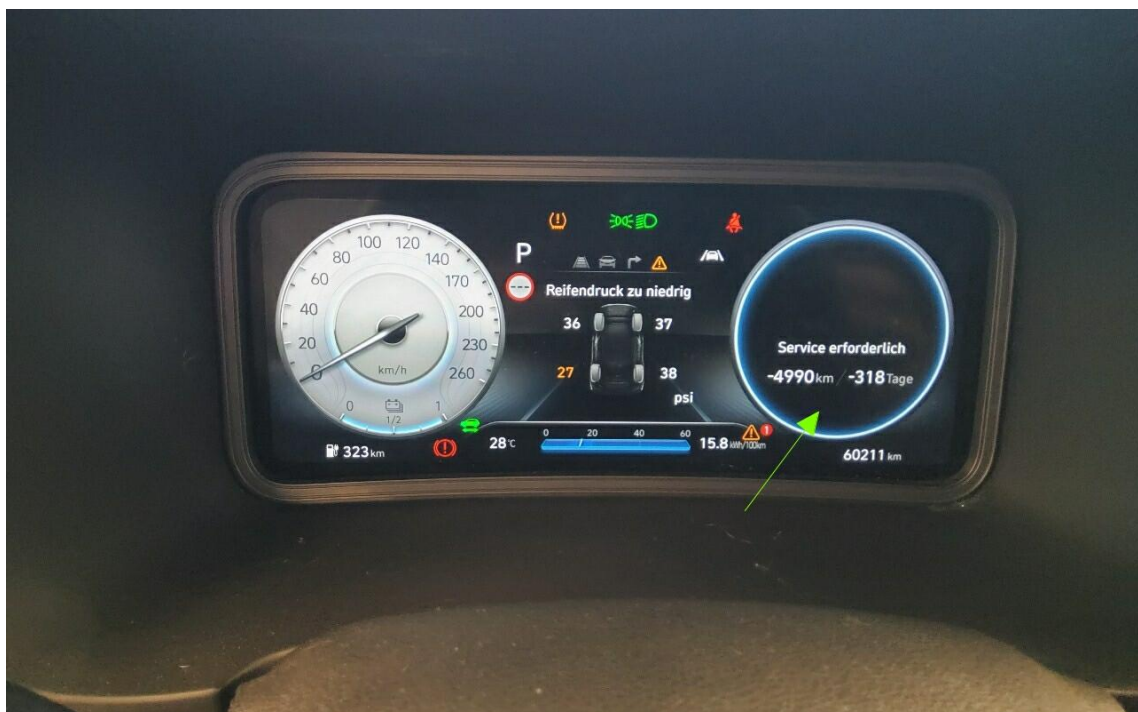
| Bezeichnung des Schadens / Rep.-Weg | Rep.Kost<br>brutto | Anrechn. | Minderwert<br>brutto | |
|---|---|---|---|---|
| 2. Service laut Anzeige überfällig, prüfen und Befund festlegen, Schadenerweiterung möglich (Bild 8) | 500 | 100 | -500,00 | |

Bild 8 :      Service laut Anzeige überfällig

Der Wartungsnachweis ist lückenhaft. Letzte Wartung erfolgte am 29.08.2024 bei Kilometerstand 40.488.

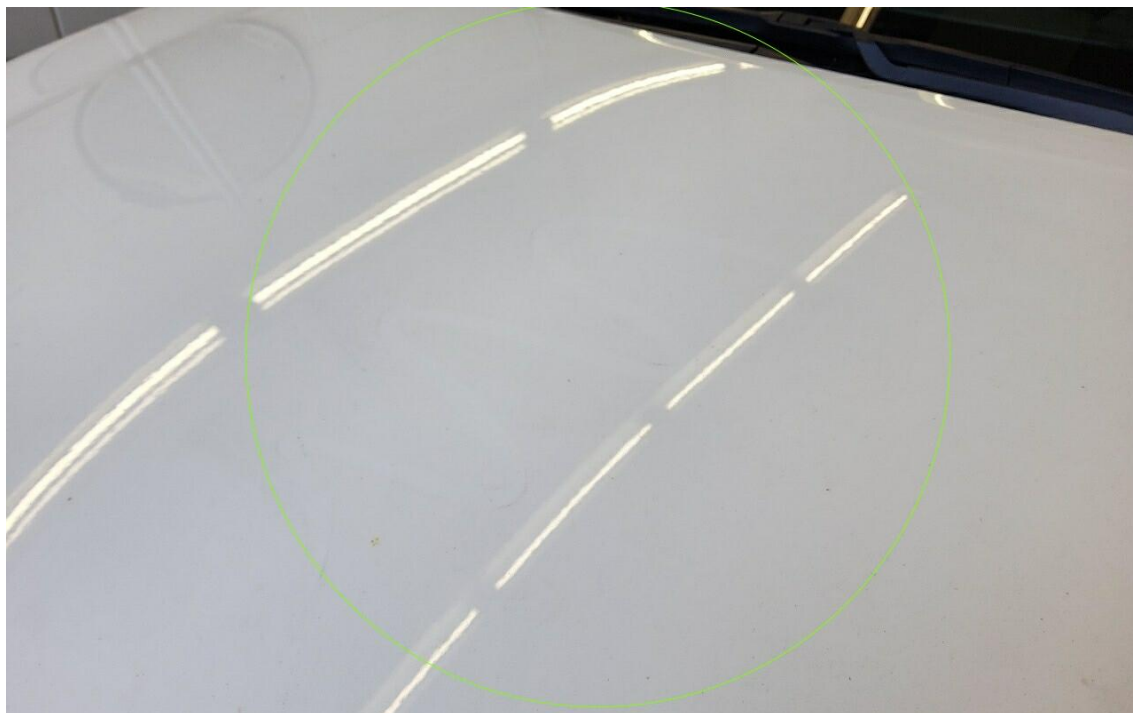
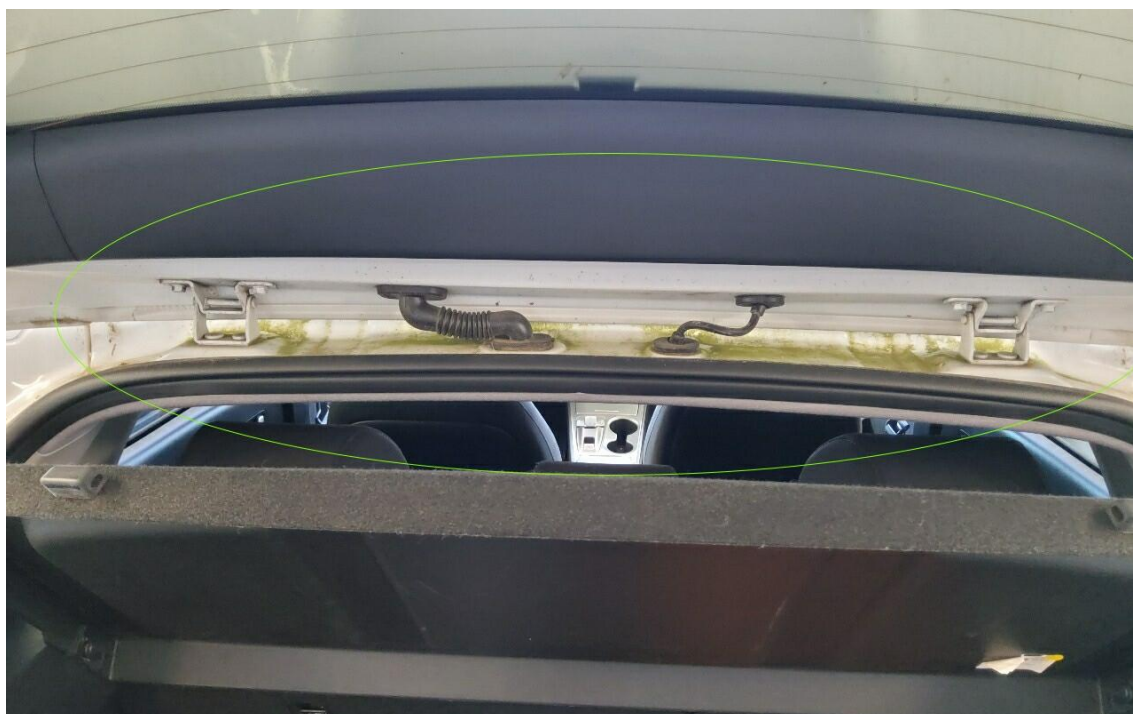
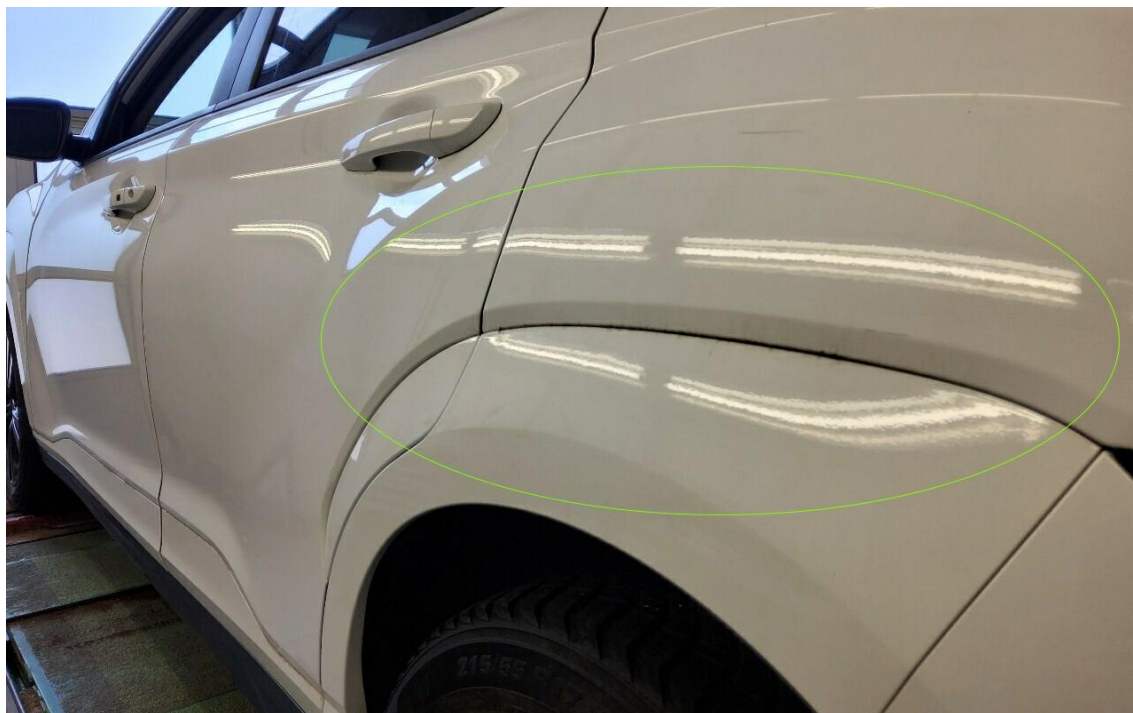
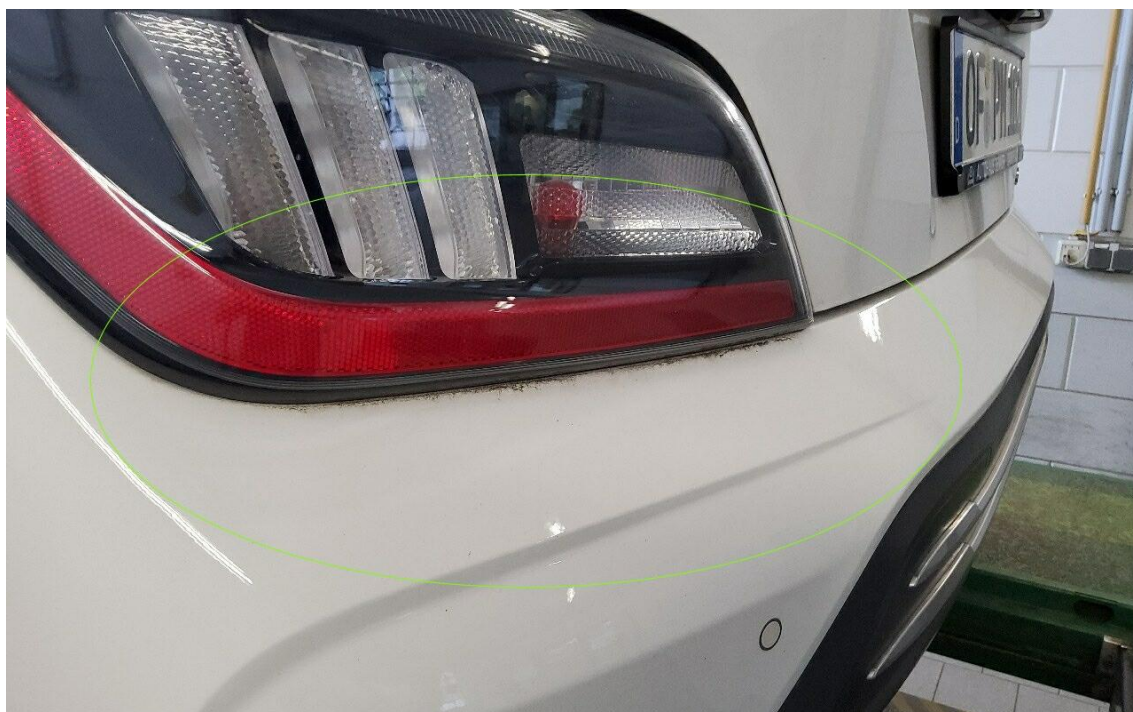
| Bezeichnung des Schadens / Rep.-Weg | Rep.Kost<br>brutto | Anrechn. | Minderwert<br>brutto | |
|---|---|---|---|---|
| 3. Fahrzeug außen verschmutzt, reinigen (Bild 9, 10, 11, 12) | 30 | 100 | -30,00 | |

Bild 9 : Fahrzeug außen verschmutzt

Bild 10 : Fahrzeug außen verschmutzt

Bild 11 : Fahrzeug außen verschmutzt

Bild 12 : Fahrzeug außen verschmutzt

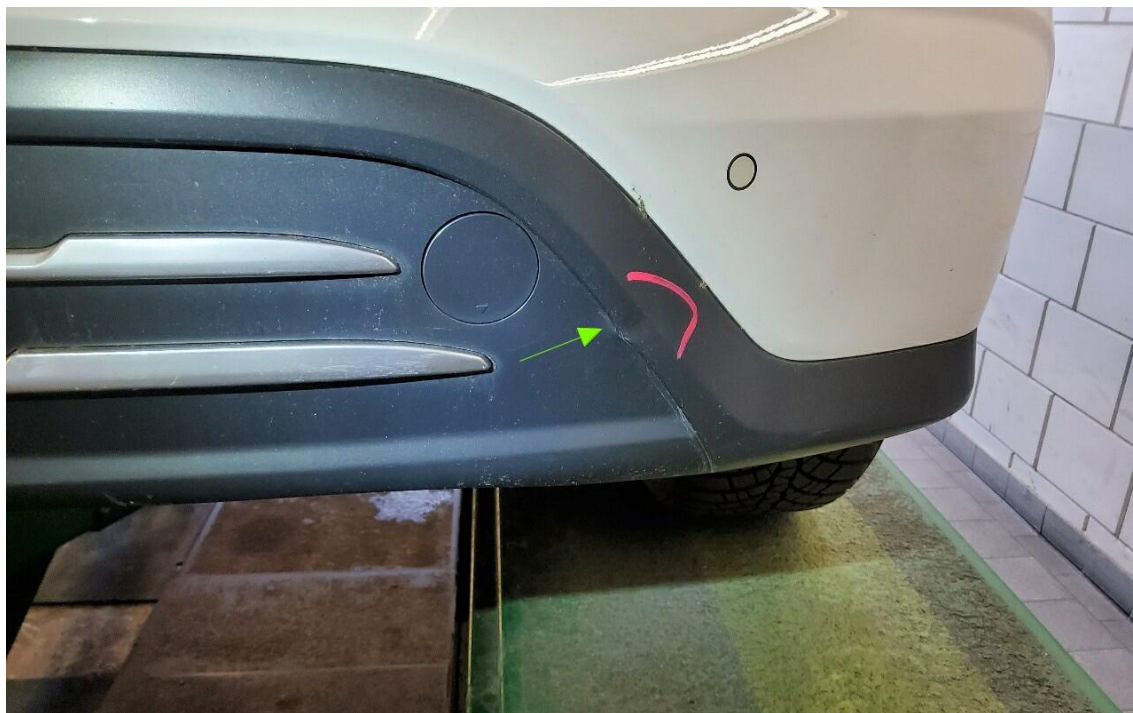
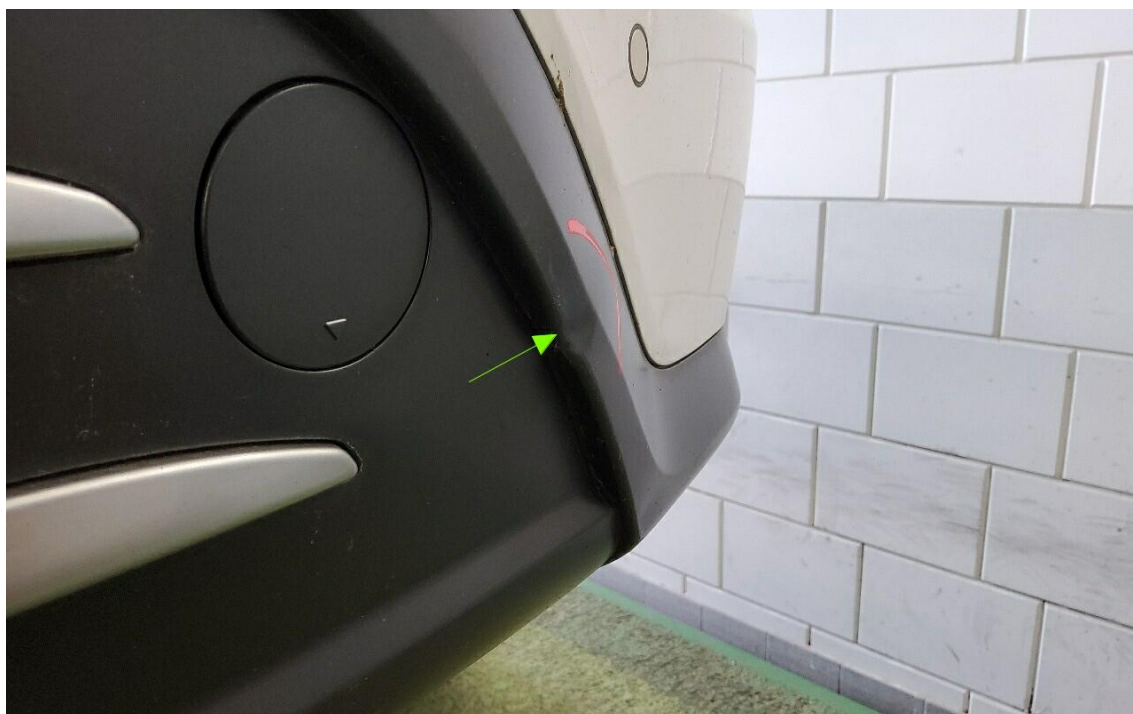
| Bezeichnung des Schadens / Rep.-Weg | Rep.Kost<br>brutto | Anrechn. | Minderwert<br>brutto | |
|---|---|---|---|---|
| 4. Verkleidung Stoßfänger hinten angefahren, erneuern (Bild 13, 14) | 452 | 100 | -452,00 | |

Bild 13 : Verkleidung Stoßfänger hinten angefahren

Bild 14 : Verkleidung Stoßfänger hinten angefahren

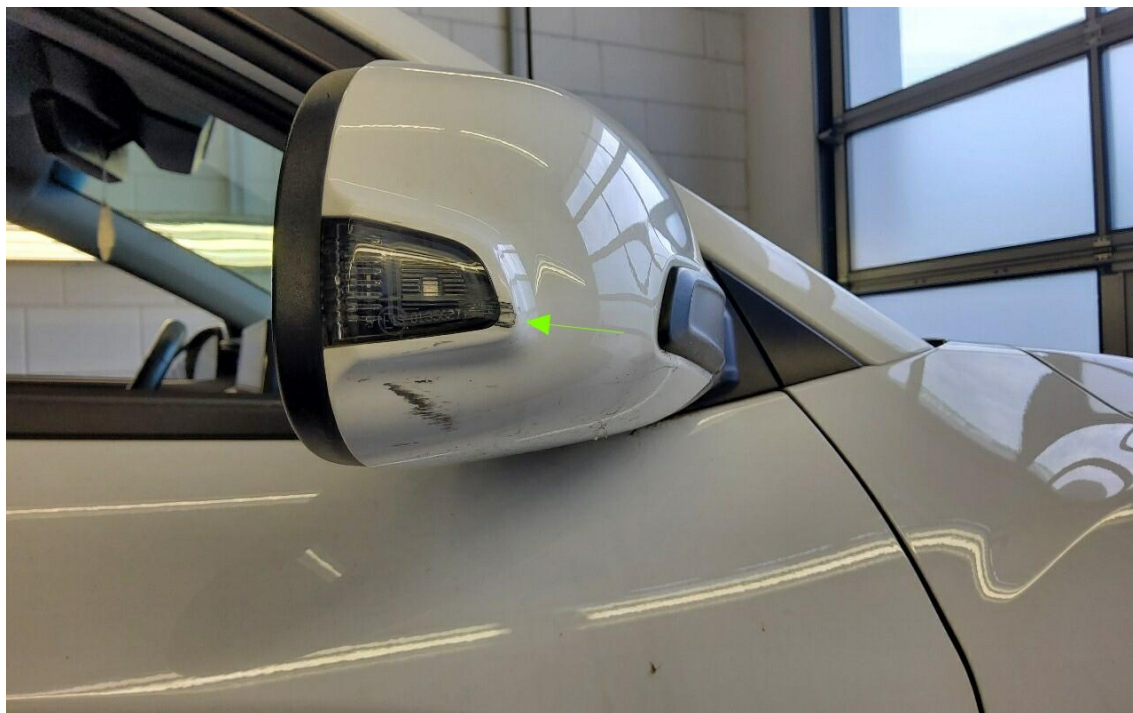
| Bezeichnung des Schadens / Rep.-Weg | Rep.Kost<br>brutto | Anrechn. | Minderwert<br>brutto | |
|---|---|---|---|---|
| 5. Spiegelkappe rechts verschrammt, smart repair (Bild 15) | 60 | 100 | -60,00 | |

Bild 15 : Spiegelkappe rechts verschrammt

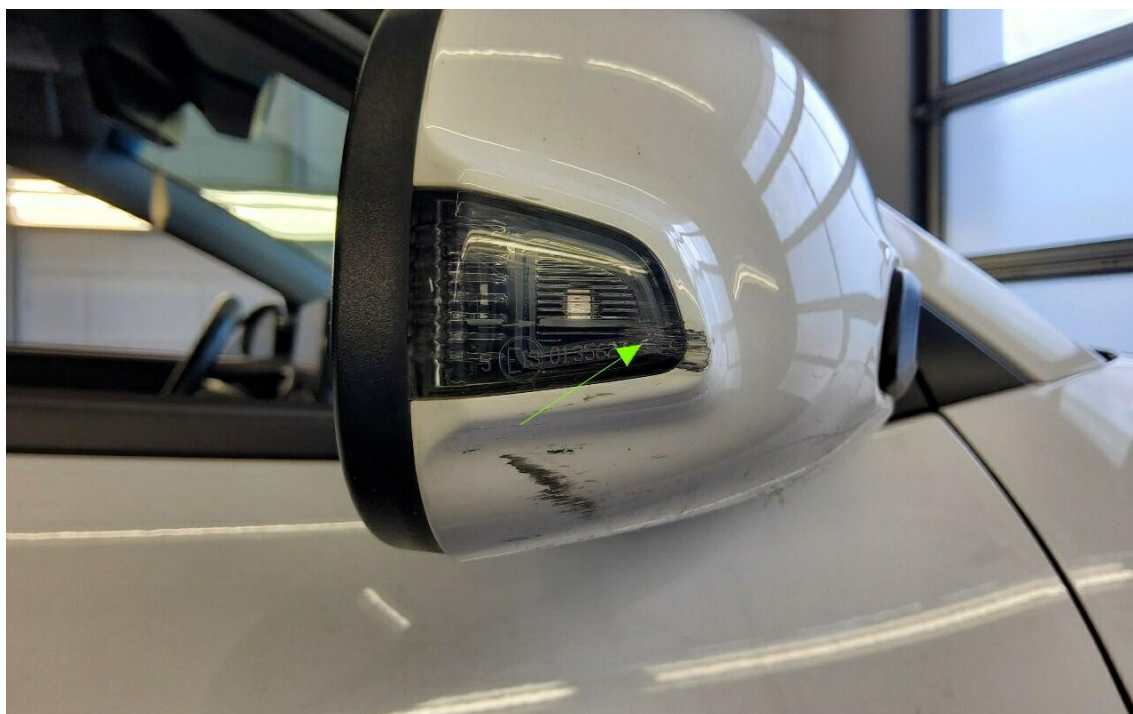
| Bezeichnung des Schadens / Rep.-Weg | Rep.Kost<br>brutto | Anrechn. | Minderwert<br>brutto | |
|---|---|---|---|---|
| 6. Blinkerglas Spiegel rechts verschrammt, erneuern (Bild 16) | 174 | 100 | -174,00 | |

Bild 16 : Blinkerglas Spiegel rechts verschrammt

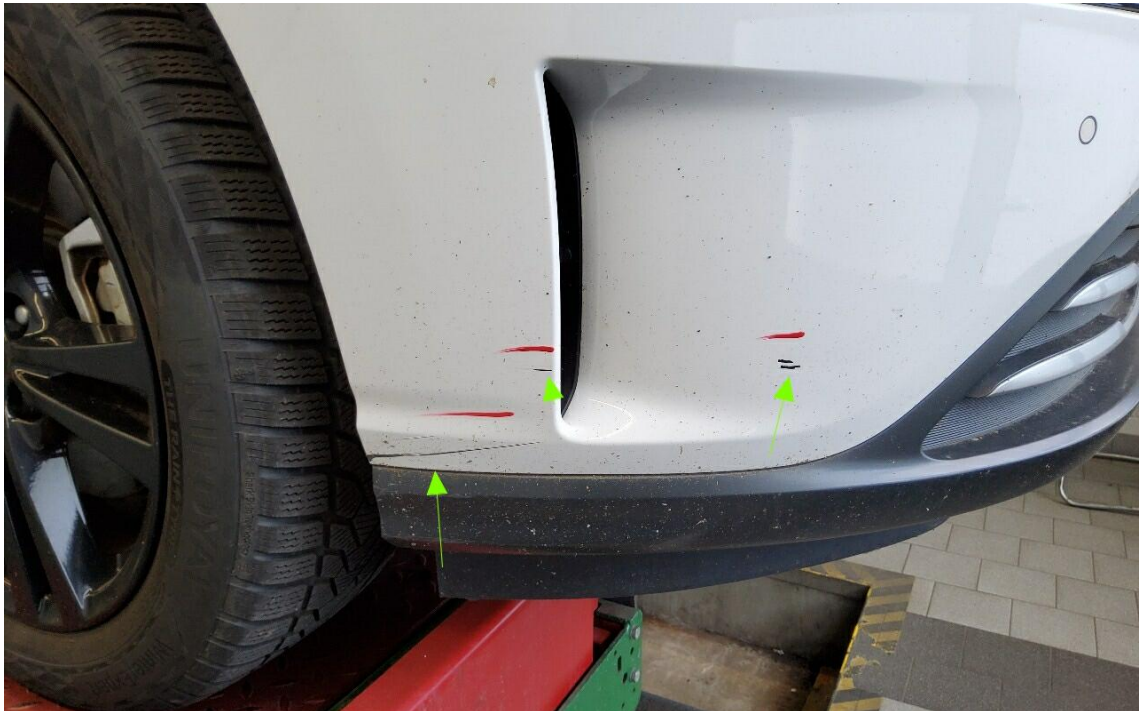
| Bezeichnung des Schadens / Rep.-Weg | Rep.Kost<br>brutto | Anrechn. | Minderwert<br>brutto | |
|---|---|---|---|---|
| 7. Stoßfänger vorne verschrammt, smart repair (Bild 17) | 150 | 100 | -150,00 | |

Bild 17 : Stoßfänger vorne verschrammt

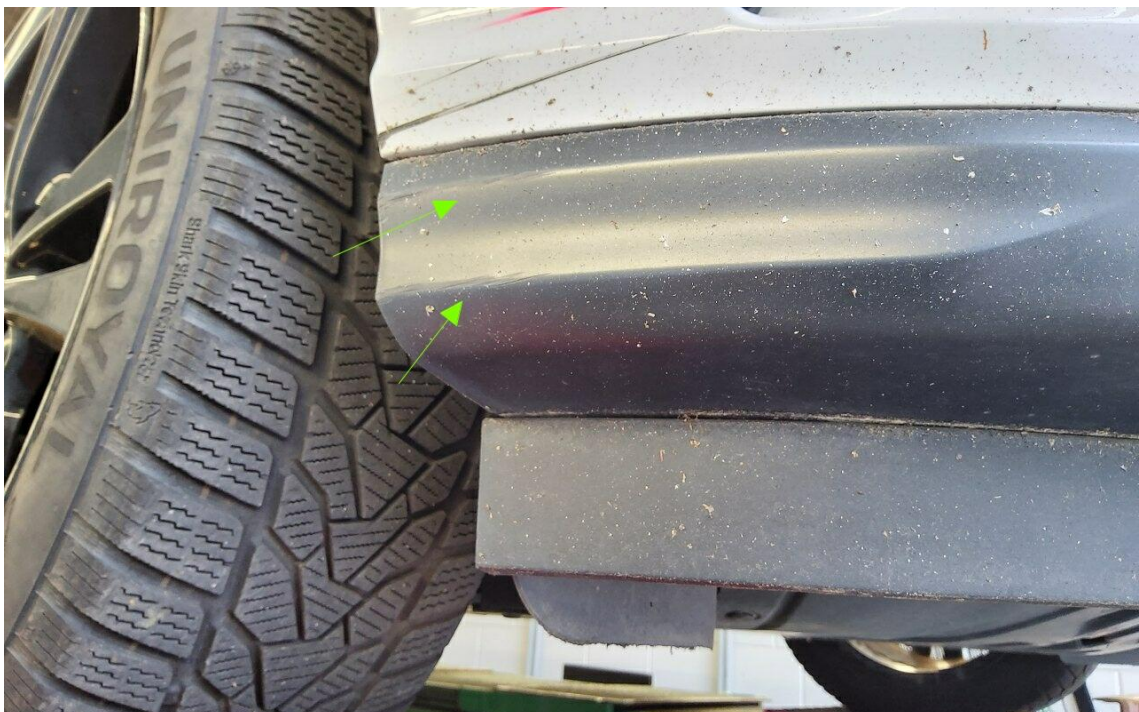
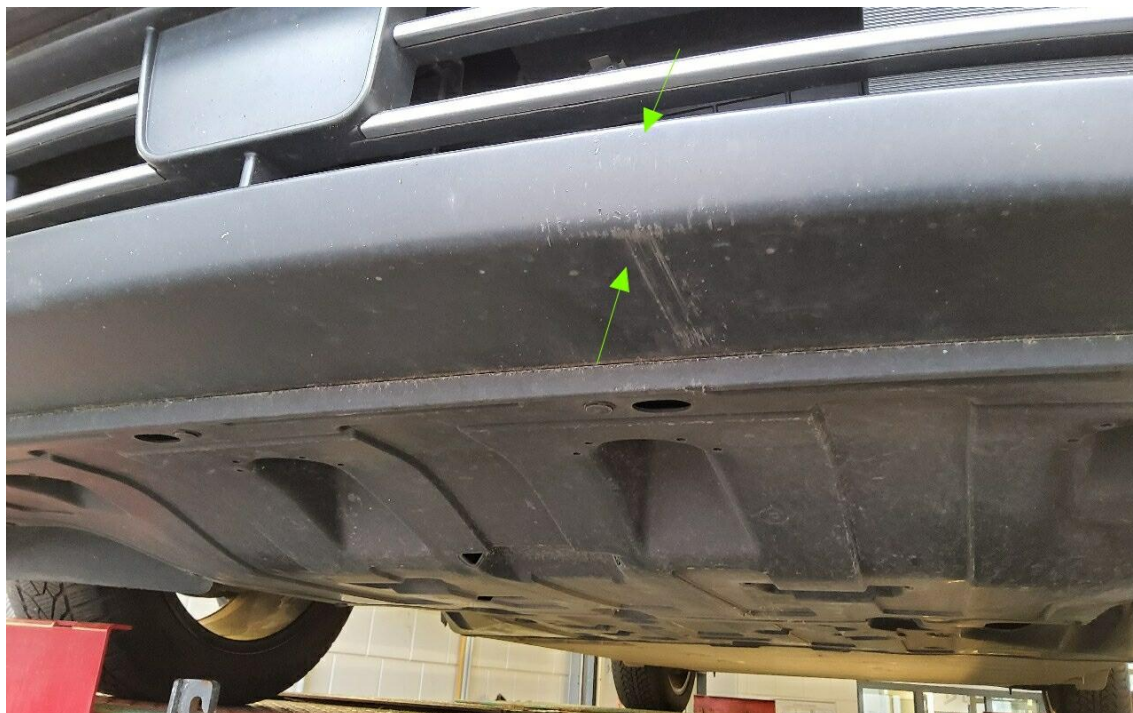
| Bezeichnung des Schadens / Rep.-Weg | Rep.Kost<br>brutto | Anrechn. | Minderwert<br>brutto | |
|---|---|---|---|---|
| 8. Verkleidung Stoßfänger vorne verschrammt, smart repair (Bild 18, 19) | 225 | 100 | -225,00 | |

Bild 18 : Verkleidung Stoßfänger vorne verschrammt

Bild 19 : Verkleidung Stoßfänger vorne verschrammt

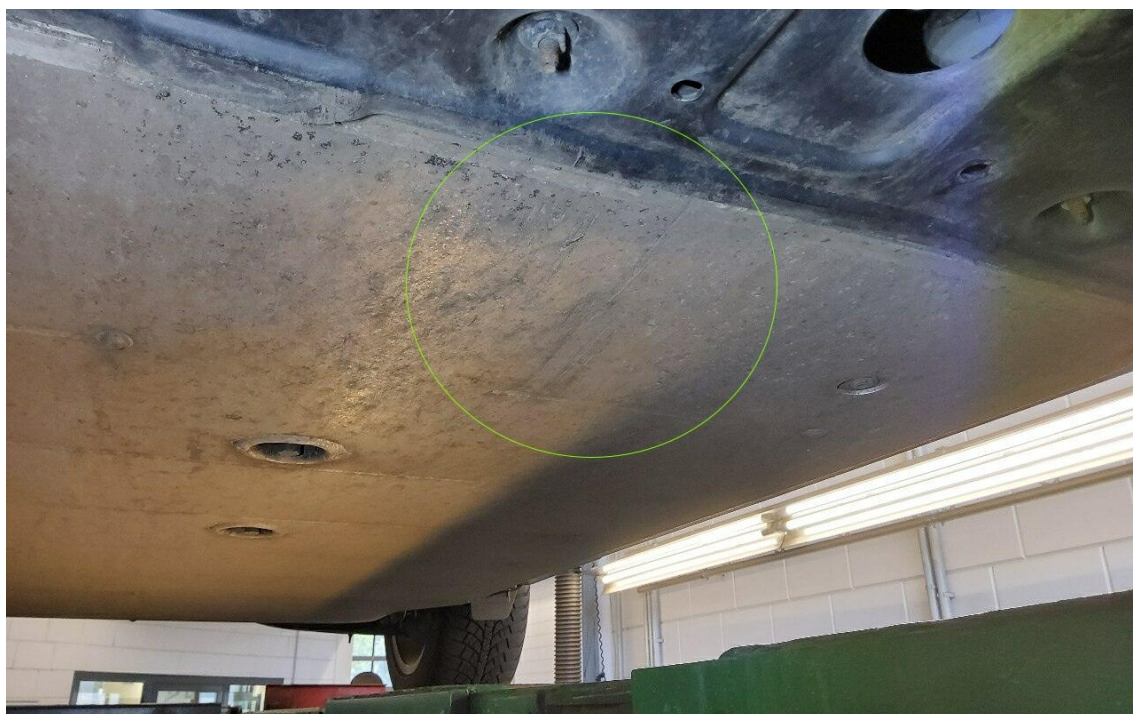
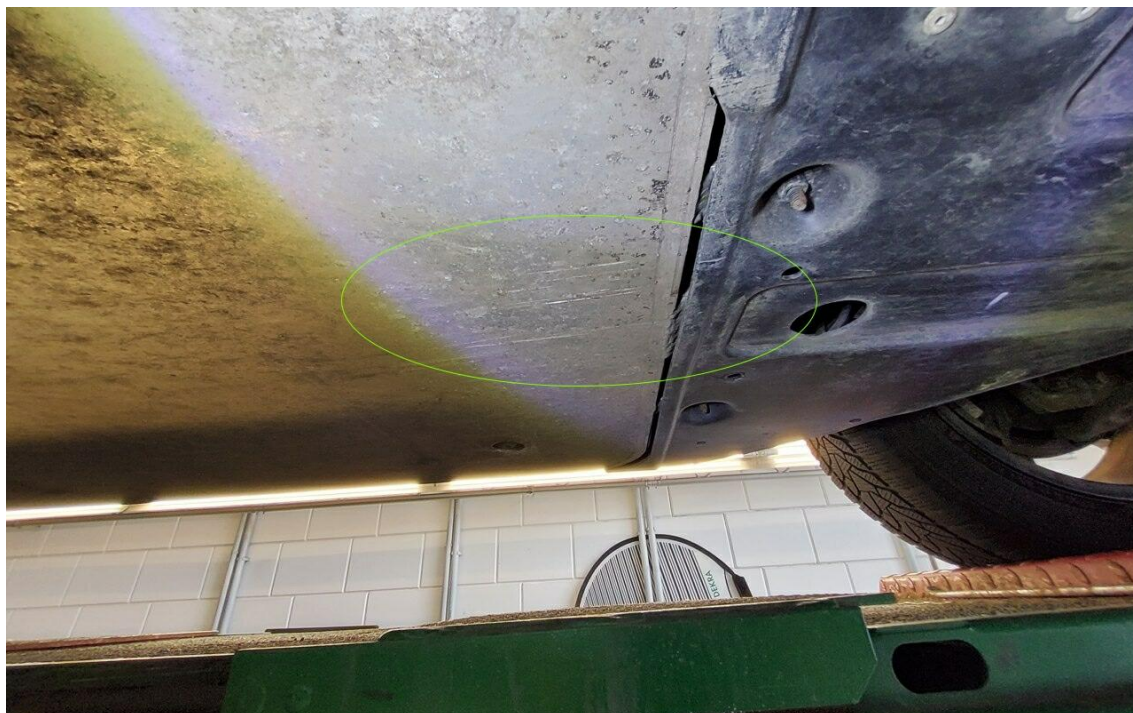
| Bezeichnung des Schadens / Rep.-Weg | Rep.Kost<br>brutto | Anrechn. | Minderwert<br>brutto | |
|---|---|---|---|---|
| 9. Unterbodenverkleidung verschrammt (Hochvoltbatterie), prüfen und Befund festlegen, Schadenerweiterung möglich | 150 | 100 | -150,00 | |

Bild 20 : Unterbodenverkleidung verschrammt

Bild 21 : Unterbodenverkleidung verschrammt
