# UNABHÄNGIGES BATTERIE ZERTIFIKAT

MARKE: Peugeot  
MODELL: e-Rifter - 50 kWh

## Verkaufsbericht

| Referenznummern | 0002065740 |

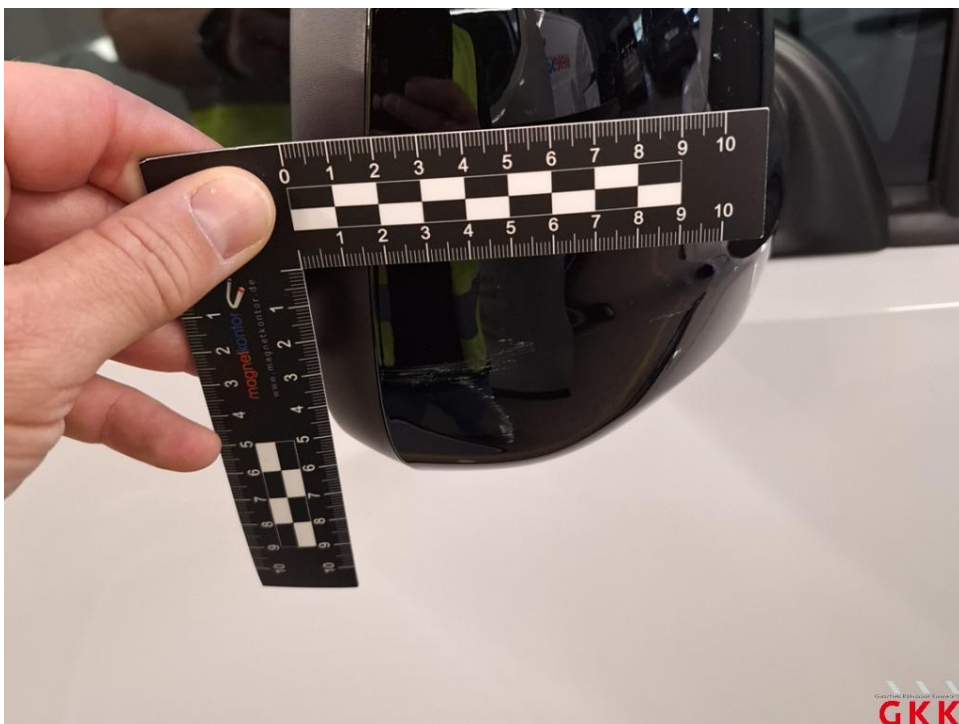
| Wertbeeinflussende Faktoren | | |
|---|---|---|
| Spiegelgehäuse rechts Kappe -lackiert-, verkratzt, lackieren ohne LV (Bild 14, Bild 15) | 78,45 € | 58,84 € |

Bild 14 Spiegelgehäuse rechts, Kappe -lackiert-, verkratzt, lackieren ohne LV

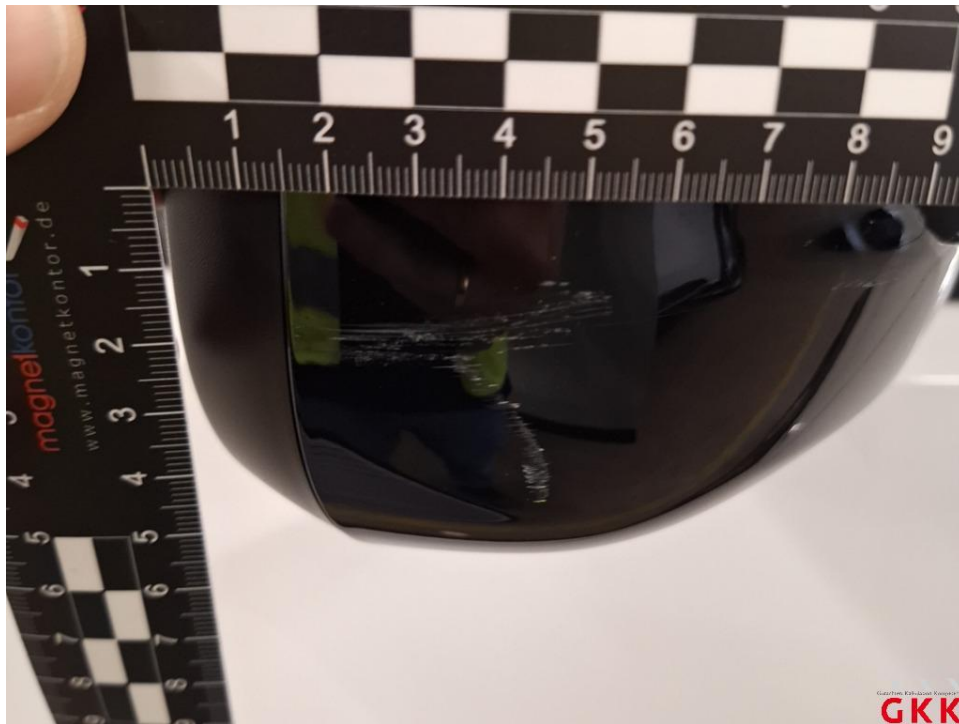
Bild 15 Spiegelgehäuse rechts, Kappe -lackiert-, verkratzt, lackieren ohne LV

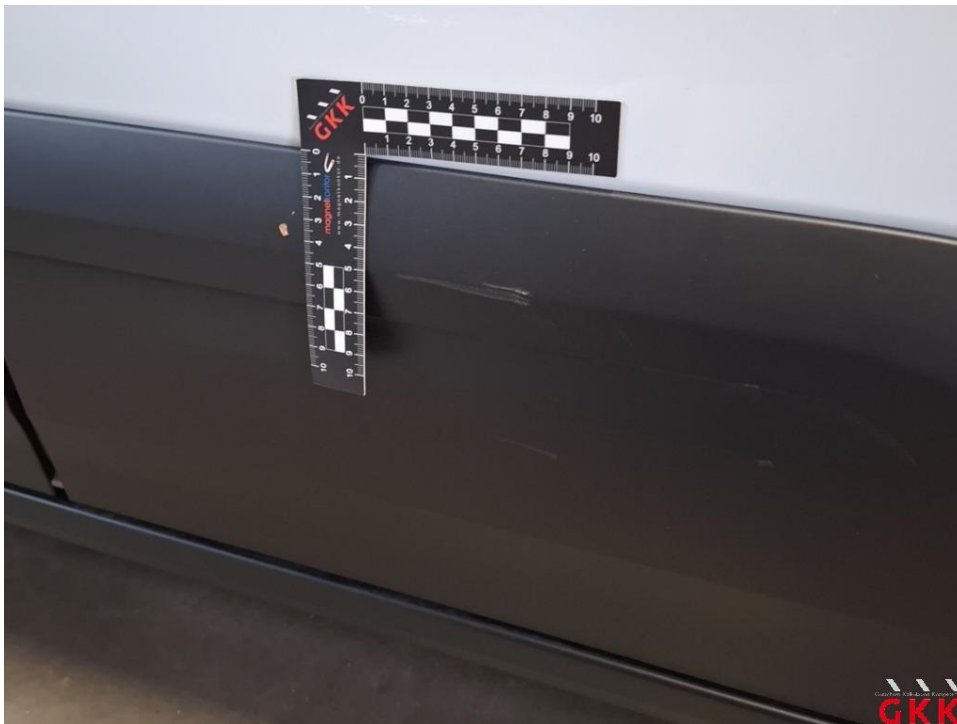
| Wertbeeinflussende Faktoren | | |
|---|---|---|
| Seitenwand links Blende -unlackiert-, verkratzt, ersetzen (Bild 20, Bild 21) | 236,77 € | 177,58 € |

Bild 20 Seitenwand links, Blende -unlackiert-, verkratzt, ersetzen

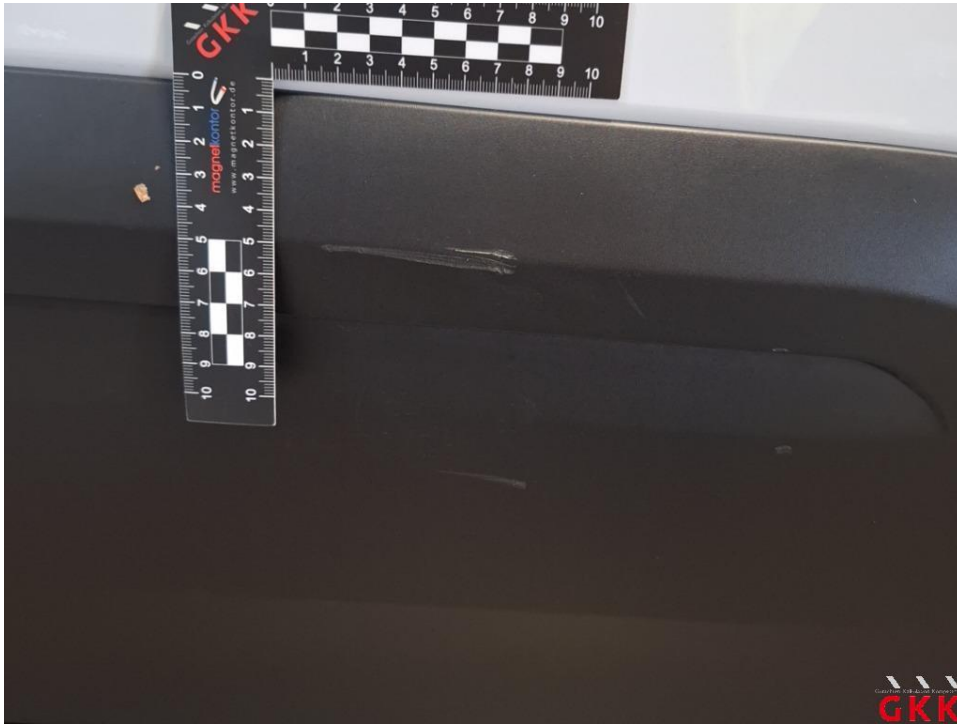
Bild 21      Seitenwand links, Blende -unlackiert-, verkratzt, ersetzen
