WVGZZZC1ZPY071147

## Zustandsbericht

Besichtigungsdatum: 01.06.2026  
**Protokollnummer: 46245185**  
Erstellt durch: Markus Böttcher  
Besichtigt durch: Baumgartner

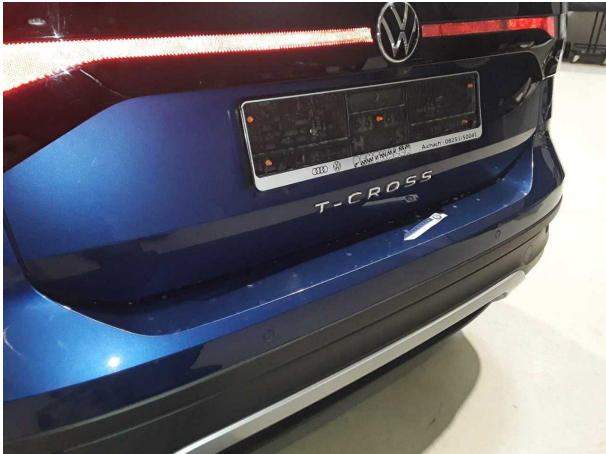
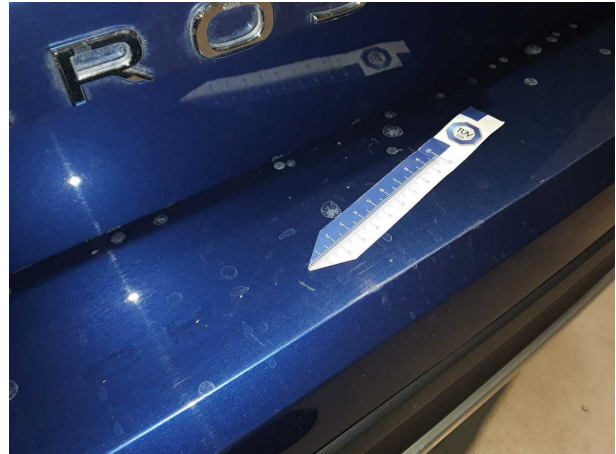
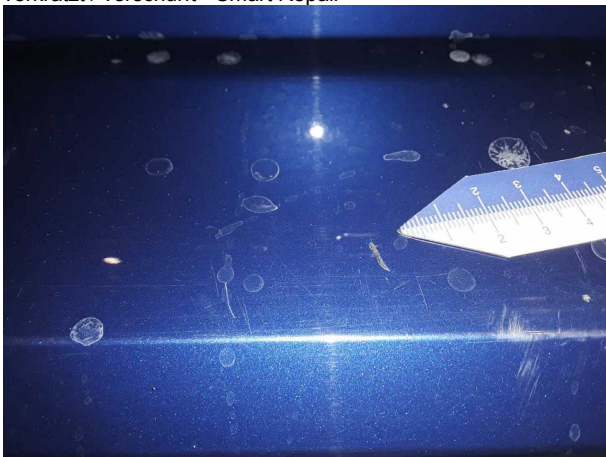
| Nr. | Bauteilgruppe | Beschreibung | Kosten (netto) | Minderwert |
|---|---|---|---|---|
| 1 | Stoßfänger hinten | Stoßfänger hinten - verkratzt / verschürft - Smart Repair | 120,00 € | 120,00 € |

**Beschädigung #1:** Stossfänger hinten: Stossfänger hinten - verkratzt / verschürft - Smart Repair

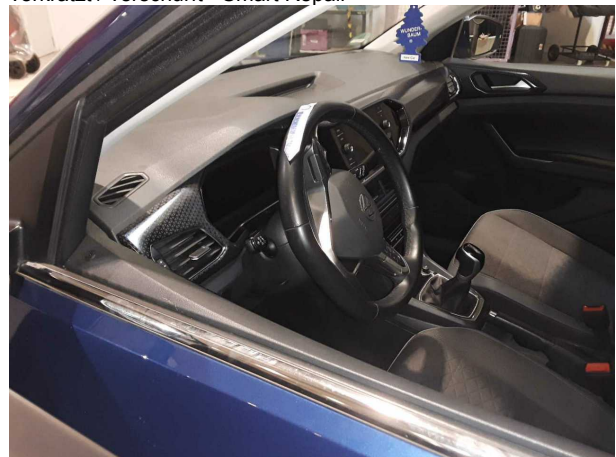
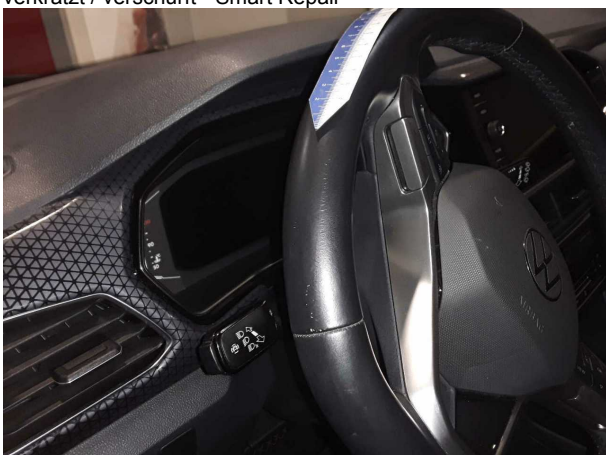
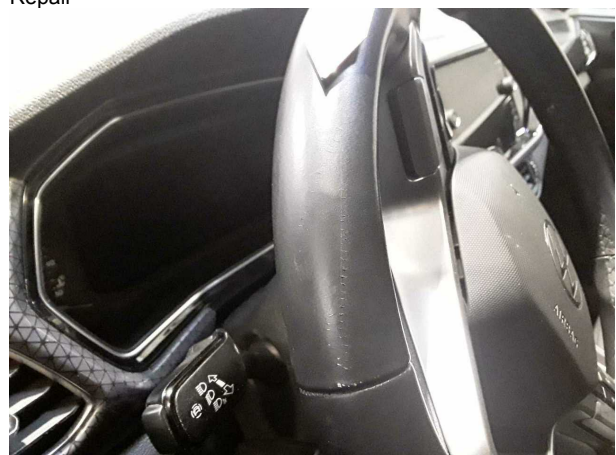
| Nr. | Bauteilgruppe | Beschreibung | Kosten (netto) | Minderwert |
|---|---|---|---|---|
| 2 | Lenkanlage | Lenkrad - Kratzer - Smart Repair | 150,00 € | 150,00 € |

**Beschädigung #2:** Lenkanlage: Lenkrad - Kratzer - Smart Repair

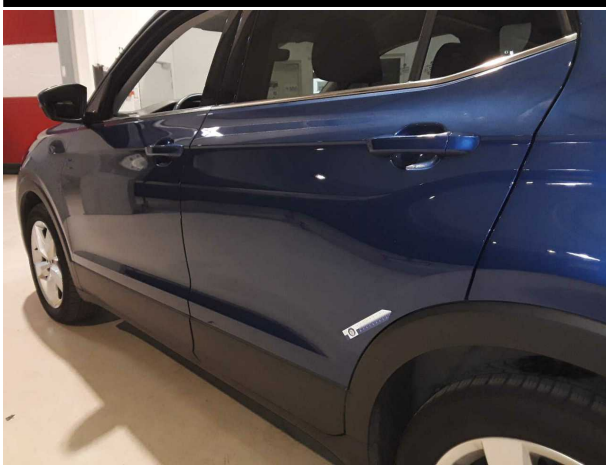
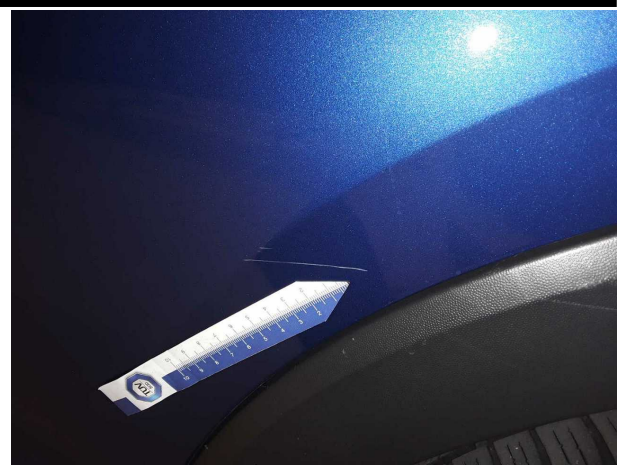
| Nr. | Bauteilgruppe | Beschreibung | Kosten (netto) | Minderwert |
|---|---|---|---|---|
| 3 | Tür hinten links | Tür - Kratzer - Smart Repair | 150,00 € | 150,00 € |

**Beschädigung #3:** Tür hinten links: Tür - Kratzer - Smart Repair

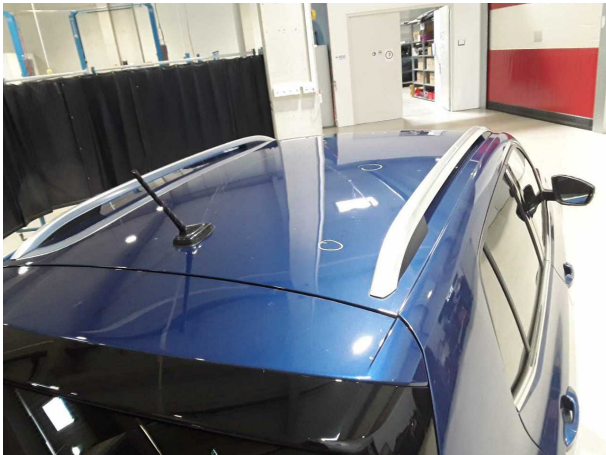
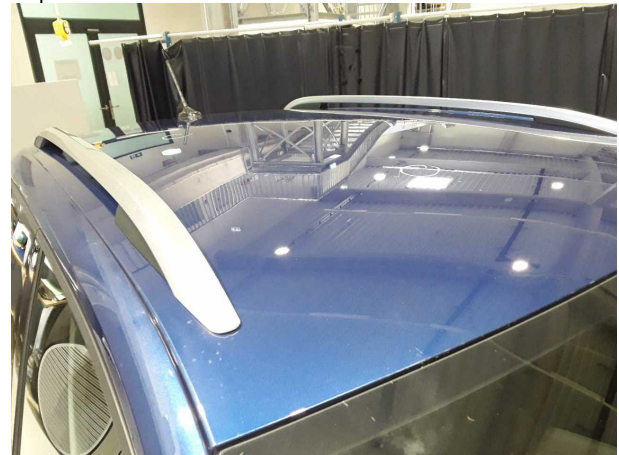
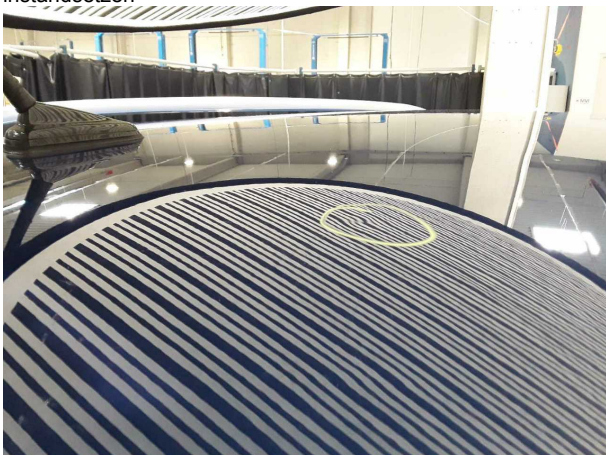
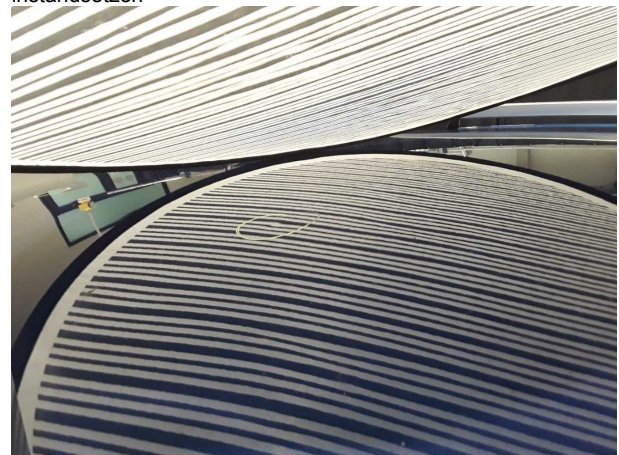
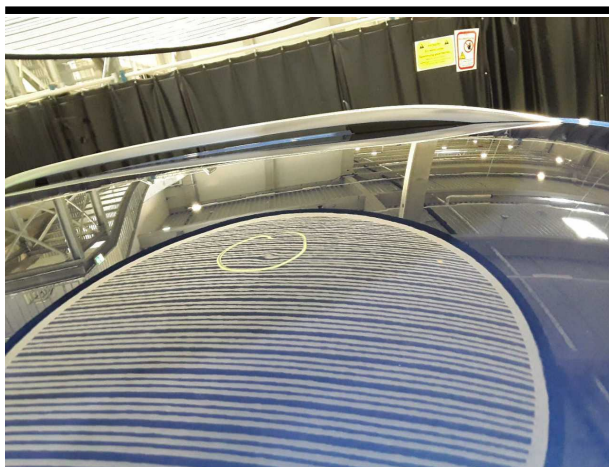
| Nr. | Bauteilgruppe | Beschreibung | Kosten (netto) | Minderwert |
|---|---|---|---|---|
| 4 | Fahrzeugdach | Dach - Delle(n) - sanft instandsetzen | 180,00 € | 180,00 € |

**Beschädigung #4:** Fahrzeugdach: Dach - Delle(n) - sanft instandsetzen

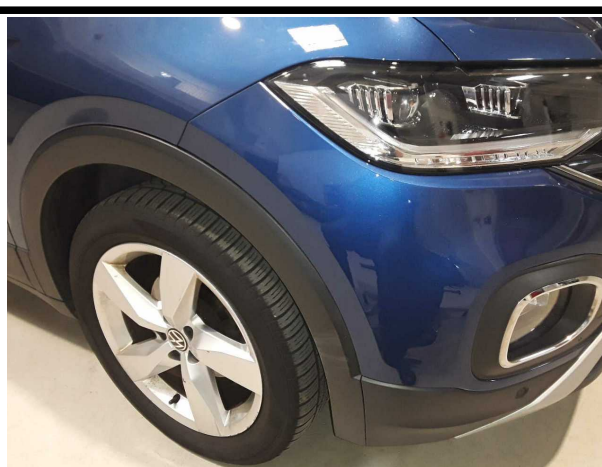
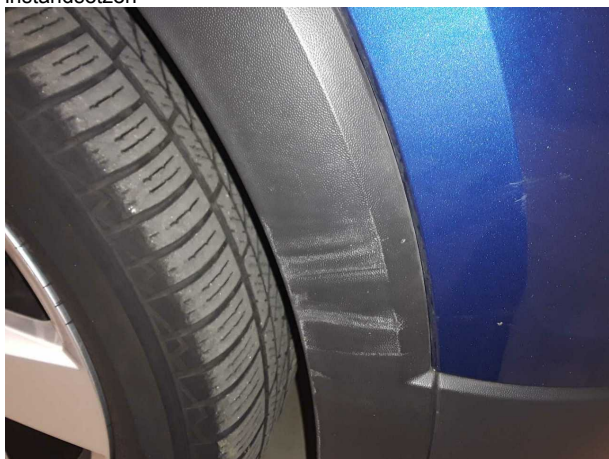
| Nr. | Bauteilgruppe | Beschreibung | Kosten (netto) | Minderwert |
|---|---|---|---|---|
| 5 | Kotflügel rechts | Radlauf (Radlaufblende) - verkratzt / verschürft - erneuern | 242,00 € | 242,00 € |

**Beschädigung #5:** Kotflügel rechts: Radlauf (Radlaufblende) - verkratzt / verschürft - erneuern

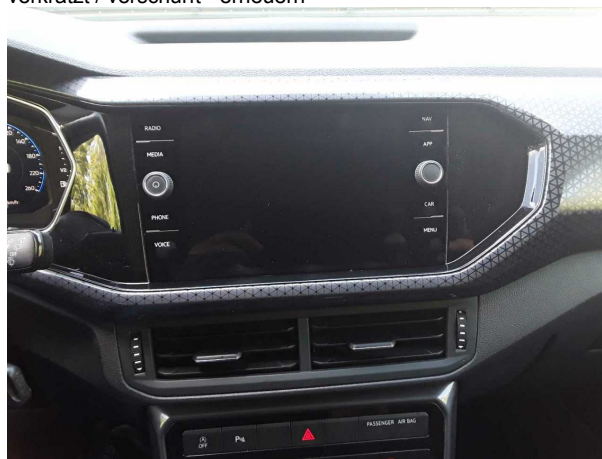
| Nr. | Bauteilgruppe | Beschreibung | Kosten (netto) | Minderwert |
|---|---|---|---|---|
| 6 | elektronische Systeme | elektronische Systeme (Anzeige- und Bedieneinheit ohne Funktion) - ohne Funktion - Diagnose durchführen | 250,00 € | 250,00 € |

**Beschädigung #6:** elektronische Systeme: elektronische Systeme (Anzeige- und Bedieneinheit ohne Funktion) - ohne

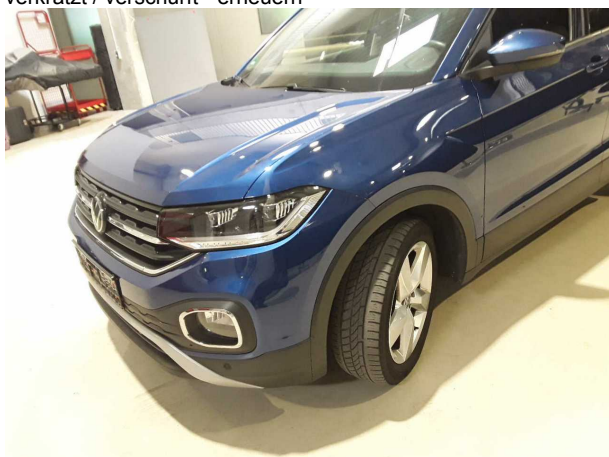
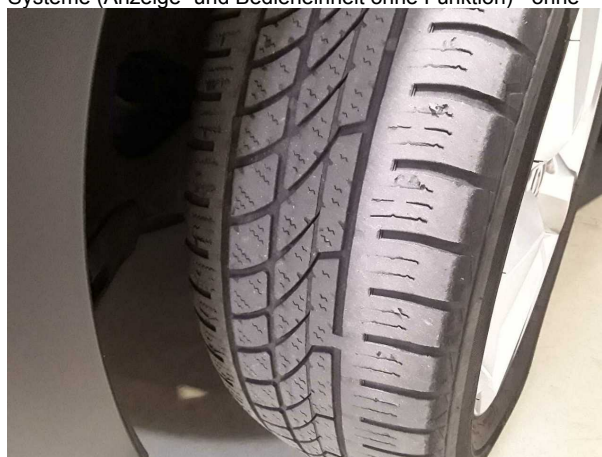
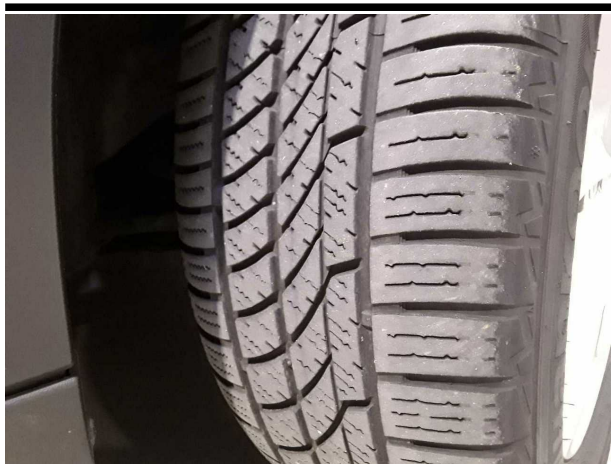
| Nr. | Bauteilgruppe | Beschreibung | Kosten (netto) | Minderwert |
|---|---|---|---|---|
| 7 | Rad/Reifen | Reifen vorn (2 x Ganzjahresreifen vorne unter 4 mm Profiltiefe) - entspricht nicht den Leasingvorgaben - erneuern | 260,00 € | 260,00 € |

| Achse | Reifengröße | Hersteller | Reifentyp | Profiltiefe | Verktgl. | Zul. |
|---|---|---|---|---|---|---|
| 1 | 205/55 R17 91V | Hankook | Ganzjahresreifen | 2mm - 3mm | n.i.O. | i.O. |

**Beschädigung #7:** Rad/Reifen: Reifen vorn (2 x Ganzjahresreifen vorne unter 4 mm Profiltiefe) - entspricht nicht den Leasingvorgab...

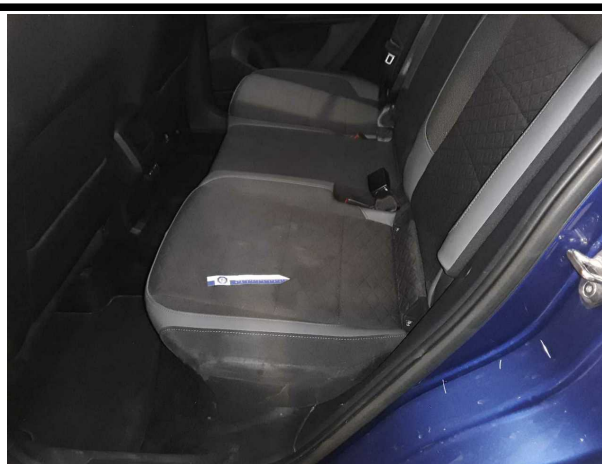
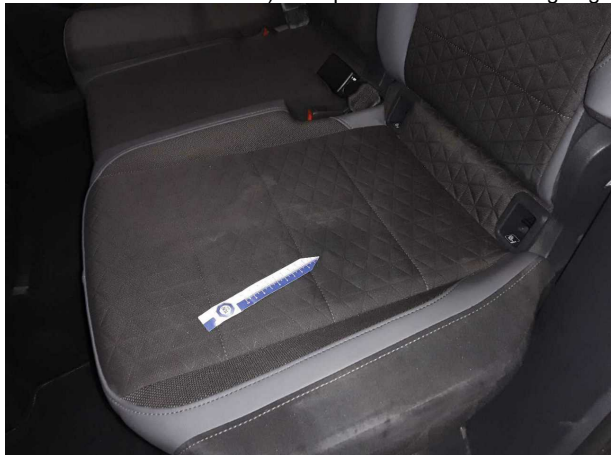
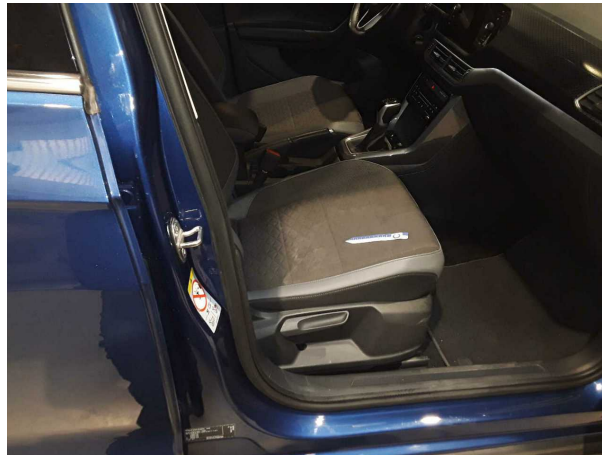
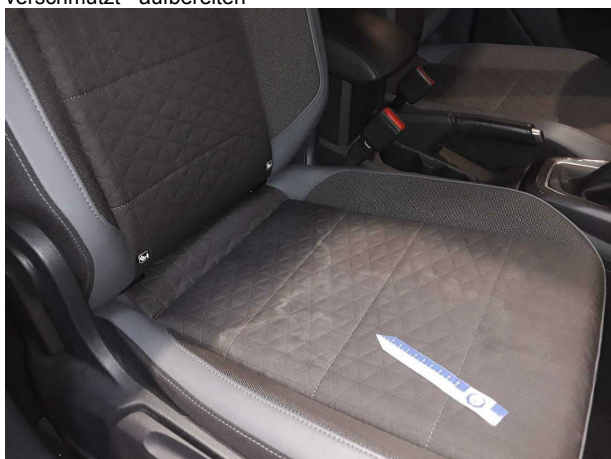
| Nr. | Bauteilgruppe | Beschreibung | Kosten (netto) | Minderwert |
|---|---|---|---|---|
| 8 | Interieur | Innenraum (Sitze verschmutzt) - verschmutzt - aufbereiten | 300,00 € | 300,00 € |

**Beschädigung #8:** Interieur: Innenraum (Sitze verschmutzt) - verschmutzt - aufbereiten

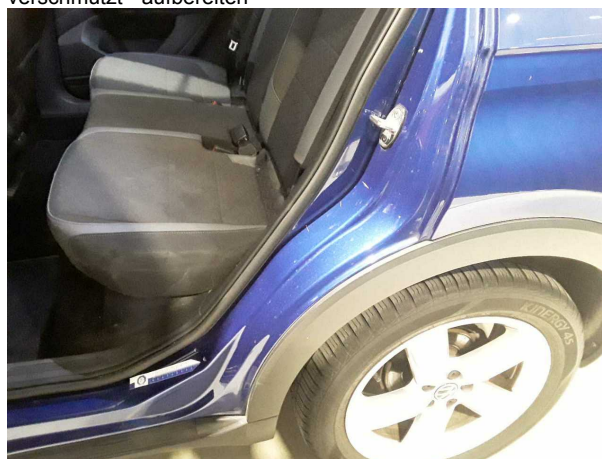
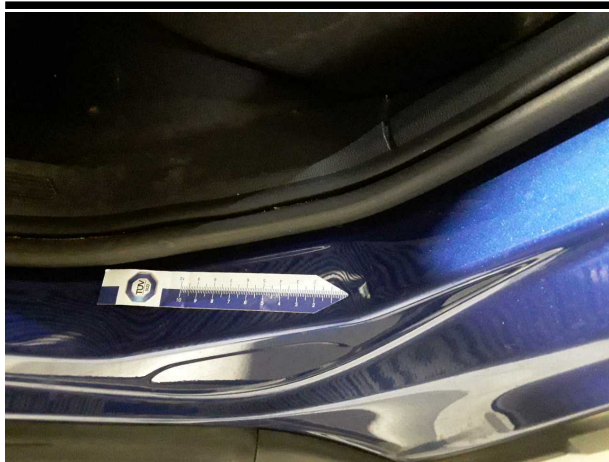
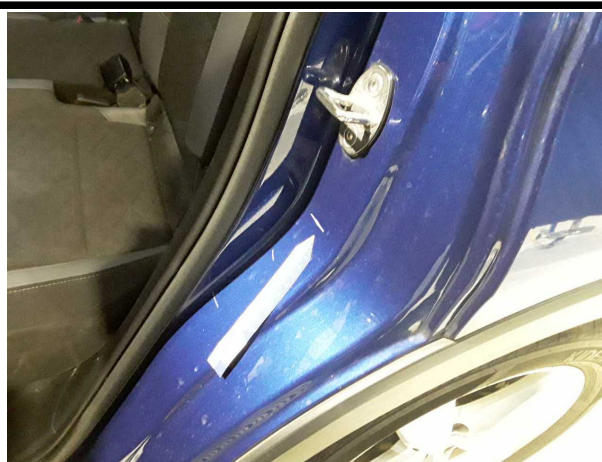
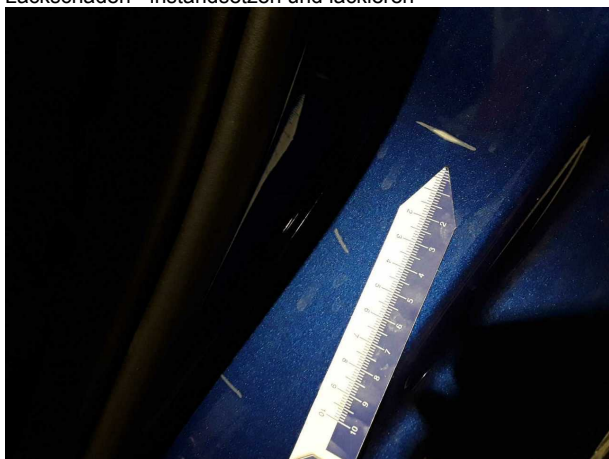
| Nr. | Bauteilgruppe | Beschreibung | Kosten (netto) | Minderwert |
|---|---|---|---|---|
| 10 | Karosserie | C-Säule links - Delle / Lackschaden - instandsetzen und lackieren | 546,00 € | 330,00 € |

**Beschädigung #10:** Karosserie: C-Säule links - Delle / Lackschaden - instandsetzen und lackieren

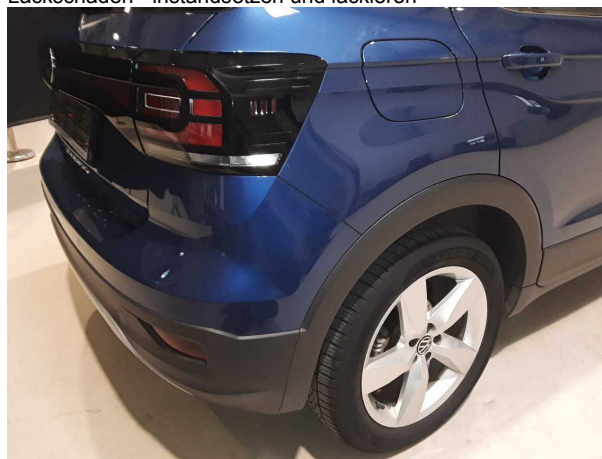
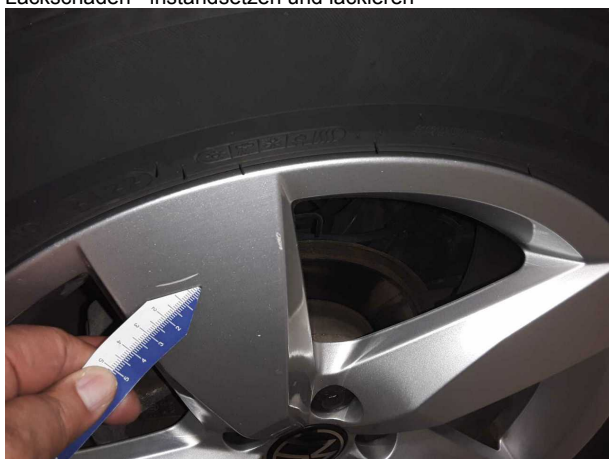
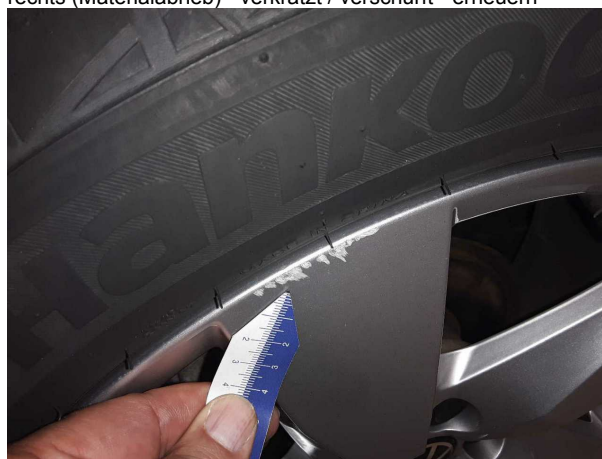
| Nr. | Bauteilgruppe | Beschreibung | Kosten (netto) | Minderwert |
|---|---|---|---|---|
| 11 | Rad/Reifen | Leichtmetallfelge hinten rechts (Materialabrieb) - verkratzt / verschürft - erneuern | 589,00 € | 589,00 € |

**Beschädigung #11:** Rad/Reifen: Leichtmetallfelge hinten rechts (Materialabrieb) - verkratzt / verschürft - erneuern

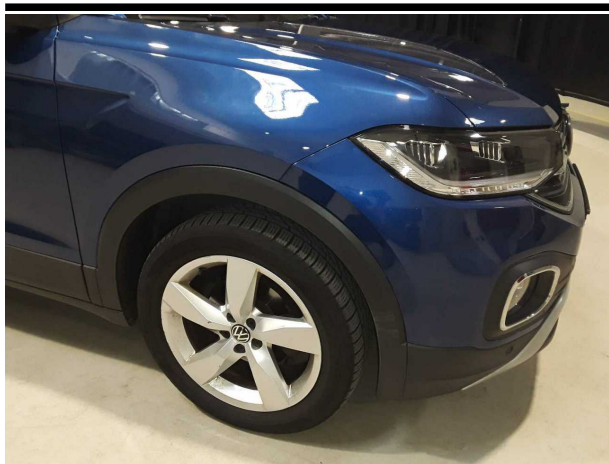
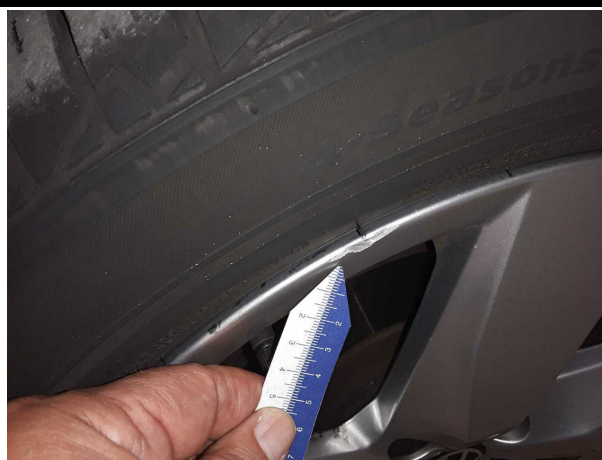
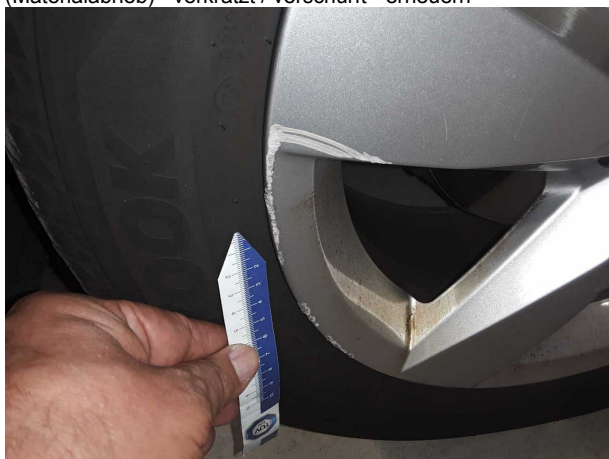
| Nr. | Bauteilgruppe | Beschreibung | Kosten (netto) | Minderwert |
|---|---|---|---|---|
| 12 | Rad/Reifen | Leichtmetallfelge vorn rechts (Materialabrieb) - verkratzt / verschürft - erneuern | 589,00 € | 589,00 € |

**Beschädigung #12:** Rad/Reifen: Leichtmetallfelge vorn rechts (Materialabrieb) - verkratzt / verschürft - erneuern

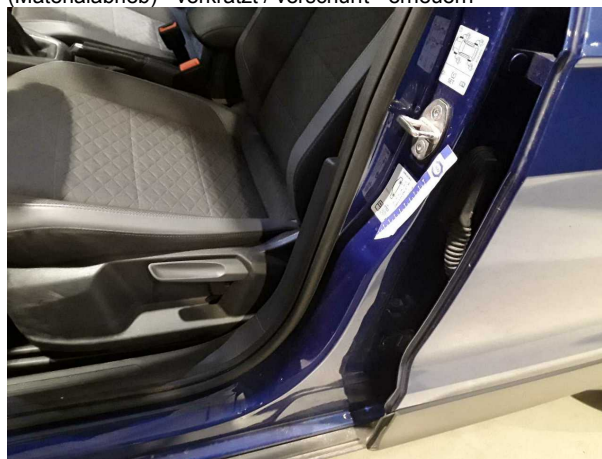
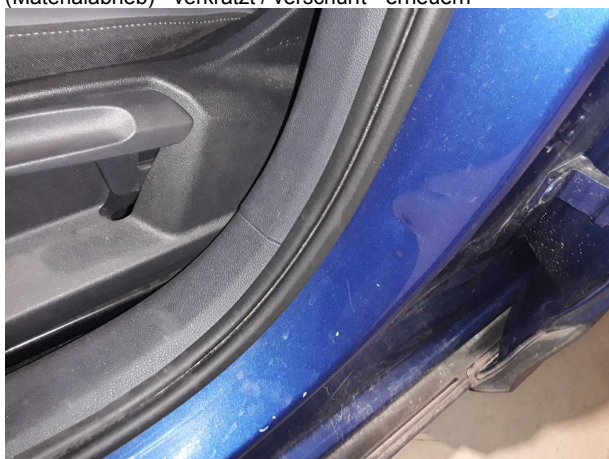
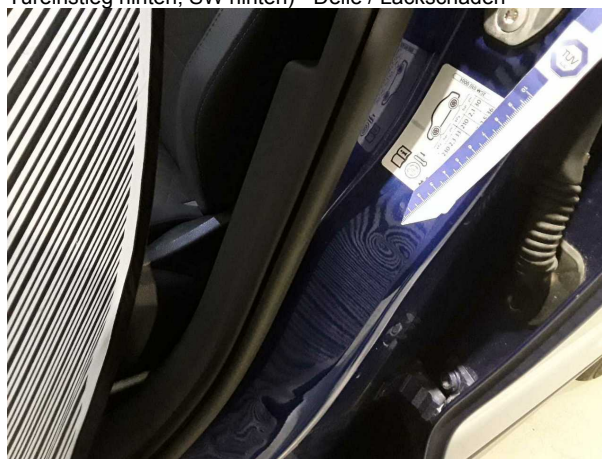
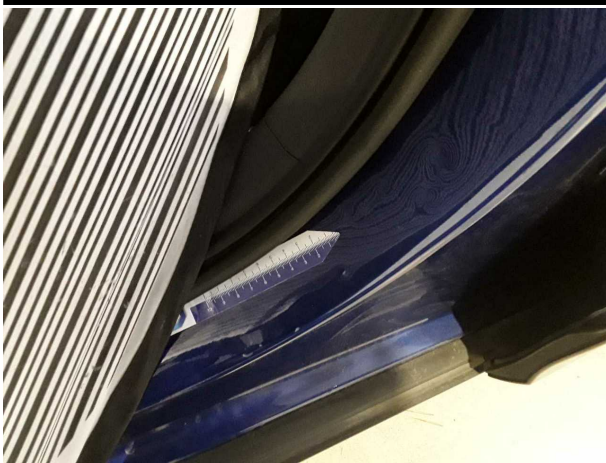
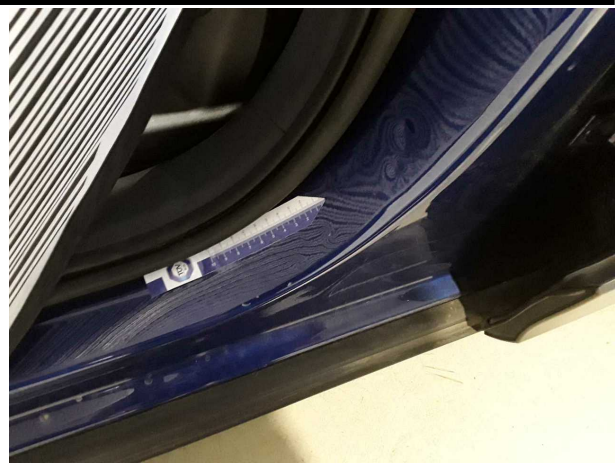
| Nr. | Bauteilgruppe | Beschreibung | Kosten (netto) | Minderwert |
|---|---|---|---|---|
| 13 | Karosserie | B-Säule links unten (inklusive Türeinstieg hinten, SW hinten) - Delle / Lackschaden - instandsetzen und lackieren | 607,00 € | 360,00 € |

**Beschädigung #13:** Karosserie: B-Säule links unten (inklusive Türeinstieg hinten, SW hinten) - Delle / Lackschaden -

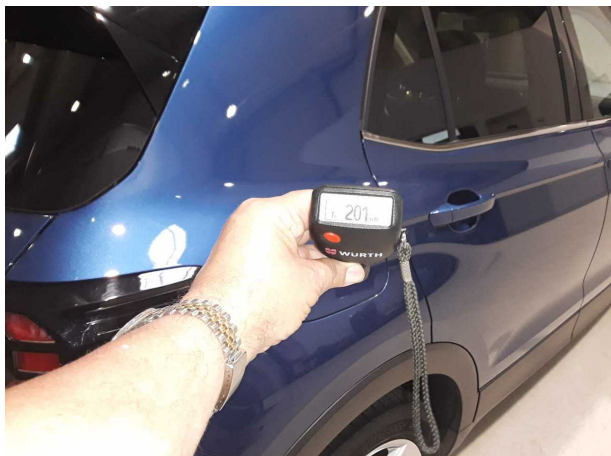
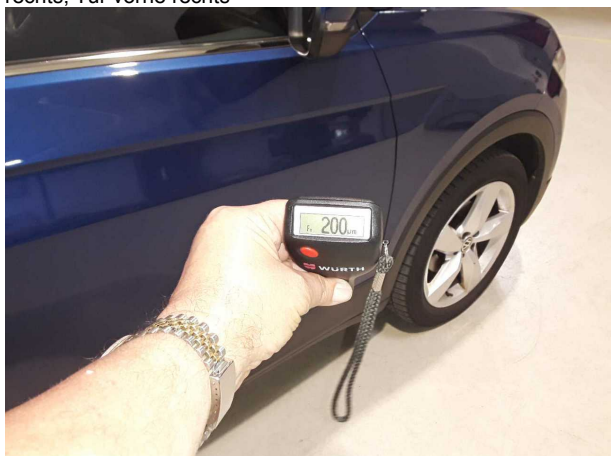
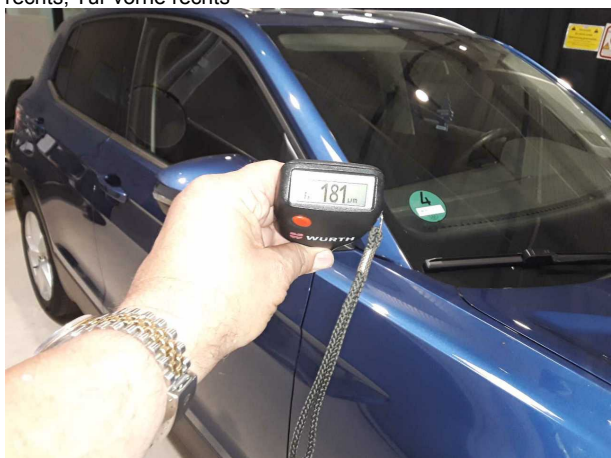
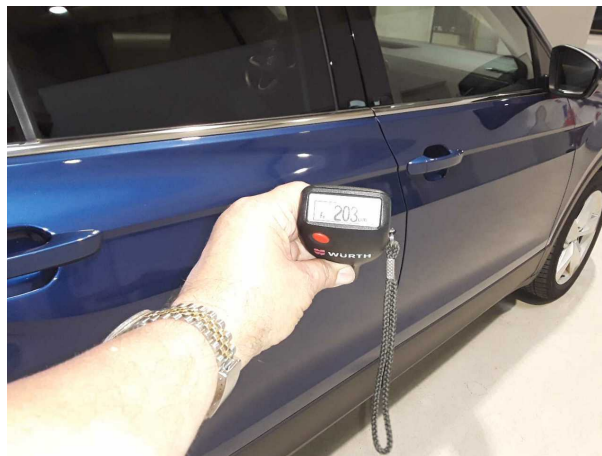
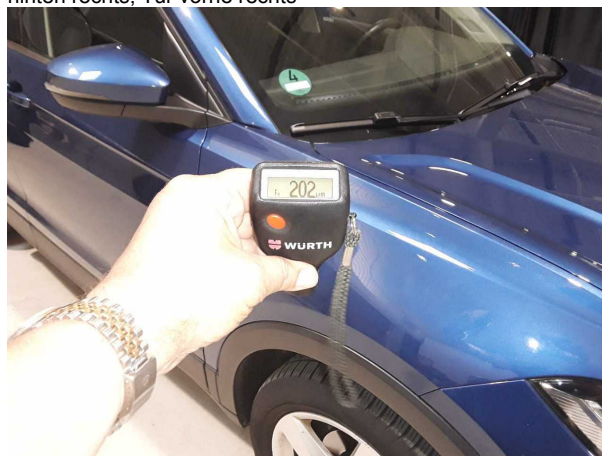
| Nr. | Ort | Wertminderung |
|---|---|---|
| 1 | Dachholm rechts, Kotflügel rechts, Tür hinten rechts, Tür vorne rechts | |

**Nachlackierung 1:** Dachholm rechts, Kotflügel rechts, Tür hinten rechts, Tür vorne rechts
