# Zustandsbericht

Protokollnummer: 45571114  
Auftrags-Nr / Referenz: 50142774  
Besichtigungsdatum: 06.05.2026

| Hersteller / Modell | Renault Master ENERGY Blue dCi 150 L2H2 VA Komfort | | |
| Kennzeichen | KK-S 3300 | Fahrgestellnummer | VF1MA000170435603 |

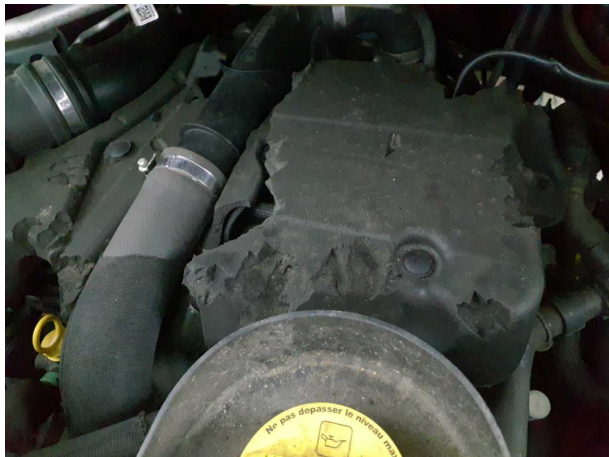
| Nr. | Bauteilgruppe | Beschreibung |
|---|---|---|
| 1 | Motor | Motorabdeckung - Marderschaden - erneuern |

**Beschädigung #1:** Motor: Motorabdeckung - Marderschaden - erneuern

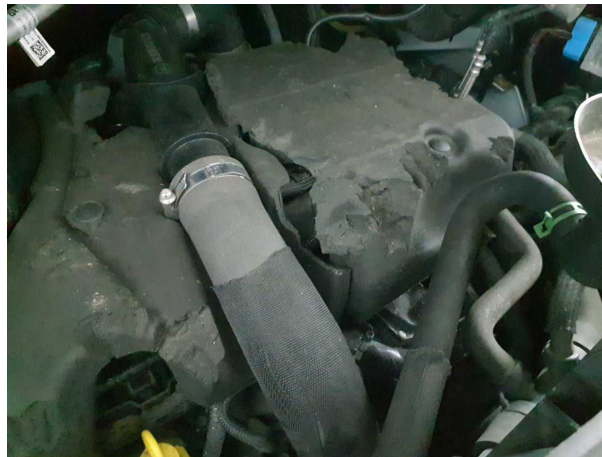
**Beschädigung #1:** Motor: Motorabdeckung - Marderschaden - erneuern

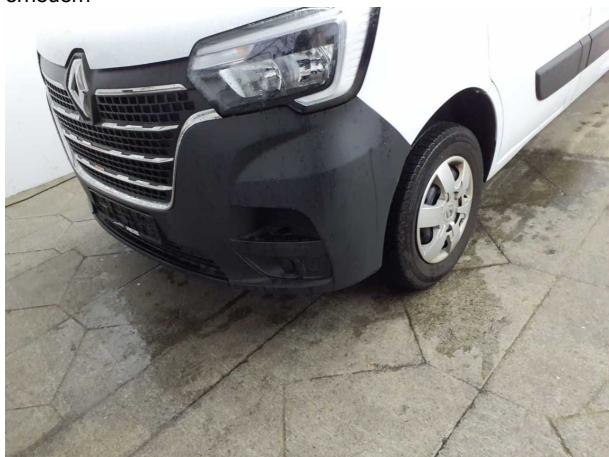
| Nr. | Bauteilgruppe | Beschreibung |
|---|---|---|
| 2 | Stoßfänger vorn | Stoßfänger vorn - verformt - erneuern |

**Beschädigung #2:** Stossfänger vorn: Stossfänger vorn - verformt - erneuern

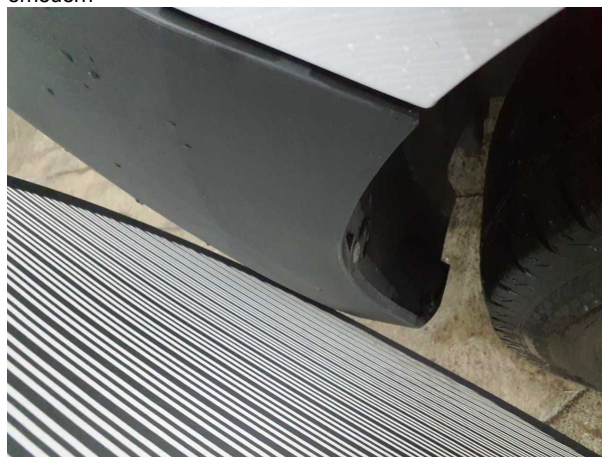
**Beschädigung #2:** Stossfänger vorn: Stossfänger vorn - verformt - erneuern

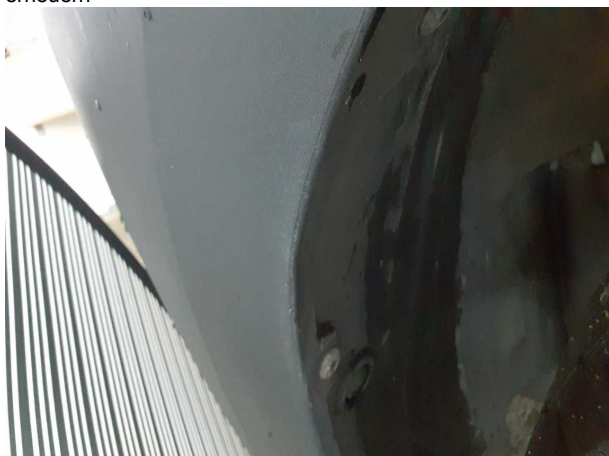
**Beschädigung #2:** Stossfänger vorn: Stossfänger vorn - verformt - erneuern

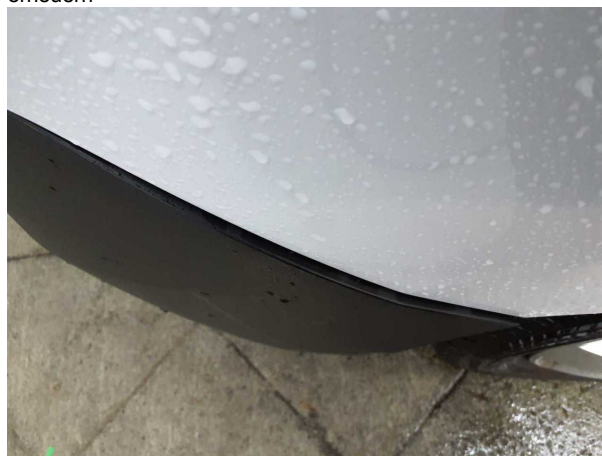
**Beschädigung #2:** Stossfänger vorn: Stossfänger vorn - verformt - erneuern

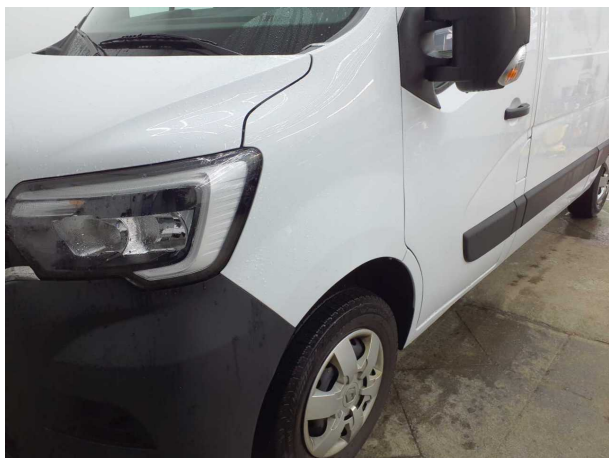
| Nr. | Bauteilgruppe | Beschreibung |
|---|---|---|
| 3 | Kotflügel links | Kotflügel links - verformt - instandsetzen und lackieren |

**Beschädigung #3:** Kotflügel links: Kotflügel links - verformt - instandsetzen und lackieren

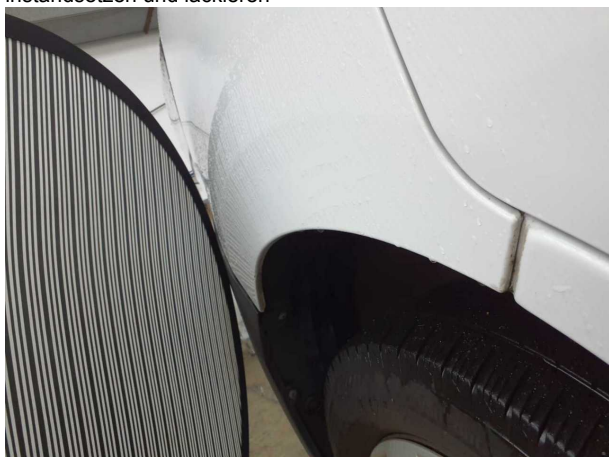
**Beschädigung #3:** Kotflügel links: Kotflügel links - verformt - instandsetzen und lackieren

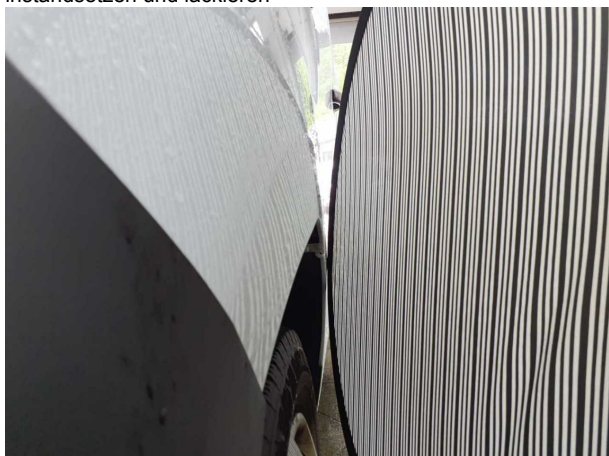
**Beschädigung #3:** Kotflügel links: Kotflügel links - verformt - instandsetzen und lackieren

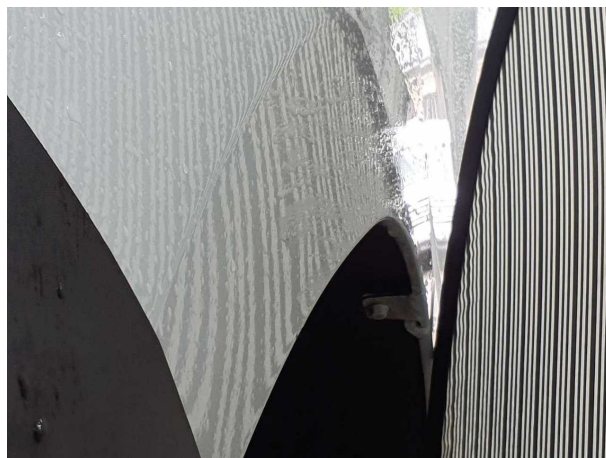
**Beschädigung #3:** Kotflügel links: Kotflügel links - verformt - instandsetzen und lackieren

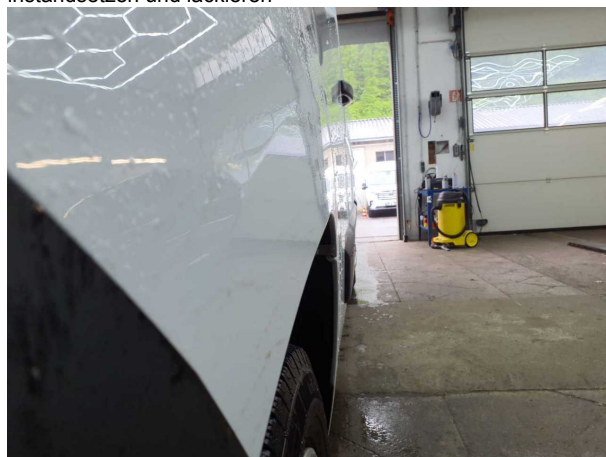
**Beschädigung #3:** Kotflügel links: Kotflügel links - verformt - instandsetzen und lackieren

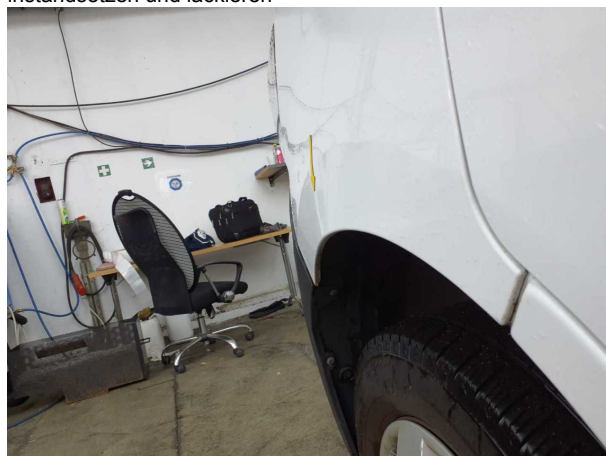
**Beschädigung #3:** Kotflügel links: Kotflügel links - verformt - instandsetzen und lackieren

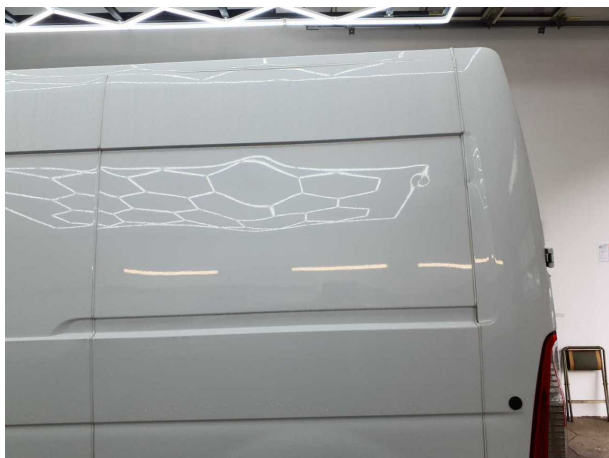
| Nr. | Bauteilgruppe | Beschreibung |
|---|---|---|
| 5 | Seitenwand links | Seitenwand (inkl. D-Säule) - Delle / Lackschaden - instandsetzen und lackieren |

**Beschädigung #5:** Seitenwand links: Seitenwand (inkl. D-Säule) - Delle / Lackschaden - instandsetzen und lackieren

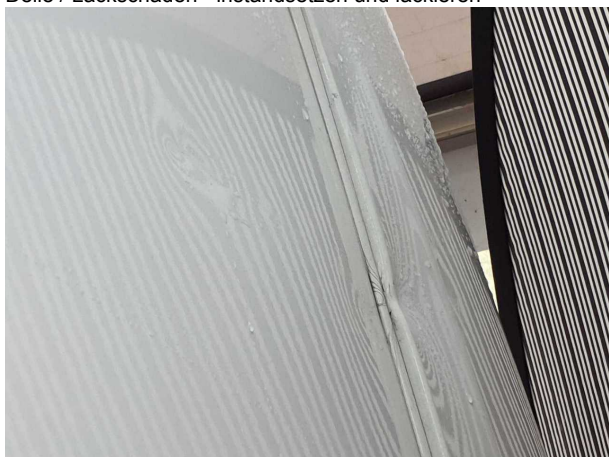
**Beschädigung #5:** Seitenwand links: Seitenwand (inkl. D-Säule) - Delle / Lackschaden - instandsetzen und lackieren

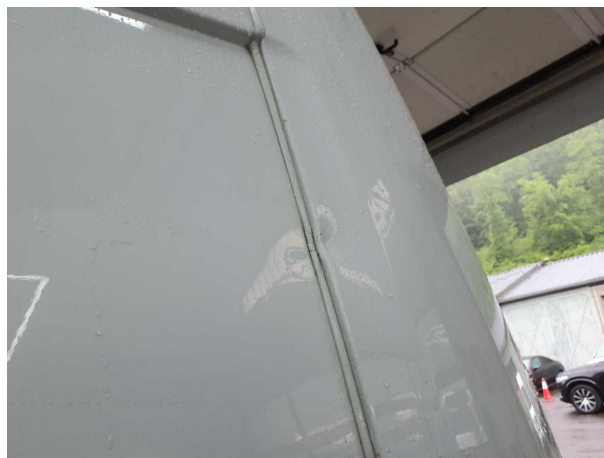
**Beschädigung #5:** Seitenwand links: Seitenwand (inkl. D-Säule) - Delle / Lackschaden - instandsetzen und lackieren

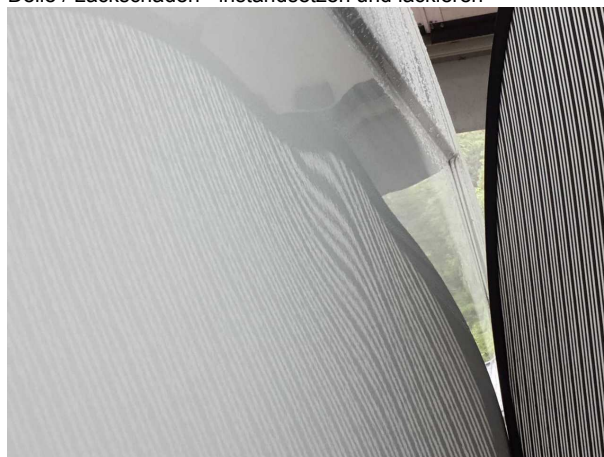
**Beschädigung #5:** Seitenwand links: Seitenwand (inkl. D-Säule) - Delle / Lackschaden - instandsetzen und lackieren
