**Fahrzeug:** **HYUNDAI Tucson 1.6 T-GDI 48V Edition 30+ DCT Sports Utility Vehicle 5-türig 1598 ccm 150 PS / 110 KW bleifrei 7-Gang Automatik**

Vertrags-Nummer: 17707084  
Amtliches Kennzeichen: D -TD 0599  
Übersicht erstellt am: 21.07.2026

# Zustandsbericht / Minderwertgutachten

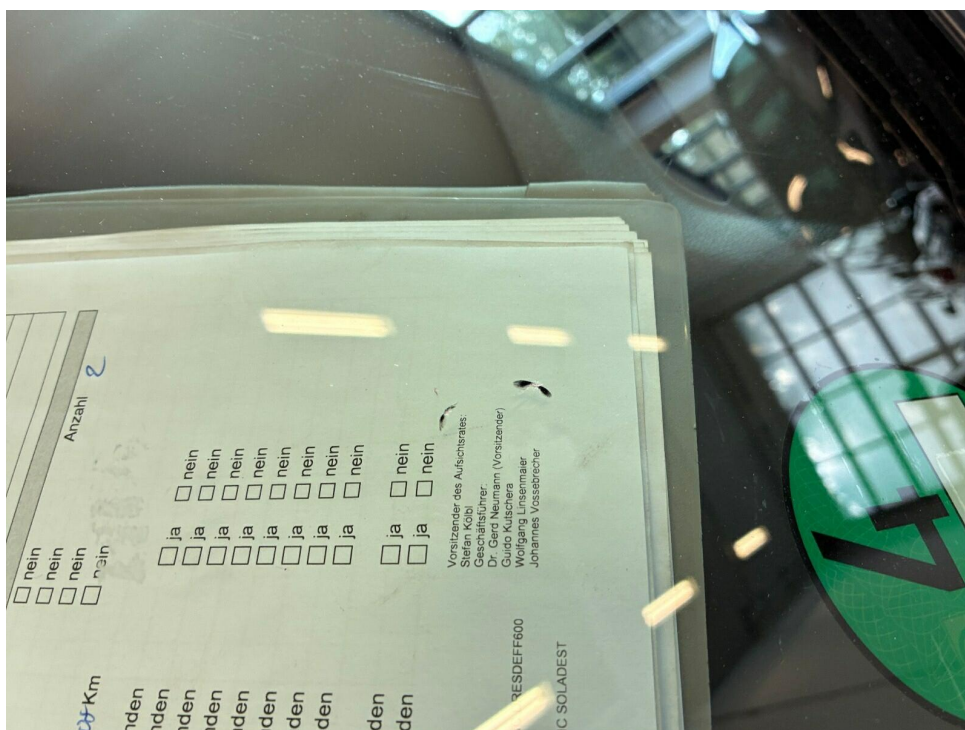
Bild 8 : Frontscheibe Steinschlag

1. Stoßfänger vorne + Radlauf Kratzer + Verformung, instandsetzen (Bild 12, 13)
2. Frontscheibe Steinschlag, erneuern (Bild 8)
3. Türe vorne links Kratzer + Dellen, lackieren mit Lackaufbau (Bild 20)
4. Türe hinten rechts Kratzer, lackieren mit Lackaufbau (Bild 14)
5. Fahrzeugdach Lackeinätzung mit Oberflächenschaden, lackieren (Bild 11)
6. Seitenwand hinten rechts Kratzer +

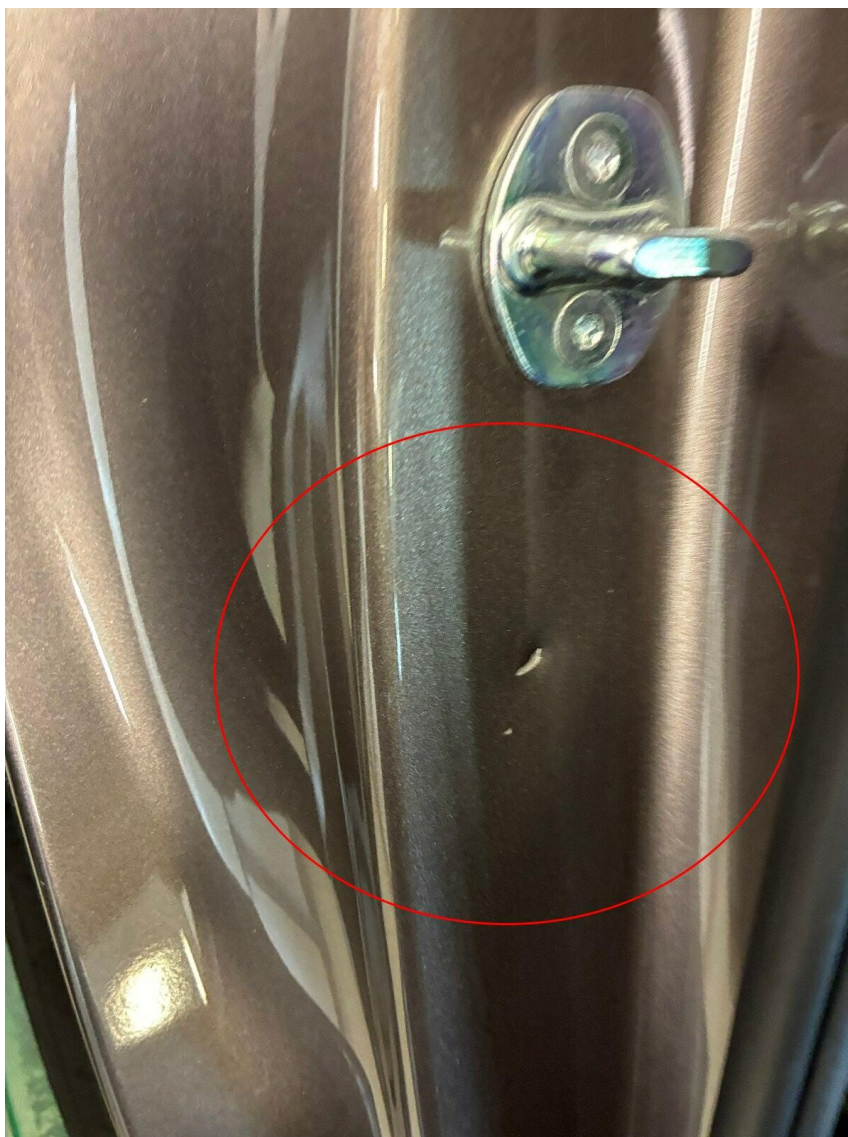
Bild 9 : Einstieg hinten rechts Kratzer + Dellen

- Dellen, lackieren mit Lackaufbau (Bild 15, 16)
7. Stoßfänger hinten Deko Kratzer + Beschädigungen, smart repair (Bild 17, 18, 19)
  8. Abgassystem Fehlermeldung, prüfen und Befund festlegen, Schadenerweiterung möglich (Bild 7)
  9. Türverkleidung hinten rechts Kratzer, smart repair (Bild 10)
  10. Einstieg hinten rechts Kratzer + Dellen, smart repair (Bild 9)
  11. Einstieg vorne links Dellen, drücken (Bild 21)

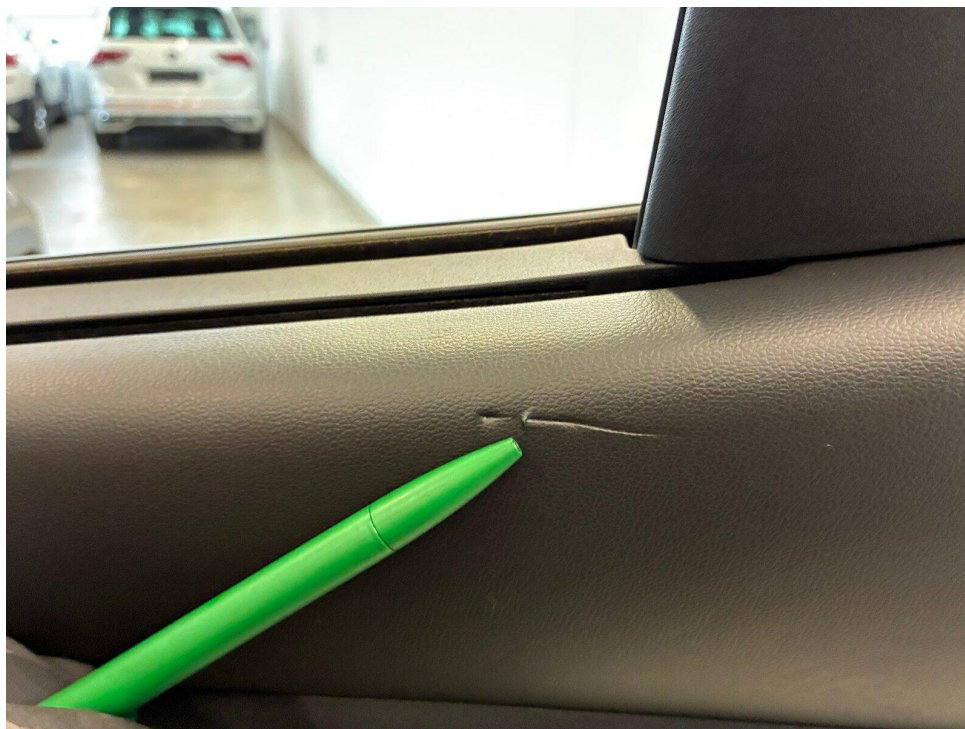
Bild 10 : Türverkleidung hinten rechts Kratzer

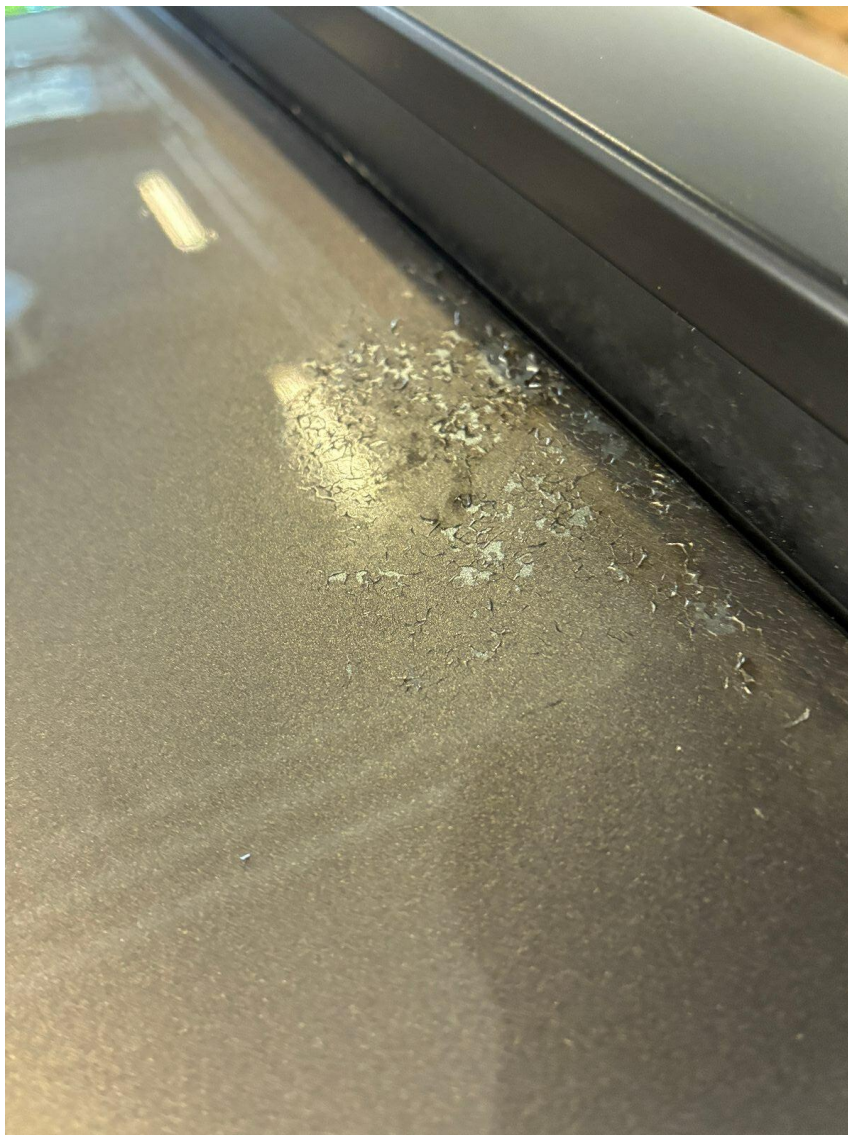
Bild 11 : Fahrzeugdach Lackeinätzung mit Oberflächenschaden

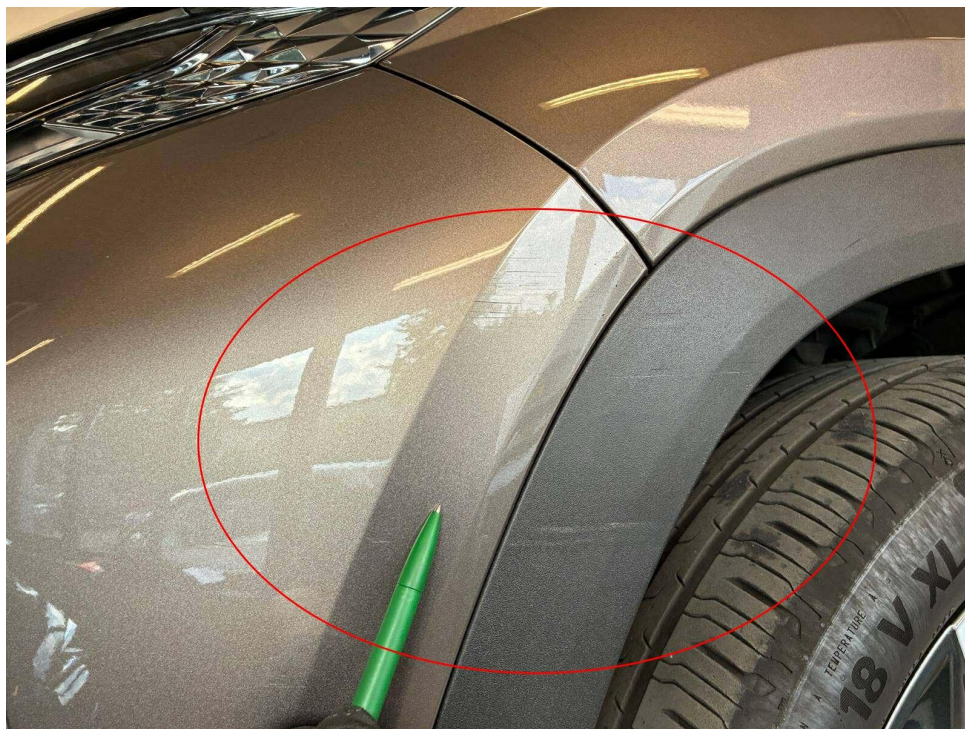
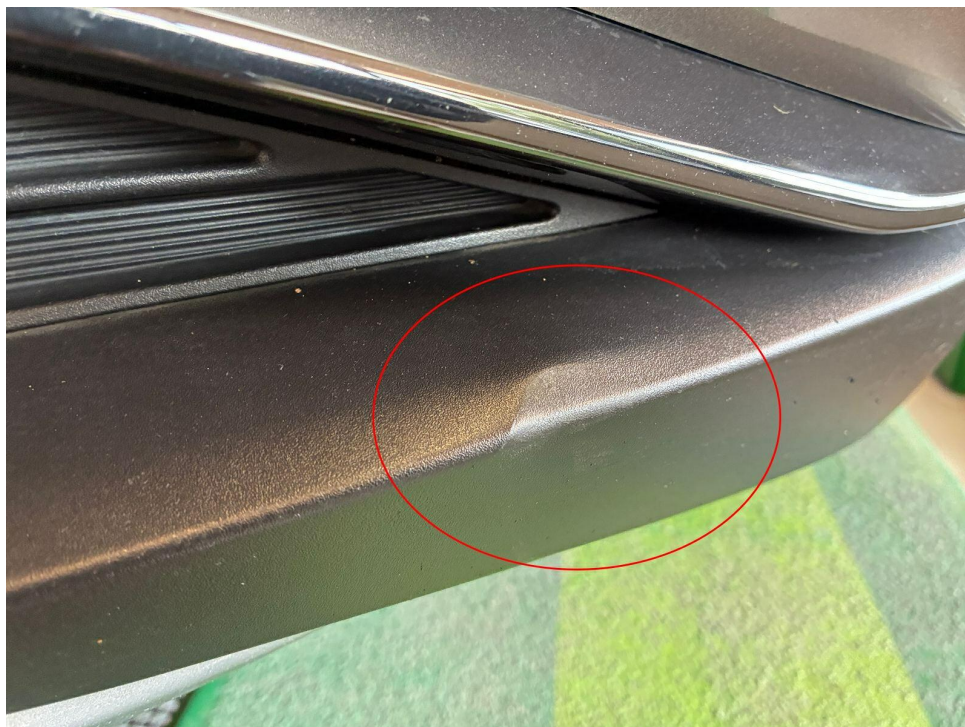
Bild 12 : Stoßfänger vorne + Radlauf Kratzer + Verformung

Bild 13 : Stoßfänger vorne + Radlauf Kratzer + Verformung

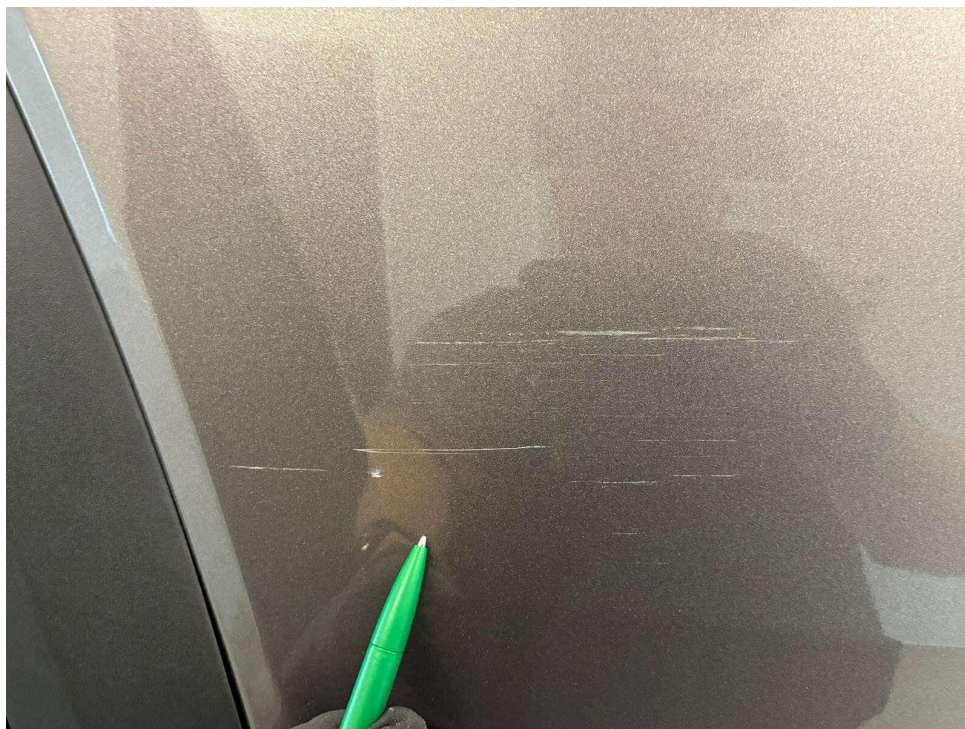
Bild 14 : Türe hinten rechts Kratzer

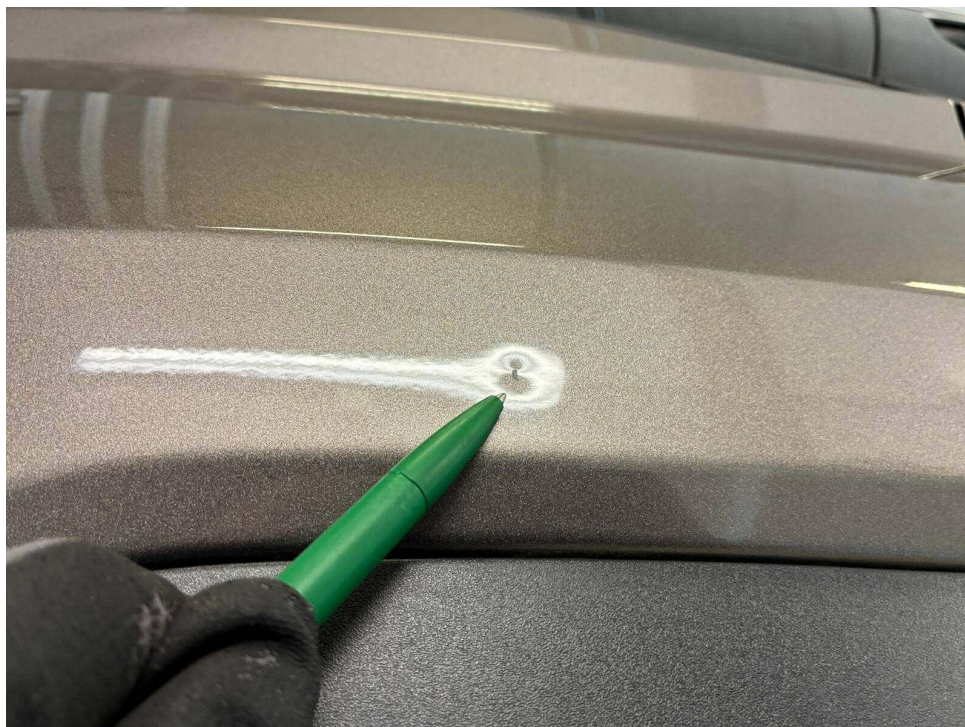
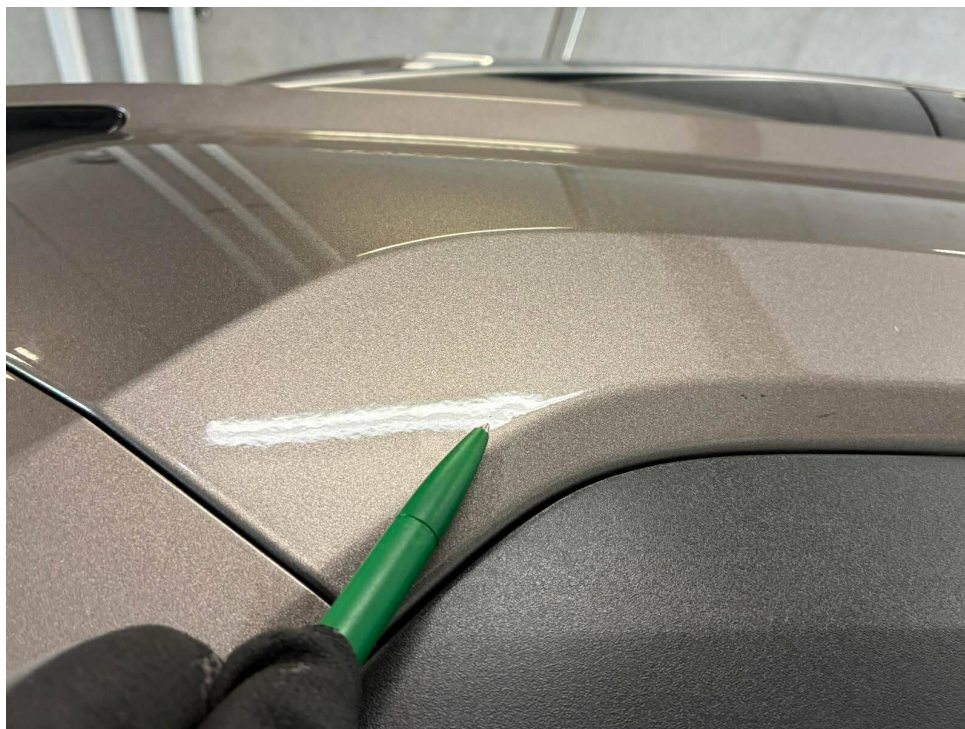
Bild 15 : Seitenwand hinten rechts Kratzer + Dellen

Bild 16 : Seitenwand hinten rechts Kratzer + Dellen

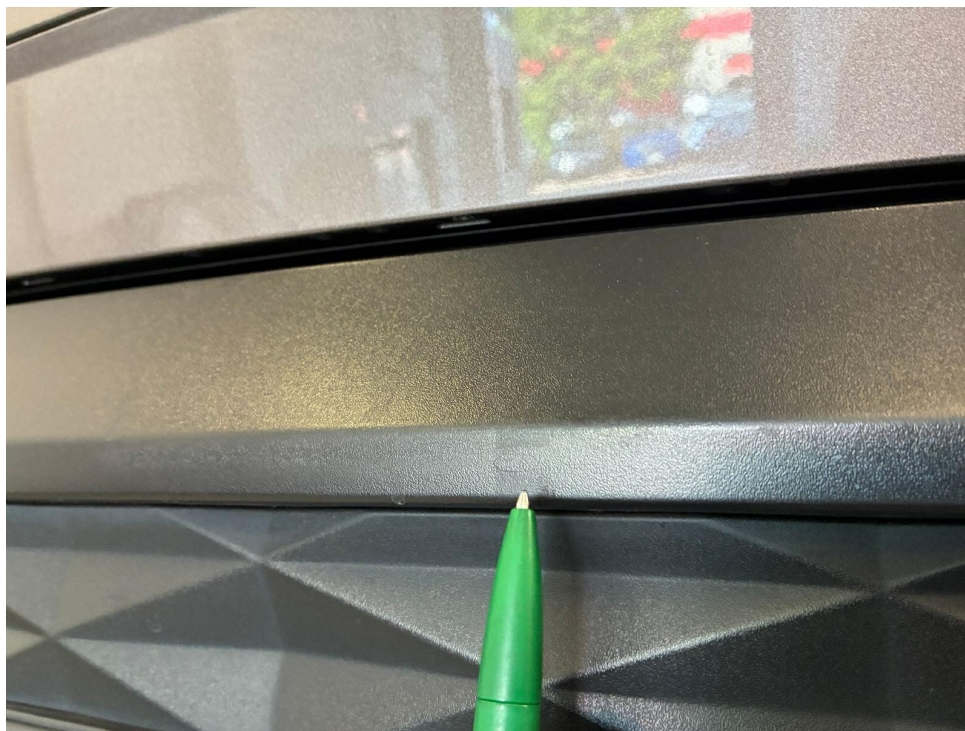
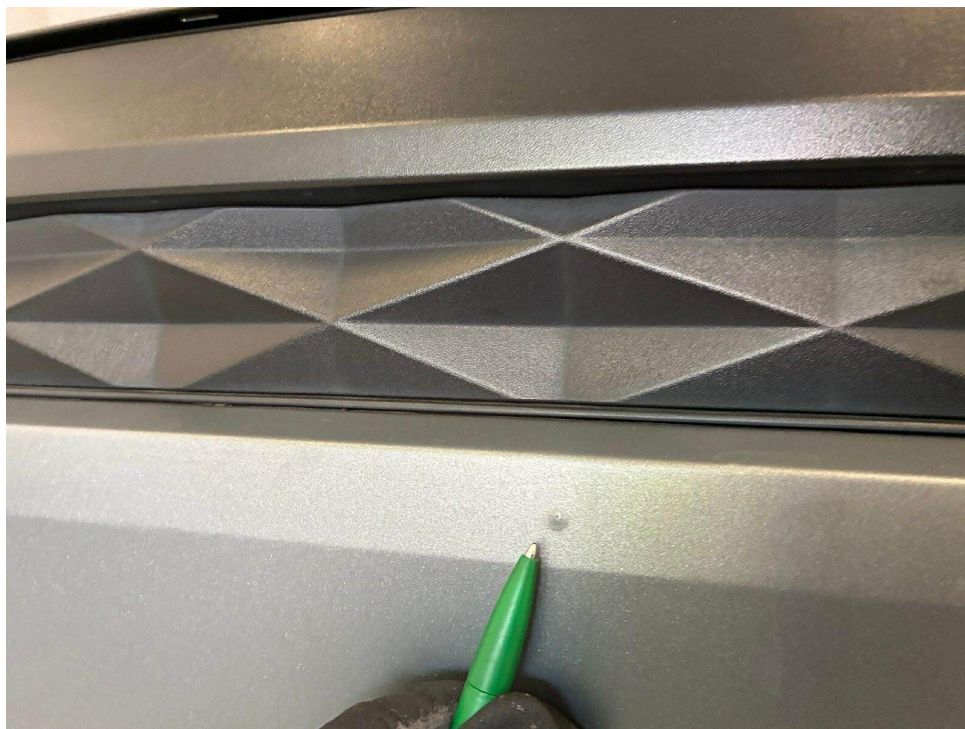
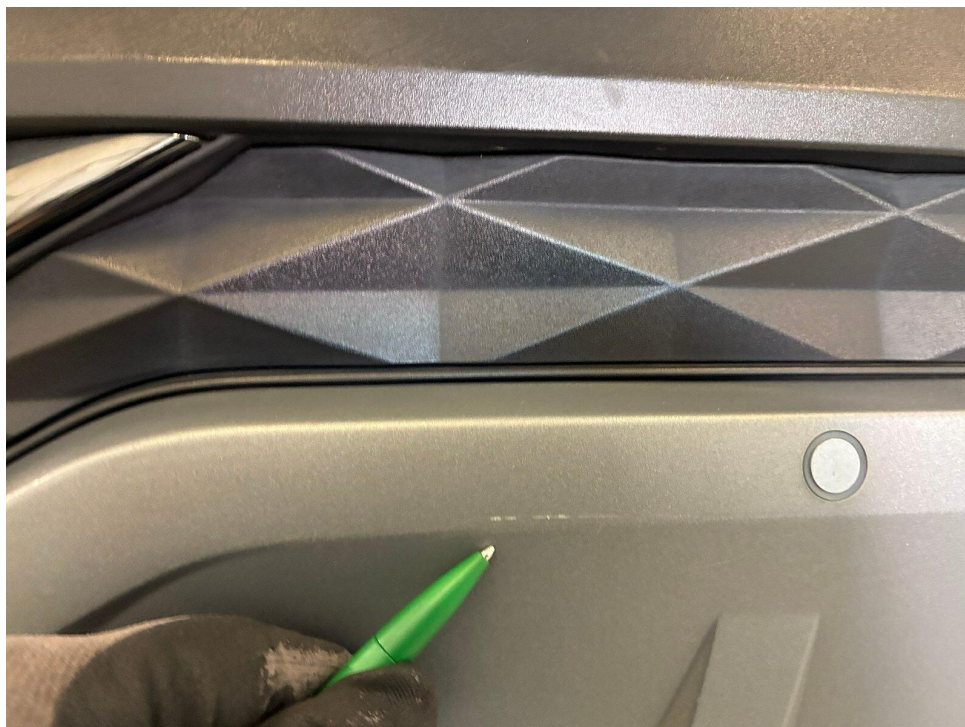
Bild 17 : Stoßfänger hinten Deko Kratzer + Beschädigungen

Bild 18 : Stoßfänger hinten Deko Kratzer + Beschädigungen

Bild 19 : Stoßfänger hinten Deko Kratzer + Beschädigungen

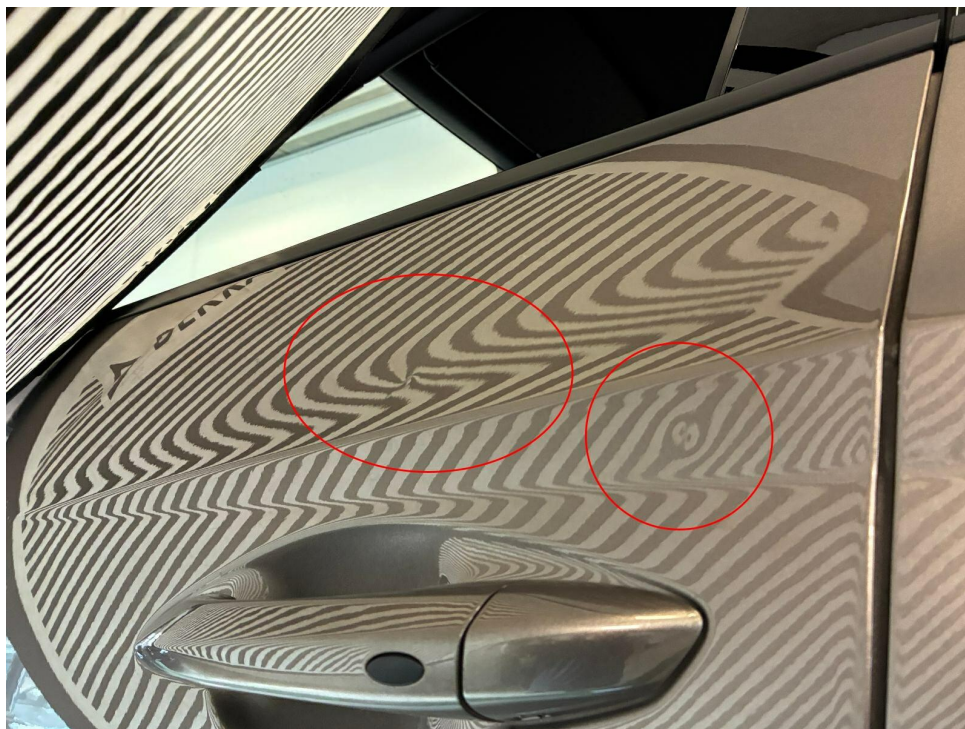
Bild 20 : Türe vorne links Kratzer + Dellen

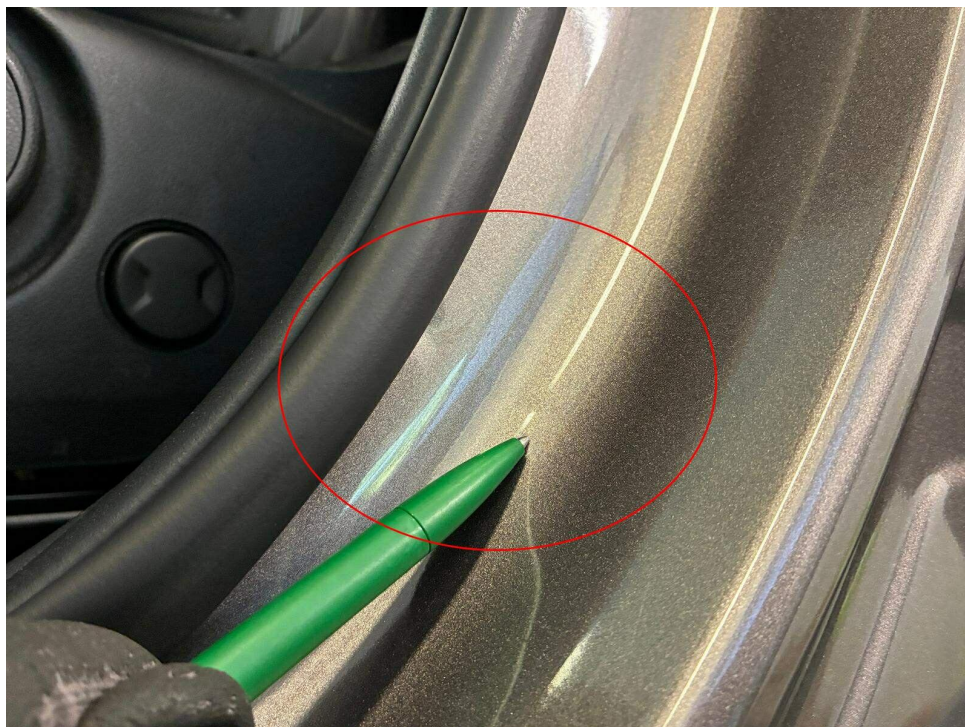
Bild 21 : Einstieg vorne links Dellen
