# Zustandsbericht

Berichts-Nr: 10520247  
vom: 29.04.2026

**Auftrags-Nr:** 1002424169  
**Besichtigt am:** 29.04.2026 10:44  
**Berichts-Nr:** 10520247  
**FIN:** WAUZZZF40PA061510

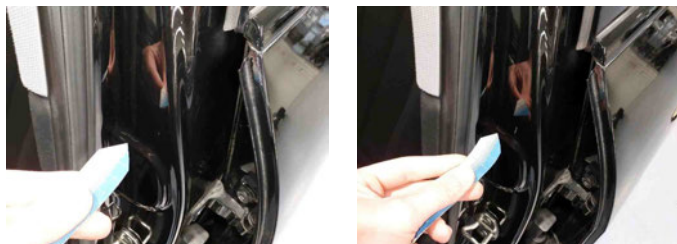
| Nr | Bauteil | Schadensbeschreibung | Reparaturempfehlung |
|---|---|---|---|
| 4 | B-Säule links | Kratzer | Akzeptabel (Gebrauchsspur) |

## 4 - B-Säule links - Kratzer - Akzeptabel (Gebrauchsspur)

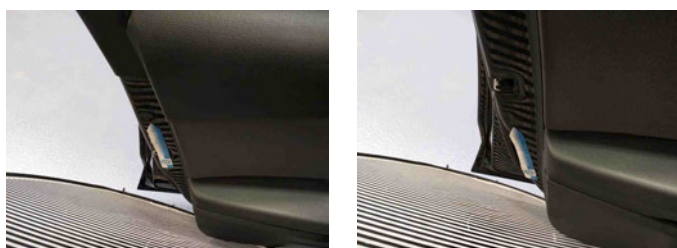
| Nr | Bauteil | Schadensbeschreibung | Reparaturempfehlung |
|---|---|---|---|
| 5 | Tür vorne links | Delle(n) | Akzeptabel (Gebrauchsspur) |

## 5 - Tür vorne links - Delle(n) - Akzeptabel (Gebrauchsspur)

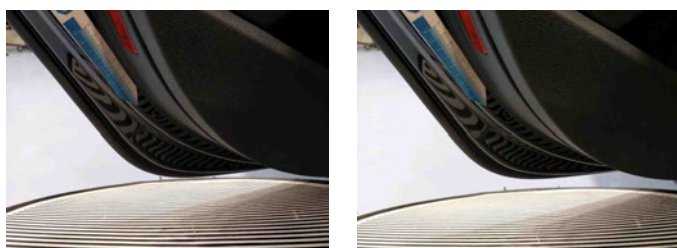
| Nr | Bauteil | Schadensbeschreibung | Reparaturempfehlung |
|---|---|---|---|
| 6 | Tür hinten links | Delle(n) | Akzeptabel (Gebrauchsspur) |

## 6 - Tür hinten links - Delle(n) - Akzeptabel (Gebrauchsspur)

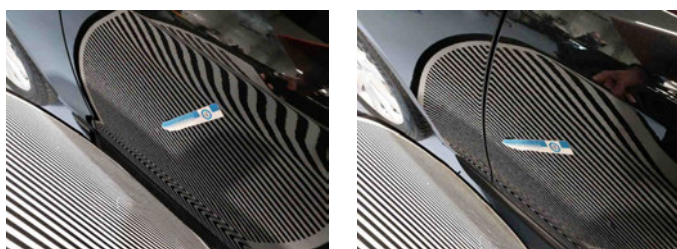
| Nr | Bauteil | Schadensbeschreibung | Reparaturempfehlung |
|---|---|---|---|
| 7 | Tür vorne links | Delle(n) | Akzeptabel (Gebrauchsspur) |

## 7 - Tür vorne links - Delle(n) - Akzeptabel (Gebrauchsspur)

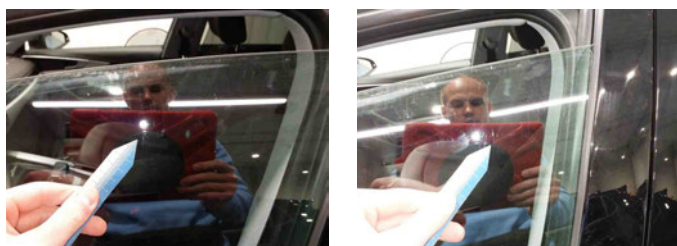
| Nr | Bauteil | Schadensbeschreibung | Reparaturempfehlung |
|---|---|---|---|
| 8 | Türscheibe vorne links | Kratzer | Akzeptabel (Gebrauchsspur) |

## 8 - Türscheibe vorne links - Kratzer - Akzeptabel (Gebrauchsspur)

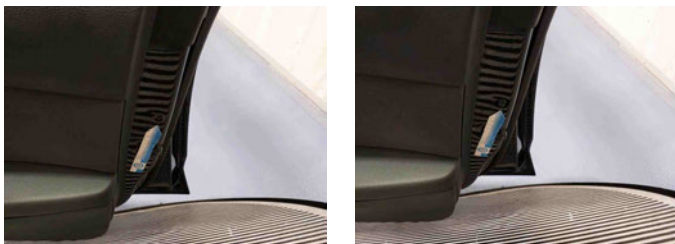
| Nr | Bauteil | Schadensbeschreibung | Reparaturempfehlung |
|---|---|---|---|
| 9 | Tür vorne rechts | Delle(n) | Akzeptabel (Gebrauchsspur) |

## 9 - Tür vorne rechts - Delle(n) - Akzeptabel (Gebrauchsspur)

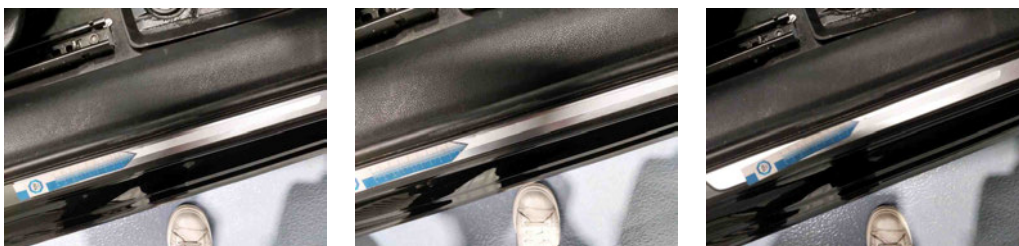
| Nr | Bauteil | Schadensbeschreibung | Reparaturempfehlung |
|---|---|---|---|
| 10 | Außenschweller rechts | Delle(n) | Akzeptabel (Gebrauchsspur) |

## 10 - Außenschweller rechts - Delle(n) - Akzeptabel (Gebrauchsspur)
