**Fahrzeug:** HYUNDAI IONIQ 6 53kWh 111kW Limousine 4-türig 0 ccm 151 PS / 111 KW Elektrisch Automatik

## Zustandsbericht

| Berichtsnummer : | 0000000926609-DE613 | | |

#### Hyundai Ioniq 6 (11.2022->) Basis Elektro

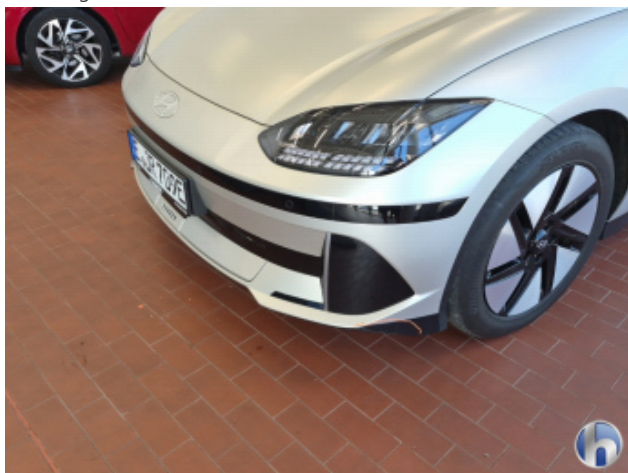
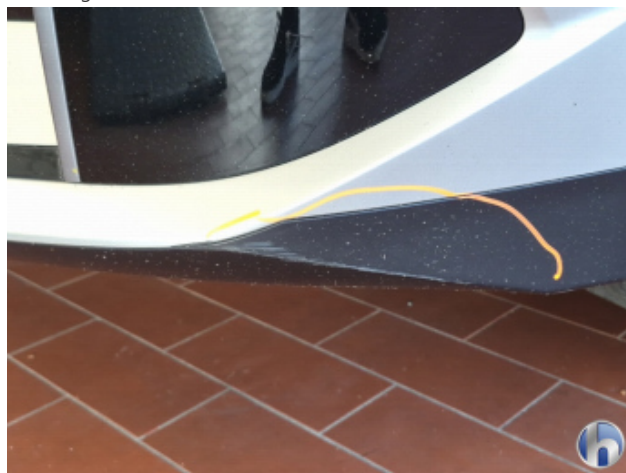
| <b>Karosserie außen</b> | | | |
|---|---|---|---|
| 1. | Stoßfänger Vorne | Abschürfung | Smart Repair |

1. Stoßfänger Vorne  
Abschürfung - Smart Repair

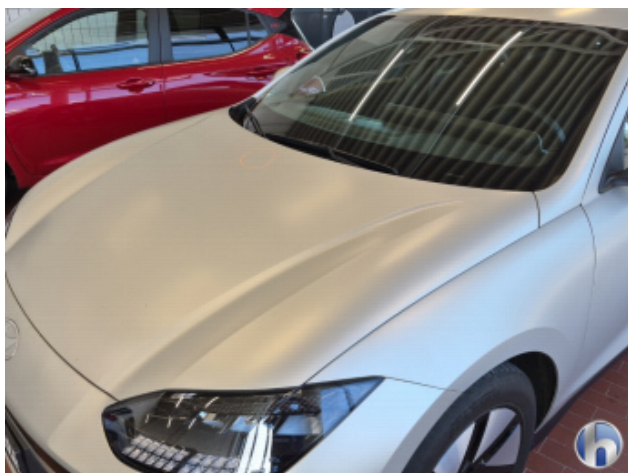
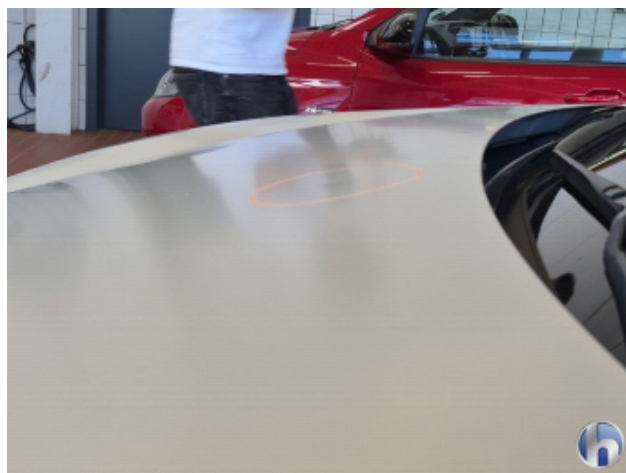
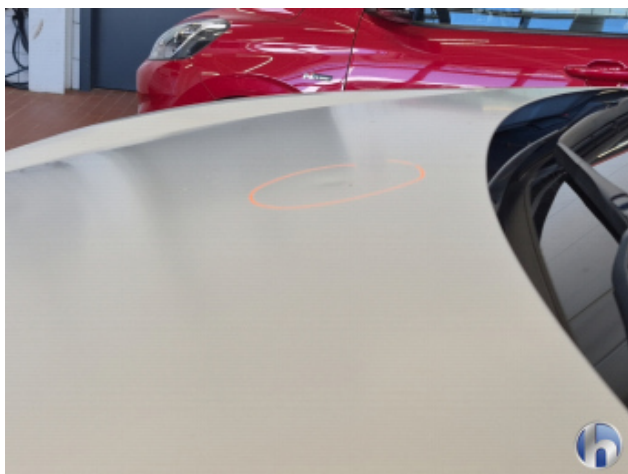
| <b>Karosserie außen</b> | | | |
|---|---|---|---|
| 2. | Motorhaube | 1 Delle | Sanft Instandsetzen |

2. Motorhaube  
1 Delle - Sanft Instandsetzen
